Фотофіксація пошкоджень приміщень 2-го поверху

(Нумерація приміщень прийнята згідно планів БТІ)

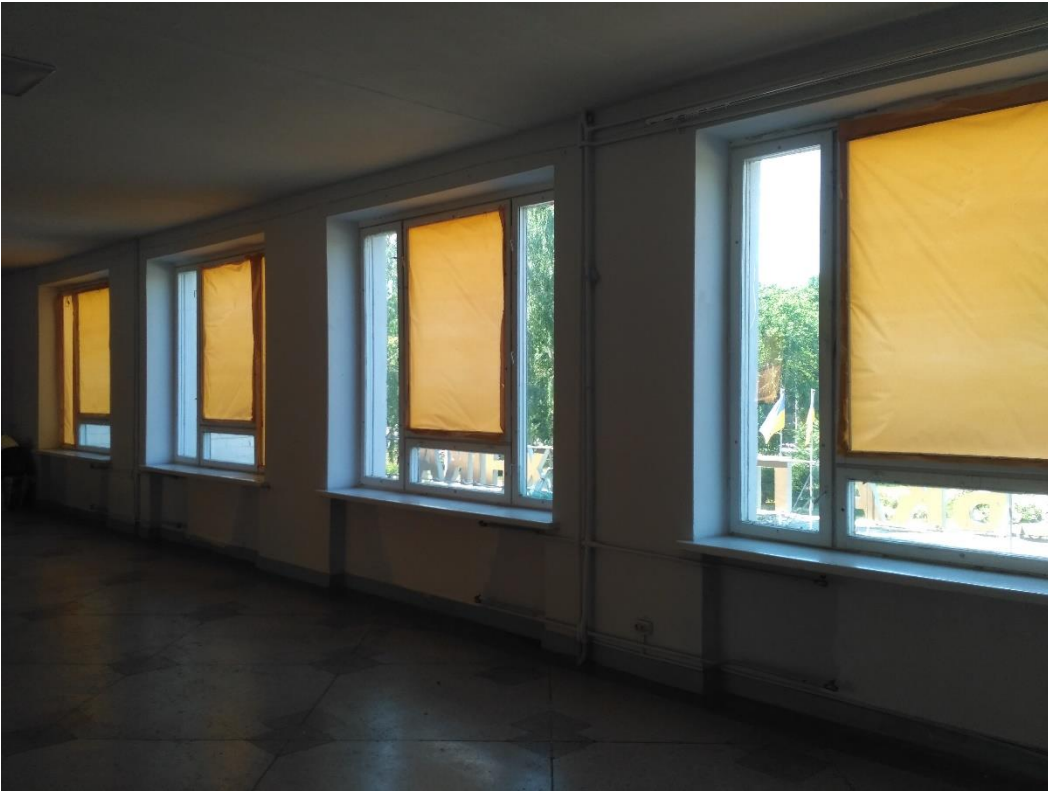
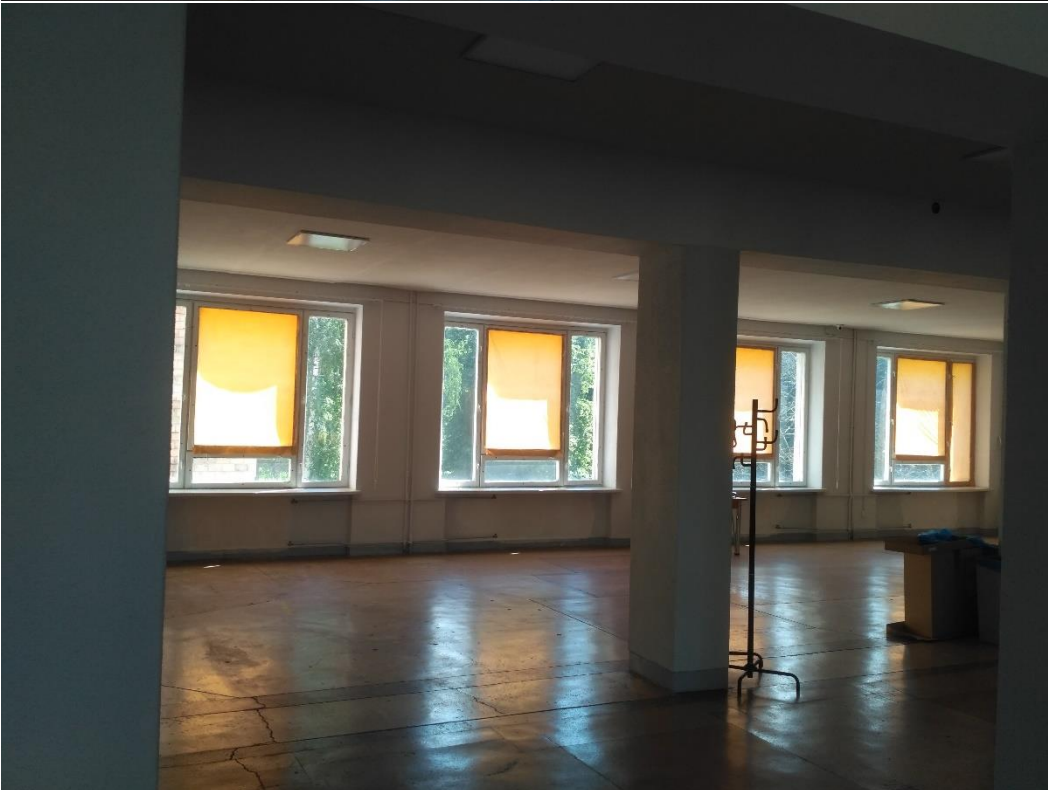
Фото 1,2. Пошкодження приміщення 273. Пошкодження дерев'яних вікон(розбите скло, пошкодження фурнітури, рам).

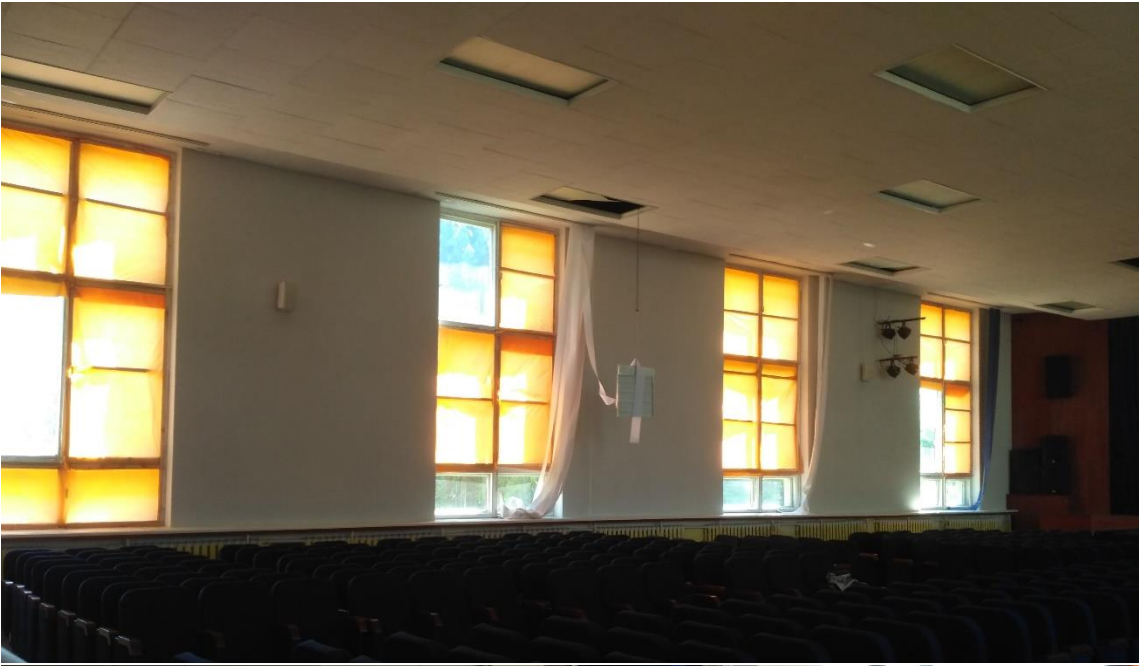
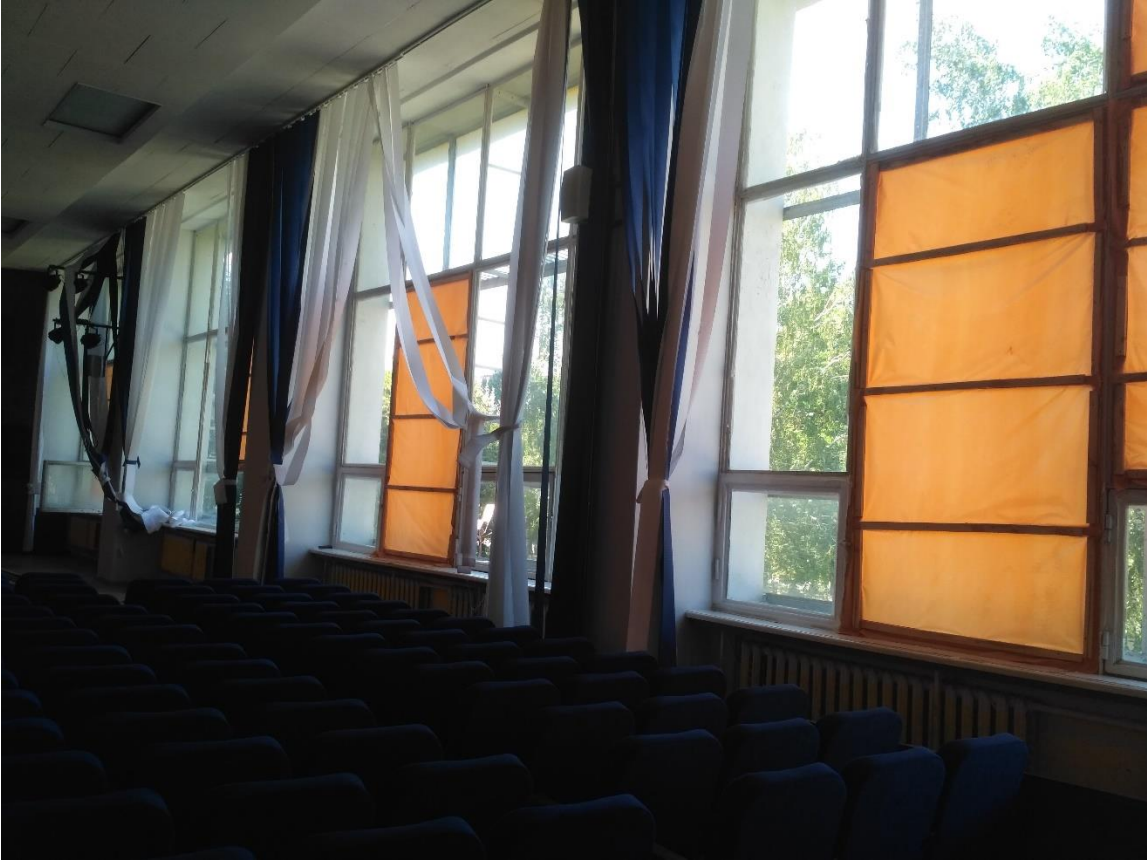
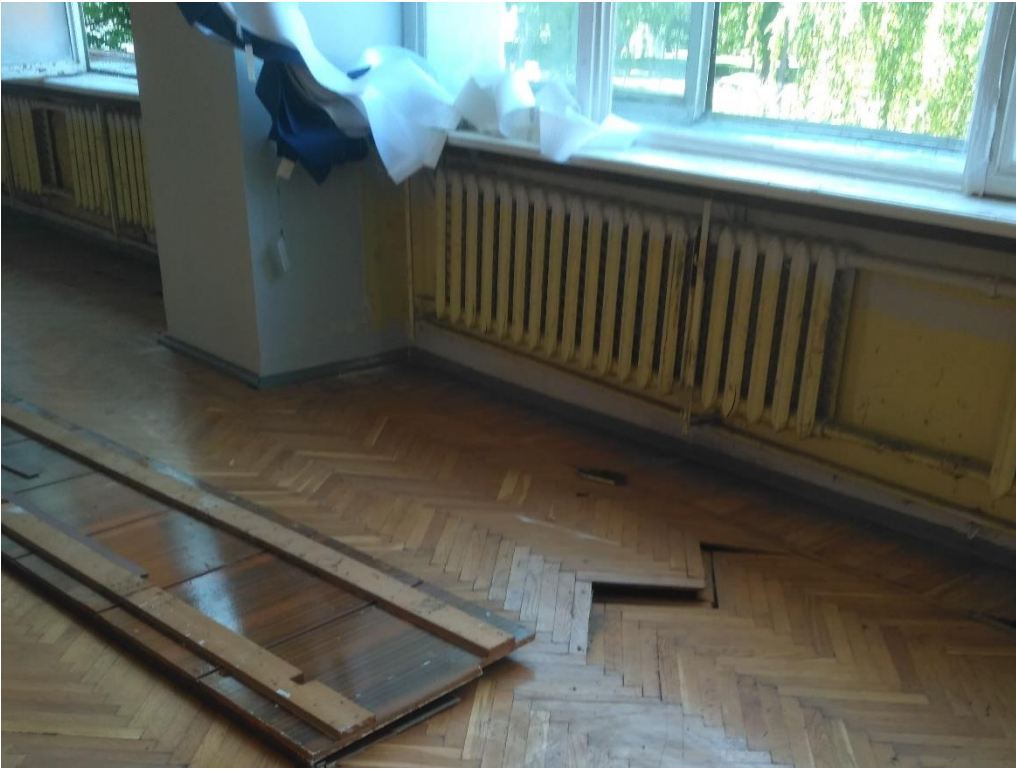
Фото 3,4,5. Пошкодження приміщення 275. Пошкодження вікон(розбите скло, пошкодження фурнітури, рам). Пошкодження паркету(вздуття) внаслідок витікання води з зруйнованих радіаторів

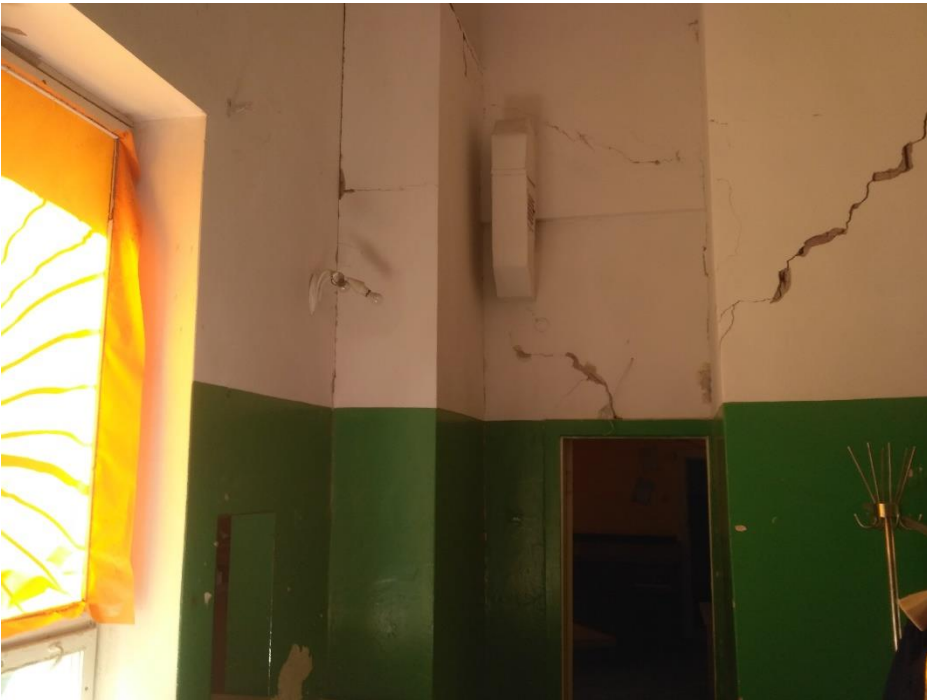
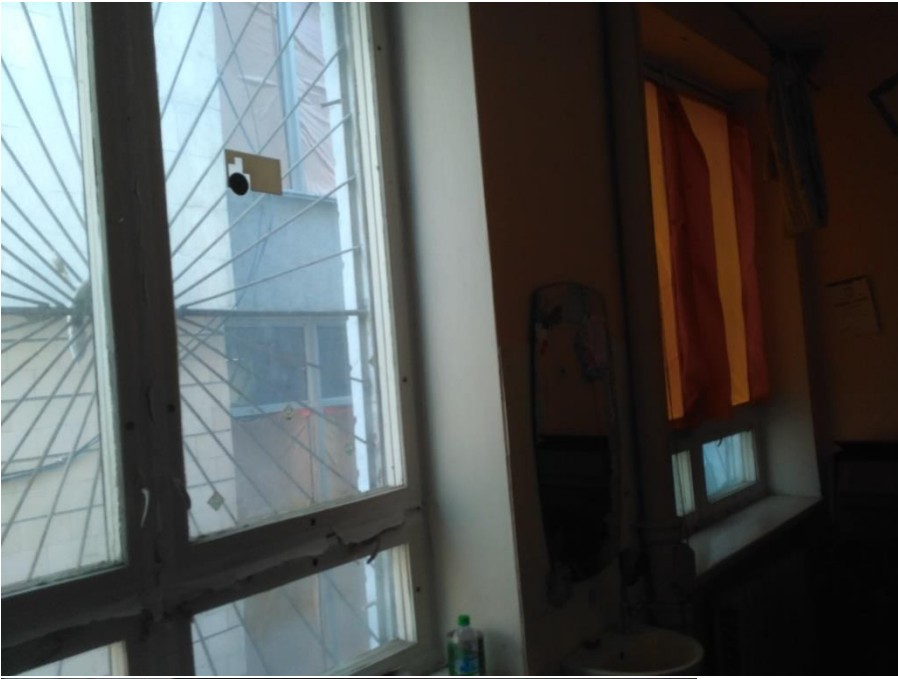
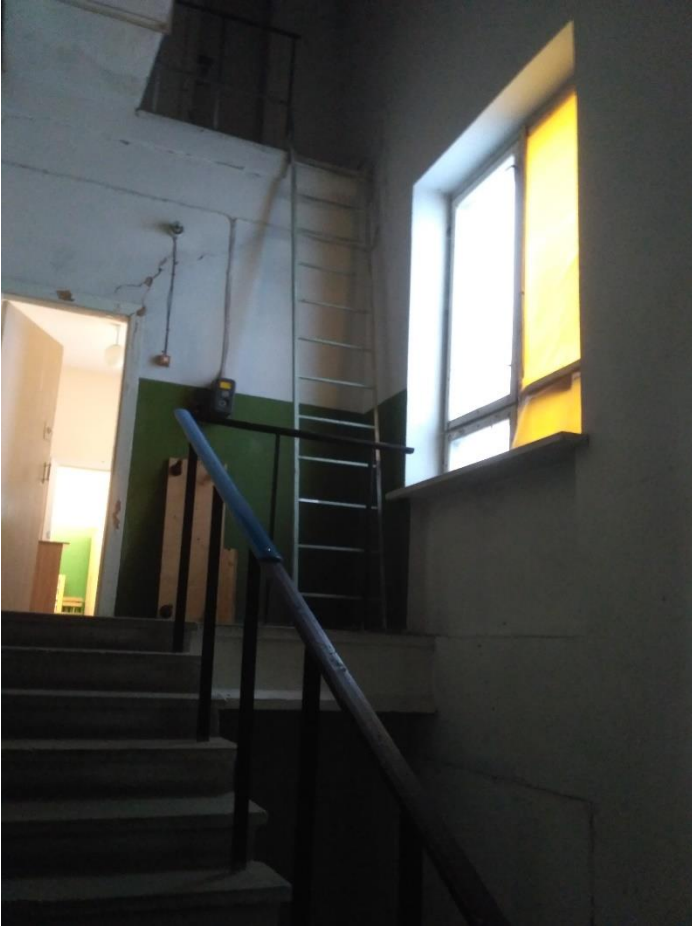
Фото 6,7,8. Пошкодження приміщення 276,277,280. Пошкодження дерев'яних вікон(розбите скло, пошкодження фурнітури, рам). Тріщини в кладці та штукатурці перегородок

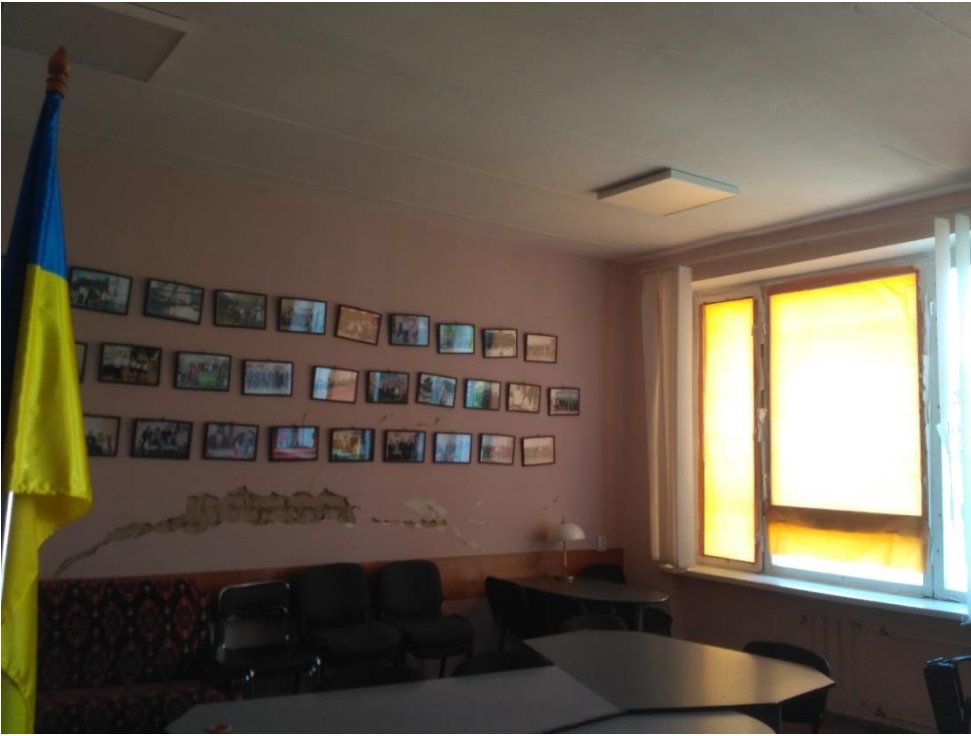
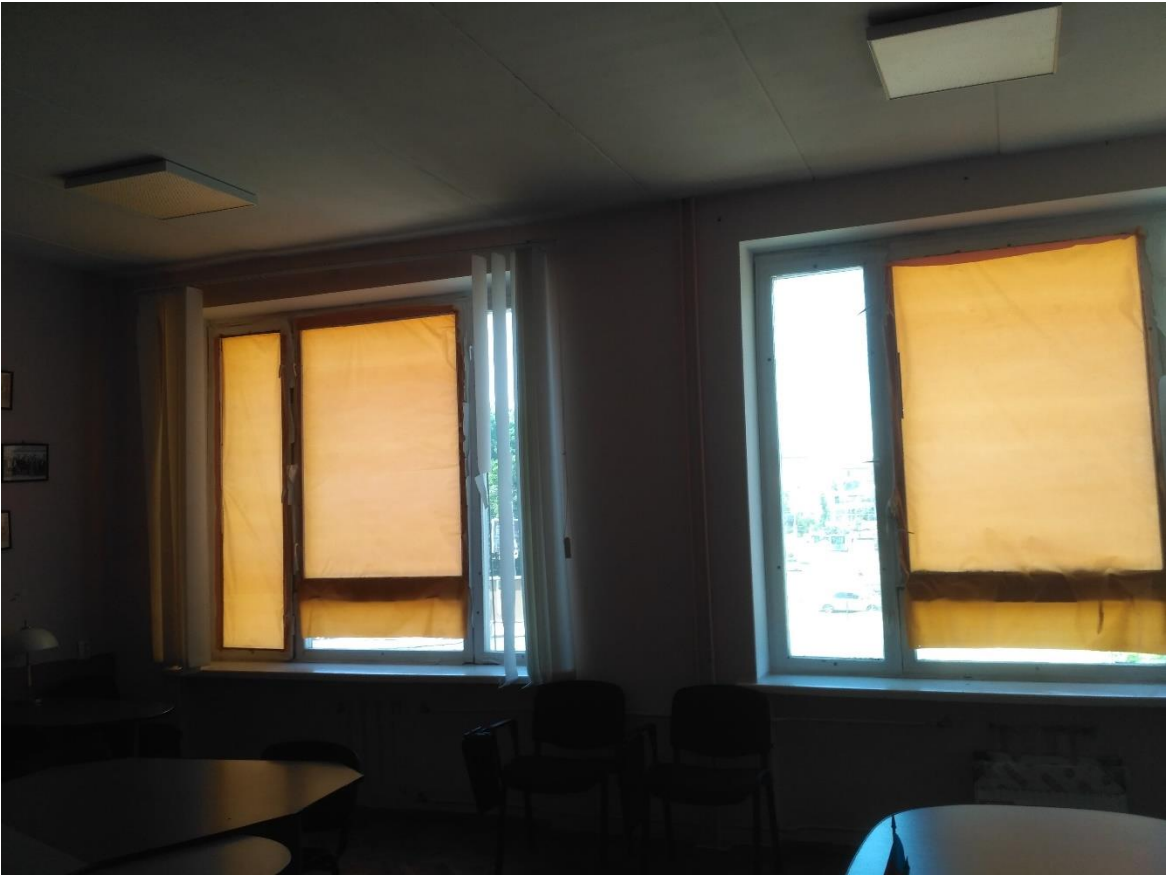
Фото 9,10. Пошкодження приміщення 205. Пошкодження дерев'яних вікон(розбите скло, пошкодження фурнітури, рам).

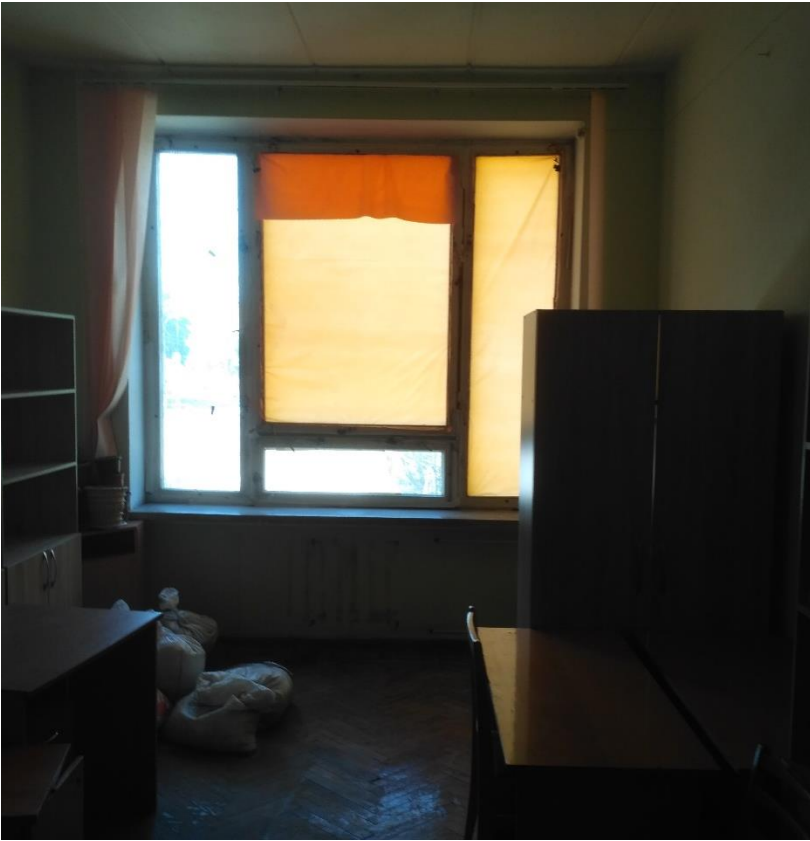
Фото 11. Пошкодження приміщення 206. Пошкодження дерев'яного вікна(розбите скло, пошкодження фурнітури, рам).

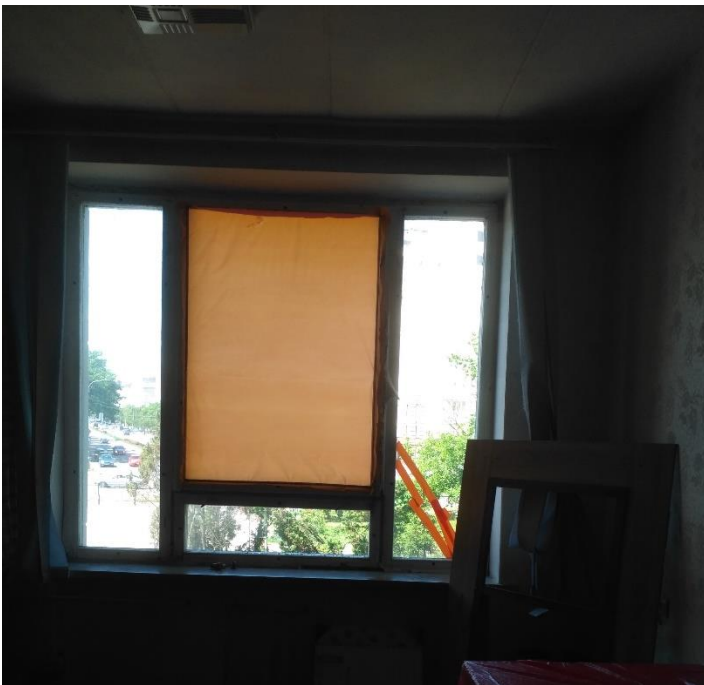
Фото 12. Пошкодження приміщення 207. Пошкодження дерев'яного вікна(розбите скло, пошкодження фурнітури, рам).

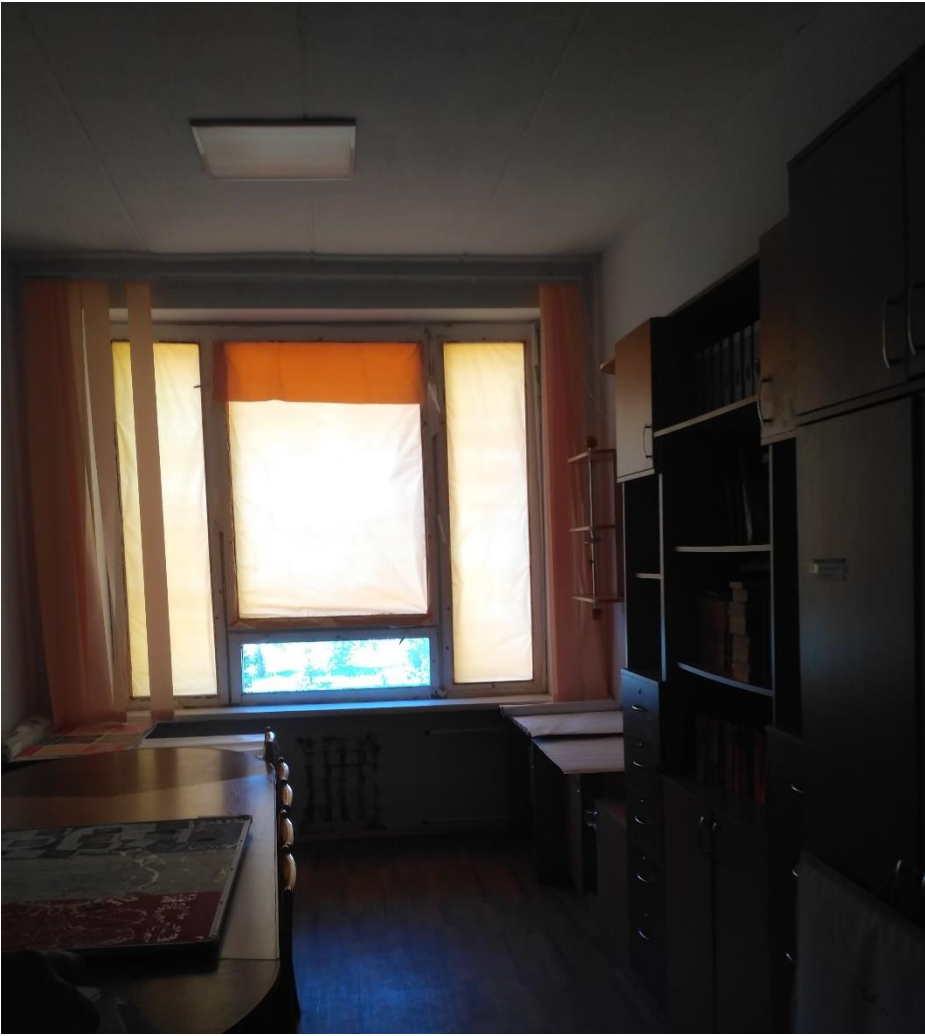
Фото 13. Пошкодження приміщення 207а. Пошкодження дерев'яного вікна(розбите скло, пошкодження фурнітури, рам).

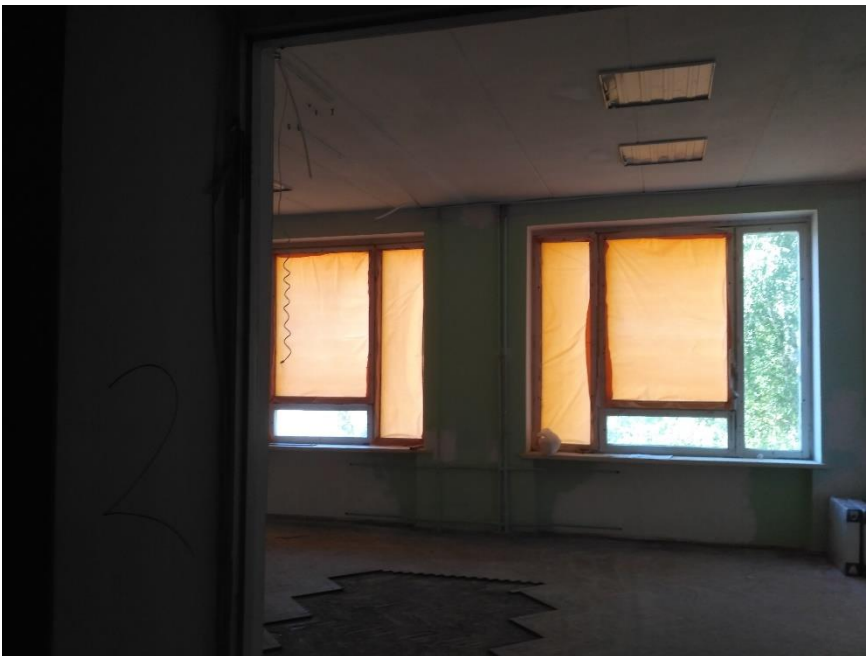
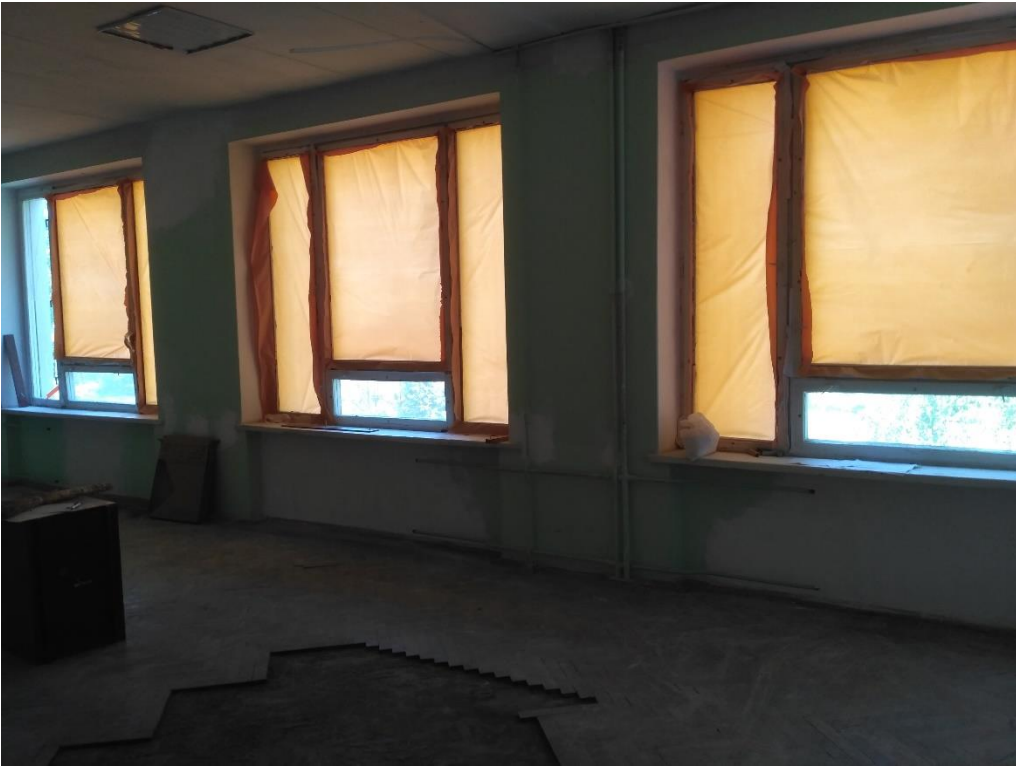
Фото 14,15. Пошкодження приміщення 208. Пошкодження дерев'яних вікон(розбите скло, пошкодження фурнітури, рам). Двері вибиті

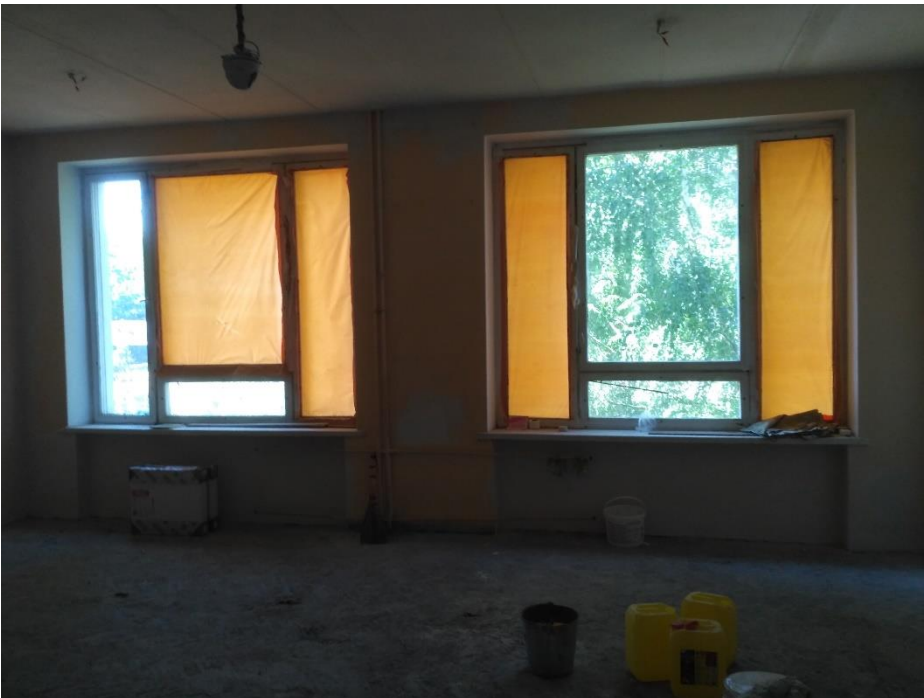
Фото 16. Пошкодження приміщення 209. Пошкодження дерев'яних вікон(розбите скло, пошкодження фурнітури, рам).

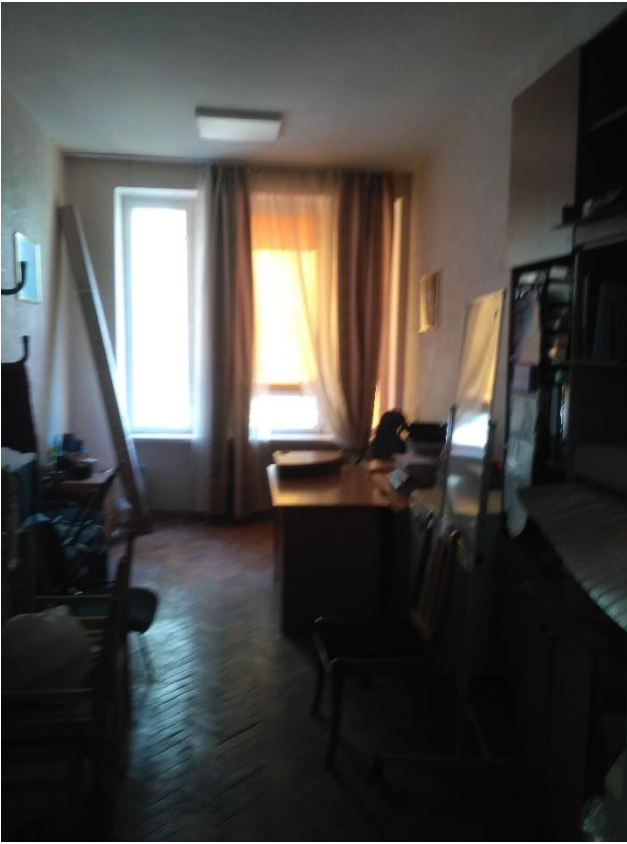
Фото 17. Пошкодження приміщення 210. Пошкодження дерев'яного вікна(розбите скло, пошкодження фурнітури, рам).

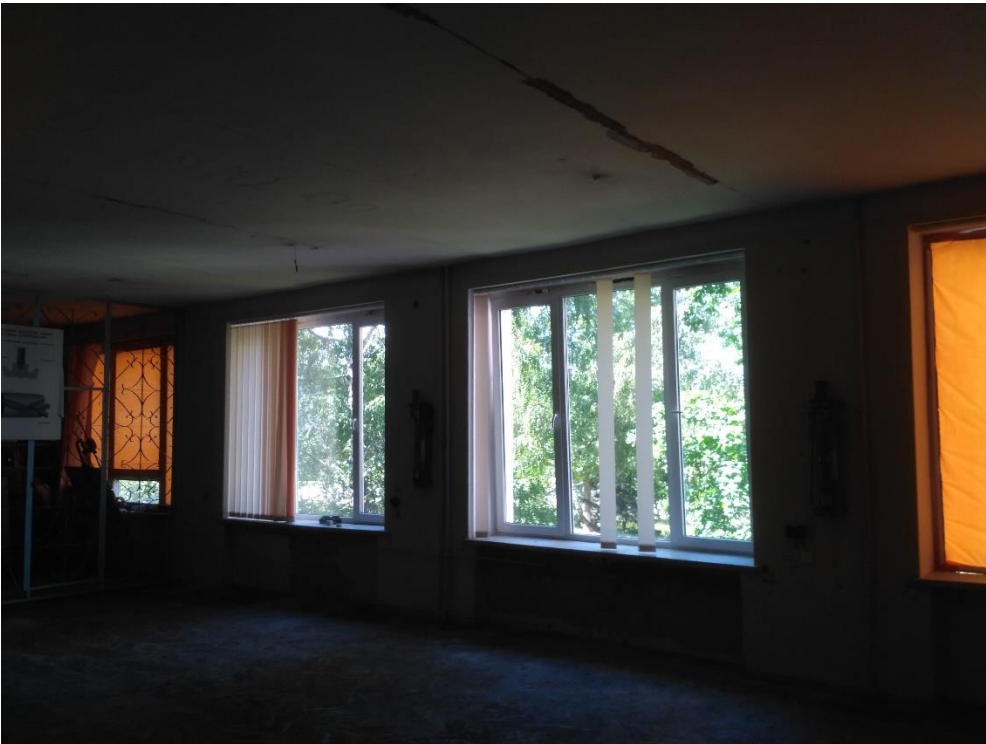
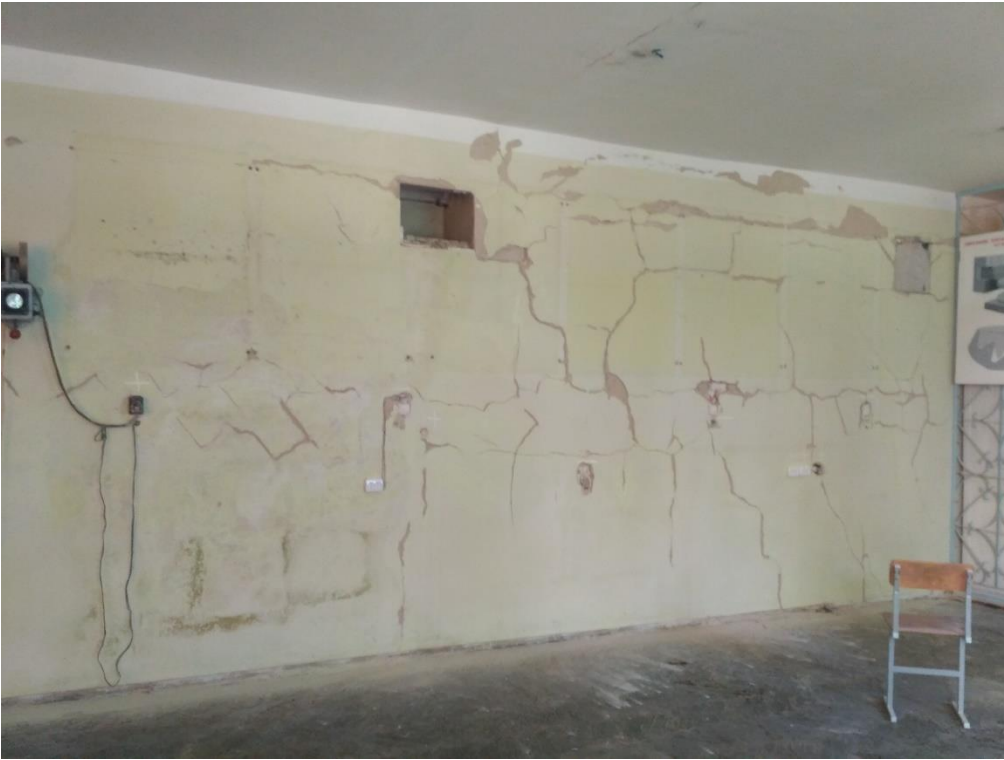
Фото 18,19. Пошкодження приміщення 211. Пошкодження вікон(розбите скло, пошкодження фурнітури, рам). Тріщини в кладці та штукатурці перегородок

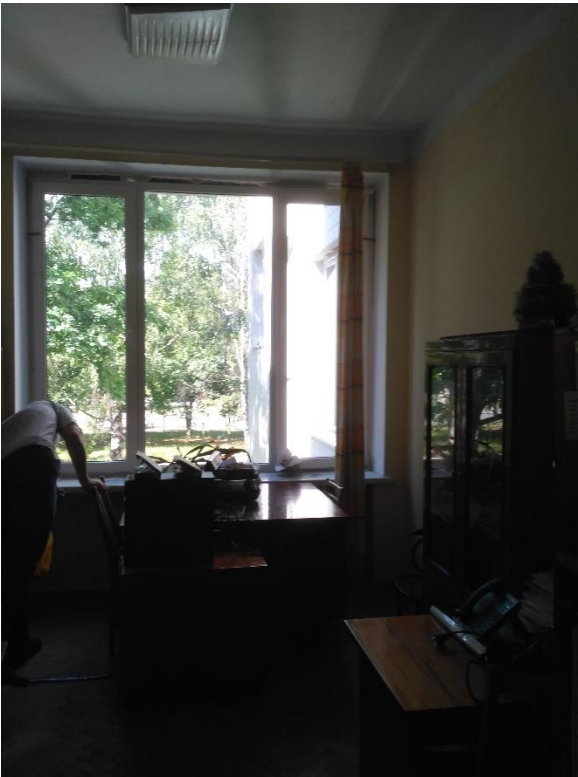
Фото 20. Пошкодження приміщення 212. Пошкодження м.п вікна(розбитий склопакет, пошкодження фурнітури, рам).

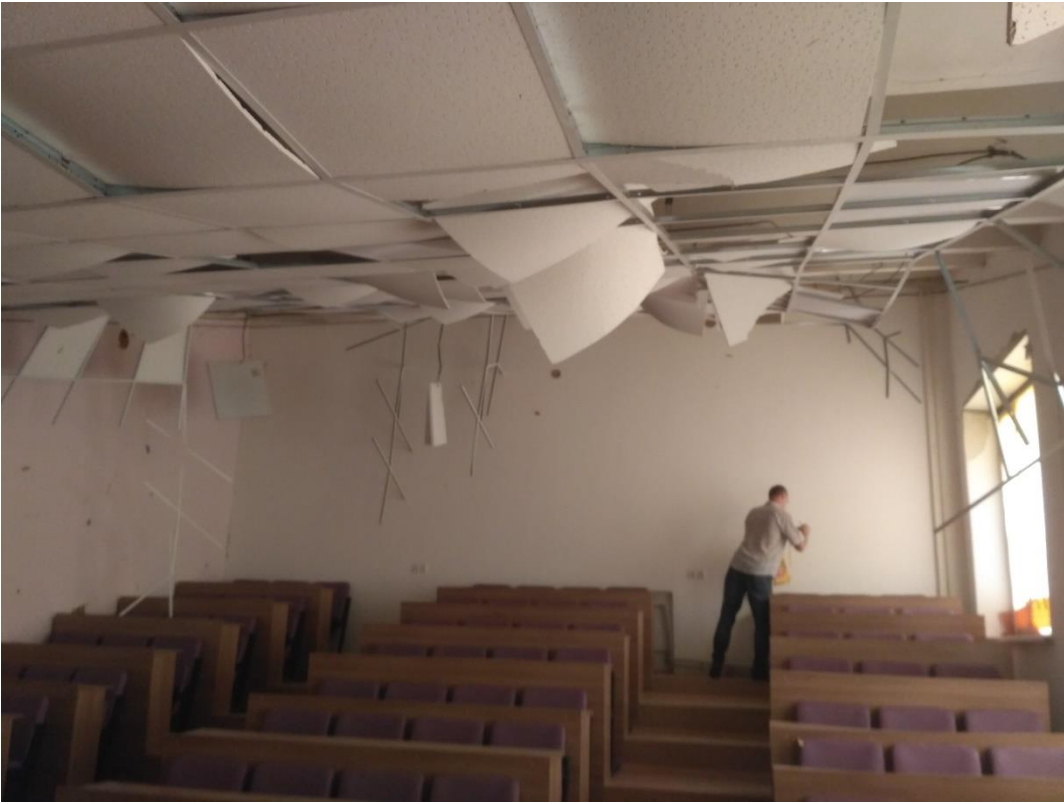
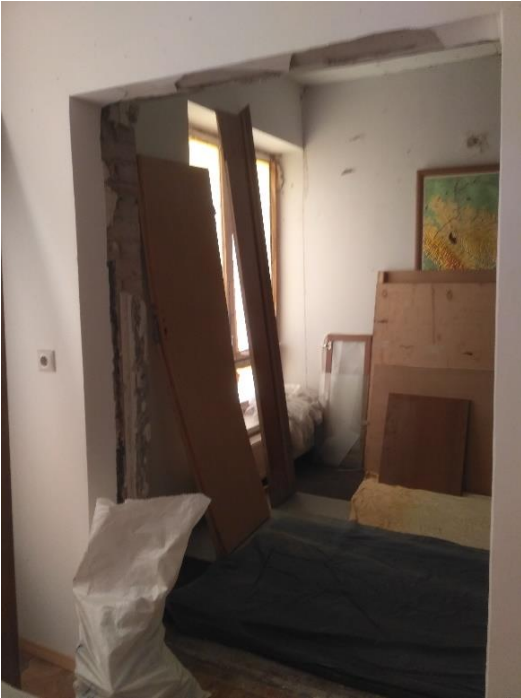
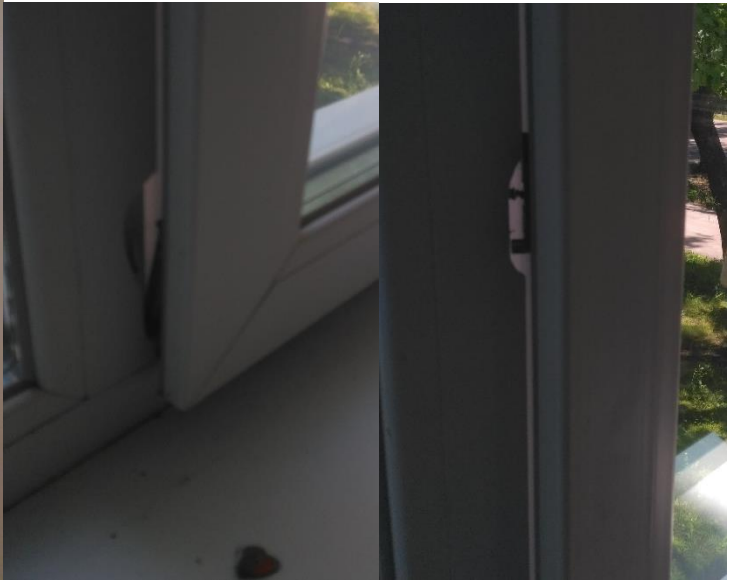
Фото 21-24. Пошкодження приміщення 215,214. Пошкодження м.п вікна(розбитий склопакет, пошкодження фурнітури, рам). Зруйнована стеля армстронг та двері в приміщенні 215

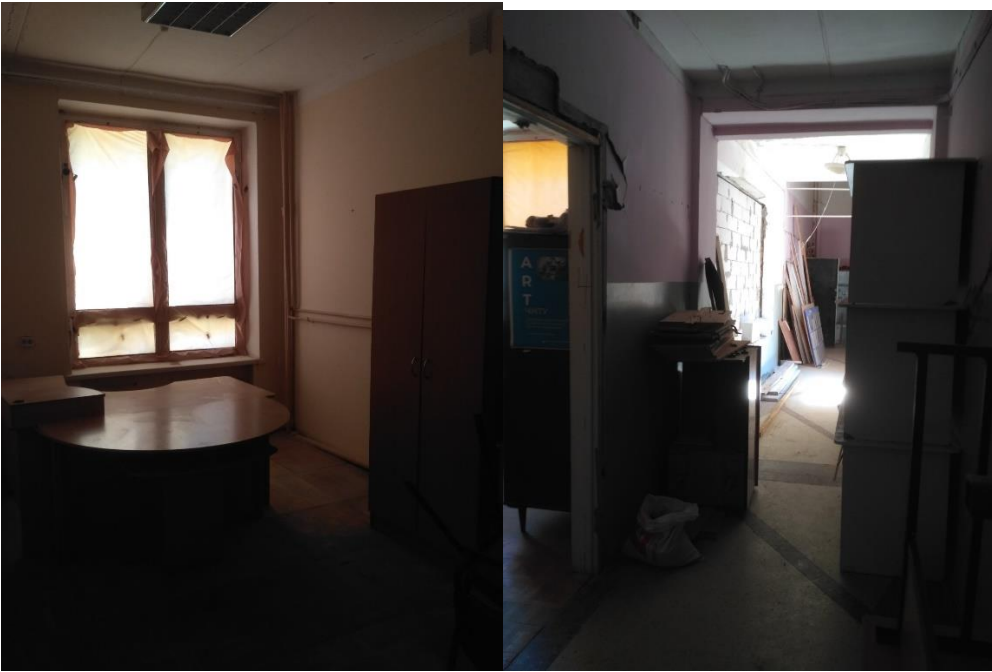
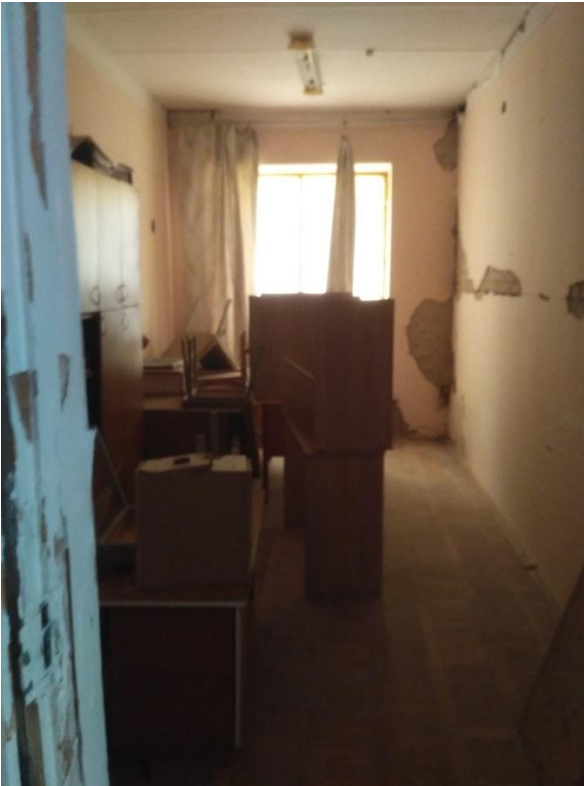
Фото 25-27. Пошкодження приміщення 215а,216. Пошкоджені дерев'яні вікна(розбите скло, пошкодження фурнітури, рам). Тріщини та пошкодження штукатурки

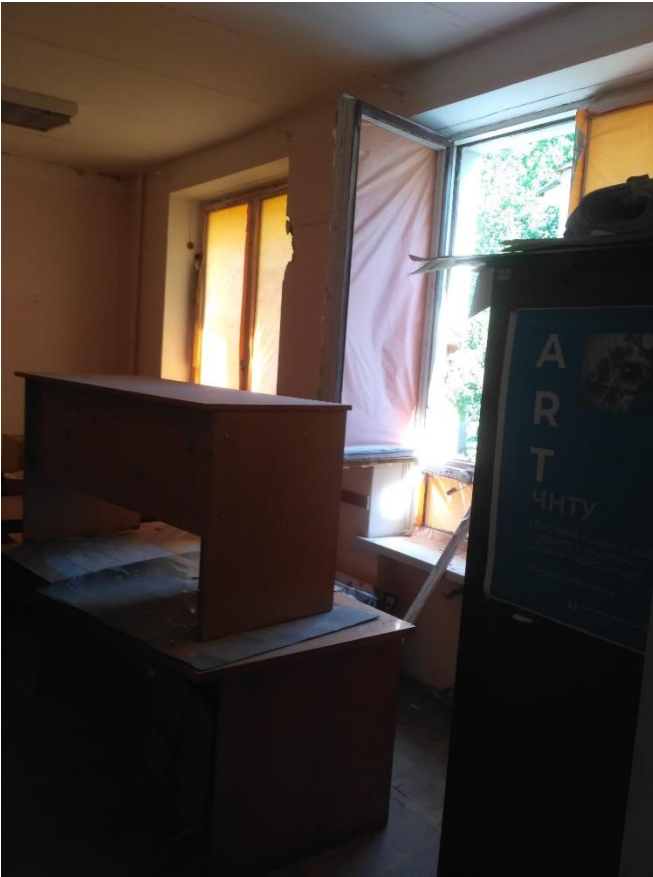
Фото 28. Пошкодження приміщення 217. Пошкоджені дерев'яні вікна(розбите скло, пошкодження фурнітури, рам).

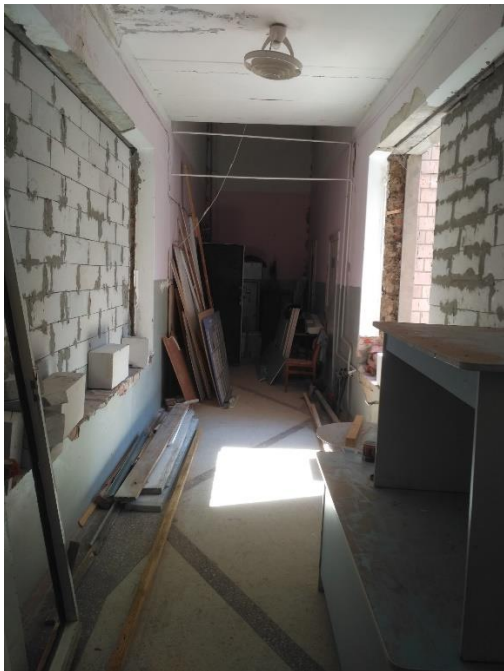
Фото 29. Пошкодження приміщення 224. Вибиті вікна.

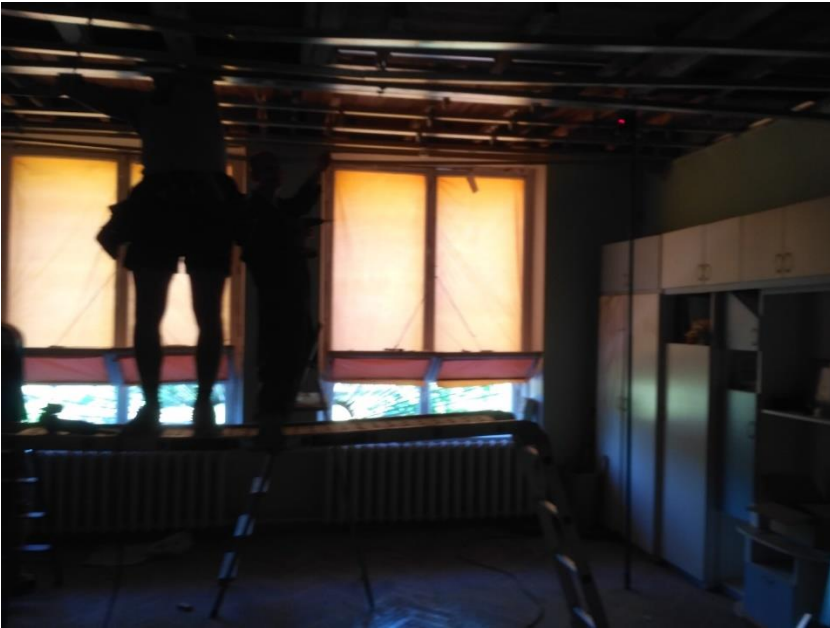
Фото 30. Пошкодження приміщення 218. Пошкоджені дерев'яні вікна(розбите скло, пошкодження фурнітури, рам). Пошкоджена підвісна стеля

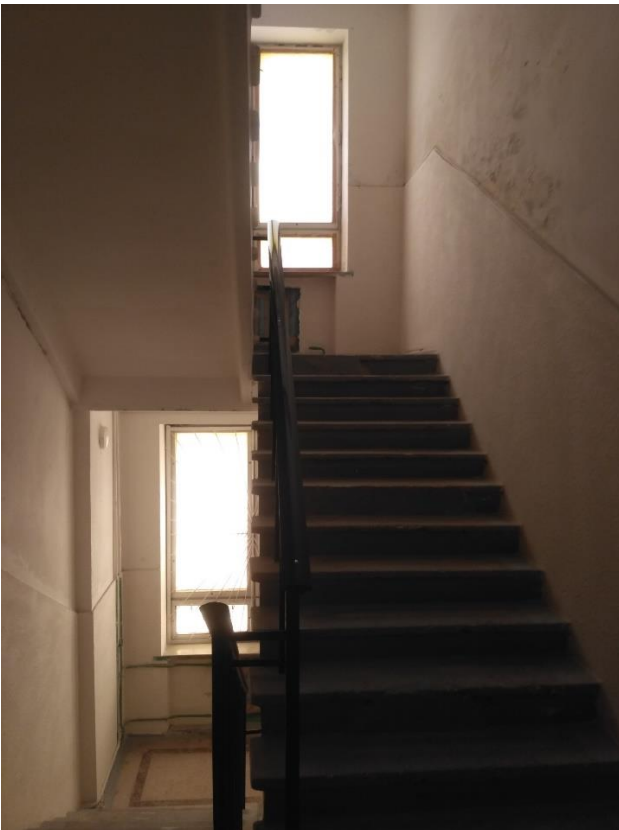
Фото 31. Пошкодження приміщення 226. Пошкоджені дерев'яні вікна(розбите скло, пошкодження фурнітури, рам).

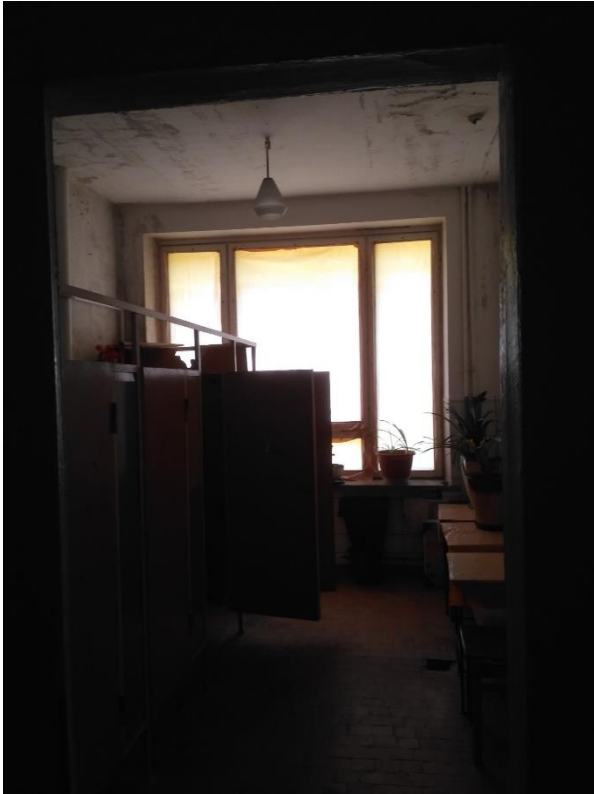
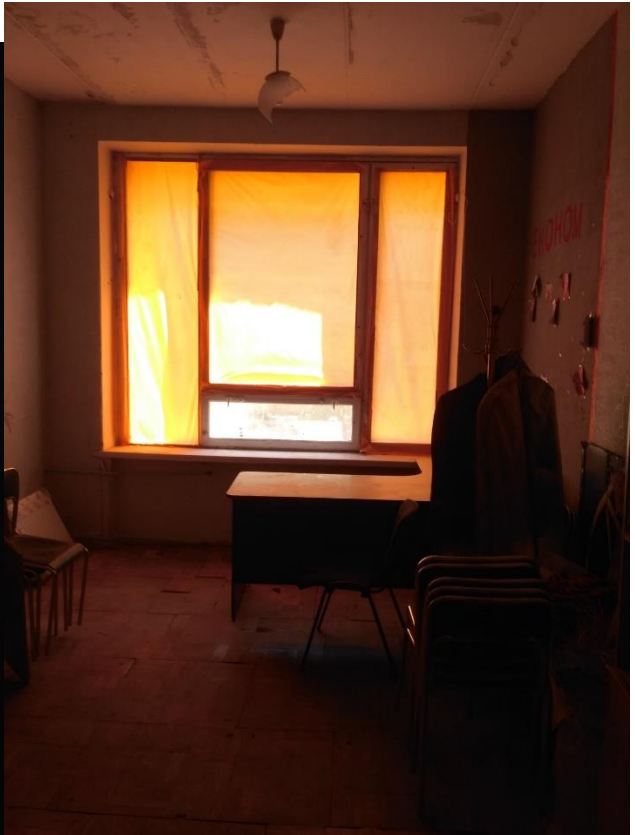
Фото 32-33. Пошкодження приміщення 229,230. Пошкоджені дерев'яні вікна(розбите скло, пошкодження фурнітури, рам). Тріщини та пошкодження штукатурки стін та стелі

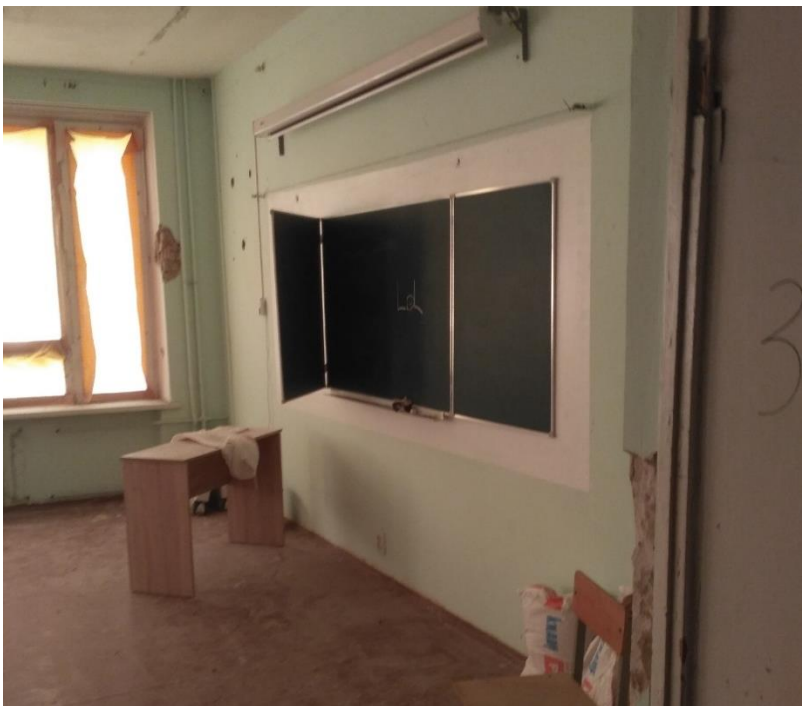
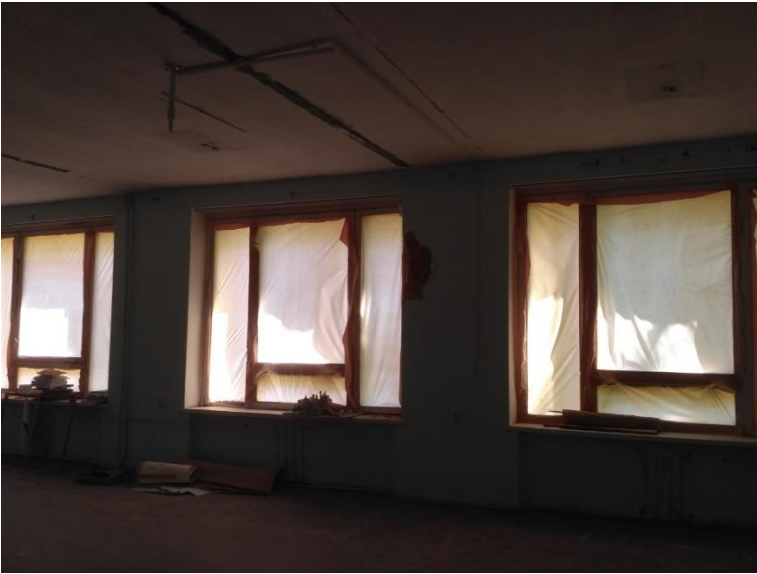
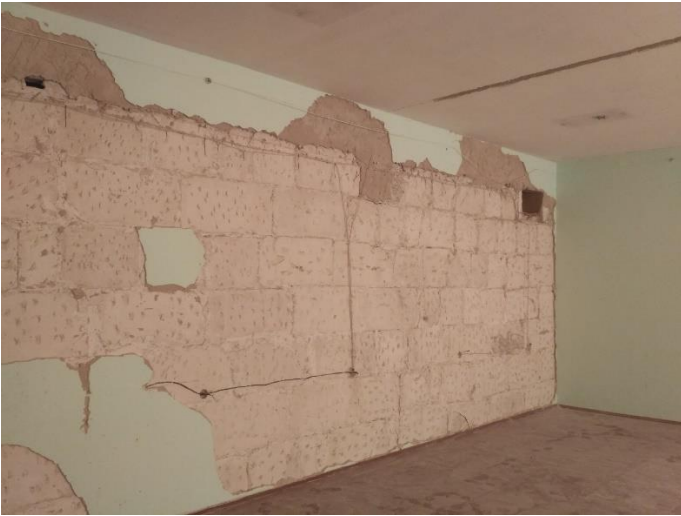
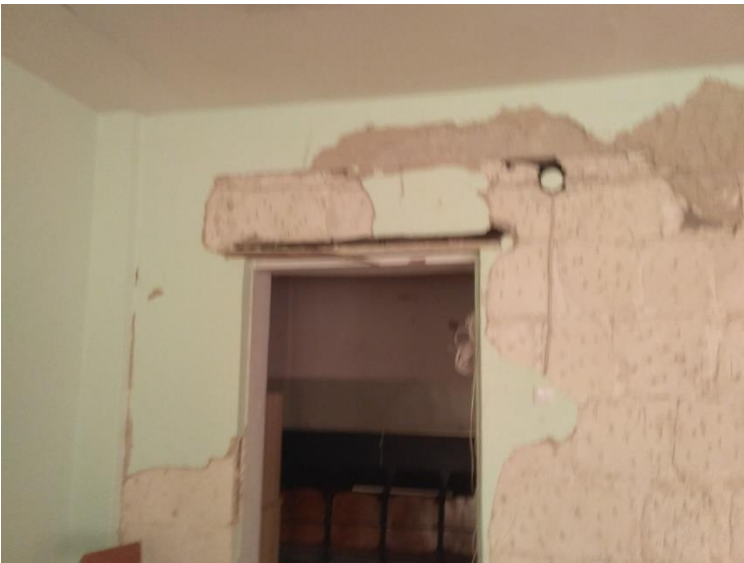
Фото 34-37. Пошкодження приміщення 231. Пошкоджені дерев'яні вікна(розбите скло, пошкодження фурнітури, рам). Тріщини та пошкодження мурування перегородок та її штукатурки

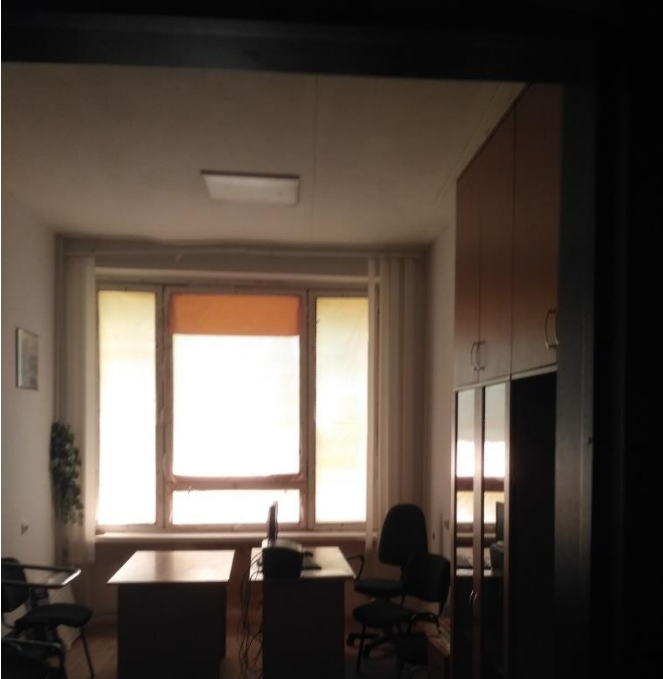
Фото 38. Пошкодження приміщення 231а. Пошкоджено дерев'яне вікно(розбите скло, пошкодження фурнітури, рам).
