Фотофіксація пошкоджень приміщень 2-го поверху

(Нумерація приміщень прийнята згідно планів БТІ)

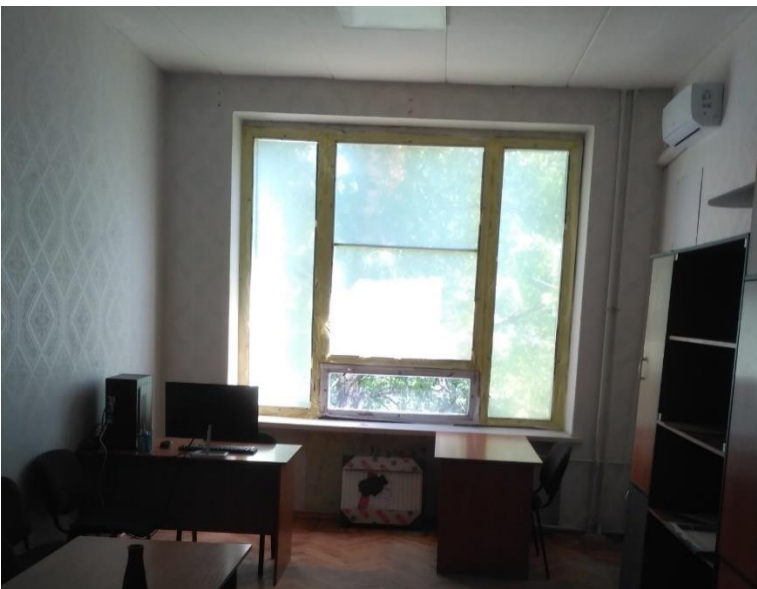
Фото 39. Пошкодження приміщення 232. Пошкоджено дерев'яне вікно(розбите скло, пошкодження фурнітури, рам).

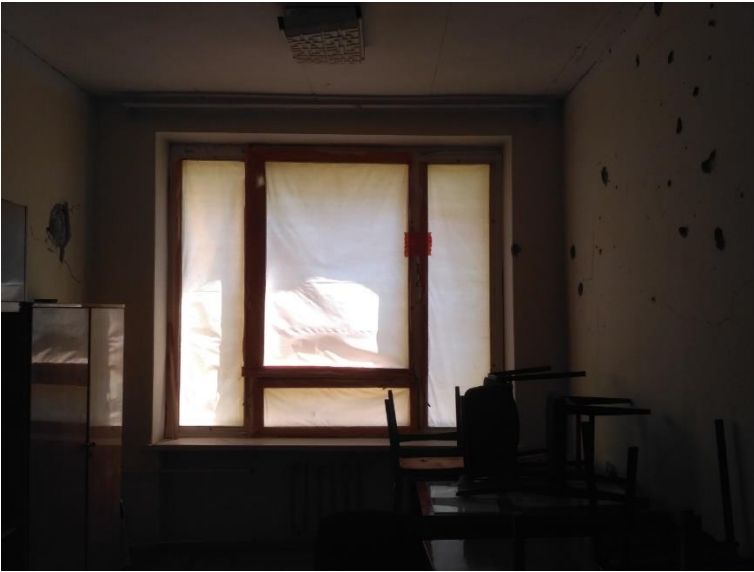
Фото 40. Пошкодження приміщення 233. Пошкоджено дерев'яне вікно(розбите скло, пошкодження фурнітури, рам). Осколкове ураження стін

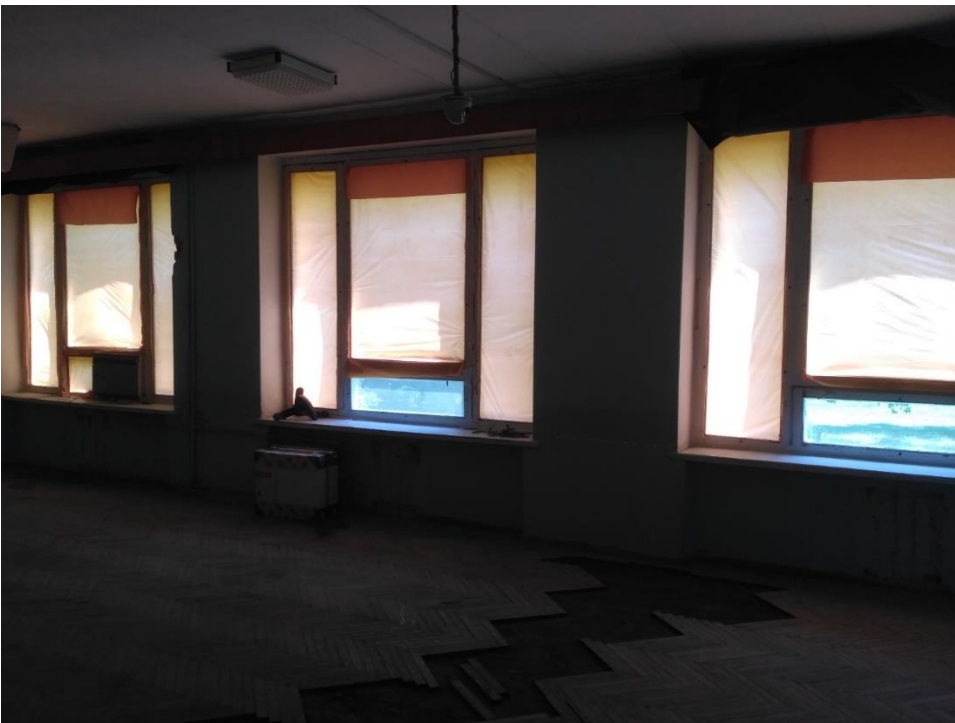
Фото 41. Пошкодження приміщення 234. Пошкоджено дерев'яні вікна(розбите скло, пошкодження фурнітури, рам). Пошкоджений паркет

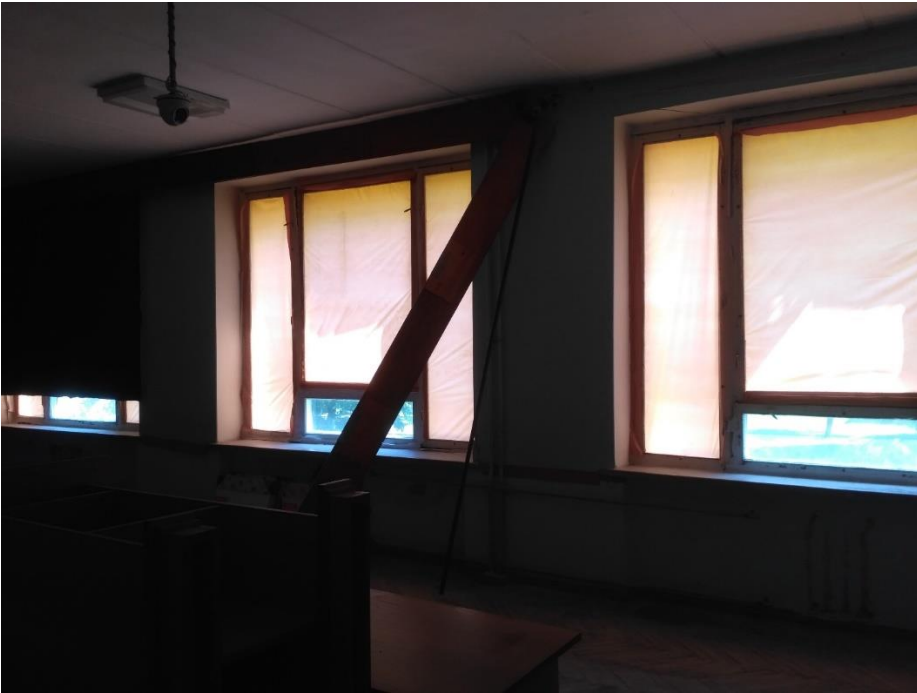
Фото 42. Пошкодження приміщення 235. Пошкоджено дерев'яні вікна(розбите скло, пошкодження фурнітури, рам).

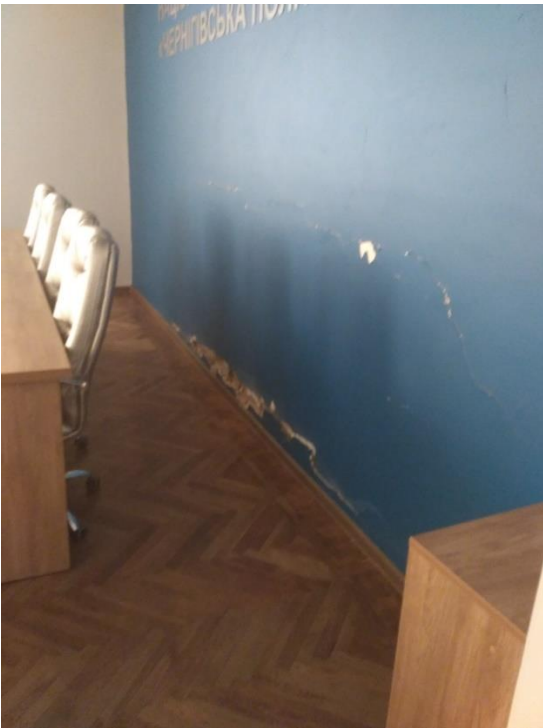
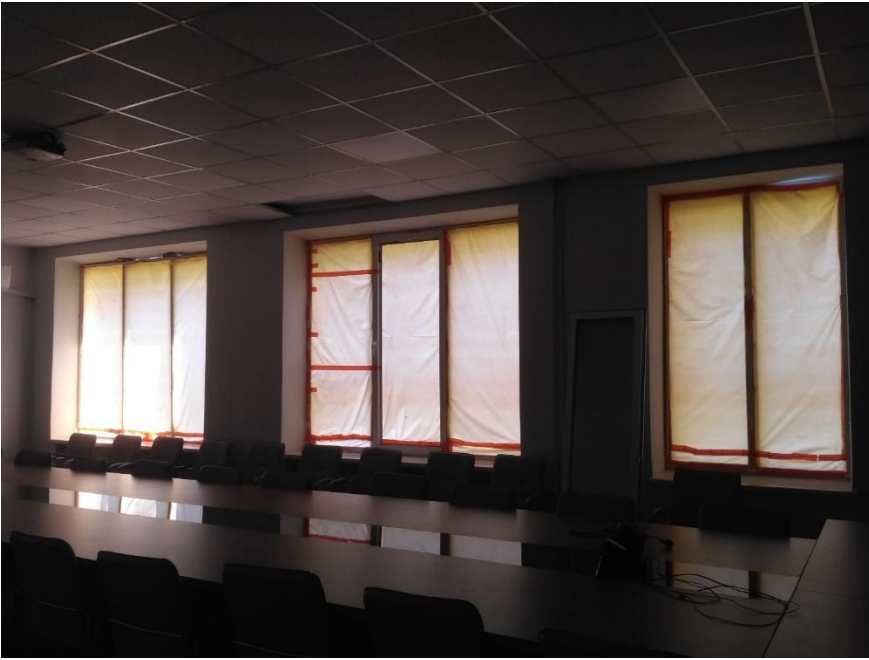
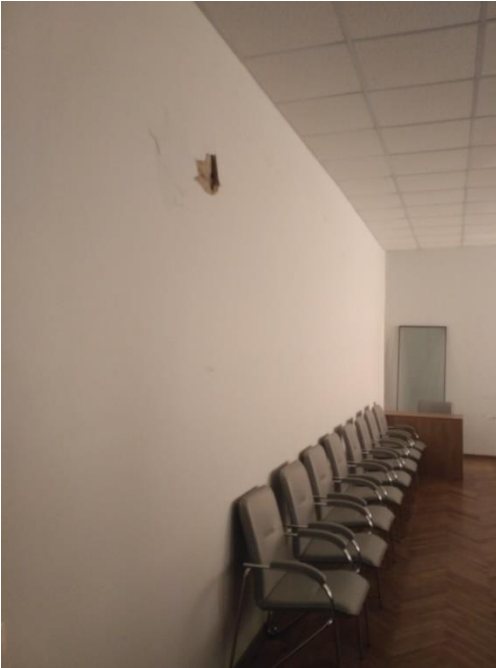
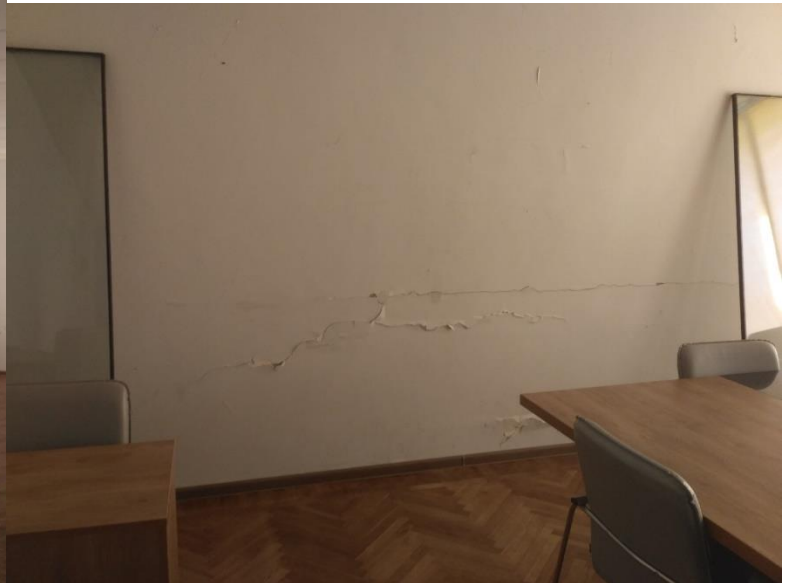
Фото 43-46. Пошкодження приміщення 237. Пошкоджено м.п вікна(розбиті склопакети, пошкодження фурнітури, рам). Тріщини в муруванні та штукатурці.

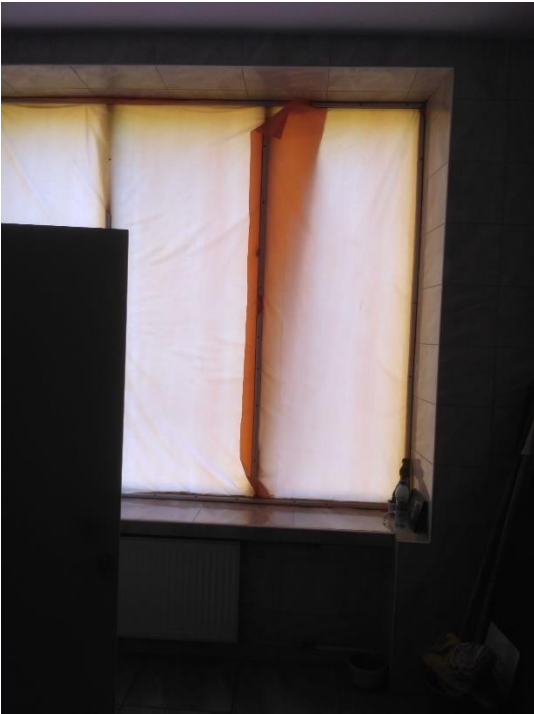
Фото 47. Пошкодження приміщення 242. Пошкоджено вікно(розбите скло, пошкодження фурнітури, рам).

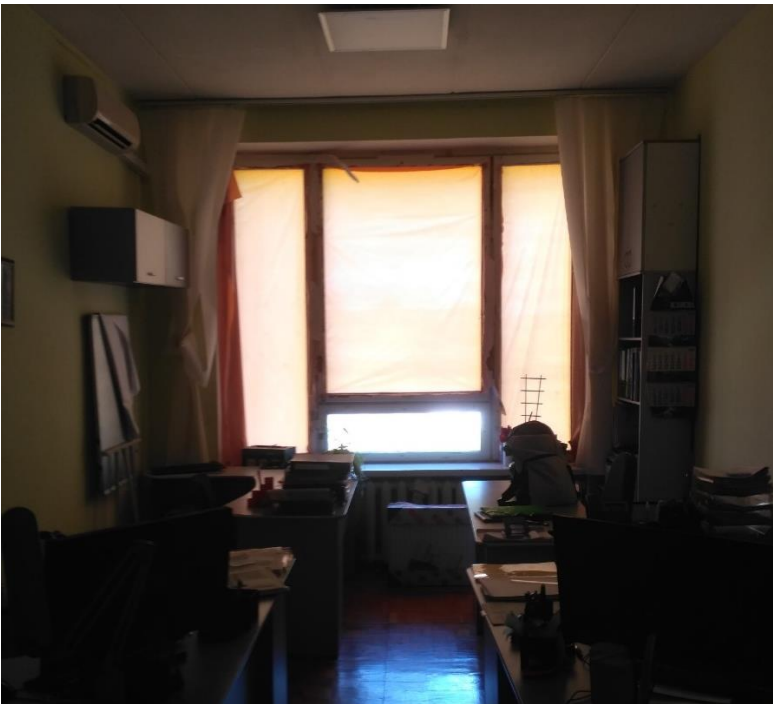
Фото 48. Пошкодження приміщення 244. Пошкоджено дерев'яне вікно(розбите скло, пошкодження фурнітури, рам). Вибиті двері

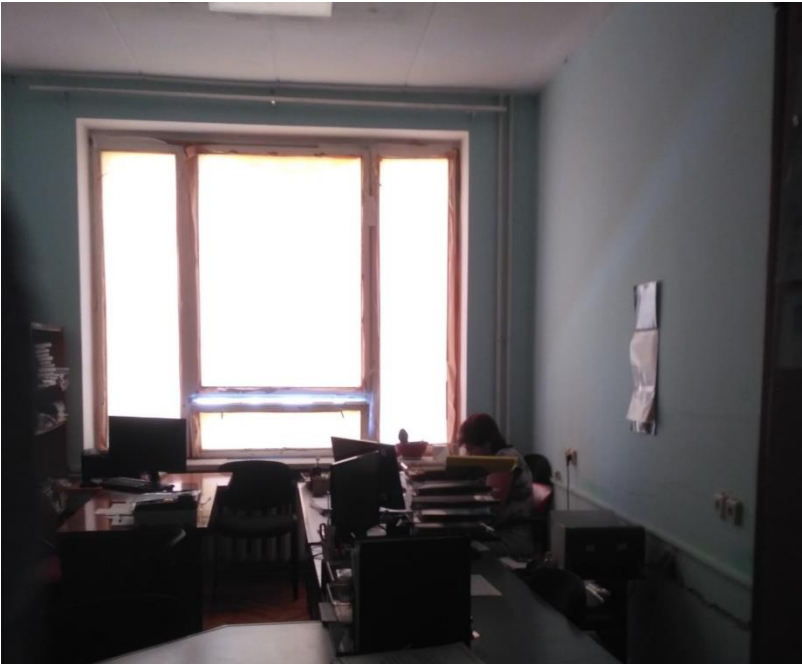
Фото 49. Пошкодження приміщення 245. Пошкоджено дерев'яне вікно(розбите скло, пошкодження фурнітури, рам). Вибиті двері . Аналогічно для приміщень 246,247,248

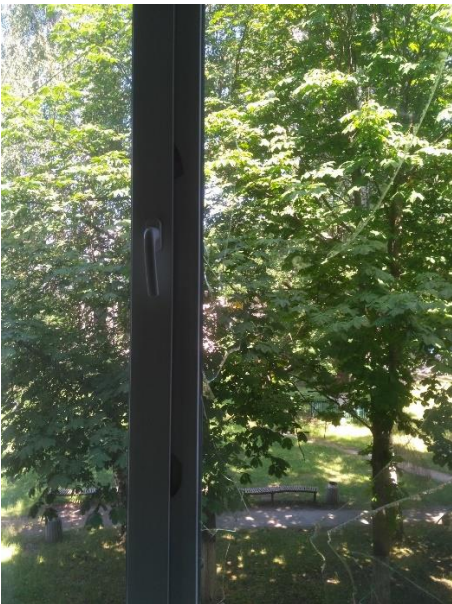
Фото 50. Фрагмент вікна приміщення 256. Пошкоджено м.п вікно(розбит склопакет, пошкодження фурнітури, рам).

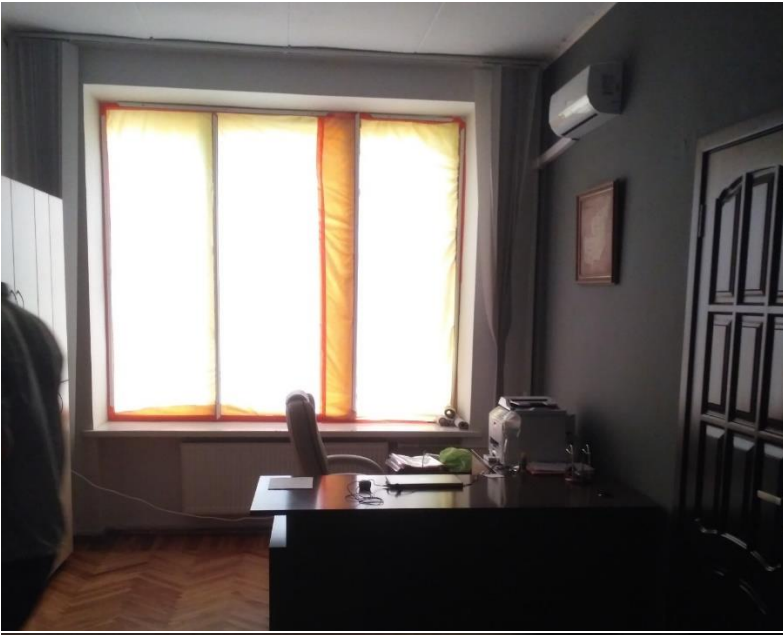
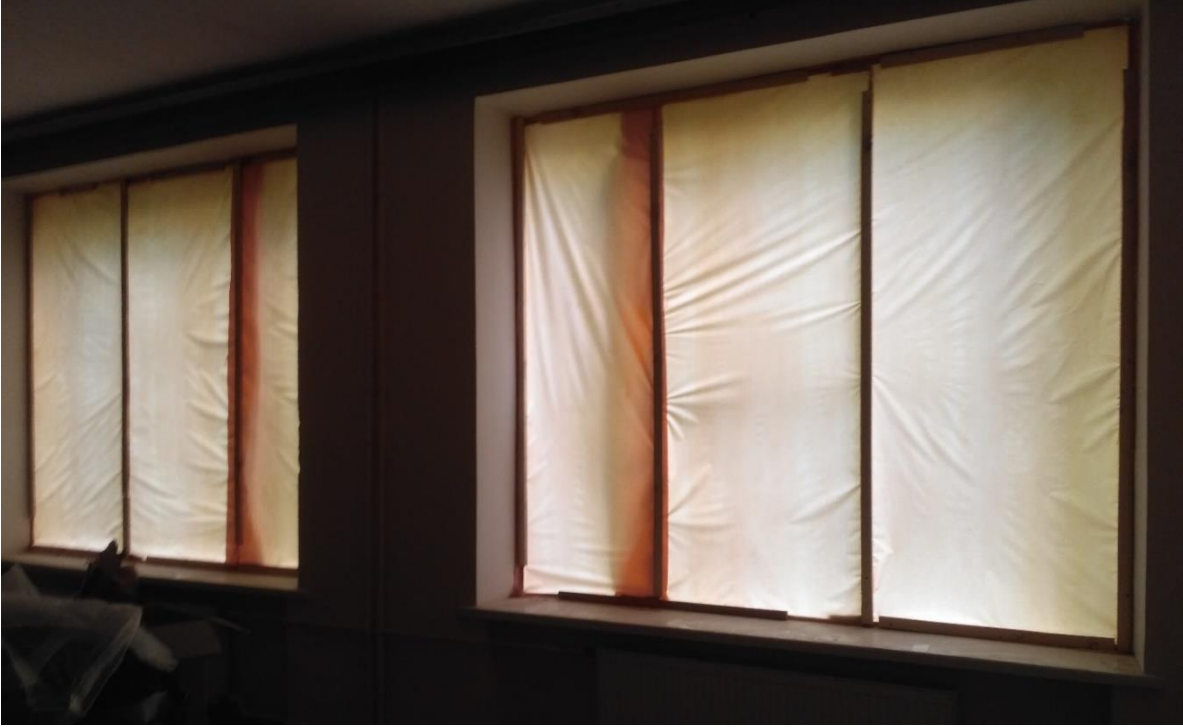
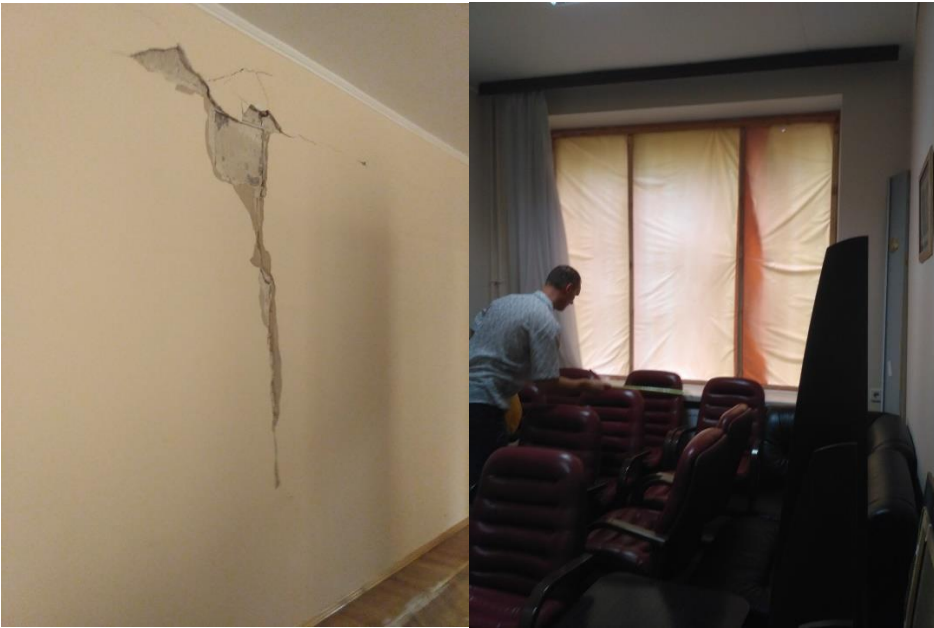
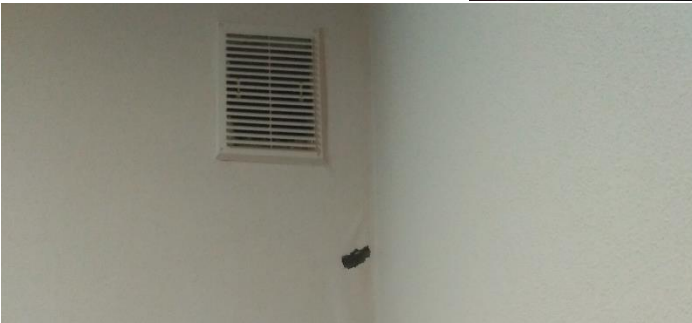
Фото 51-55. Пошкодження приміщень 249-252. Пошкоджено м.п вікна(розбиті склопакети, пошкодження фурнітури, рам). Вибиті двері . Одиичне осколкове ураження стіни, тріщини мурування перегородки та штукатурки

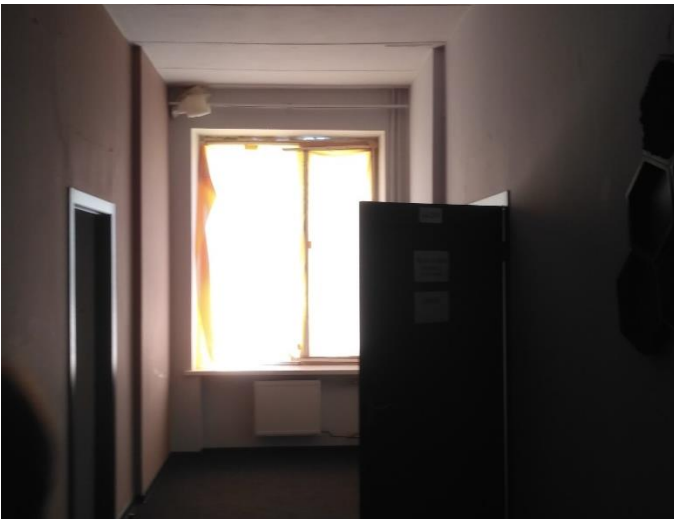
Фото 56. Пошкоджене вікно коридору поз. 256

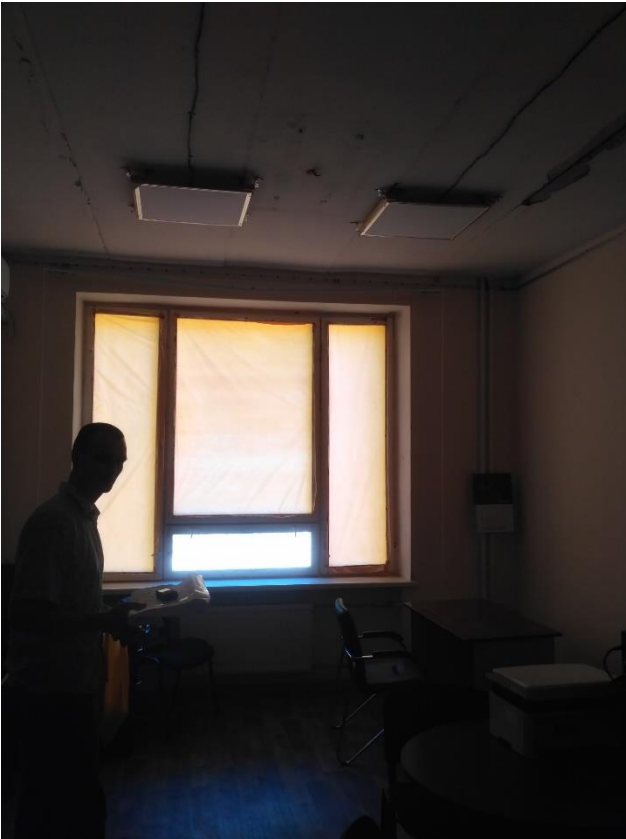
Фото 57. Пошкодження приміщення 261. Пошкоджено дерев'яне вікно(розбите скло, пошкодження фурнітури, рам). Вибиті двері .

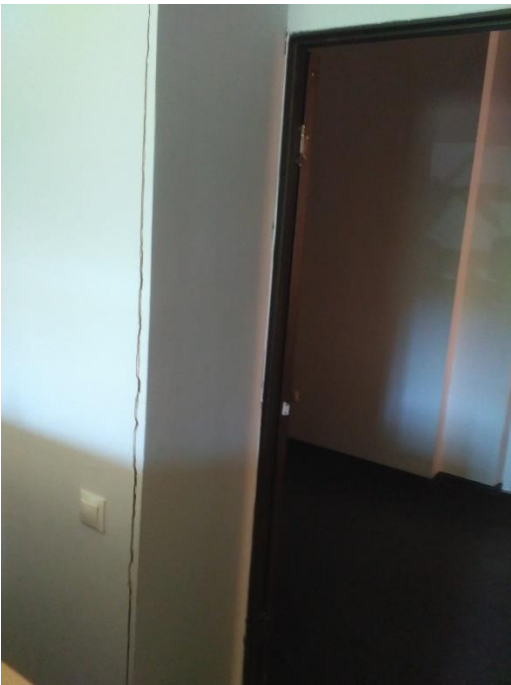
Фото 58. Вибиті двері приміщень 258,261,263,264-270, 244-248

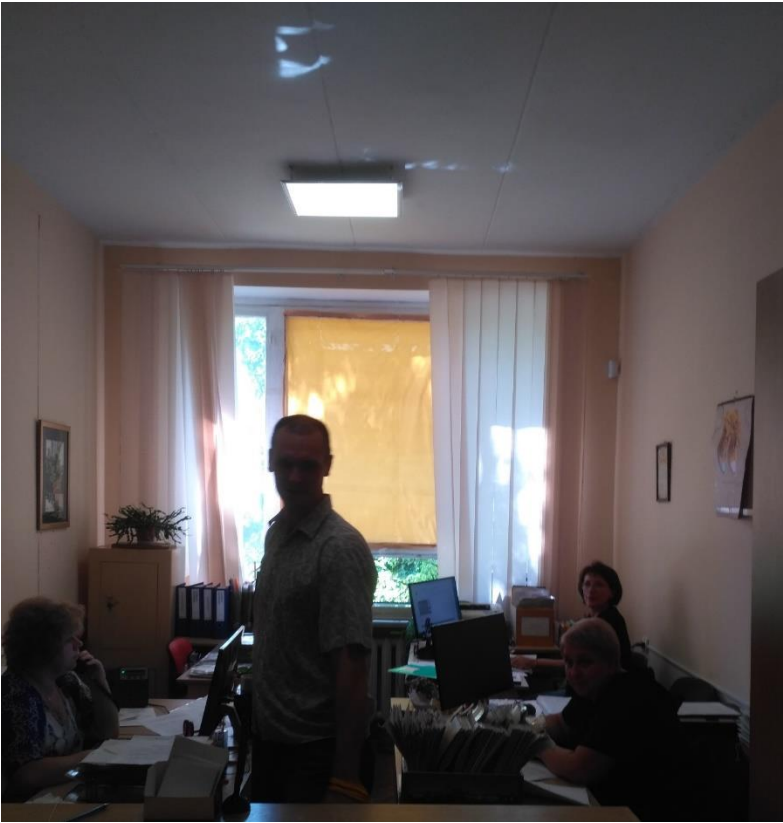
Фото 59. Пошкодження приміщення 263. Пошкоджено дерев'яне вікно(розбите скло, пошкодження фурнітури, рам).

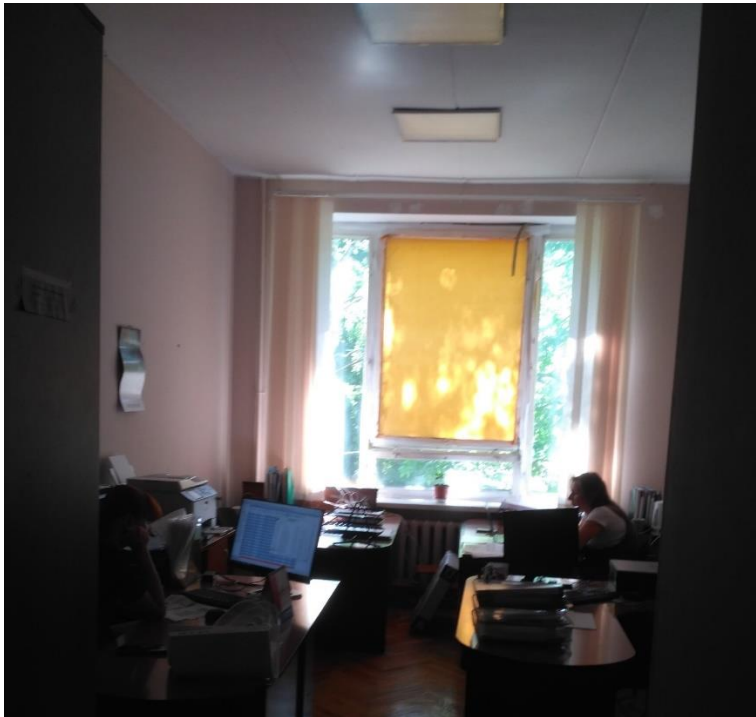
Фото 60. Пошкодження приміщення 270. Пошкоджено дерев'яне вікно(розбите скло, пошкодження фурнітури, рам). Вибиті двері . Аналогічно для приміщень 246,247,248

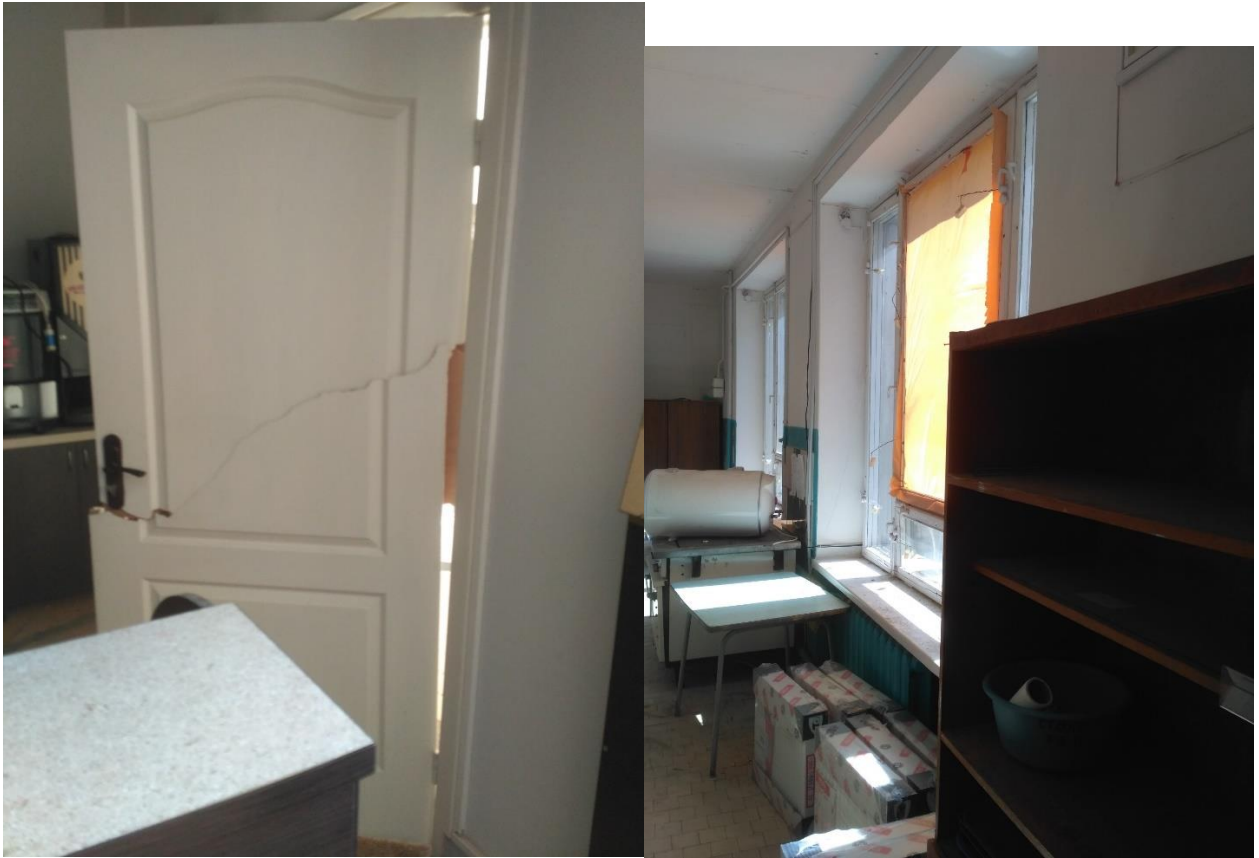
Фото 61. Пошкодження приміщення 272. Пошкоджені дерев'яні вікна(розбите скло, пошкодження фурнітури, рам).
