**Фотофіксація пошкоджень**  
**Навчально-лабораторного корпусу № 3**  
**(Нумерація приміщень прийнята згідно планів БТІ)**  
**1 поверх**

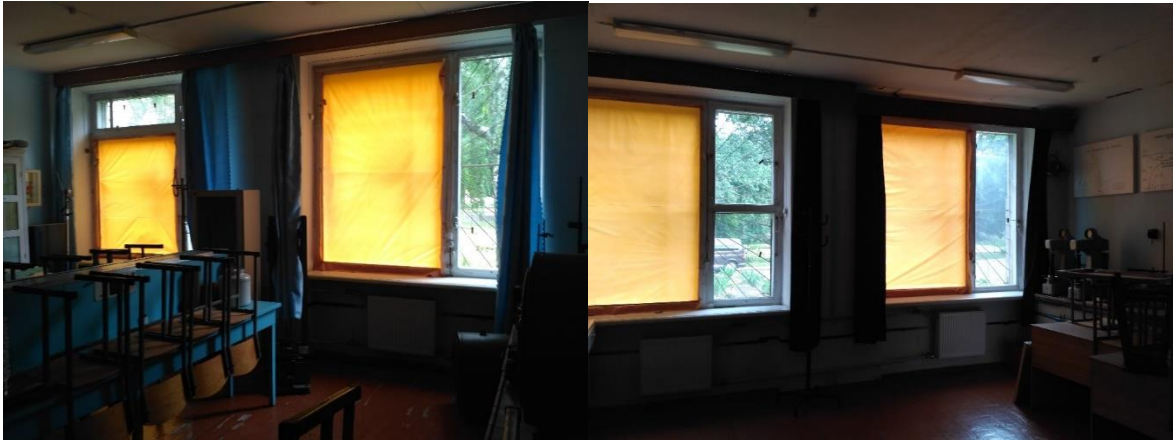
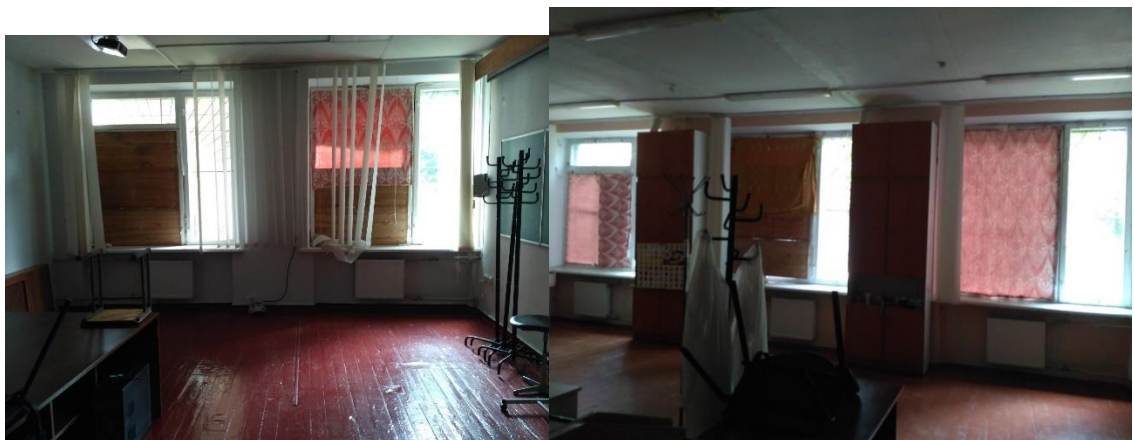
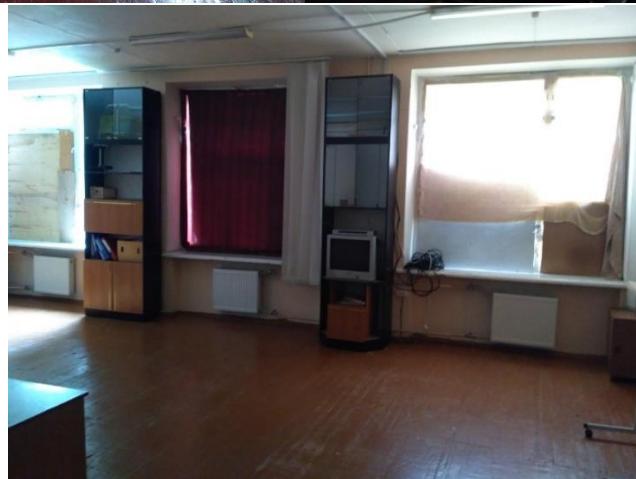
Фото 1,2 Пошкоджені дерев'яні вікна приміщень 124,123

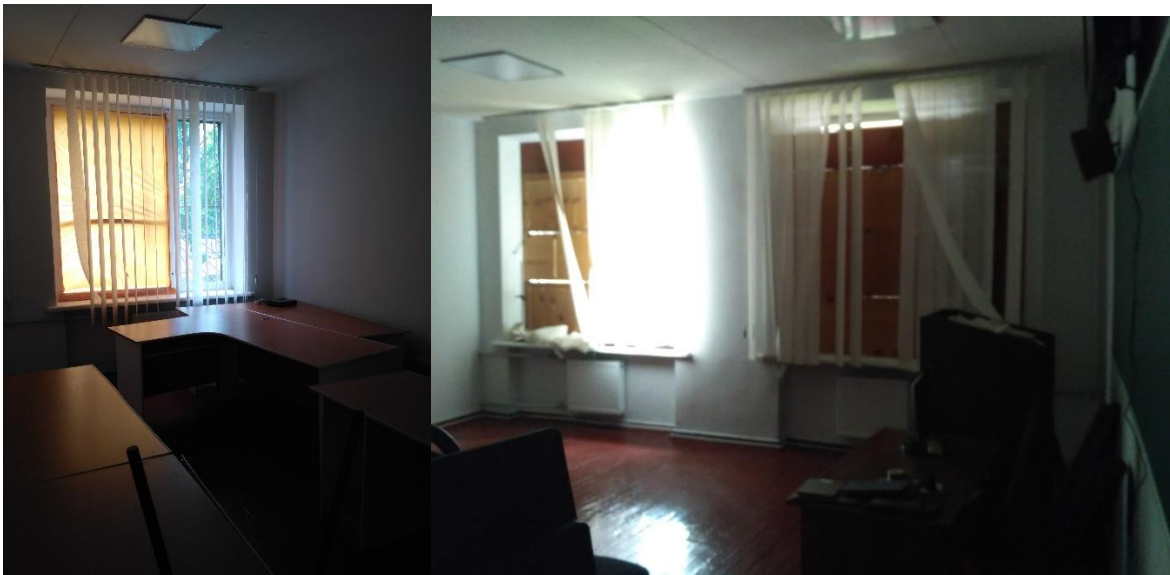
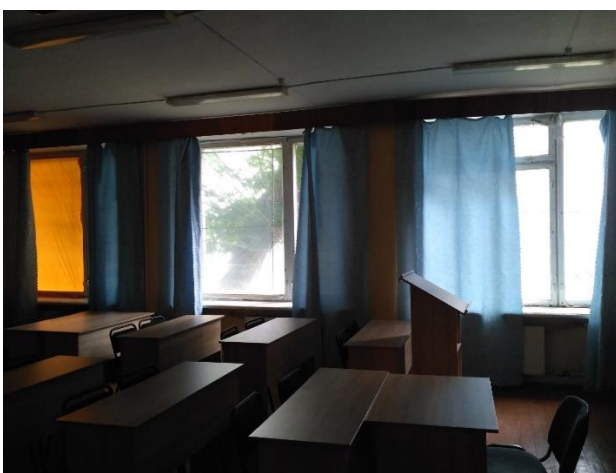
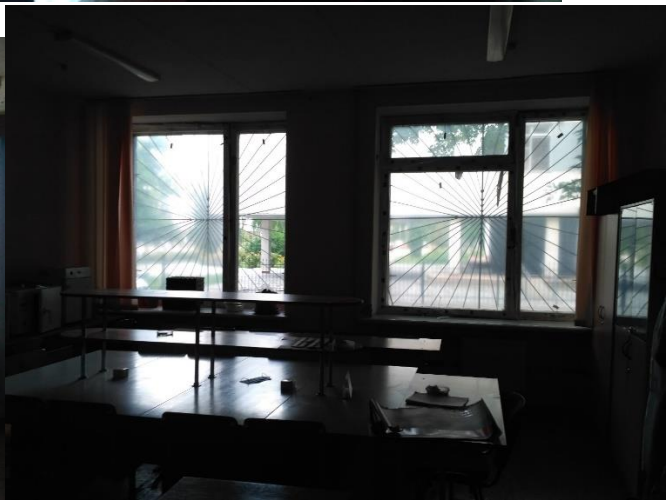
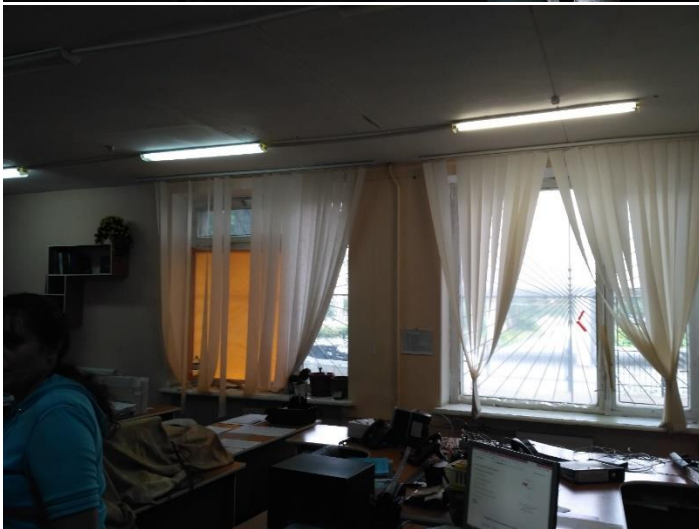
Фото 3-5 Пошкоджені дерев'яні вікна приміщень 123-121

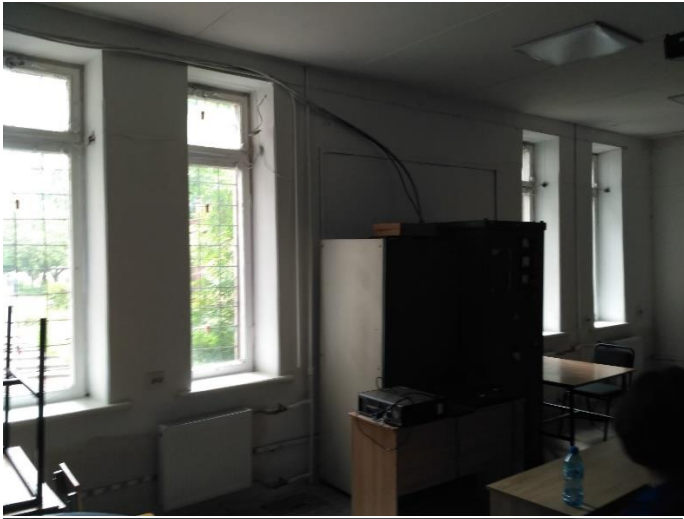
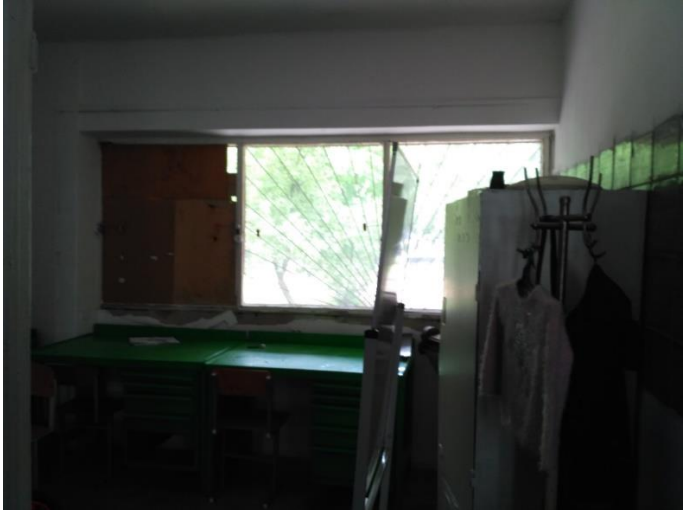
Фото 6-10 Пошкоджені дерев'яні вікна приміщень 119-116

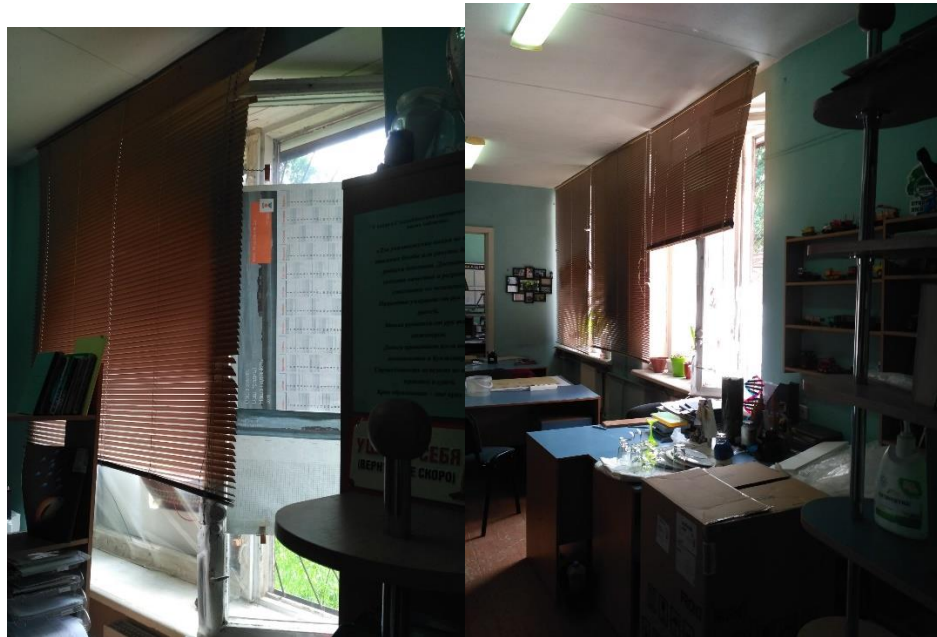
Фото 11,12 Пошкоджені дерев'яні вікна приміщень 111-112

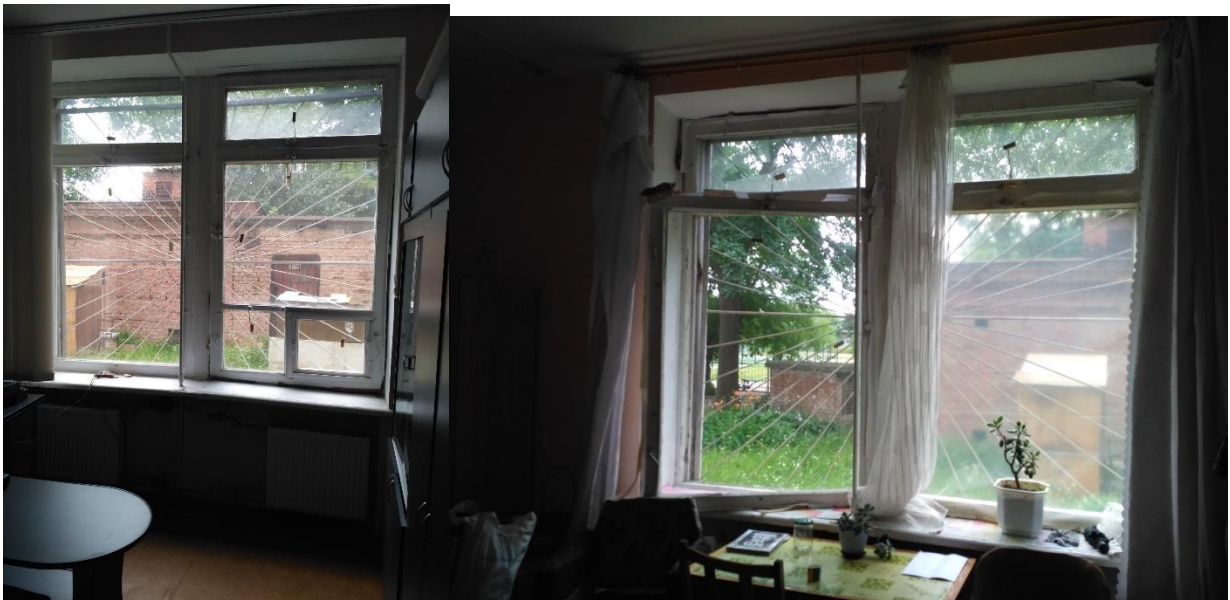
Фото 13,14 Пошкоджені дерев'яні вікна приміщень 109-110

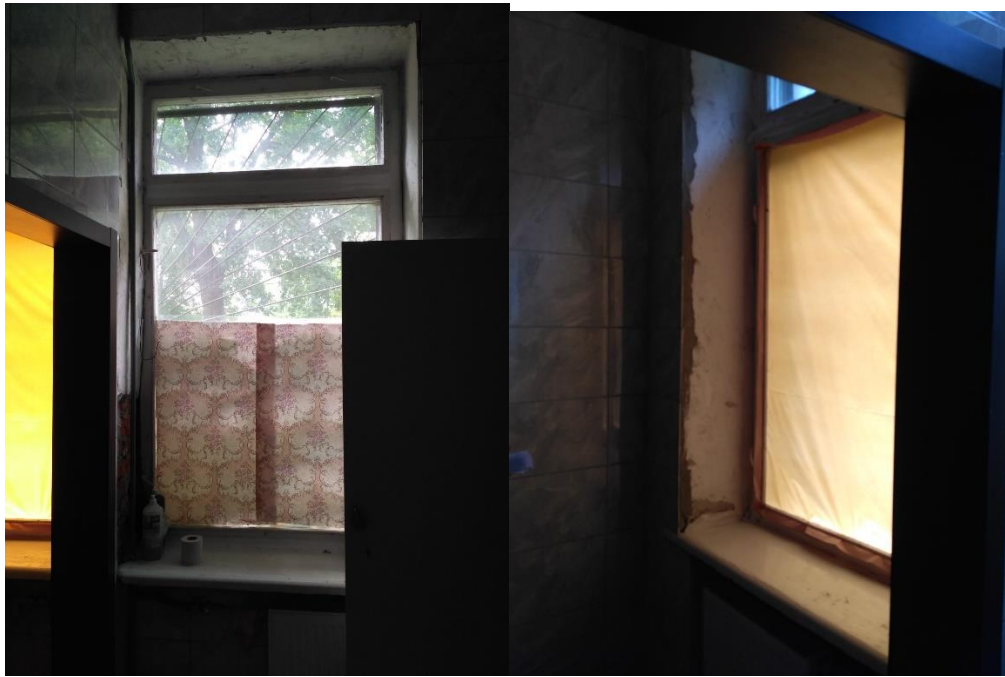
Фото 15,16 Пошкоджені дерев'яні вікна приміщень 106,108

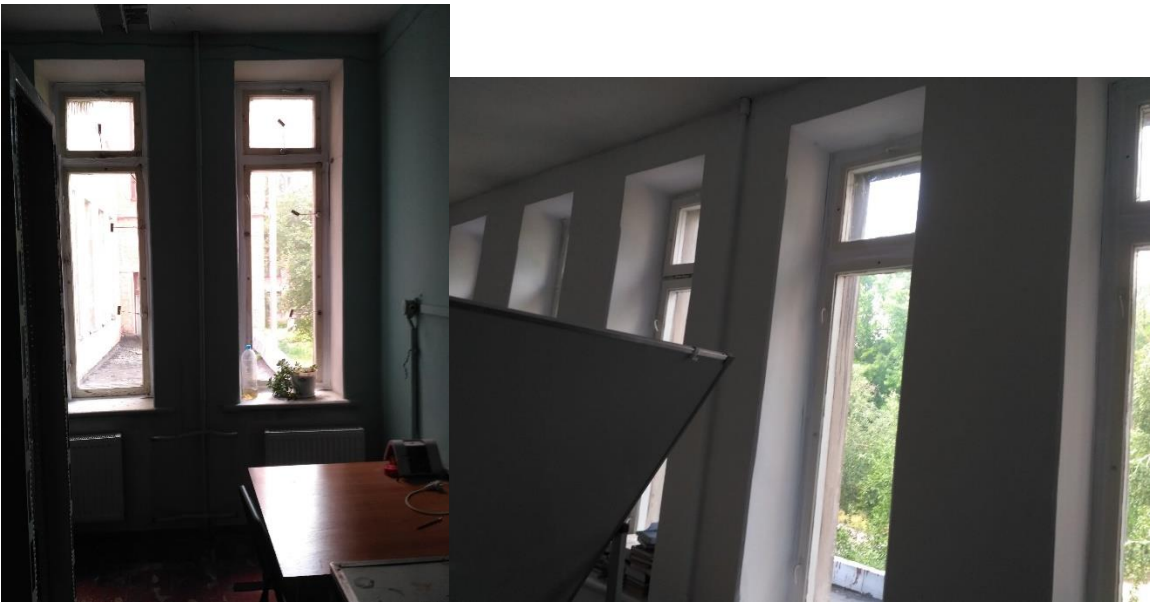
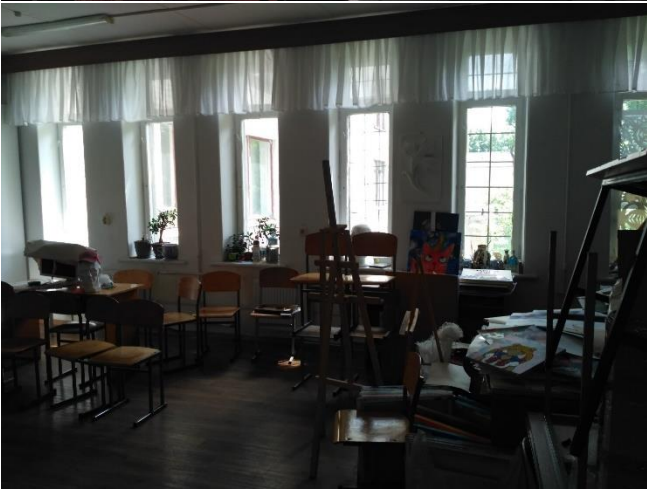
Фото 17,18 Пошкоджене дерев'яне вікно приміщення 103,104

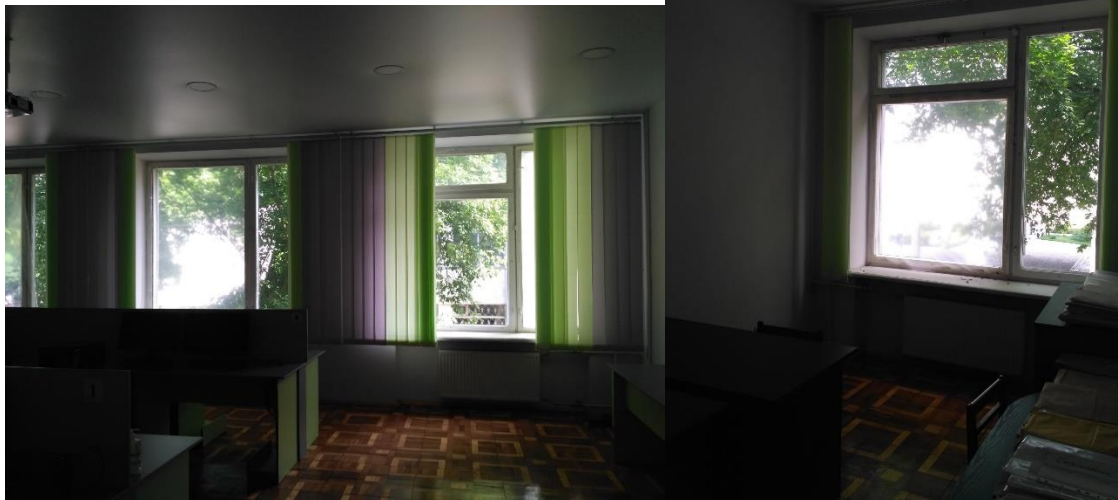
Фото 19,21 Пошкоджені дерев'яні вікна приміщень 214-212

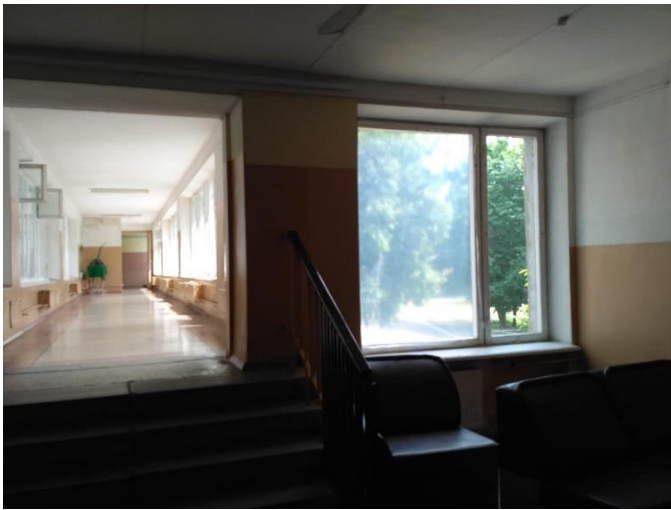
Фото 22,23 Пошкоджені дерев'яні вікна приміщень 217,218

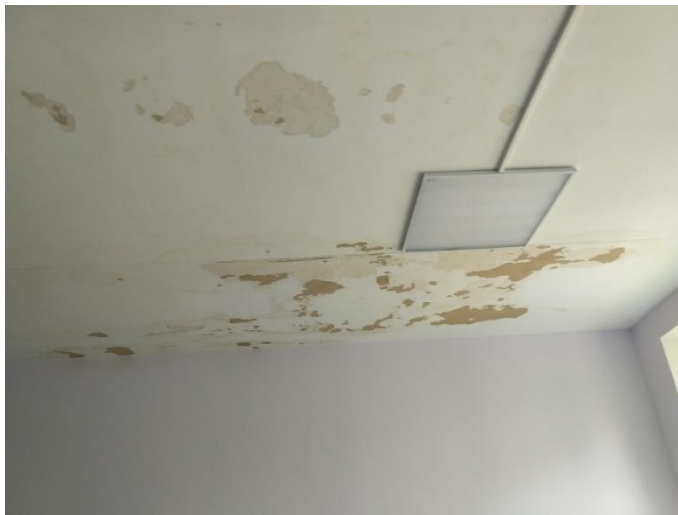
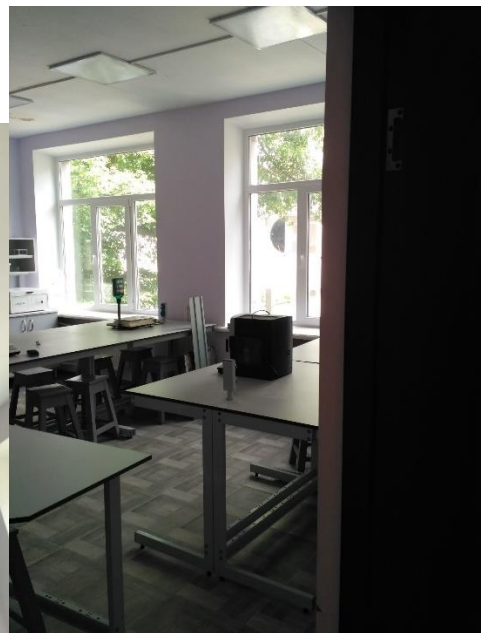
Фото 24 Пошкоджені дерев'яні вікна приміщення 220

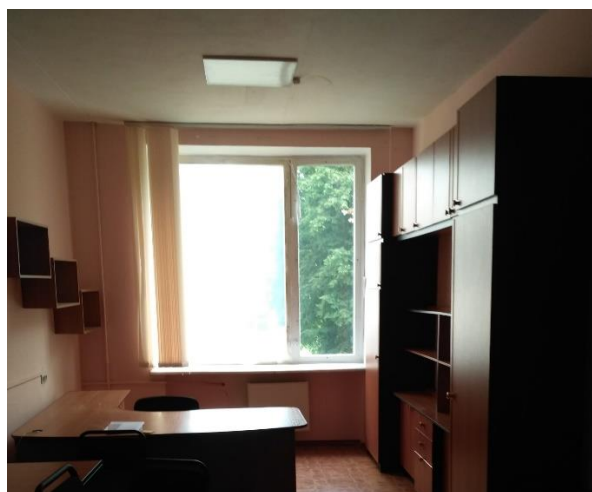
Фото 25,26 Цілі м.п вікна приміщень 219. Відшарування шпаклівки стелі

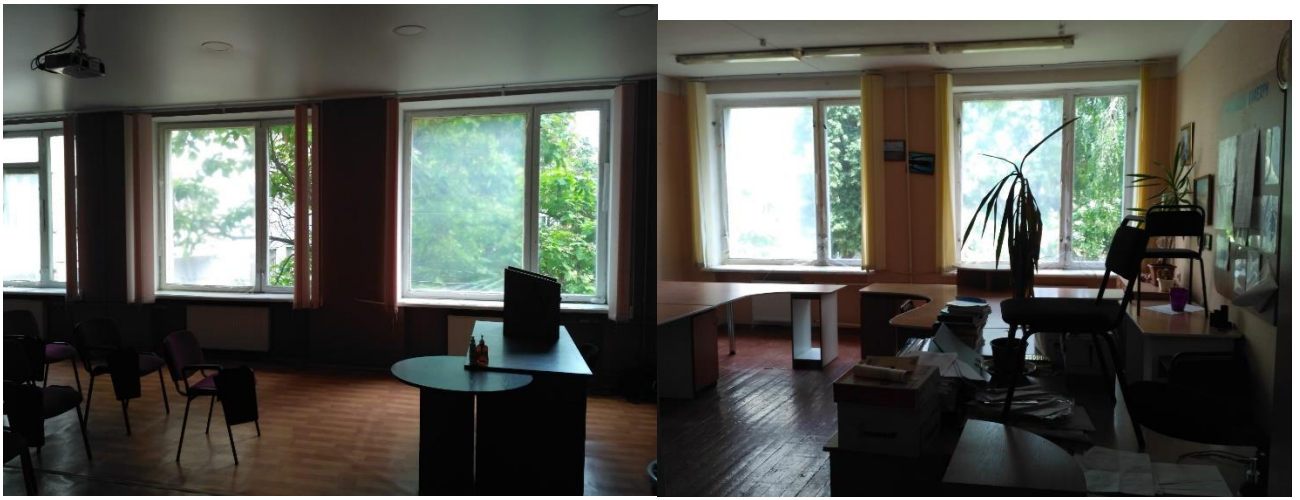
Фото 27 Пошкоджене дерев'яне вікно приміщення 221

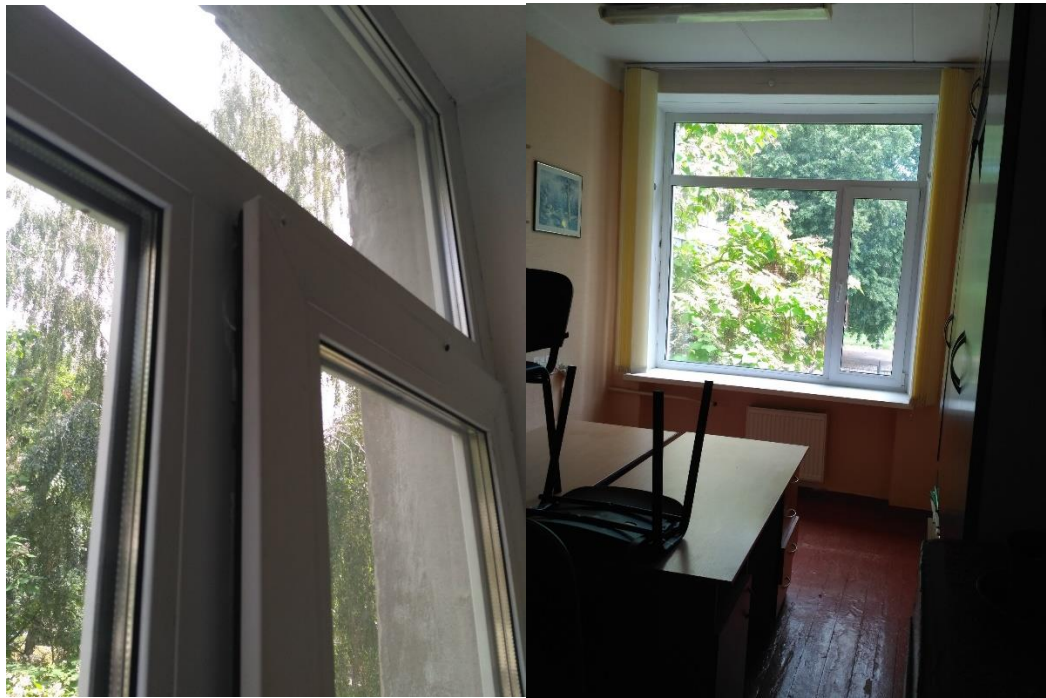
Фото 28,29 Пошкоджені дерев'яні вікна приміщень 222,224

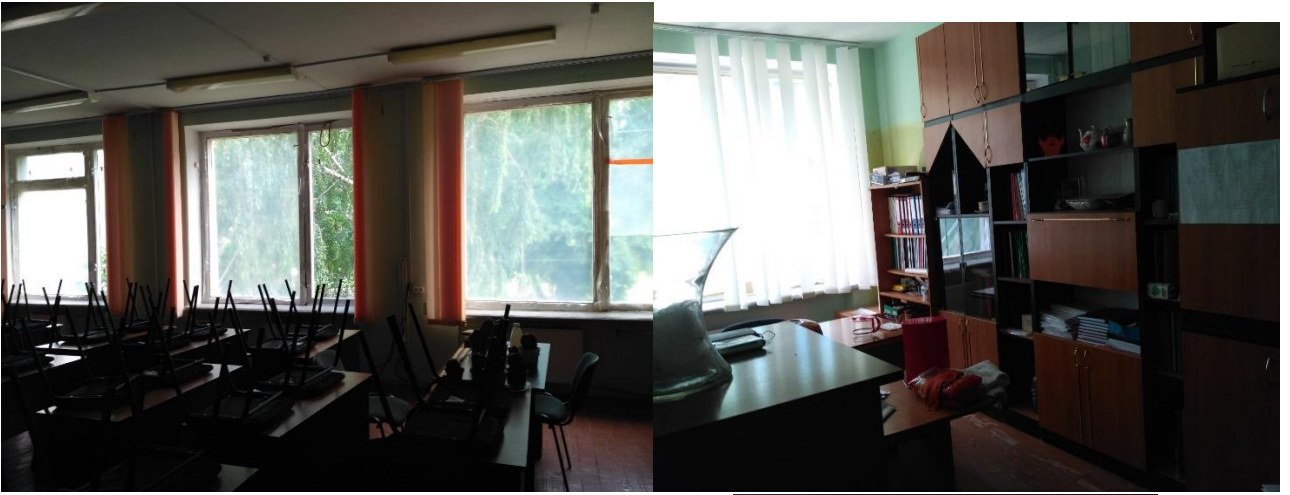
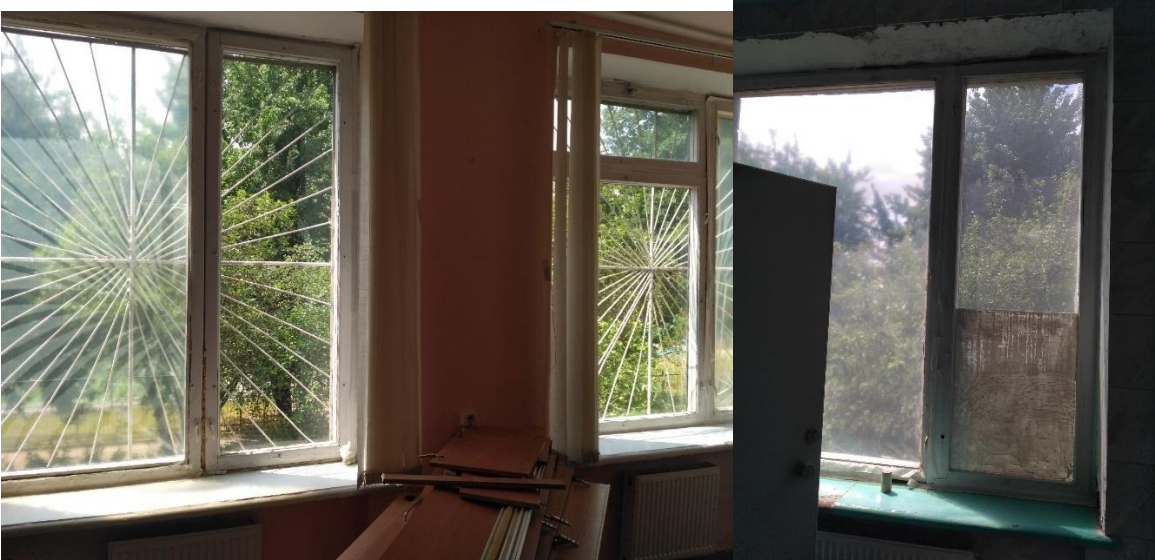
Фото 30,31 Пошкоджене м.п вікно приміщення 223. Тріснутий профіль рами

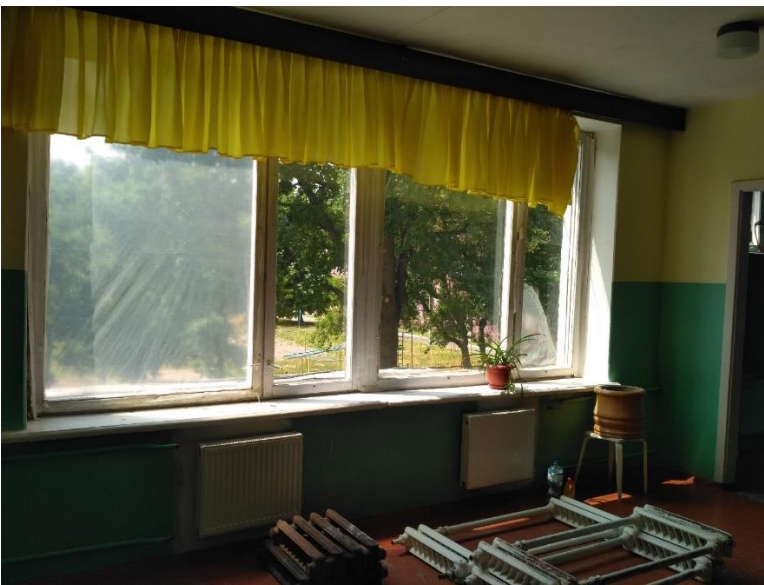
Фото 32-35 Пошкоджені дерев'яні вікна приміщень 225,226,243,247,246

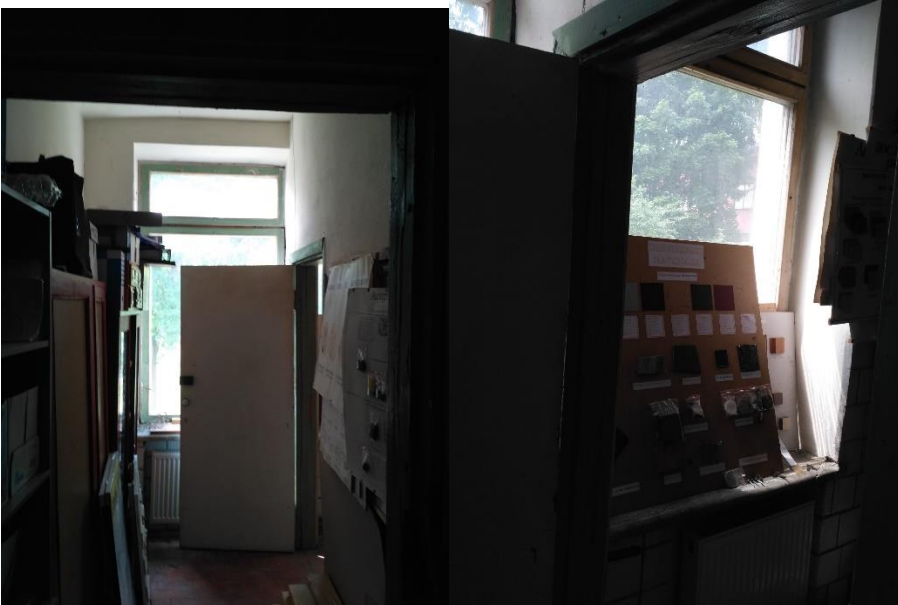
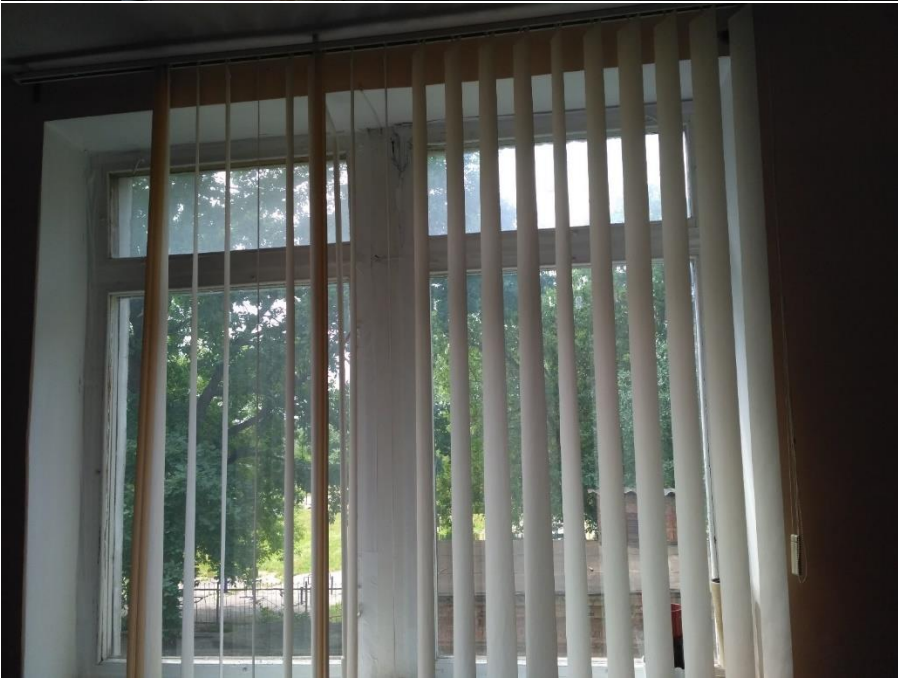
Фото 36 Пошкоджене дерев'яне вікно приміщення 201

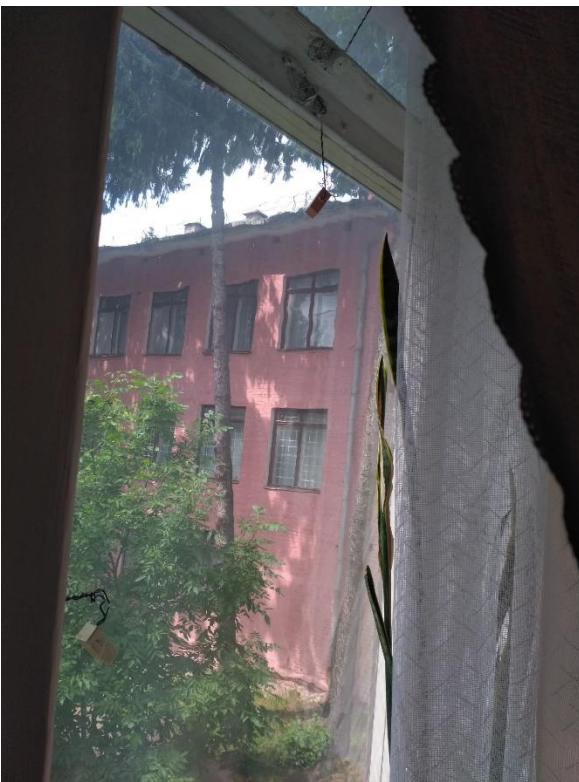
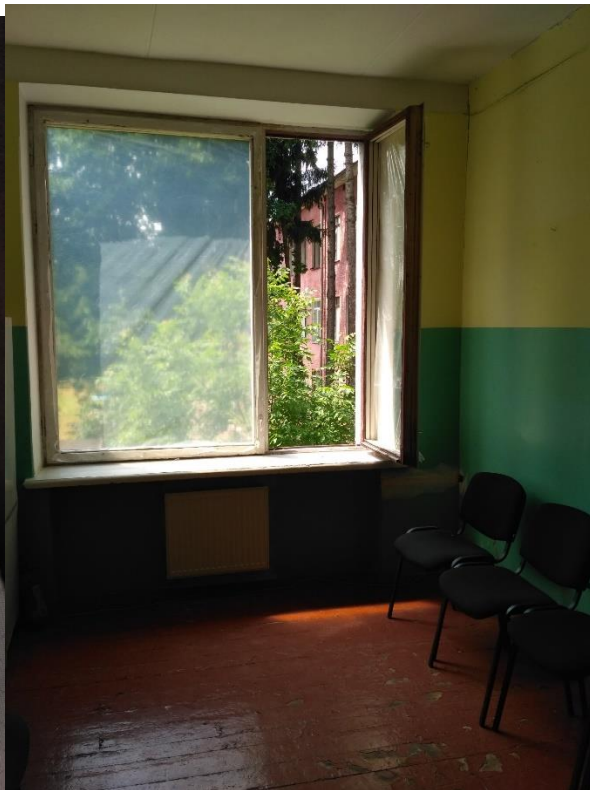
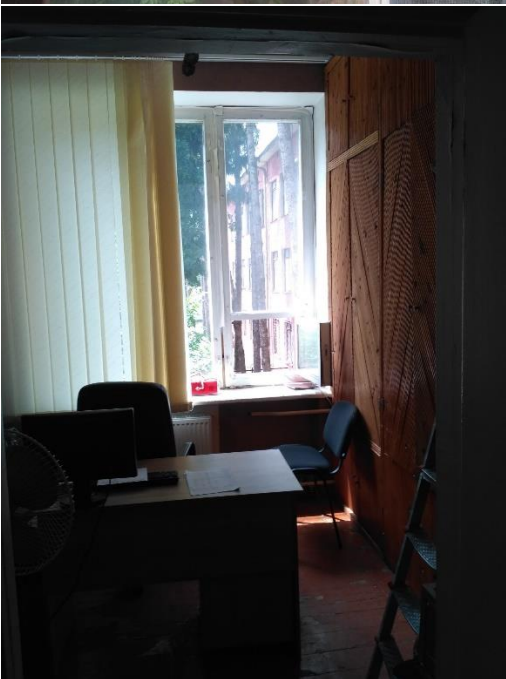
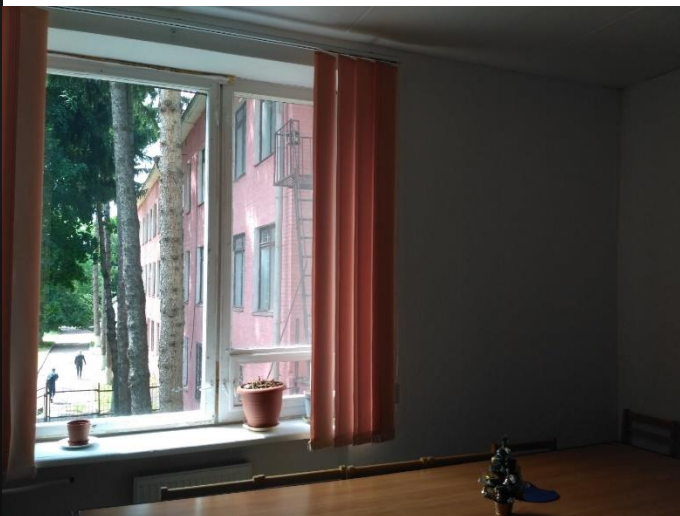
Фото 37-39 Пошкоджені дерев'яні вікна приміщень 202-205

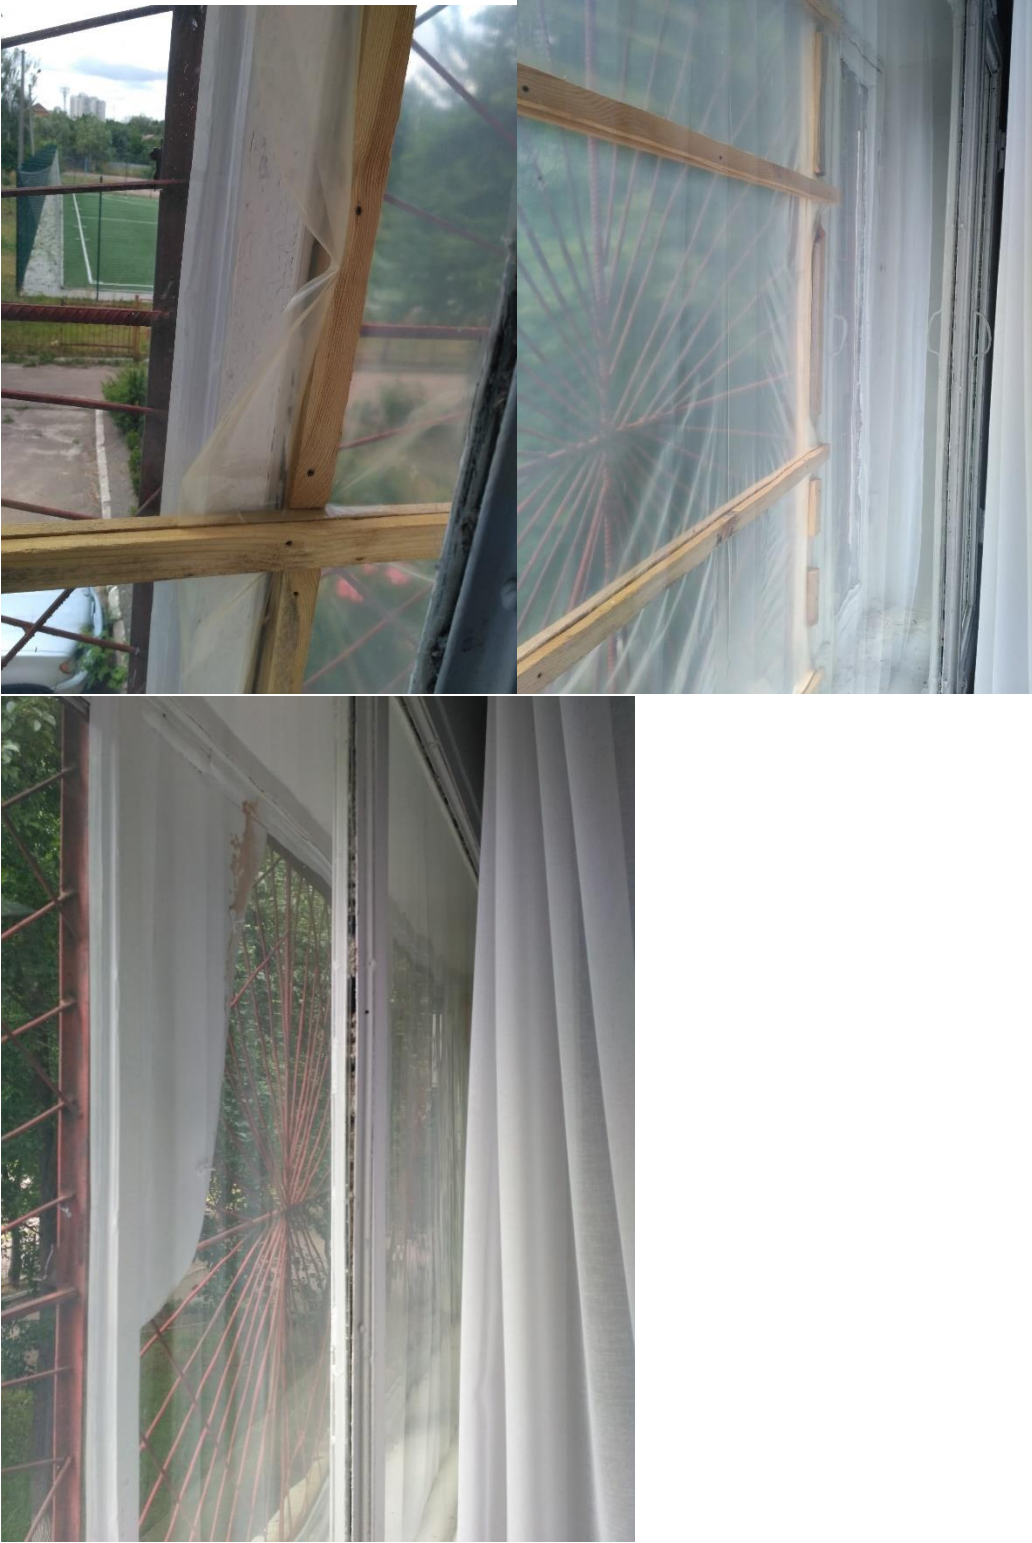
Фото 40-43 Пошкоджені дерев'яні вікна приміщень 207-210

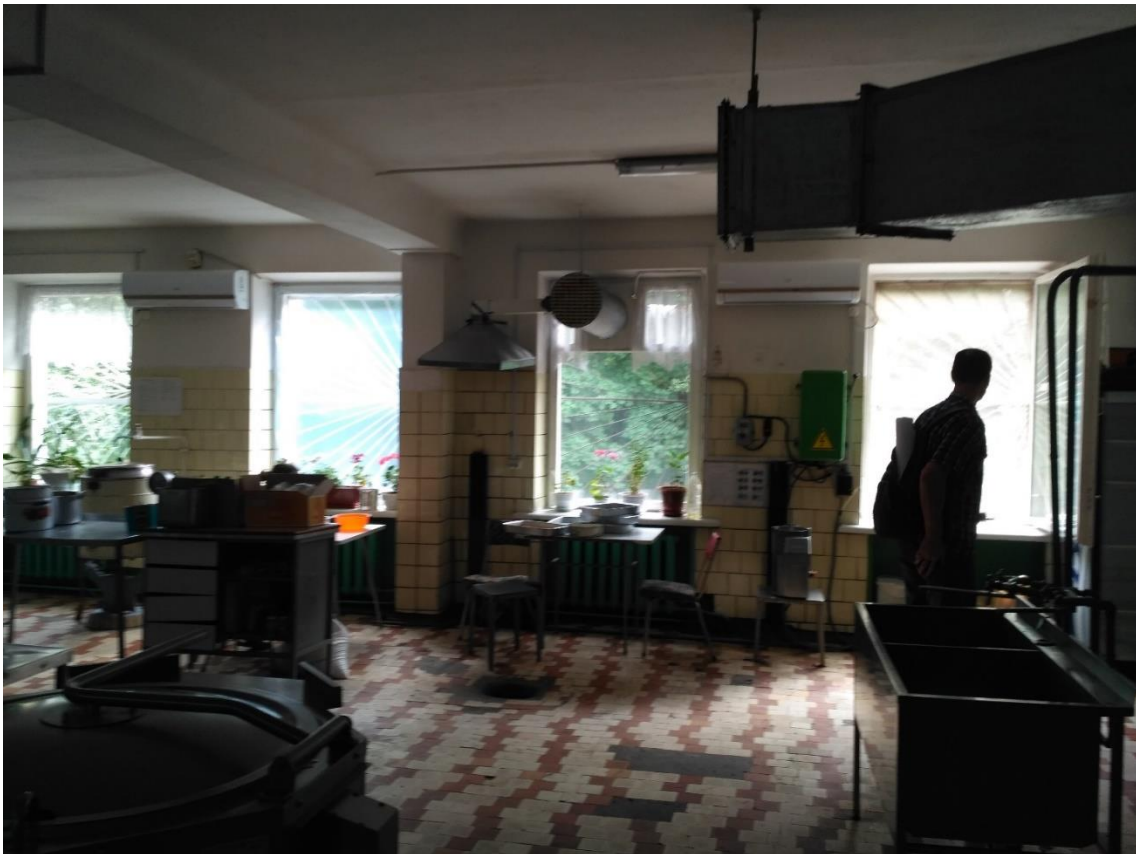
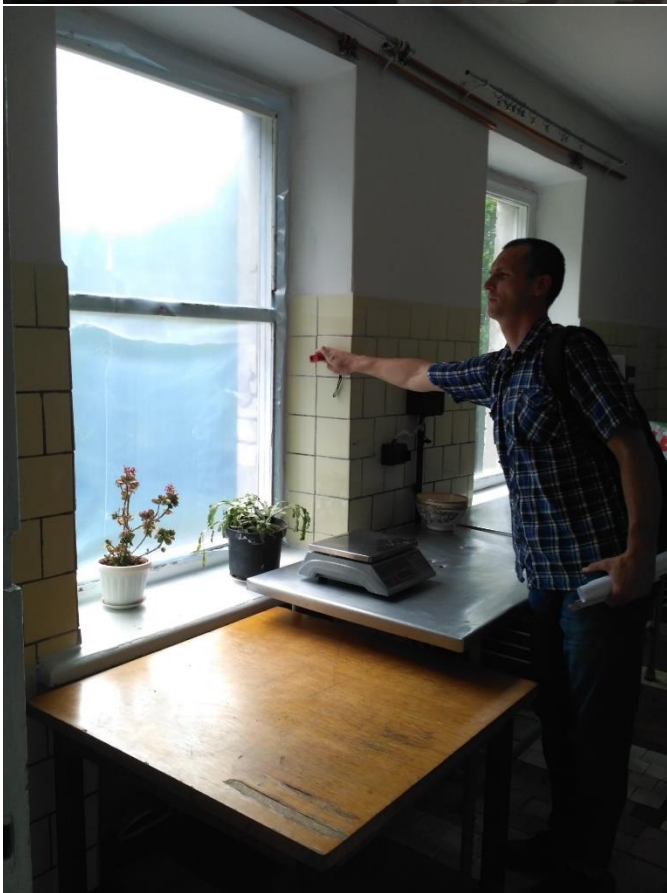
Фото 44-46 Пошкоджені дерев'яні вікна приміщення 227

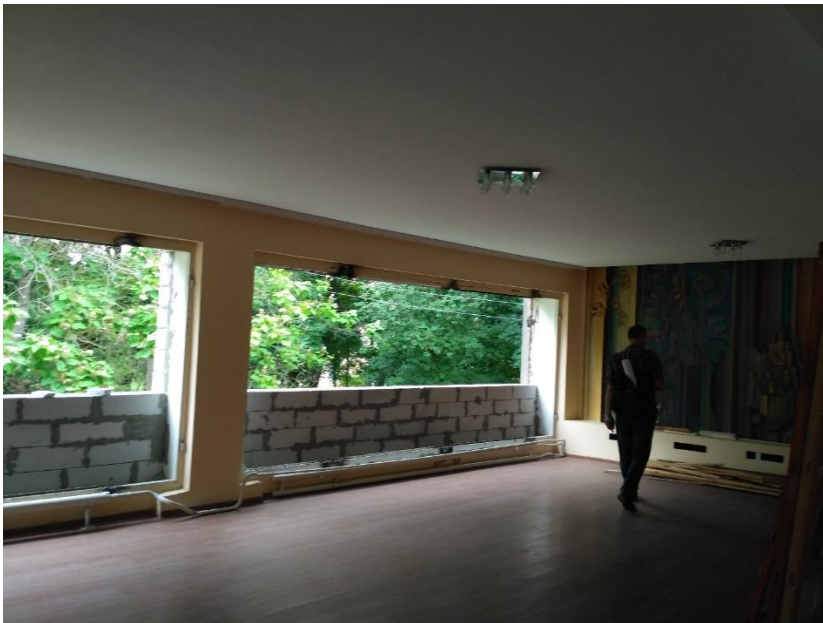
Фото 47-48 Пошкоджені дерев'яні вікна приміщень 229,236

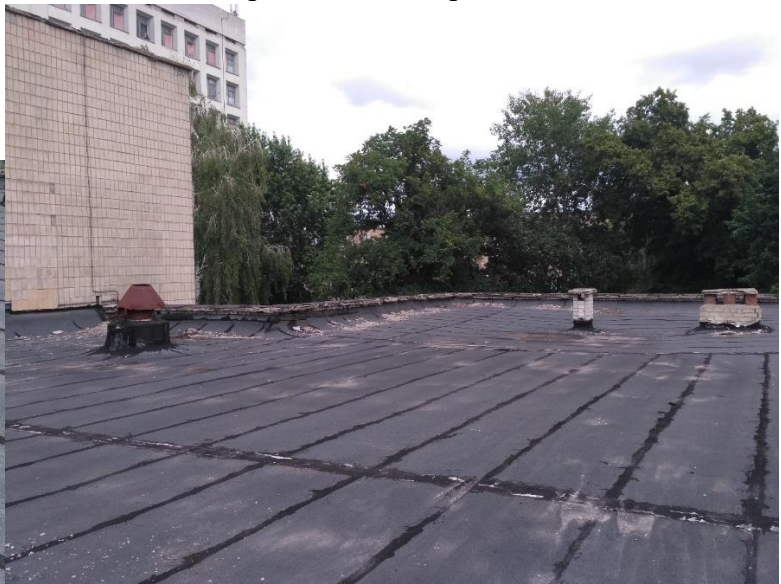
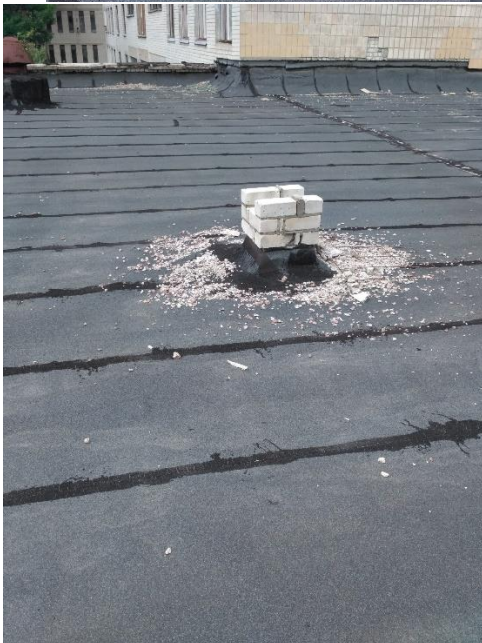
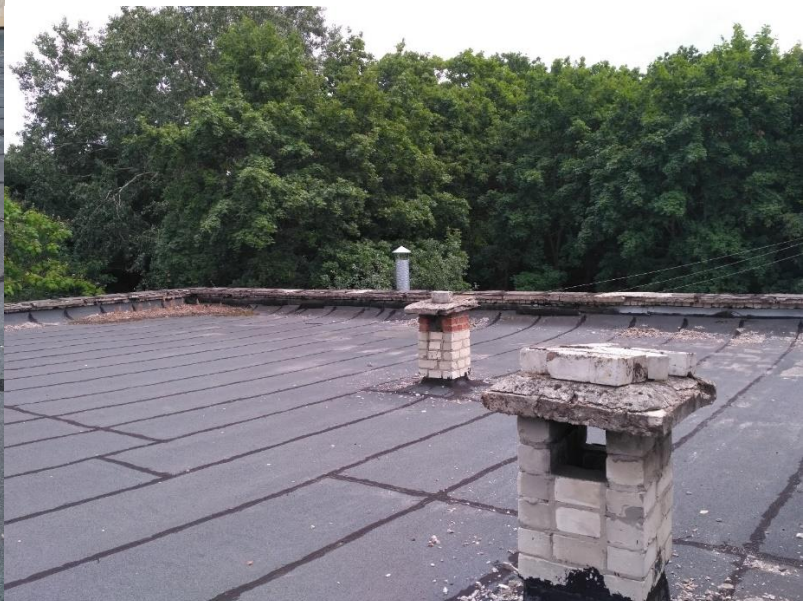
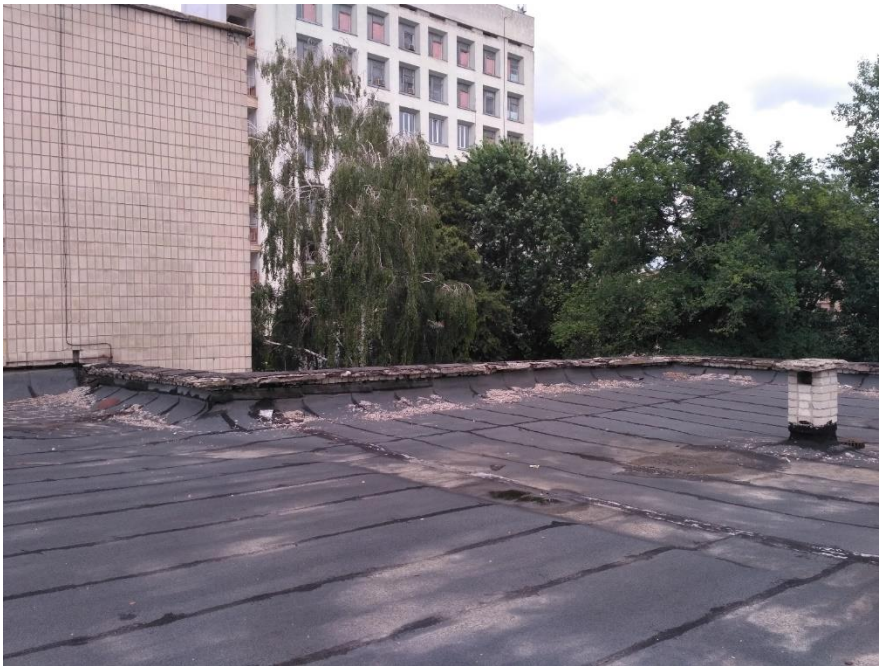
Фото 49 Пошкоджені та демонтовані дерев'яні вікна приміщення 228

Фото 50-54 Стан покрівлі. Покрівля в нормальному стані. Слідів пошкодження руберойду осколками немає. Внаслідок атмосферних впливів протягом десятиліть пошкоджено парапетні плити та дашки вентшахт

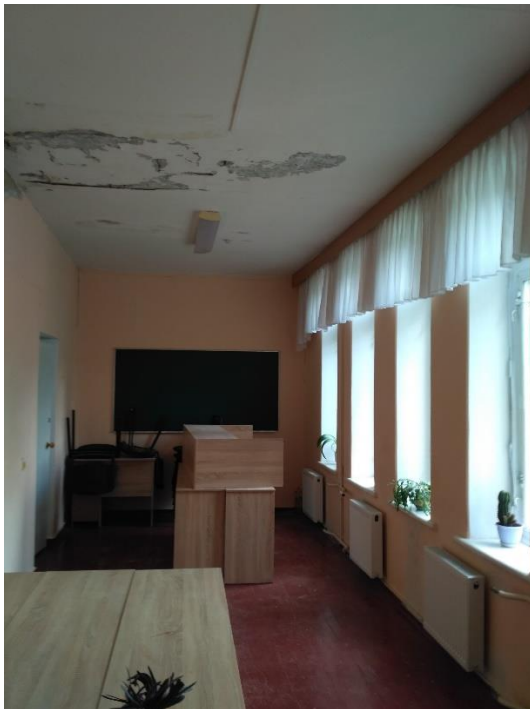
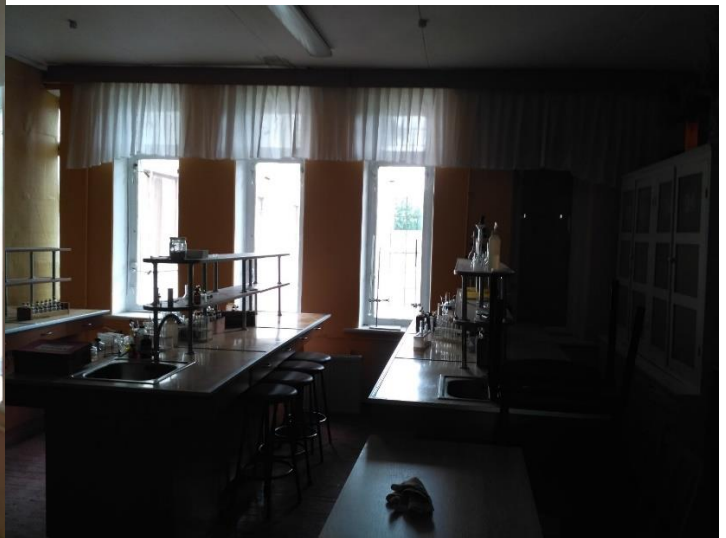
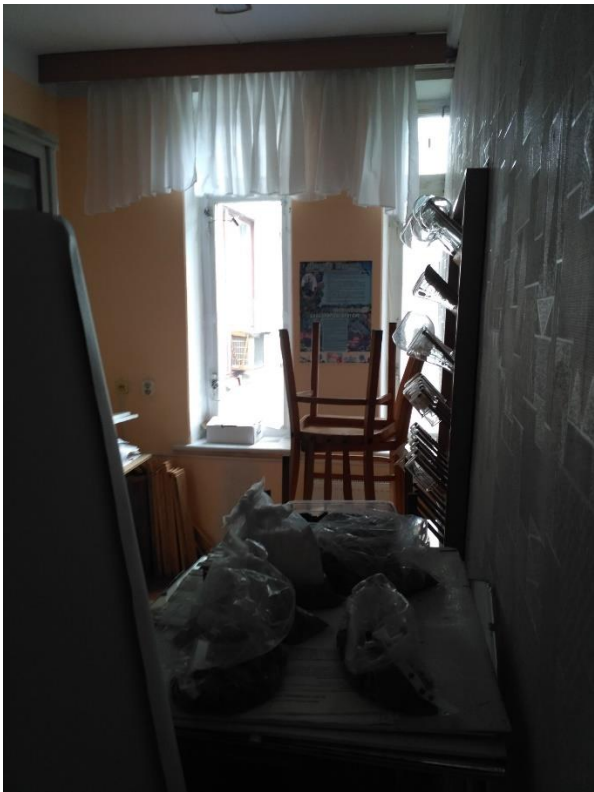
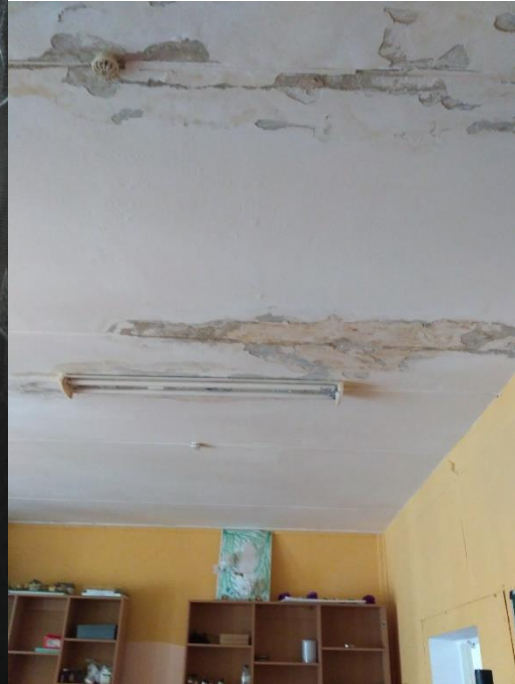
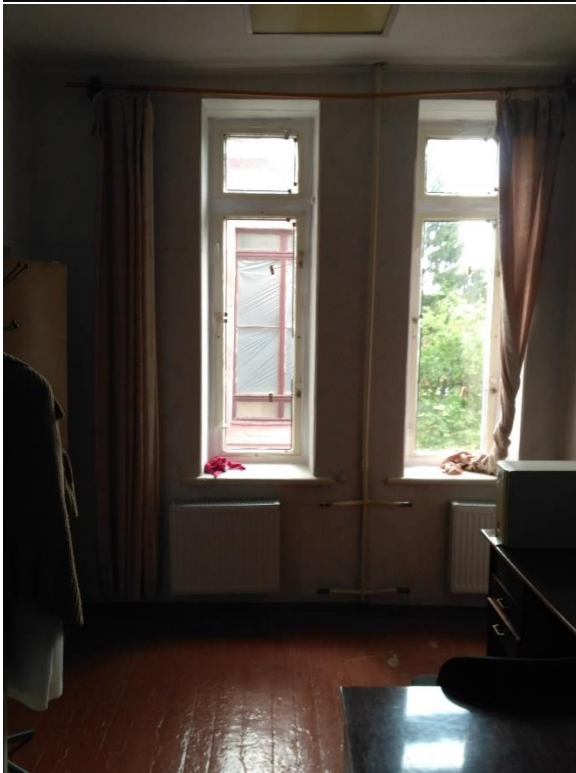
Фото 55-59 Пошкоджені дерев'яні вікна приміщень 311,313,314. Відлущення шпаклівки стелі
