**Фотофіксація пошкоджень**  
**Навчально-лабораторного корпусу № 3**  
**(Нумерація приміщень прийнята згідно планів БТІ)**  
**1 поверх**

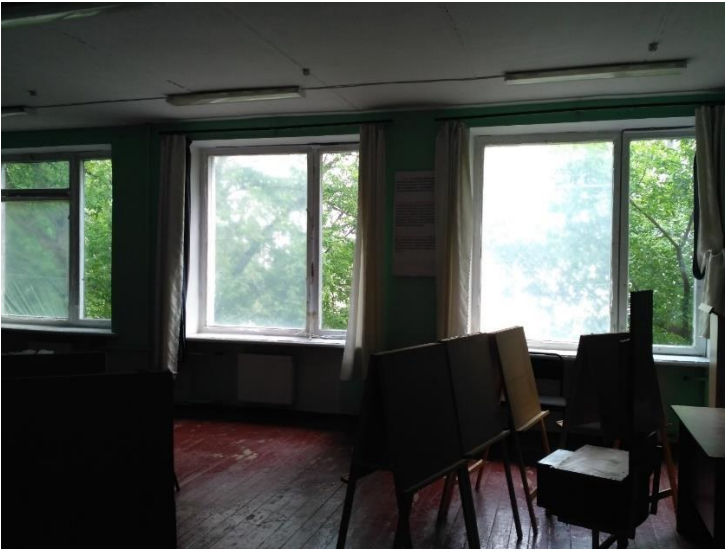
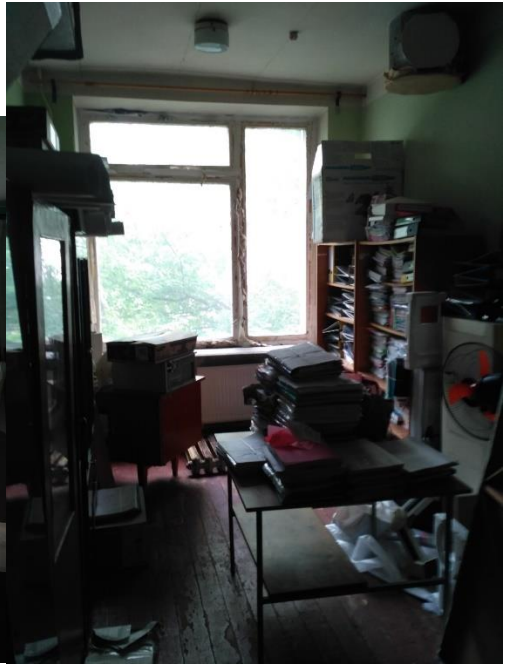
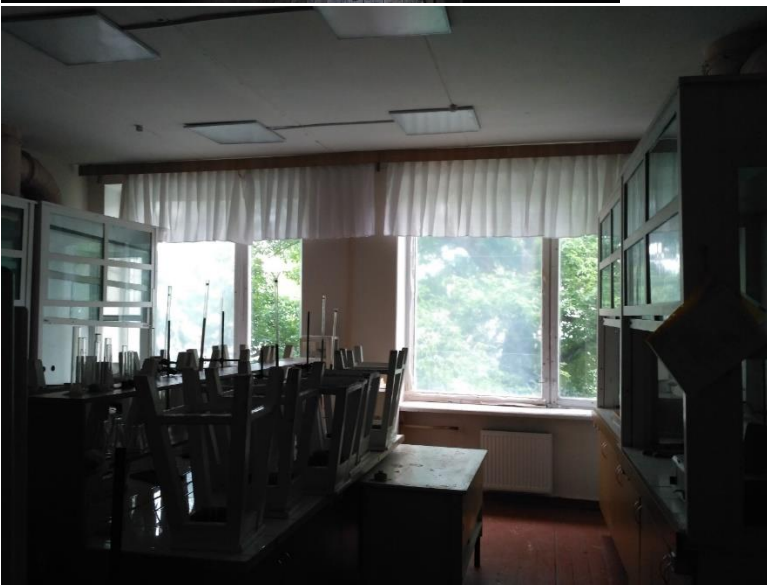
Фото 61-62 Пошкоджені дерев'яні вікна приміщень 315,316,317,318

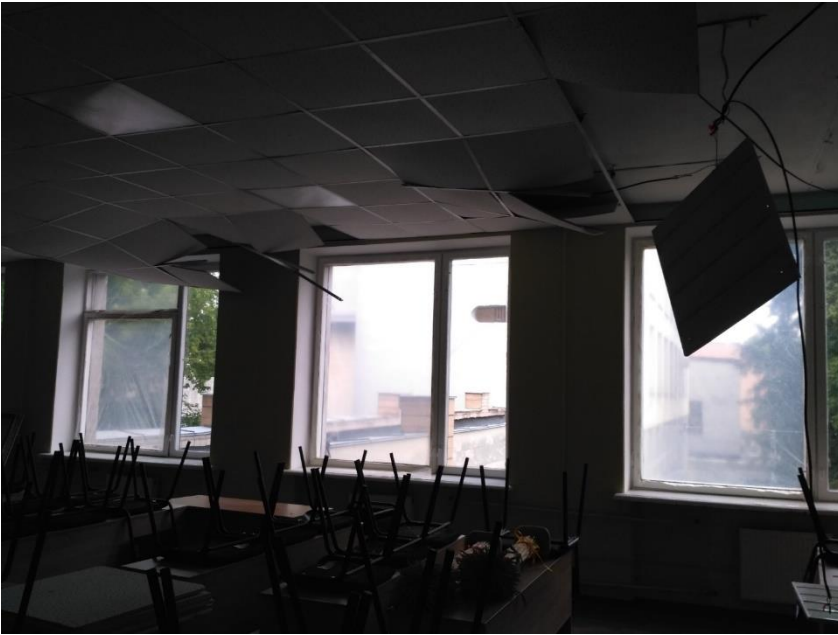
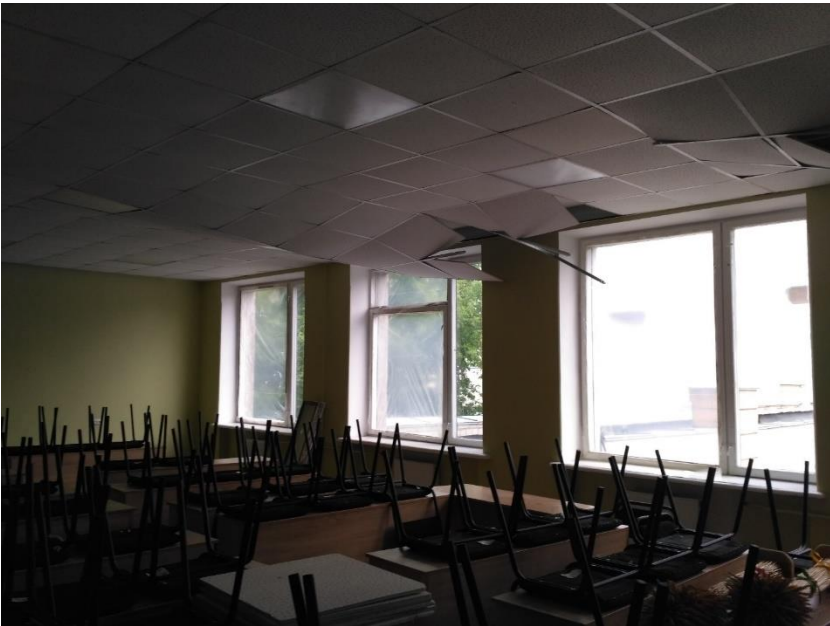
Фото 63,64 Пошкоджені дерев'яні вікна приміщення 319. Зруйновано стелю армстронг

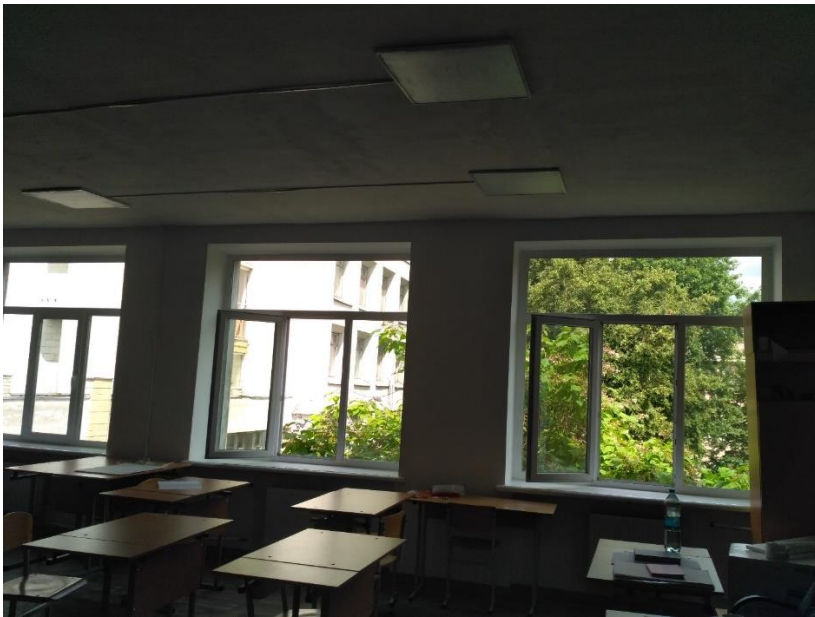
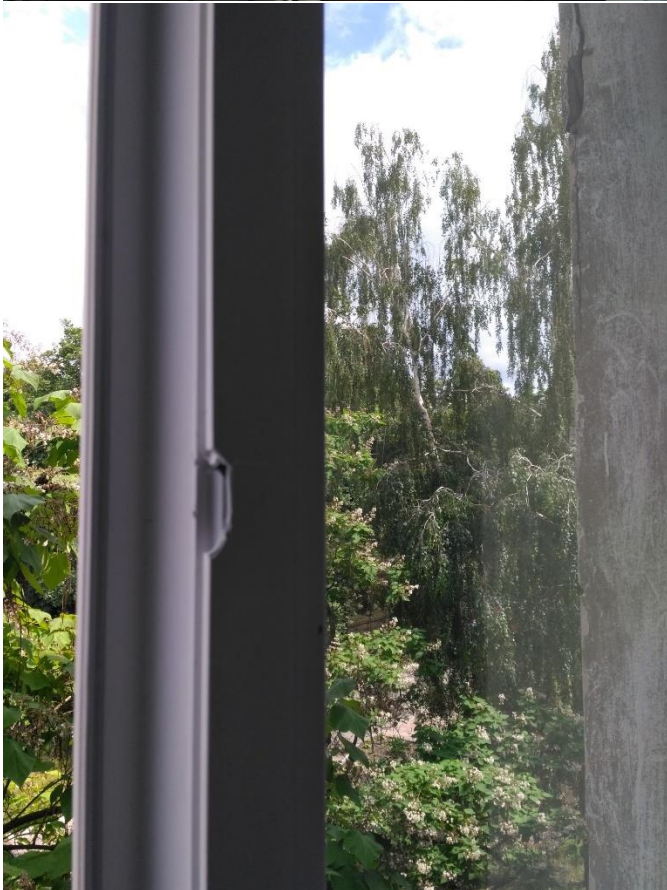
Фото 65,66 Пошкоджене м.п вікно приміщення 320. Два вікна цілі

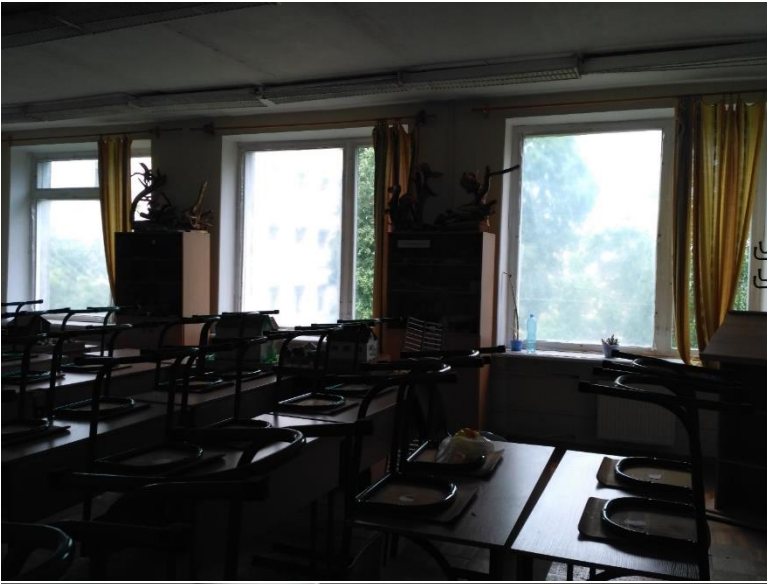
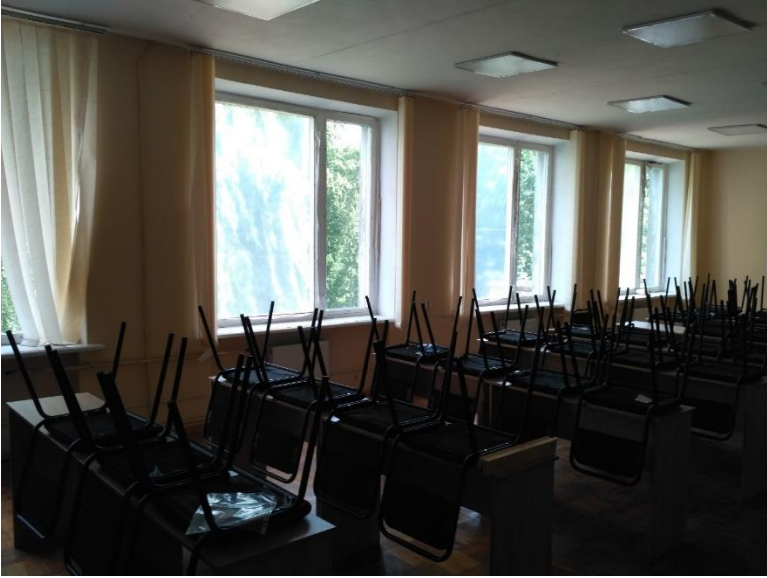
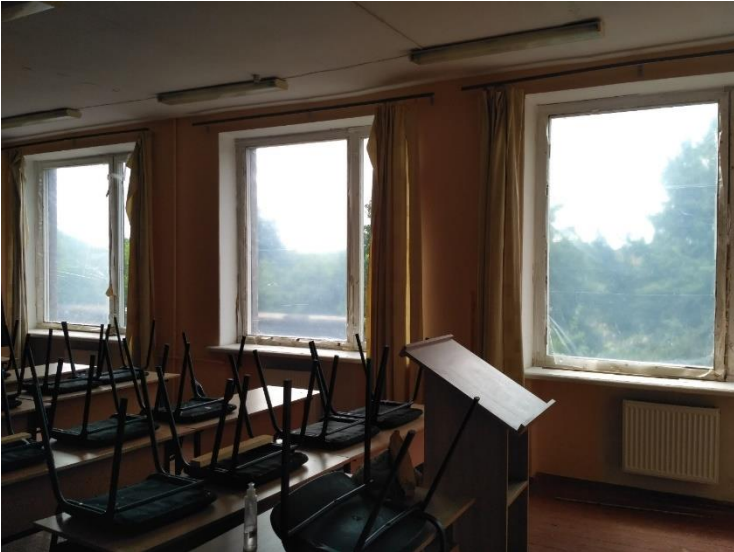
Фото 67-69 Пошкоджені дерев'яні вікна приміщень 321-232

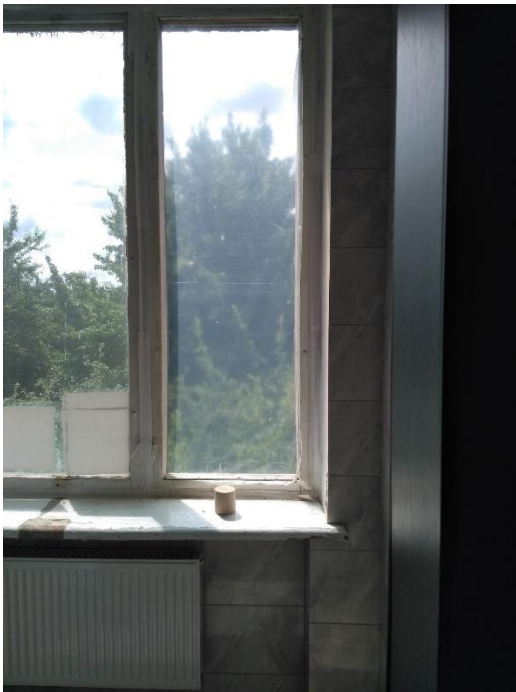
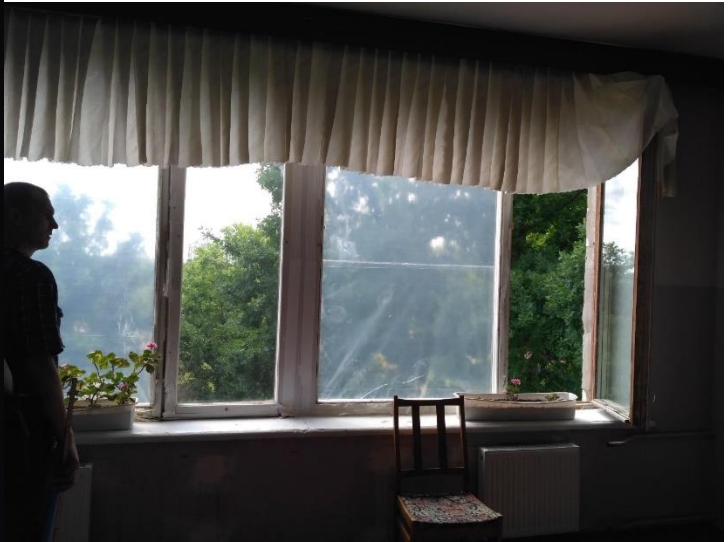
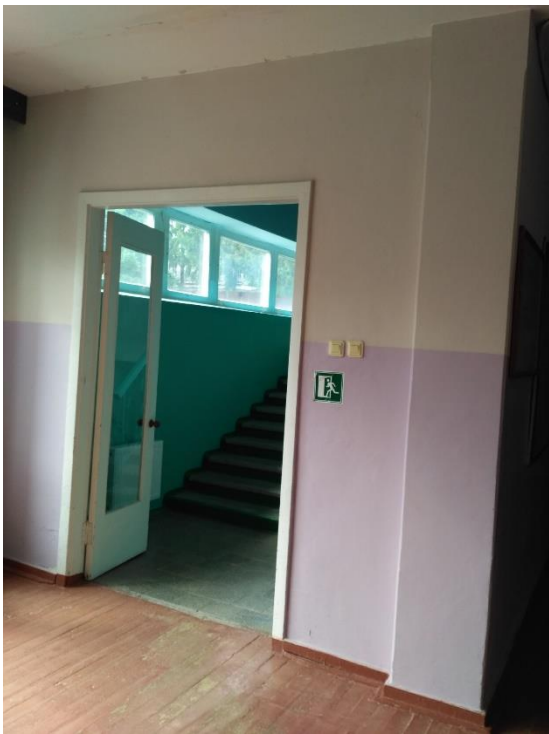
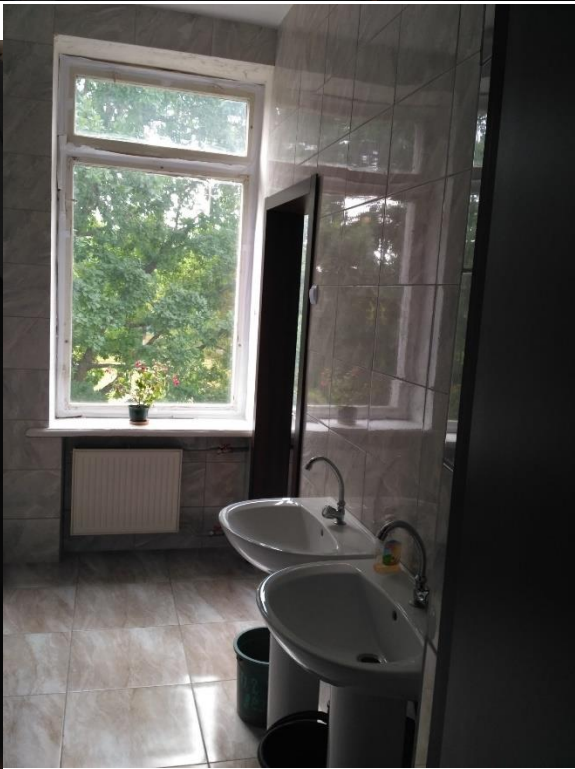
Фото 70-73 Пошкоджені дерев'яні вікна приміщень 326,301,302

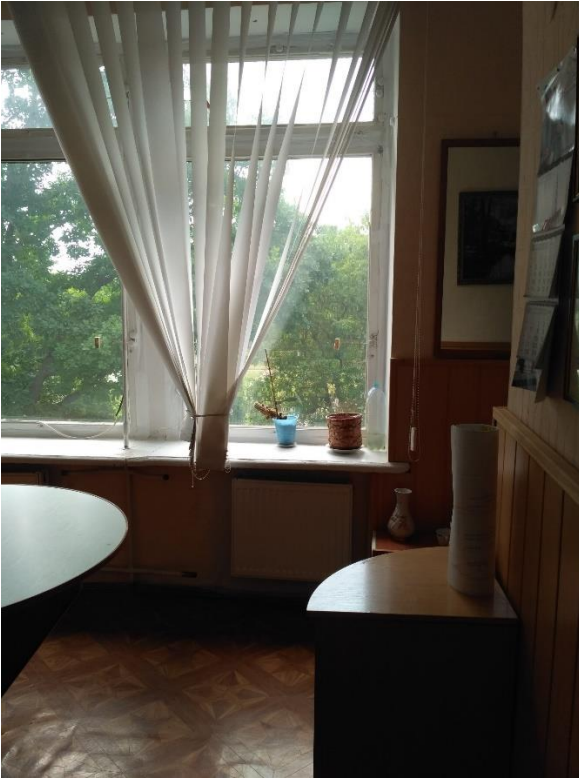
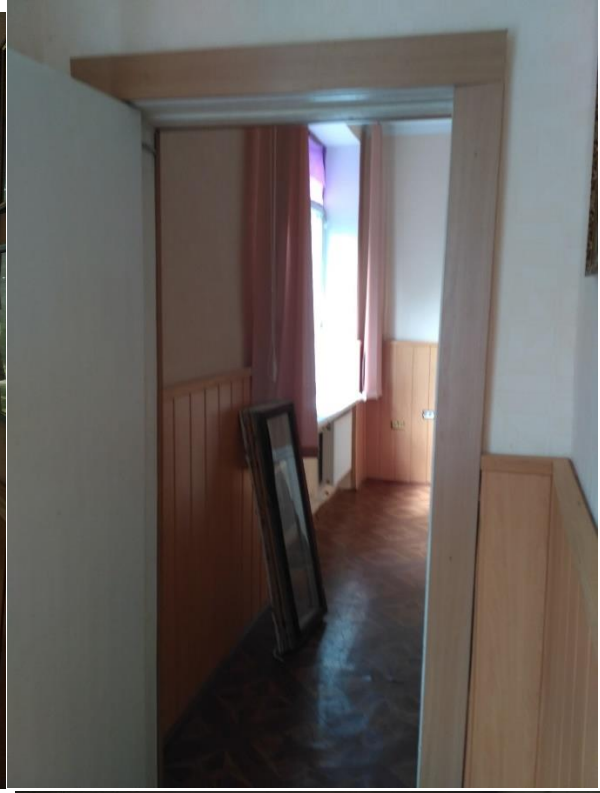
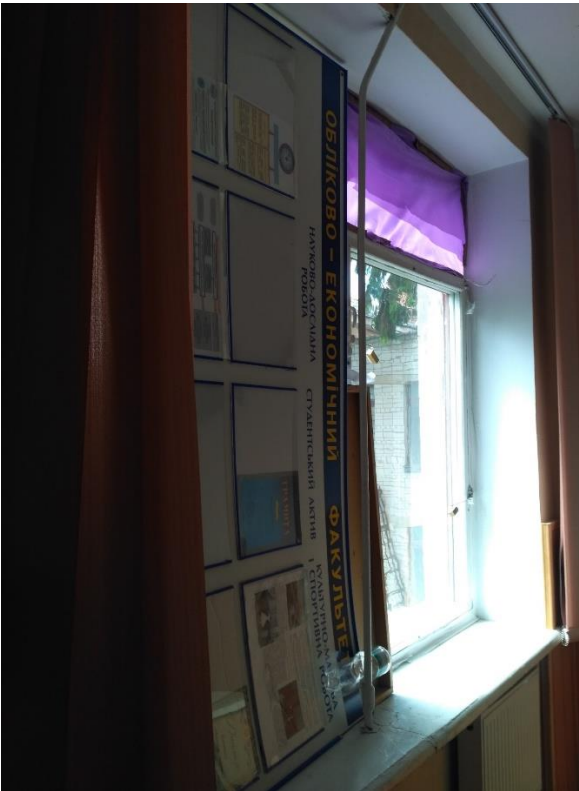
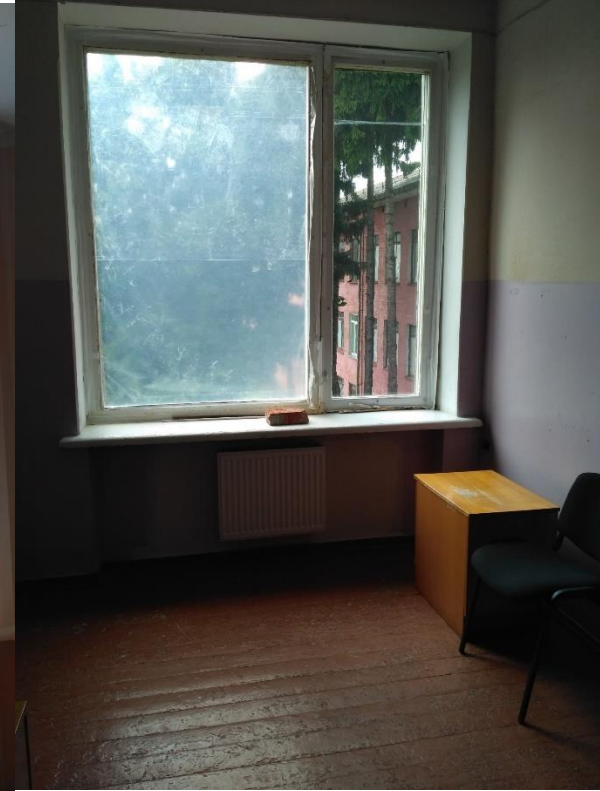
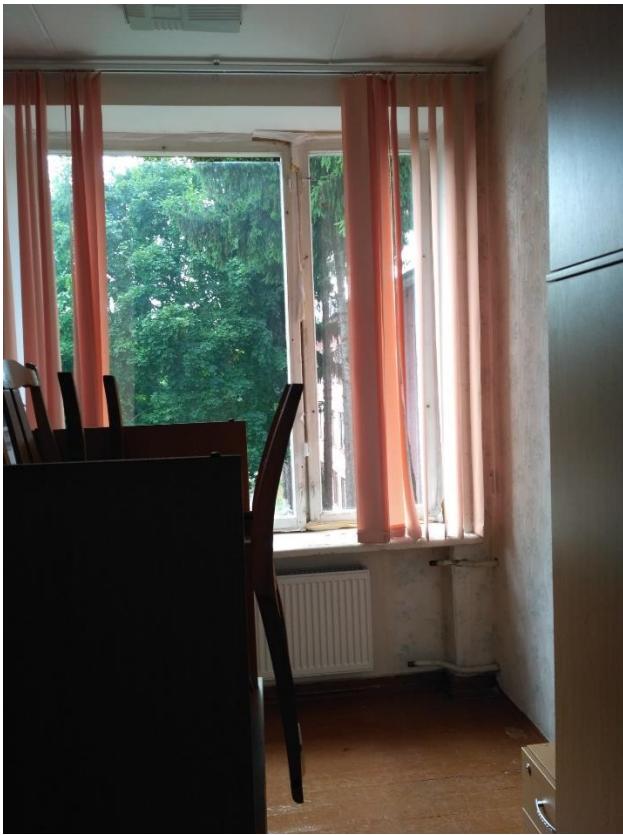
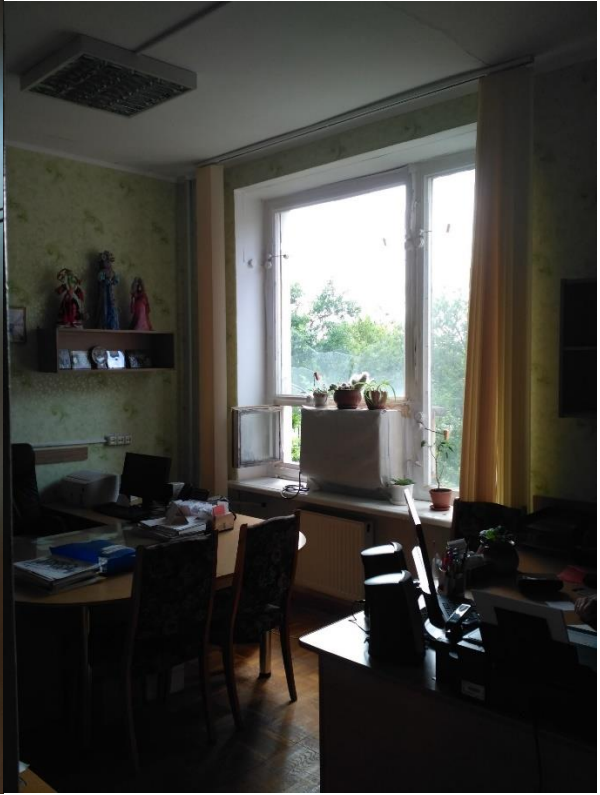
Фото 74-79 Пошкоджені дерев'яні вікна приміщень 305,307,308,309

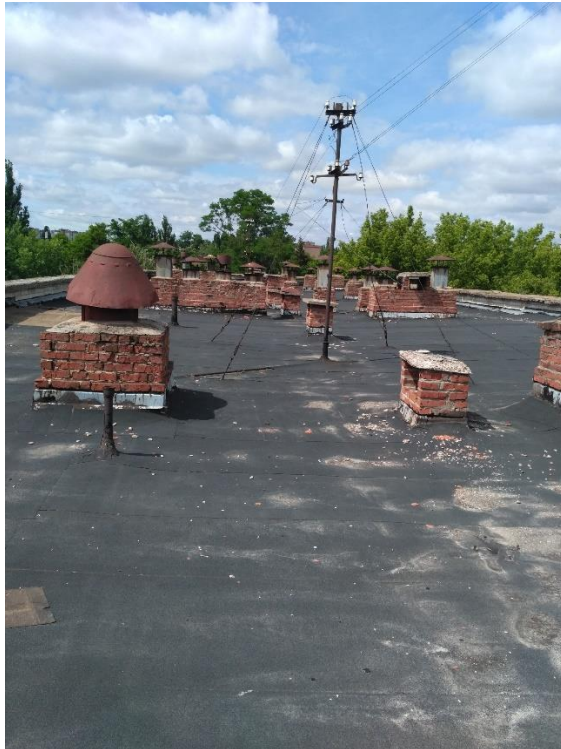
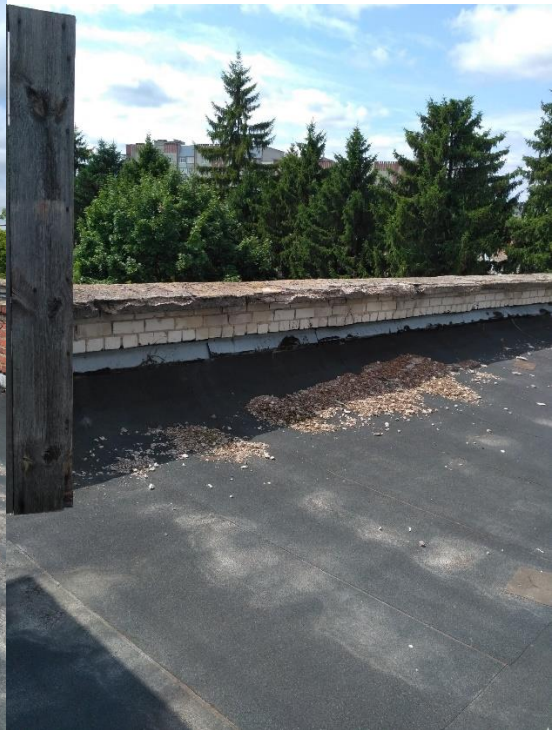
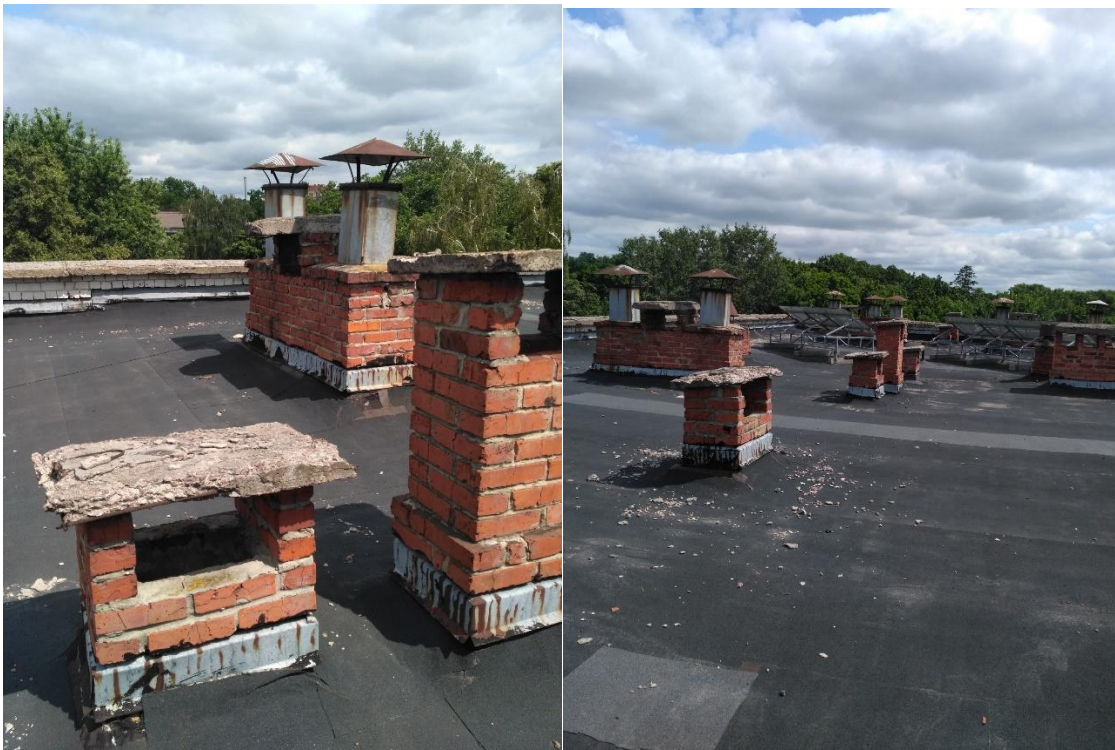
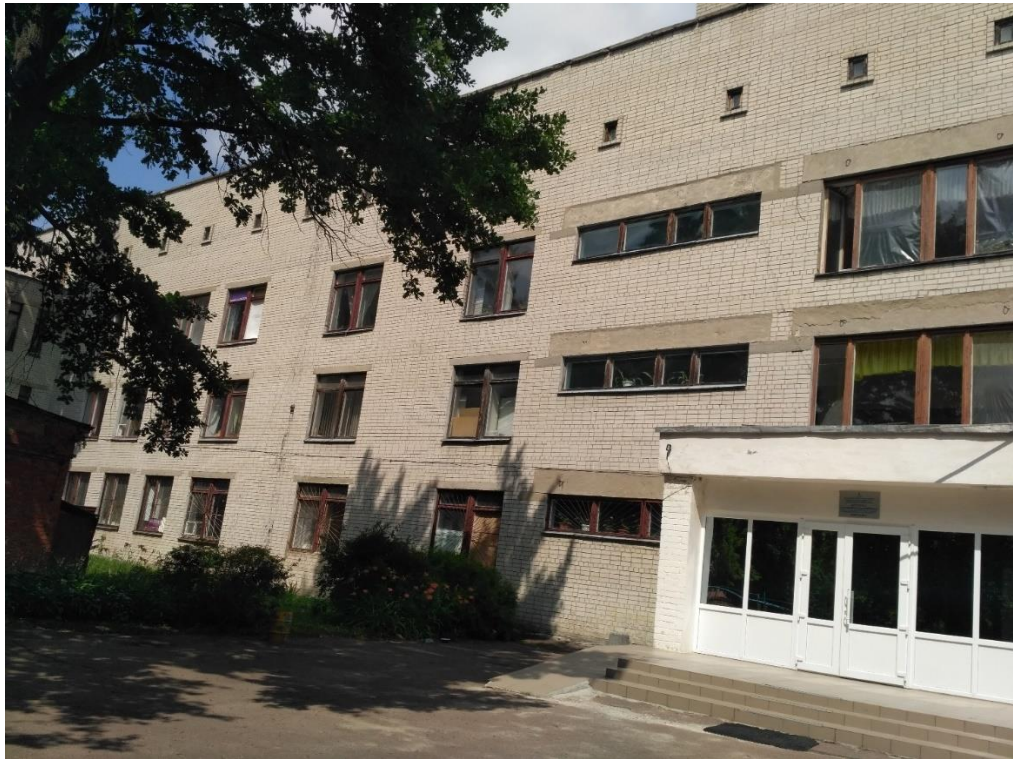
Фото 80-83 Стан покрівлі. Покрівля з рубероїду в нормальному стані, пошкоджень осколками немає. Внаслідок атмосферних впливів пошкоджено з/б парпетні плити та дашки вентиляхт
