# **Фотофіксація пошкоджень приміщень 4-го поверху**

**(Нумерація приміщень прийнята згідно планів БТІ)**

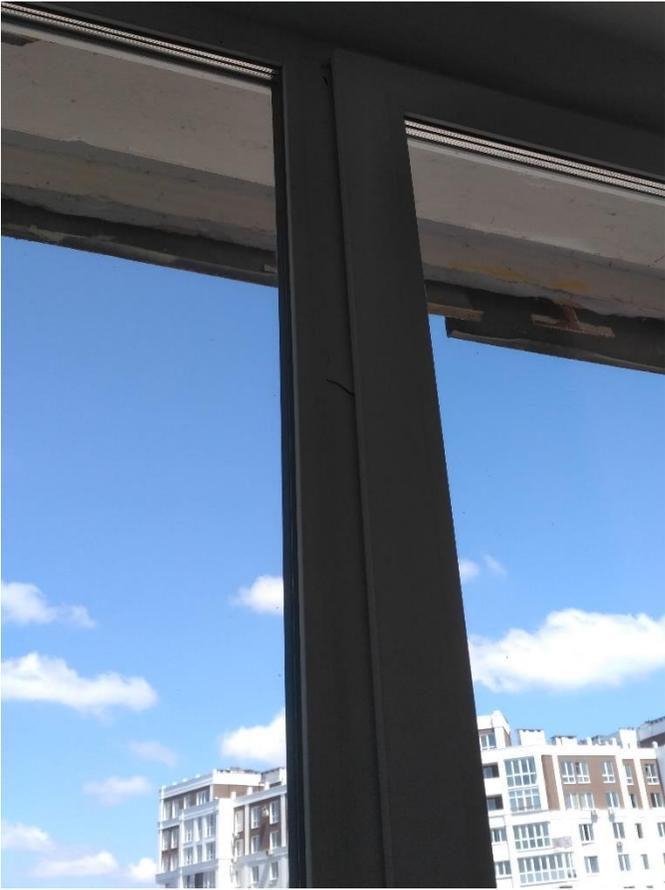
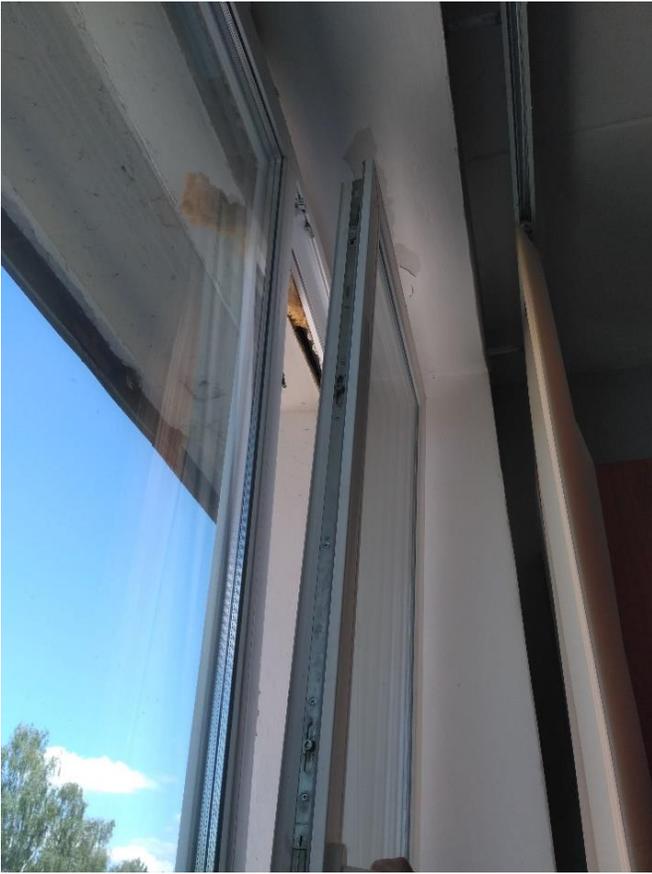
Фото 1,2,3 Пошкоджені вікна приміщення 402а,404. Фурнітура пошкоджена, тріщини профілю

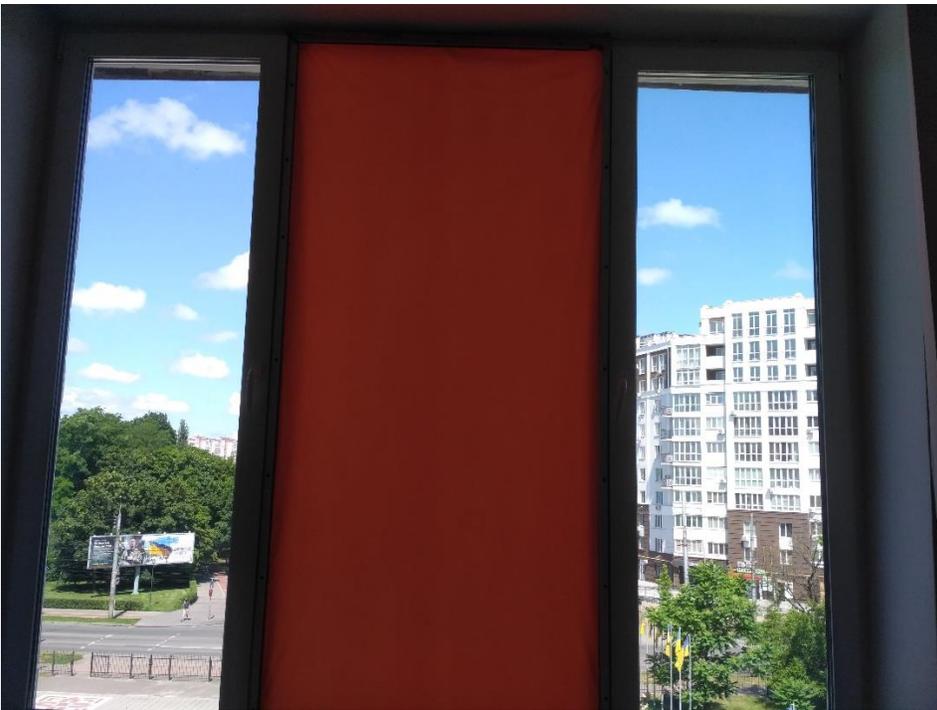
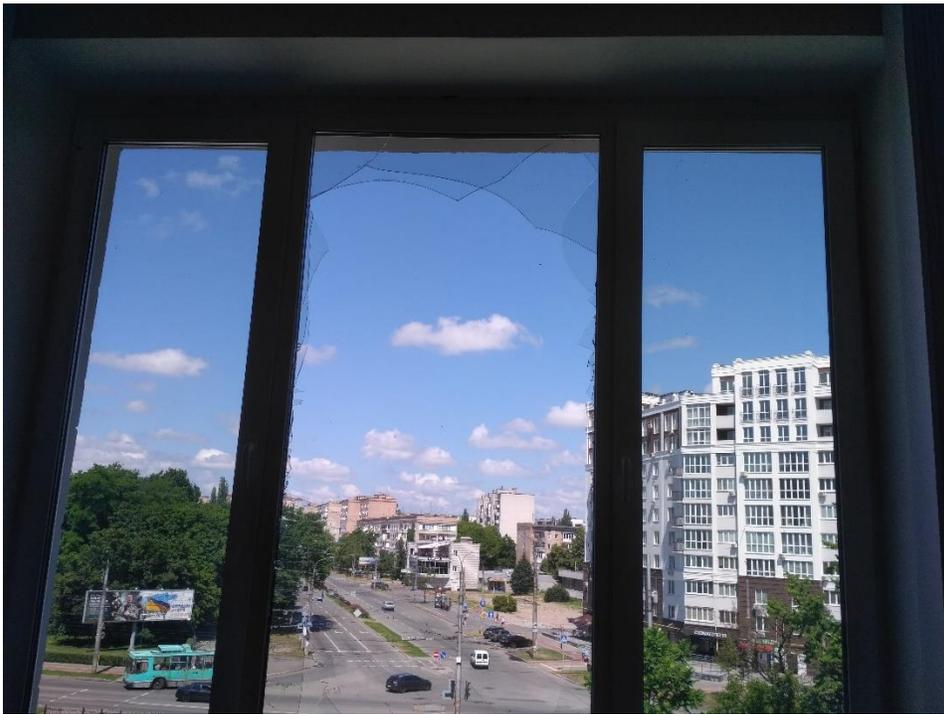
Фото 4,5 Пошкоджені вікна приміщення 405,406. Фурнітура пошкоджена, тріщини профілю в місцях планок замикавання, розбиті склопакети

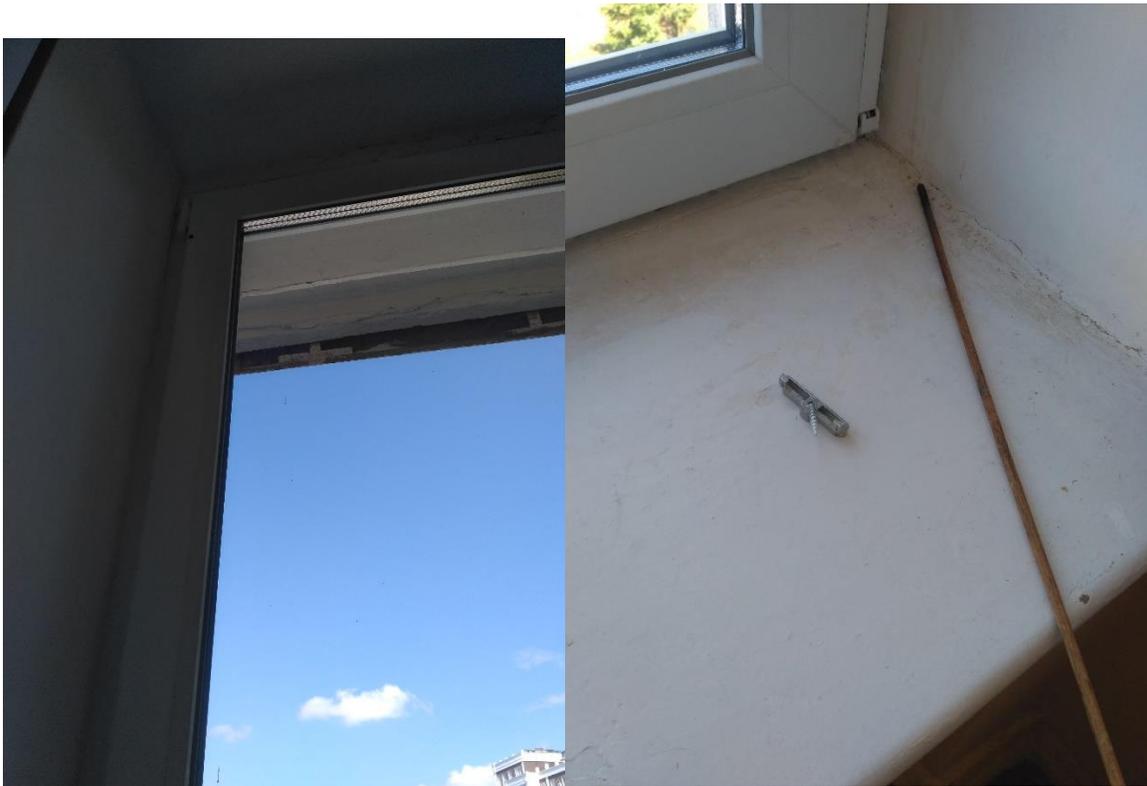
Фото 6,7 Пошкоджені вікна приміщення 407. Фурнітура пошкоджена, вирвані планки замикавання

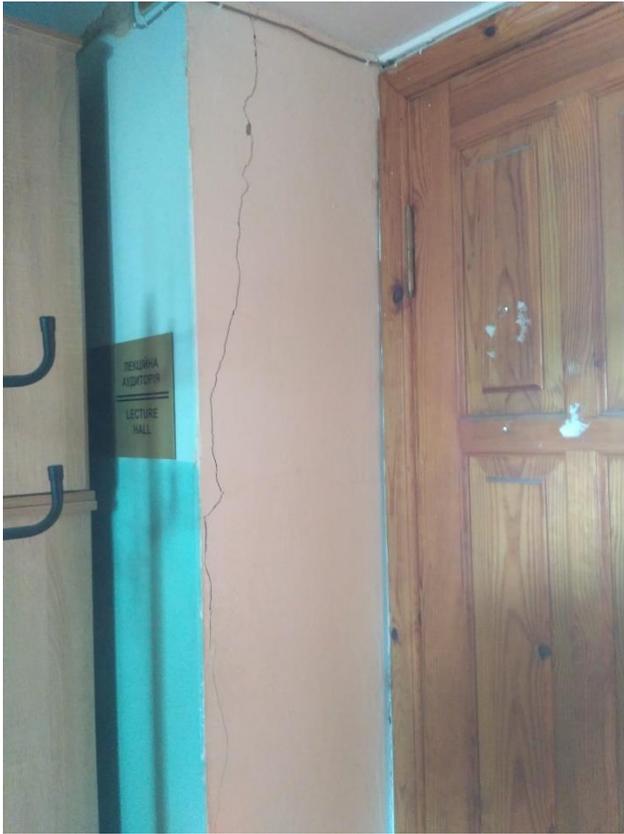
Фото 8. Пошкодження відкосу дверей лекційної аудиторії - приміщення 408

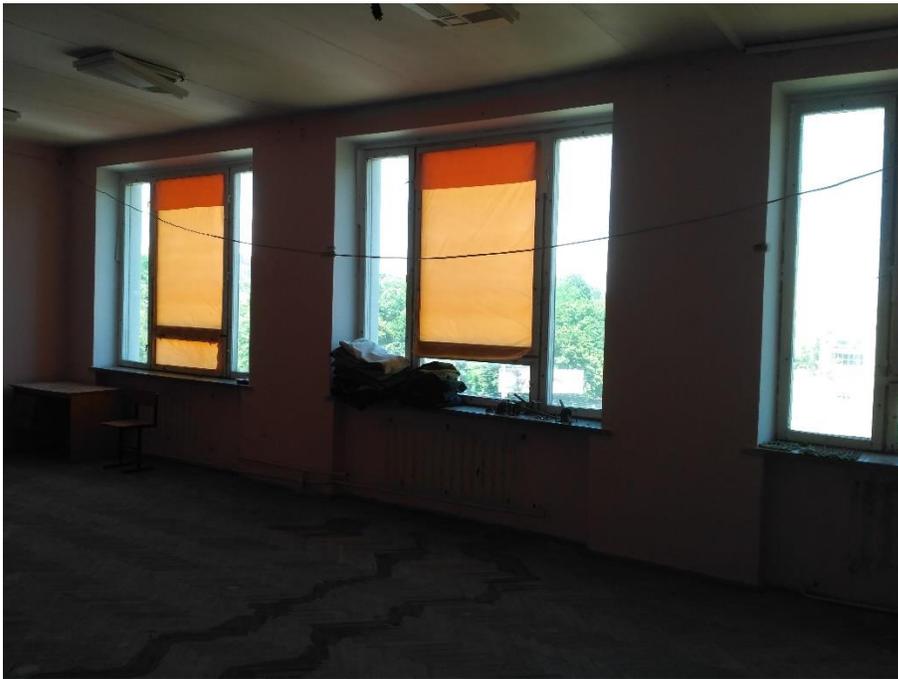
Фото 9. Пошкодження дерев'яних вікон лекційної аудиторії - приміщення 408. Вибите скло, фурнітура замикання.

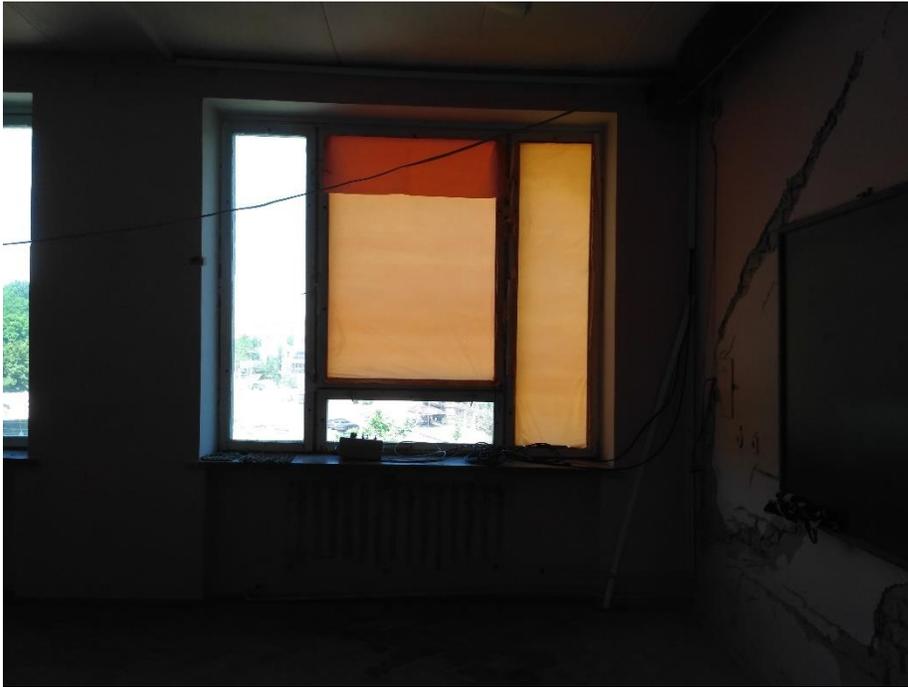
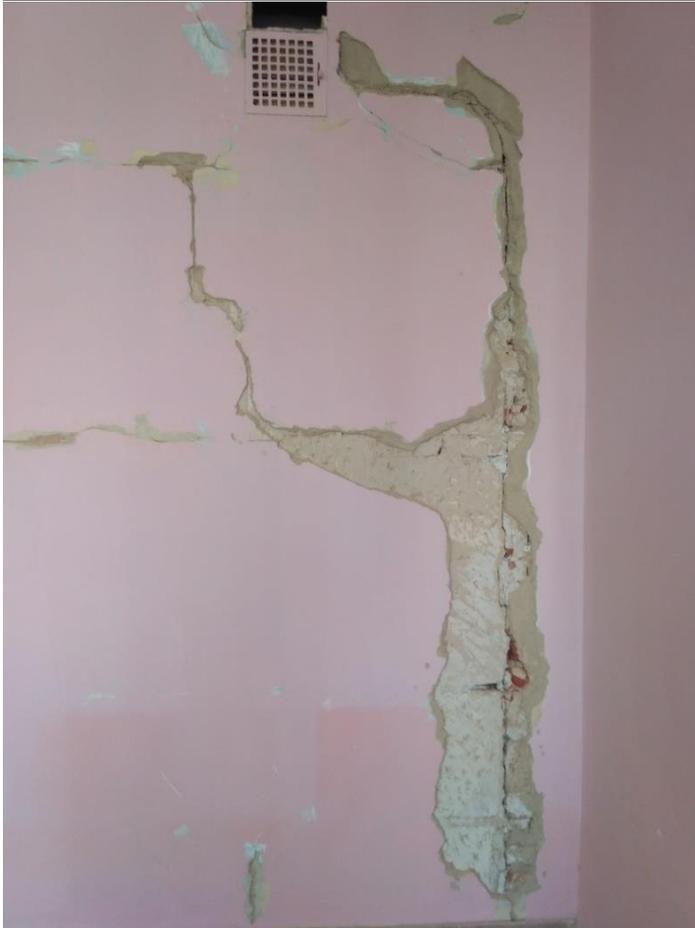
Фото 10,11 . Пошкодження перегородок лекційної аудиторії - приміщення 408. Численні тріщини по швам легкобетонних блоків, відшарування та тріщини штукатурки

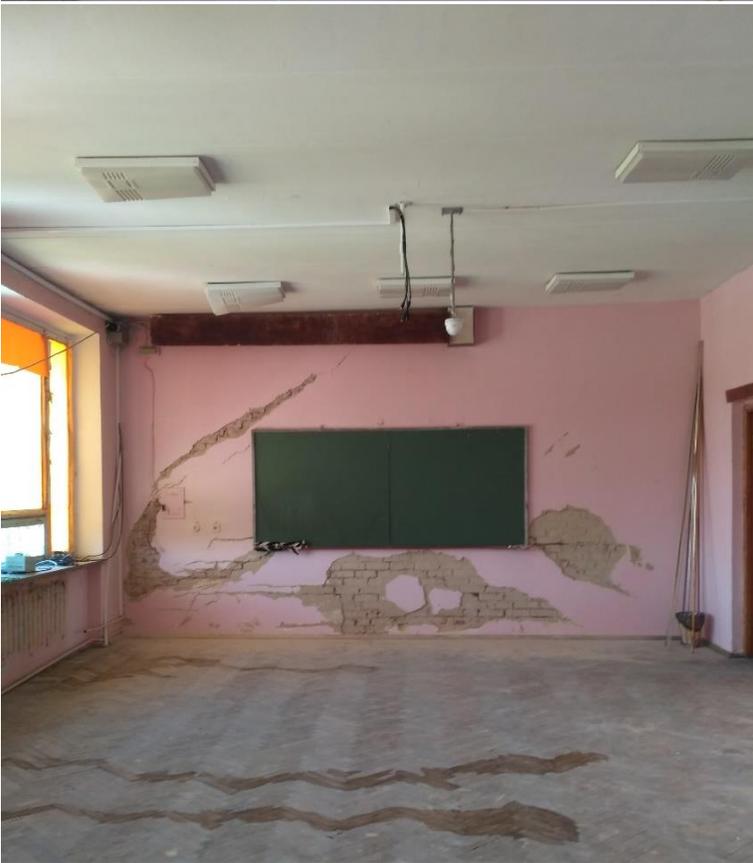
Фото 12,13 . Пошкодження перегородок лекційної аудиторії - приміщення 408. Численні тріщини по швам легкобетонних блоків, відшарування та тріщини штукатурки. Замокання та руйнація з набуханням паркету

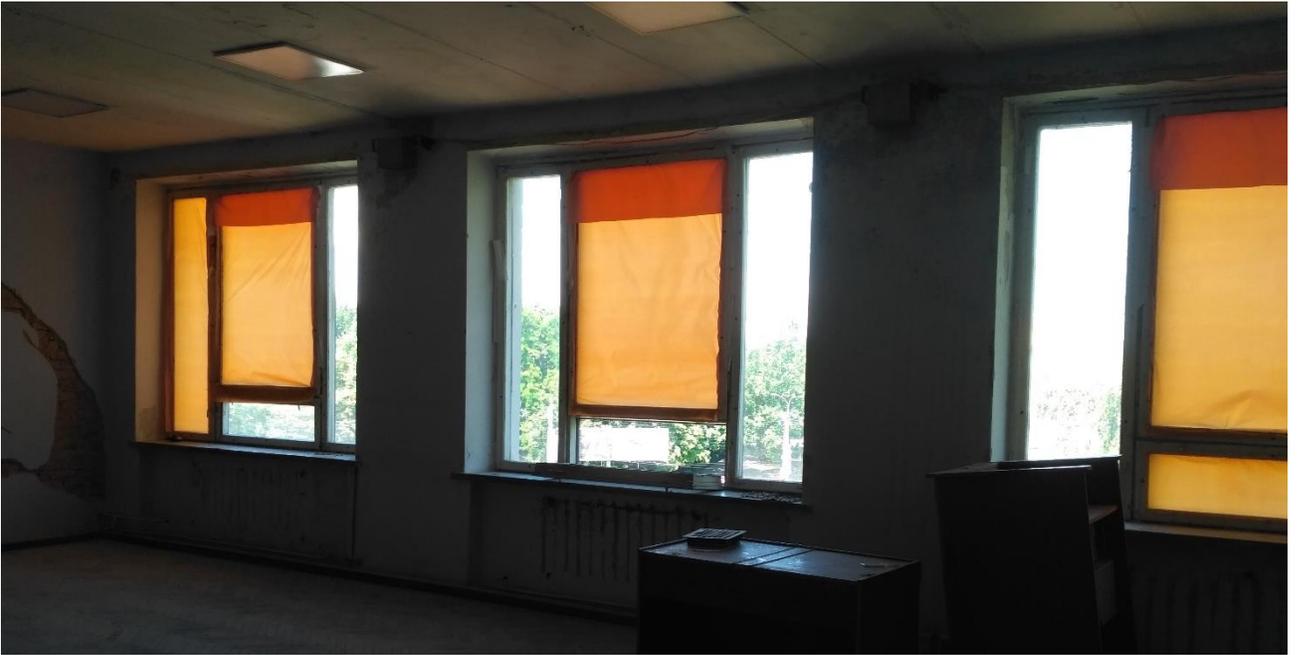
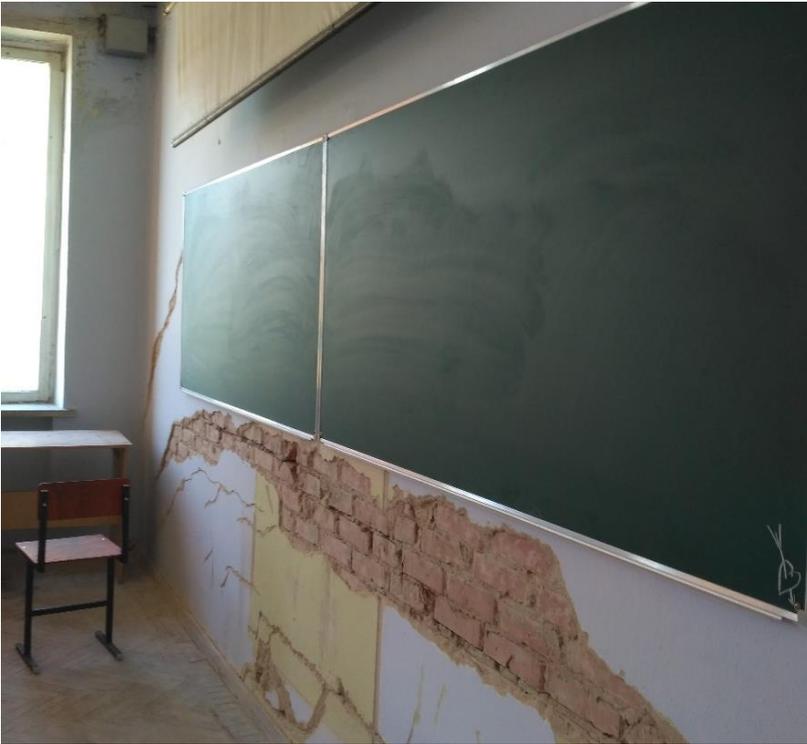
Фото 14,15 . Пошкодження лекційної аудиторії - приміщення 409. Численні тріщини по швам кладки, відшарування та тріщини штукатурки. Пошкодження дерев'яних вікон лекційної аудиторії - приміщення 409. Вибите скло, фурнітура замикання.

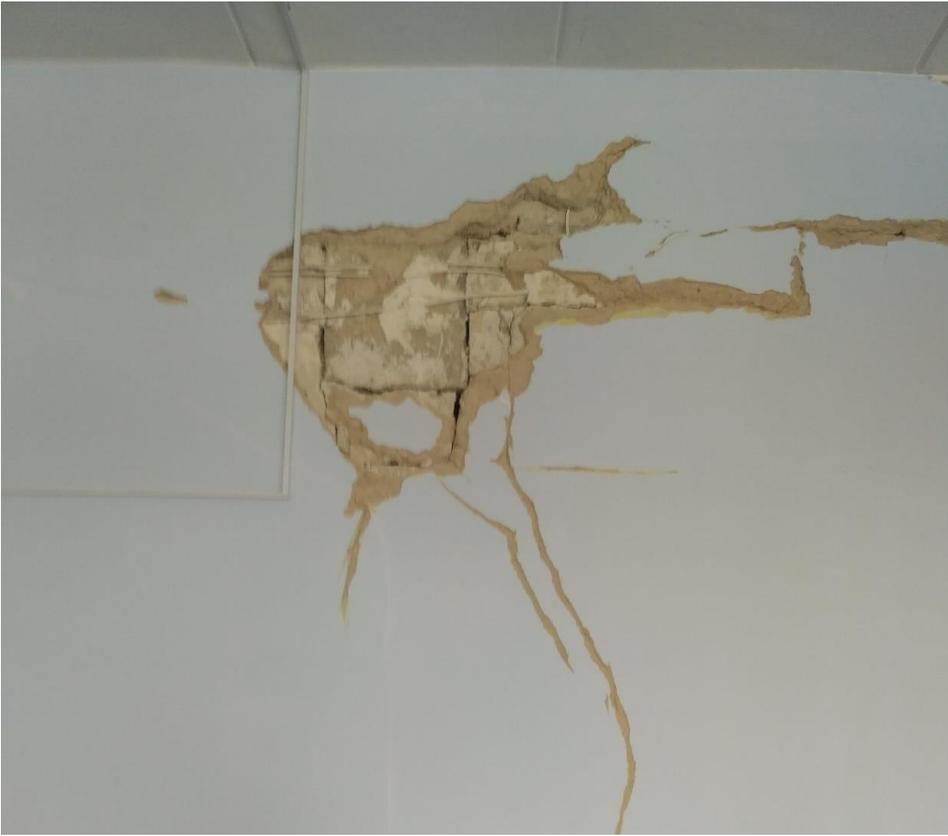
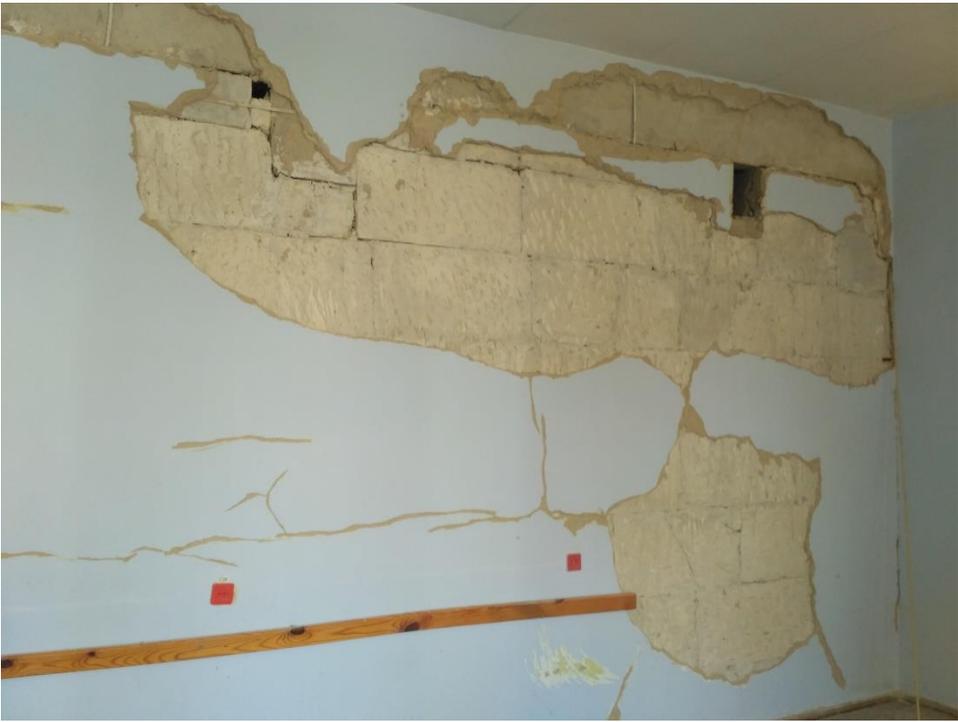
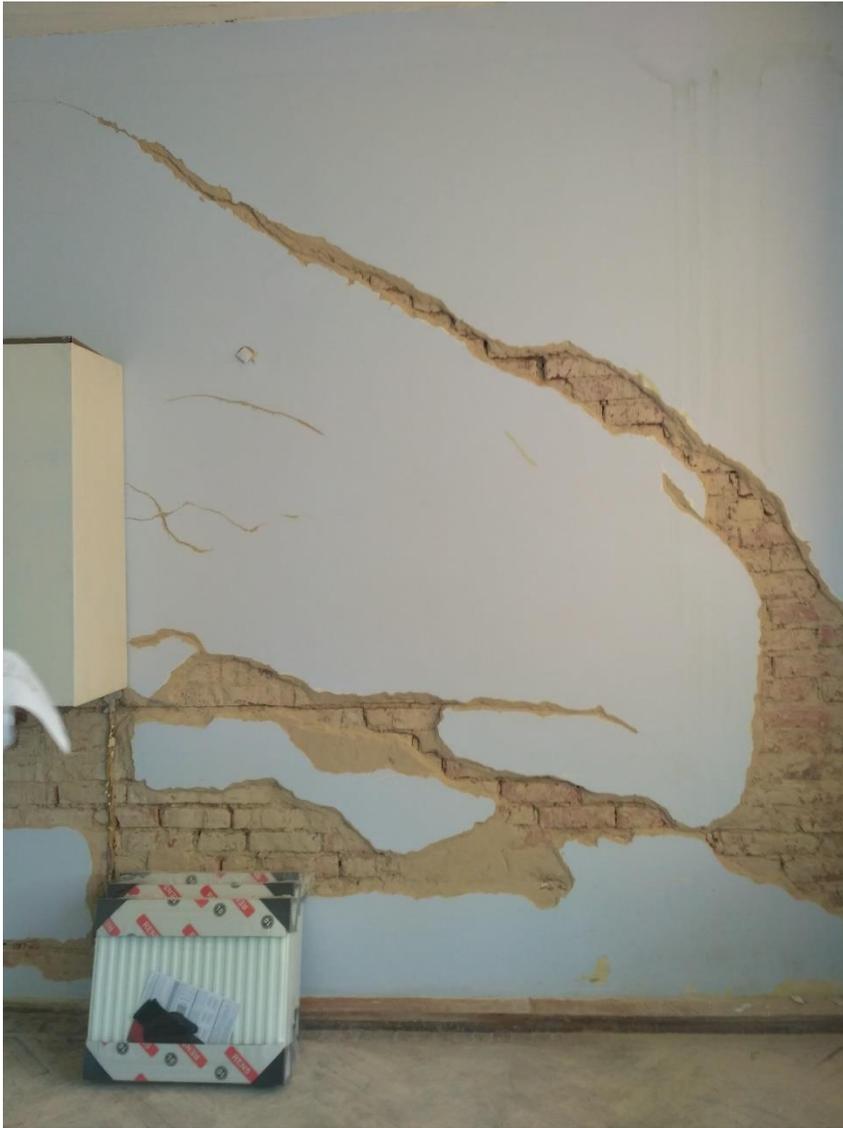
Фото 16,17,18 . Пошкодження лекційної аудиторії - приміщення 409. Численні тріщини по швам кладки, відшарування та тріщини штукатурки.

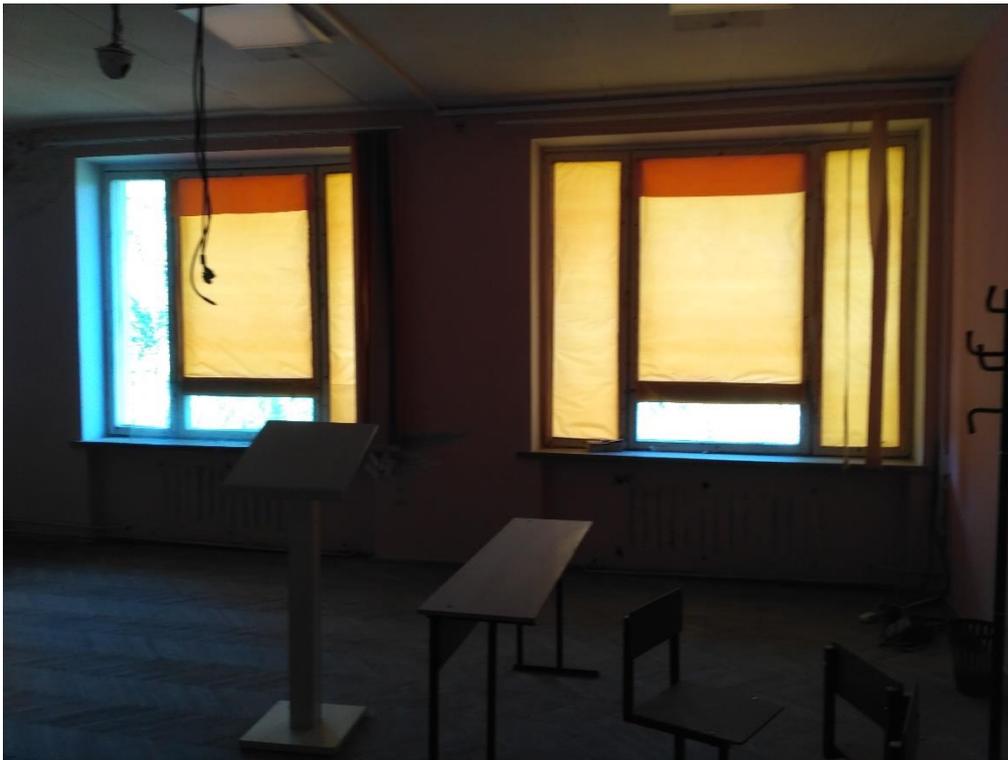
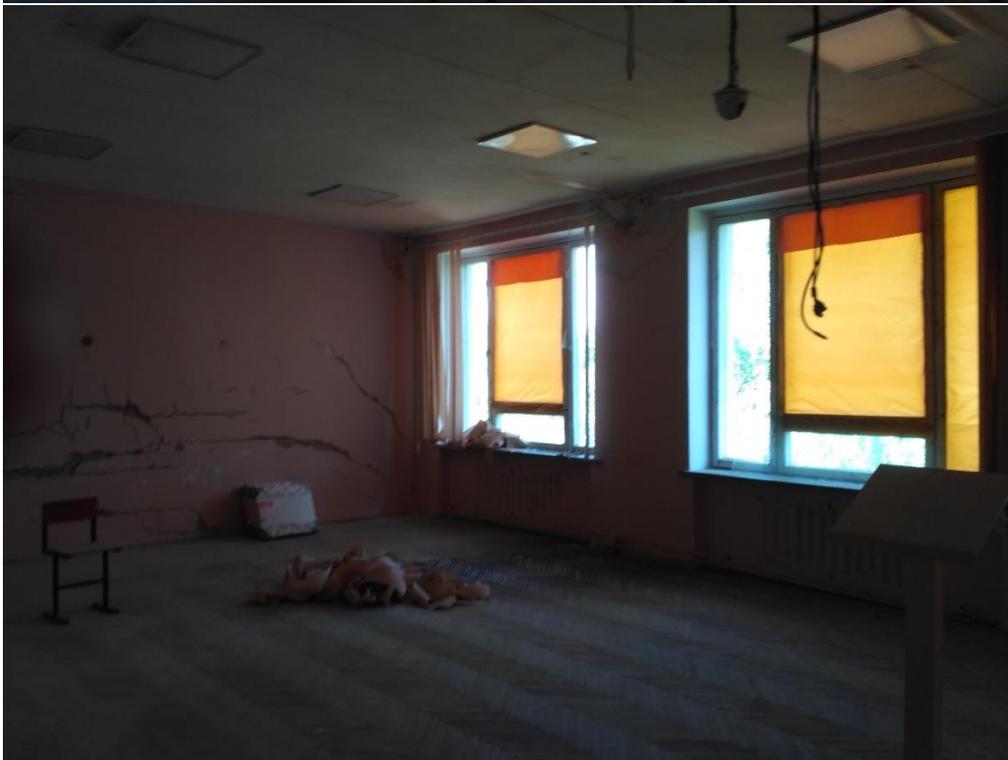
Фото 19,20 . Пошкодження лекційної аудиторії - приміщення 410. Численні тріщини по швам кладки, відшарування та тріщини штукатурки. Пошкодження дерев'яних вікон лекційної аудиторії - приміщення 410. Вибите скло, фурнітура замикання

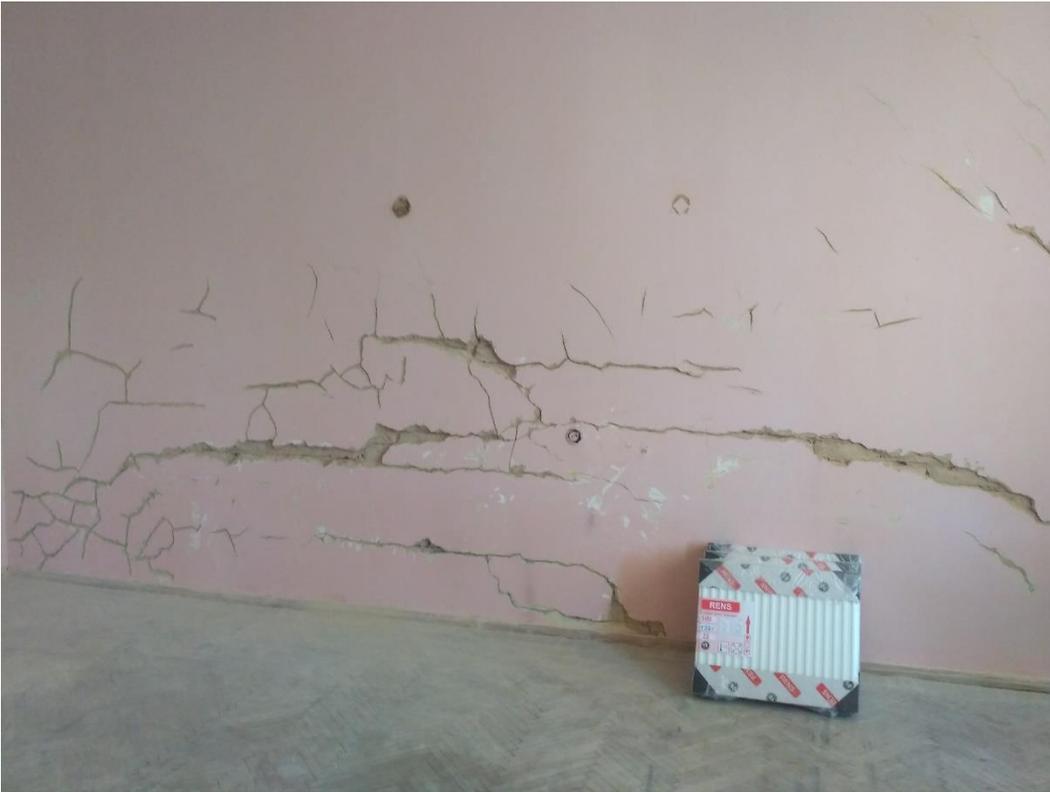
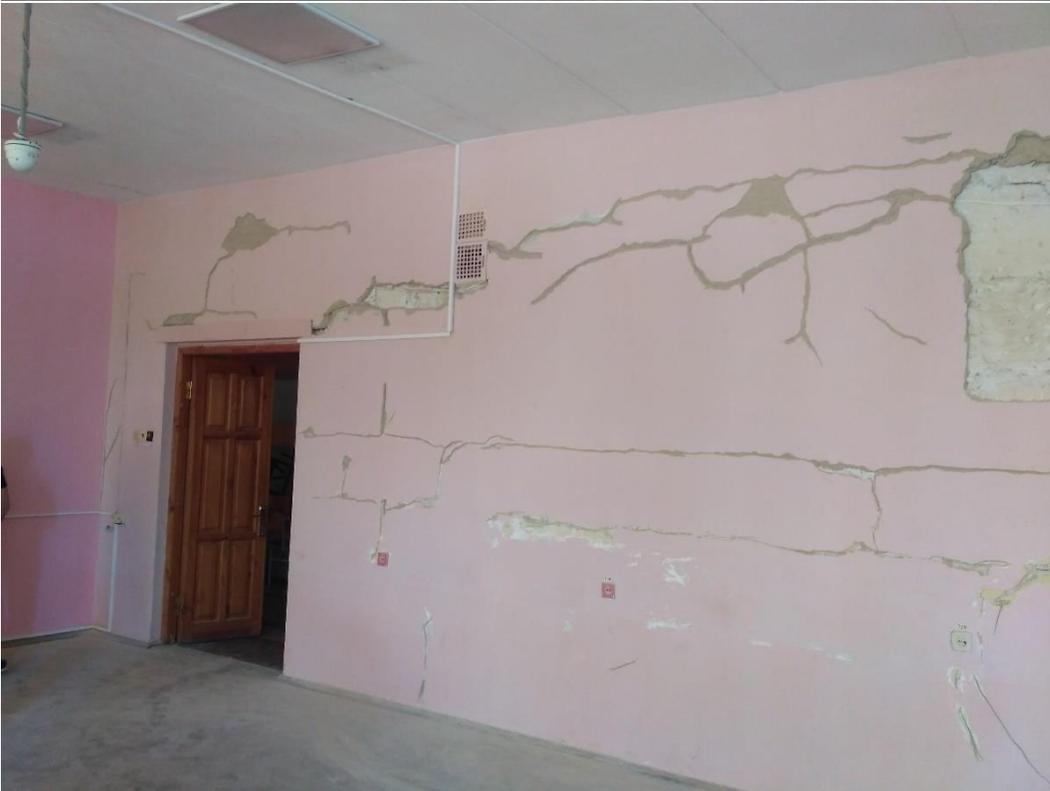
Фото 21,22. Пошкодження лекційної аудиторії - приміщення 410. Численні тріщини по швам кладки з легкобетонних блоків, відшарування та тріщини штукатурки.

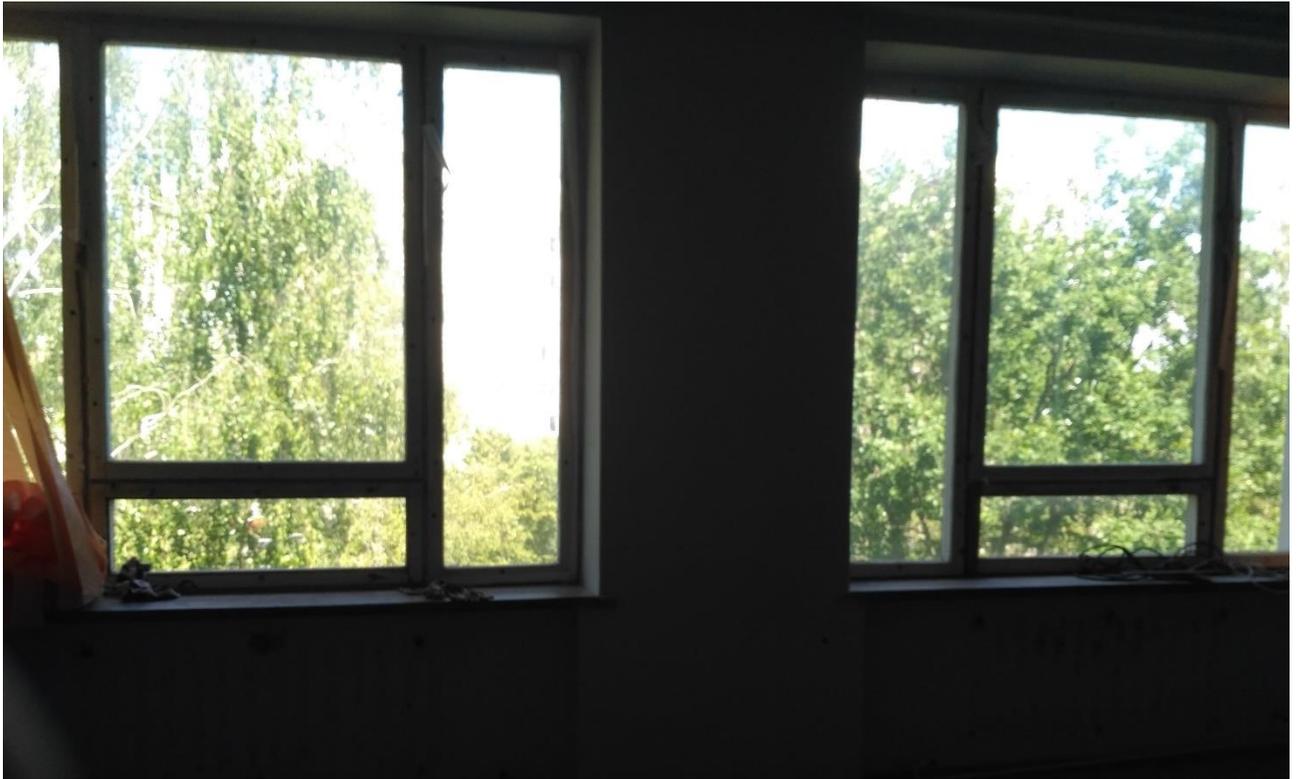
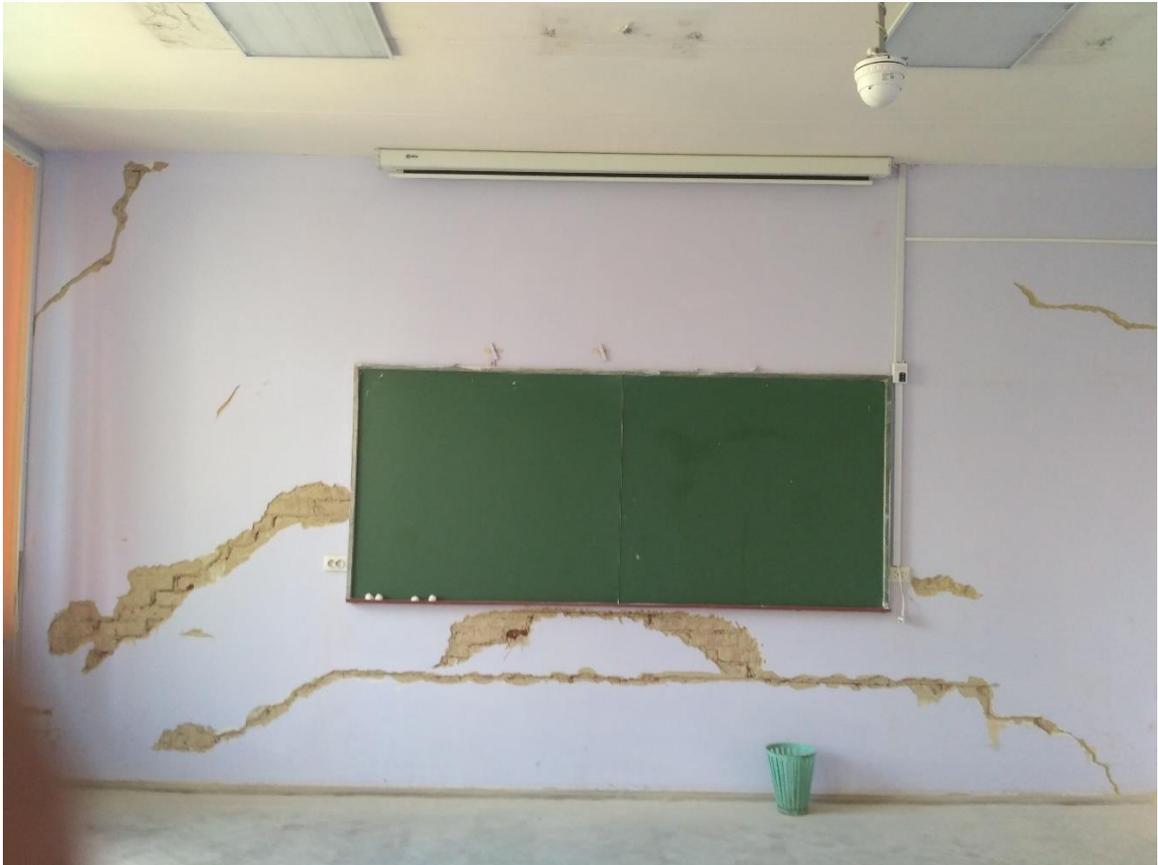
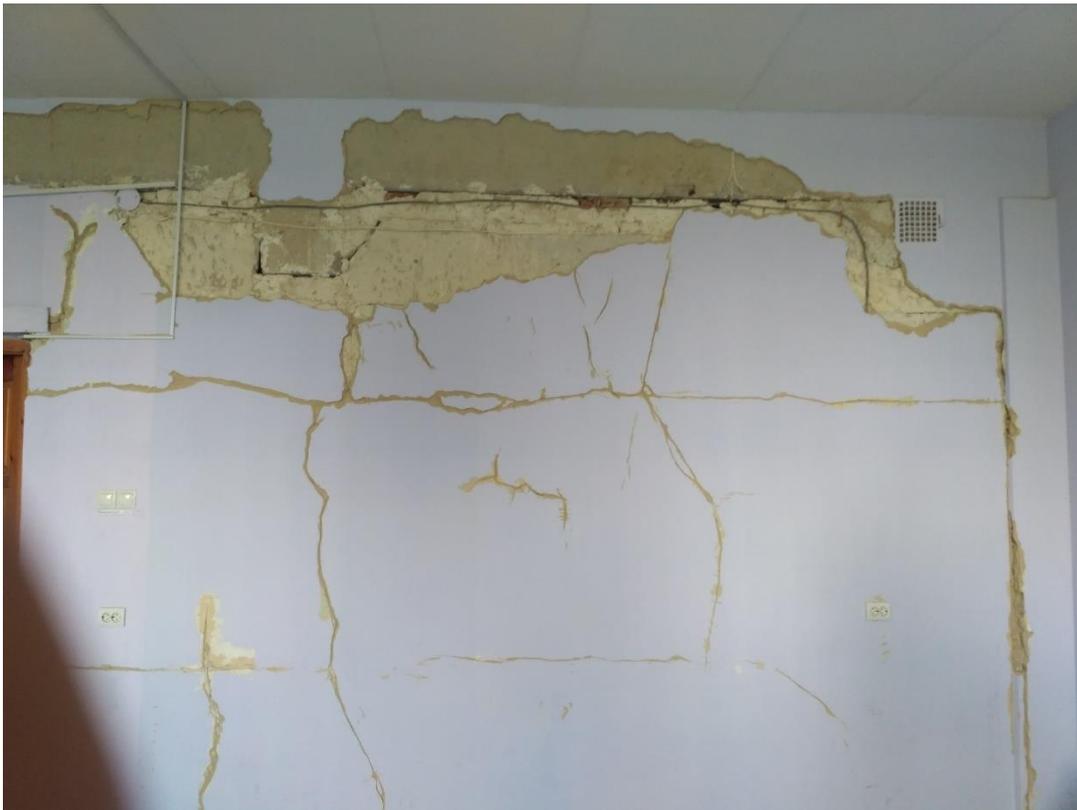
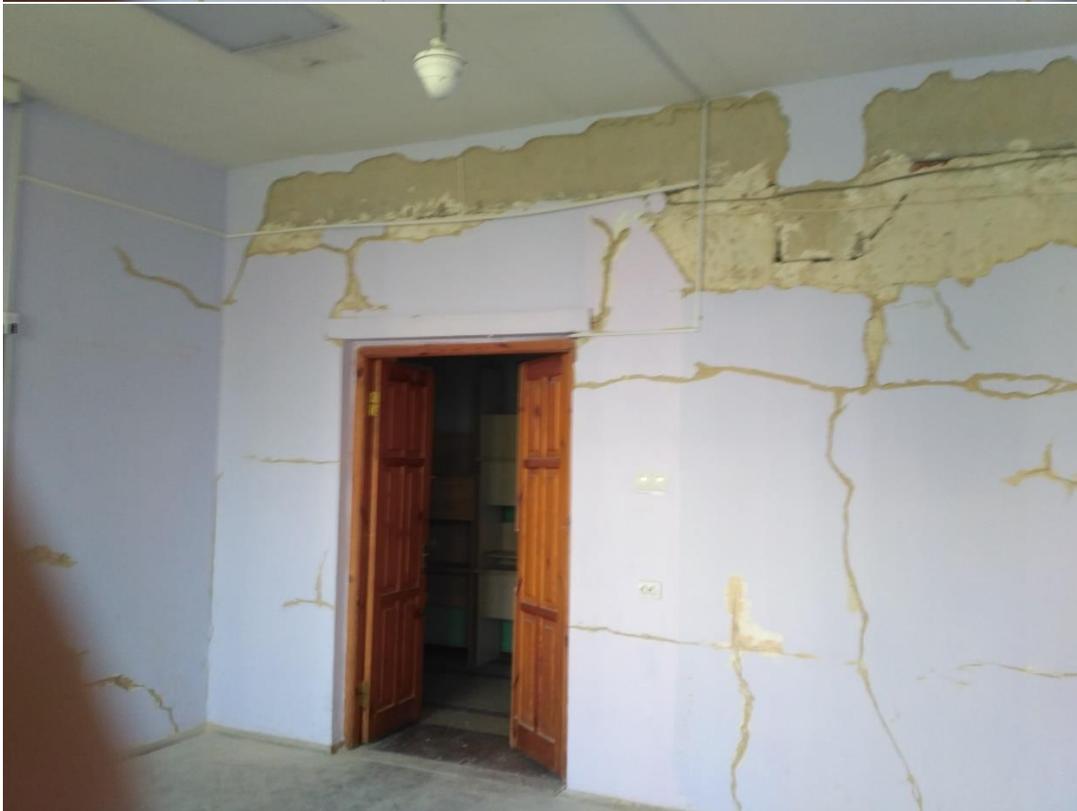
Фото 23,24,25,26 . Пошкодження лекційної аудиторії - приміщення 411. Численні тріщини по швам кладки, відшарування та тріщини штукатурки. Пошкодження дерев'яних вікон лекційної аудиторії - приміщення 411. Пошкоджена фурнітура замикання

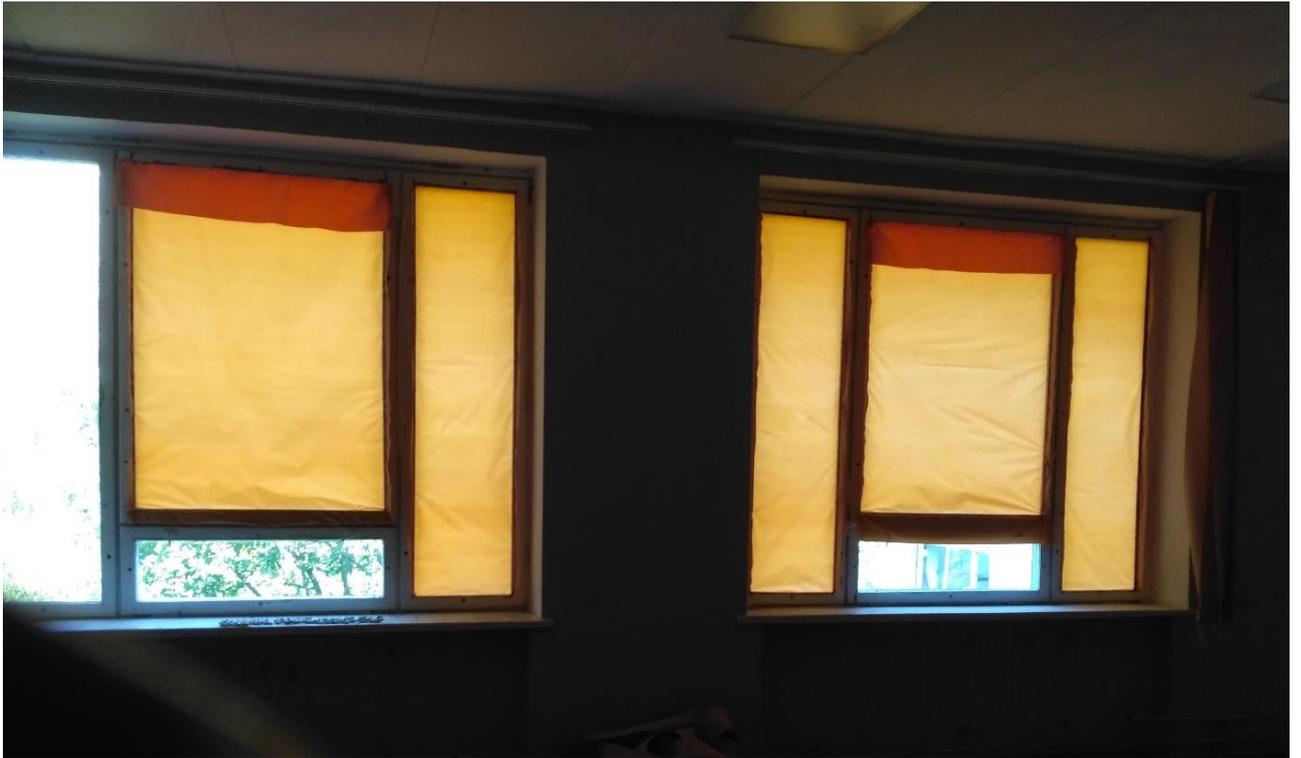
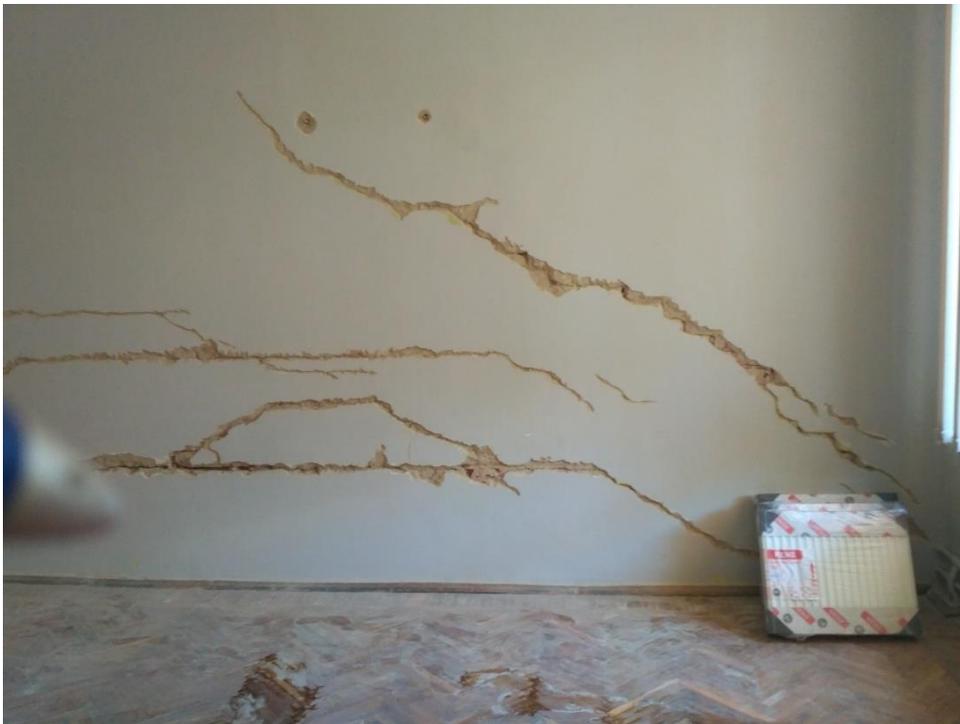
Фото 27,28 . Пошкодження лекційної аудиторії - приміщення 412. Численні тріщини по швам кладки, відшарування та тріщини штукатурки. Пошкодження дерев'яних вікон лекційної аудиторії - приміщення 412. Пошкоджена фурнітура замикання, вибите скло

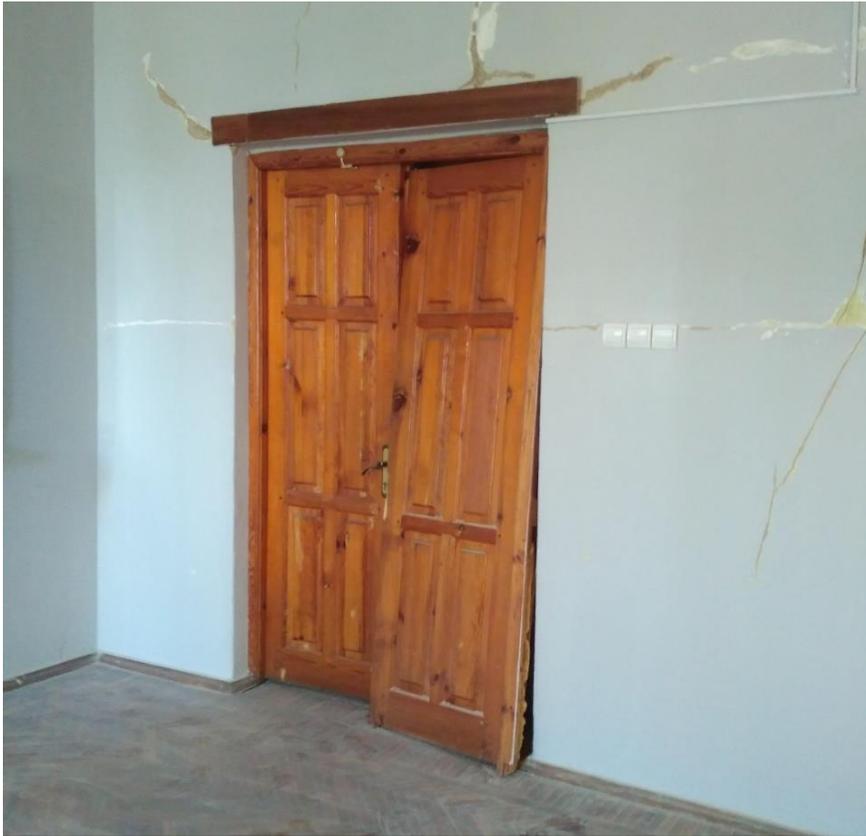
Фото 29 . Пошкодження дверей лекційної аудиторії - приміщення 412. Тріщини та деформація коробки,лиштва, пошкодження петель, замка

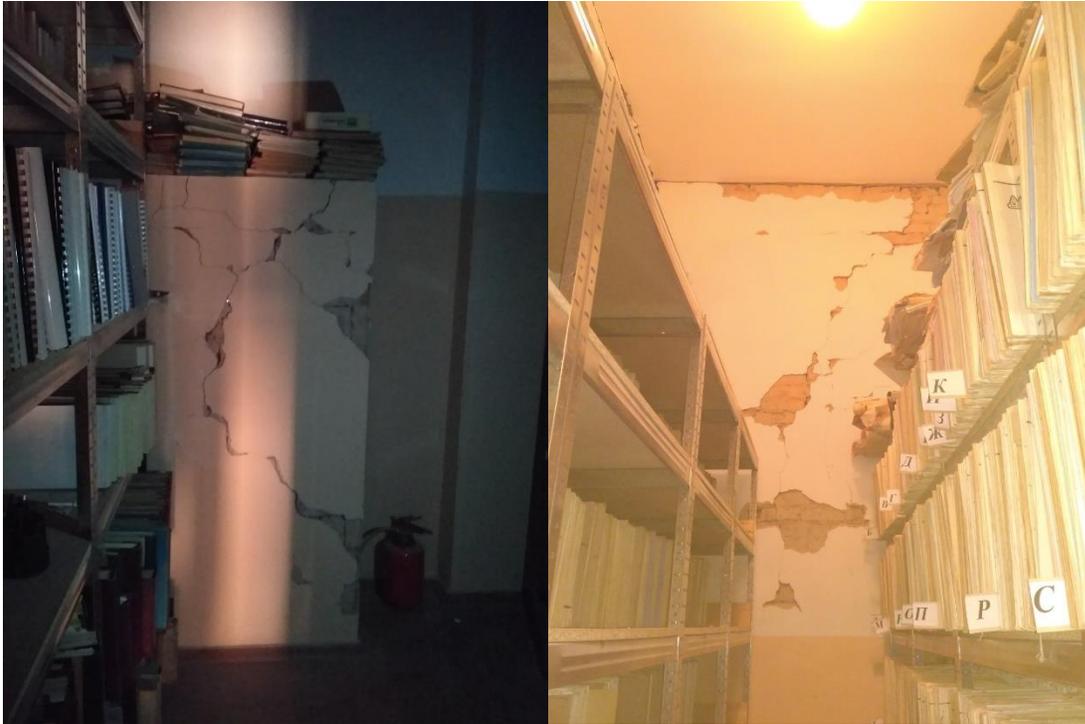
Фото 30,31 . Пошкодження приміщення 410. Численні тріщини по швам кладки, відшарування та тріщини штукатурки.

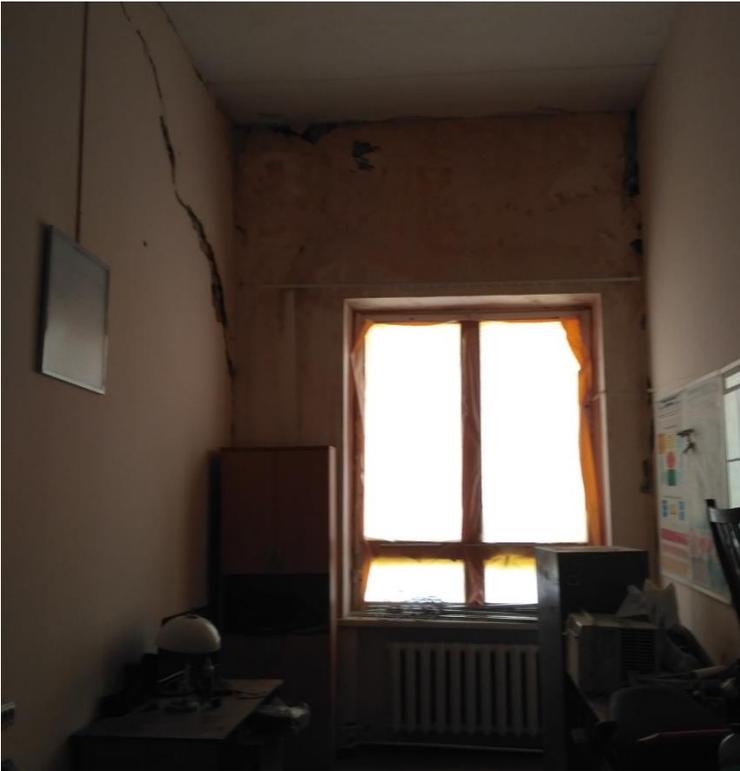
Фото 32. Пошкодження приміщення 415. Тріщини в перегородках та штукатурці, пошкодження дерев'яного вікна( вибите скло, пошкодження фурнітури, рам)
