# **Фотофіксація пошкоджень приміщень 4-го поверху**

**(Нумерація приміщень прийнята згідно планів БТІ)**

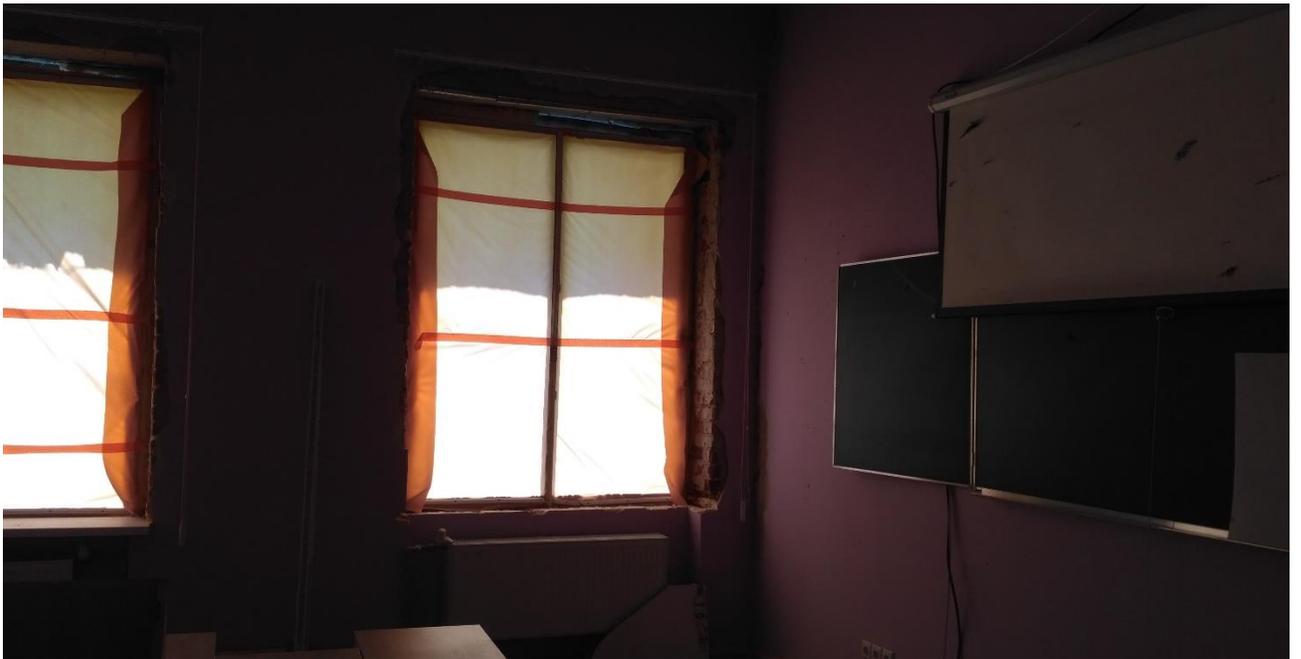
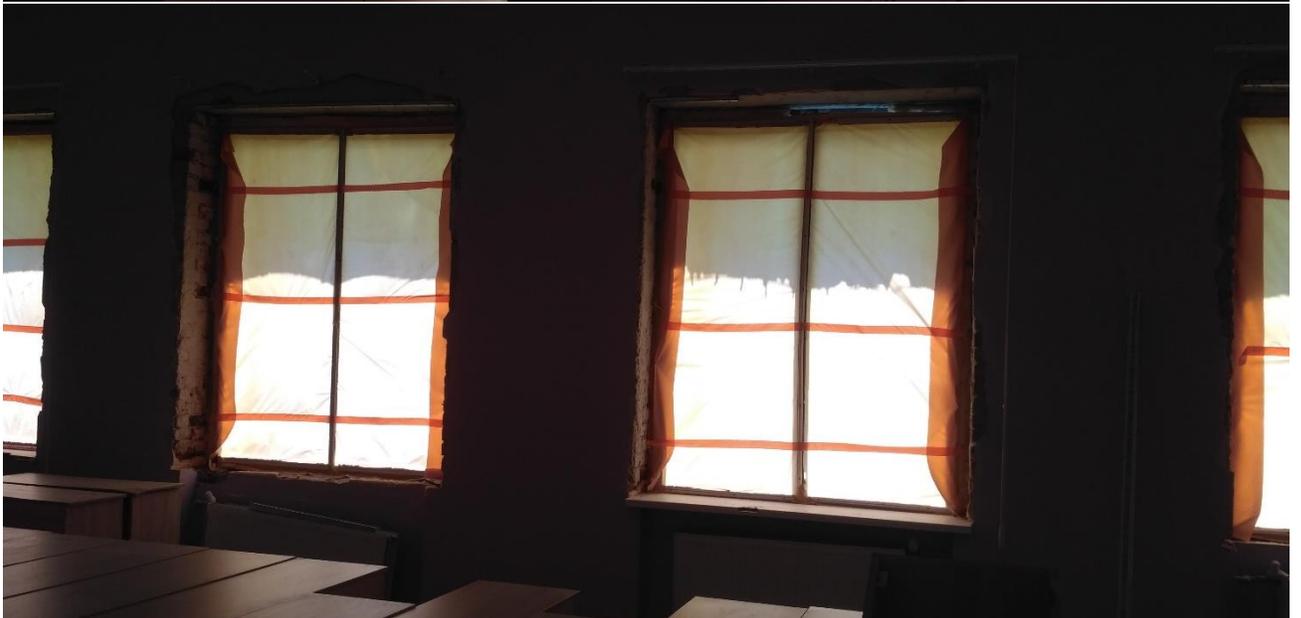
Фото 34,35. Пошкодження приміщення 416. Тріщини в перегородках та штукатурці, осколкові ураження стін. Пошкодження металопластикових вікон( розбиті склопакети, пошкодження фурнітури, профілів рам, пошкодження пвх підвіконь)

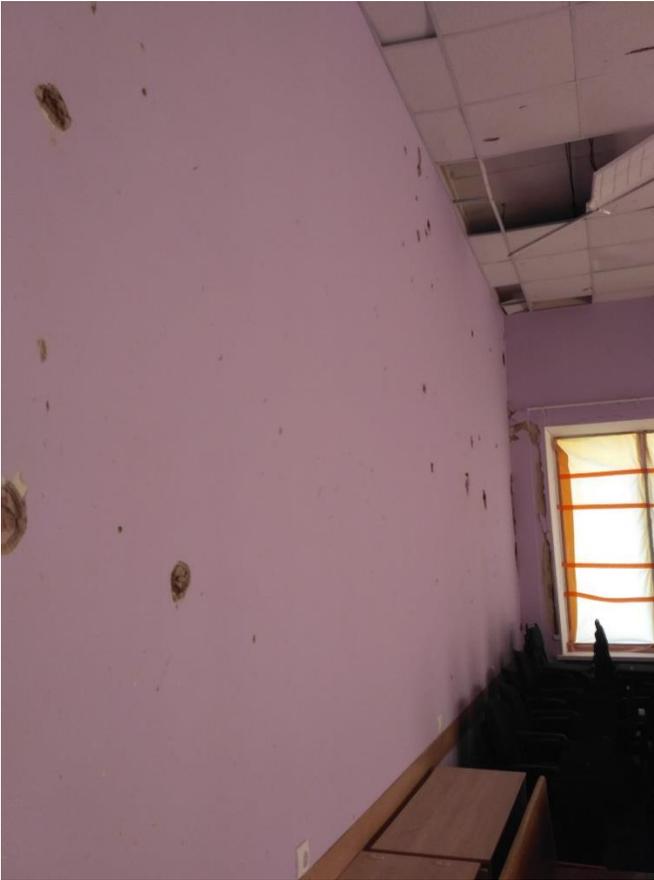
Фото 36,37,38. Пошкодження приміщення 416. Тріщини в перегородках та штукатурці, осколкові ураження стін. Пошкодження металопластикових вікон( розбиті склопакети, пошкодження фурнітури, профілів рам, пошкодження пвх підвіконь). Повністю зруйнована стеля Армстронг

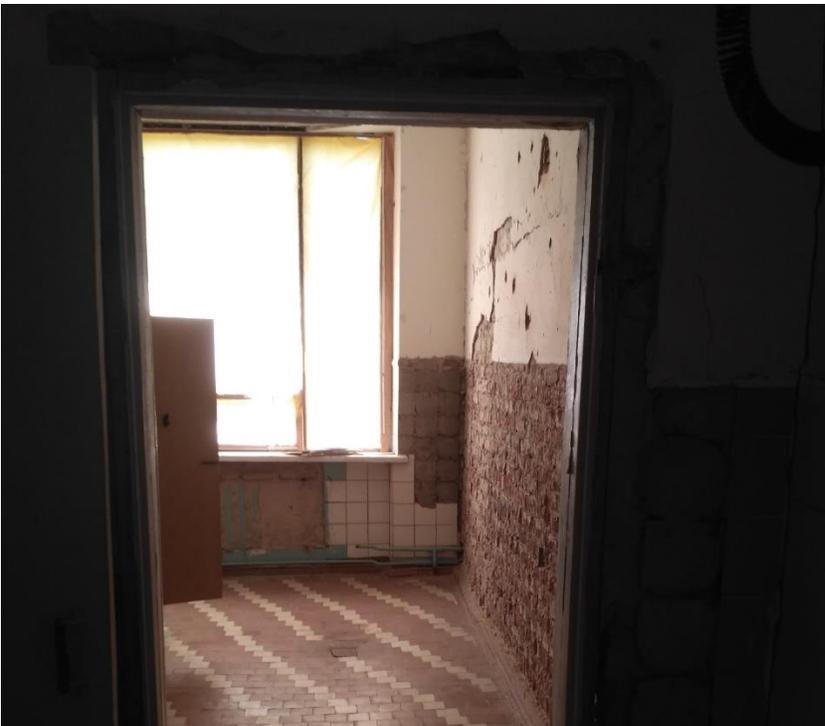
Фото 40. Пошкодження приміщення 420. Тріщини в перегородках та штукатурці, осколкові ураження стін, осипання плитки. Пошкодження дерев'яного вікна( розбите скло, пошкодження фурнітури)

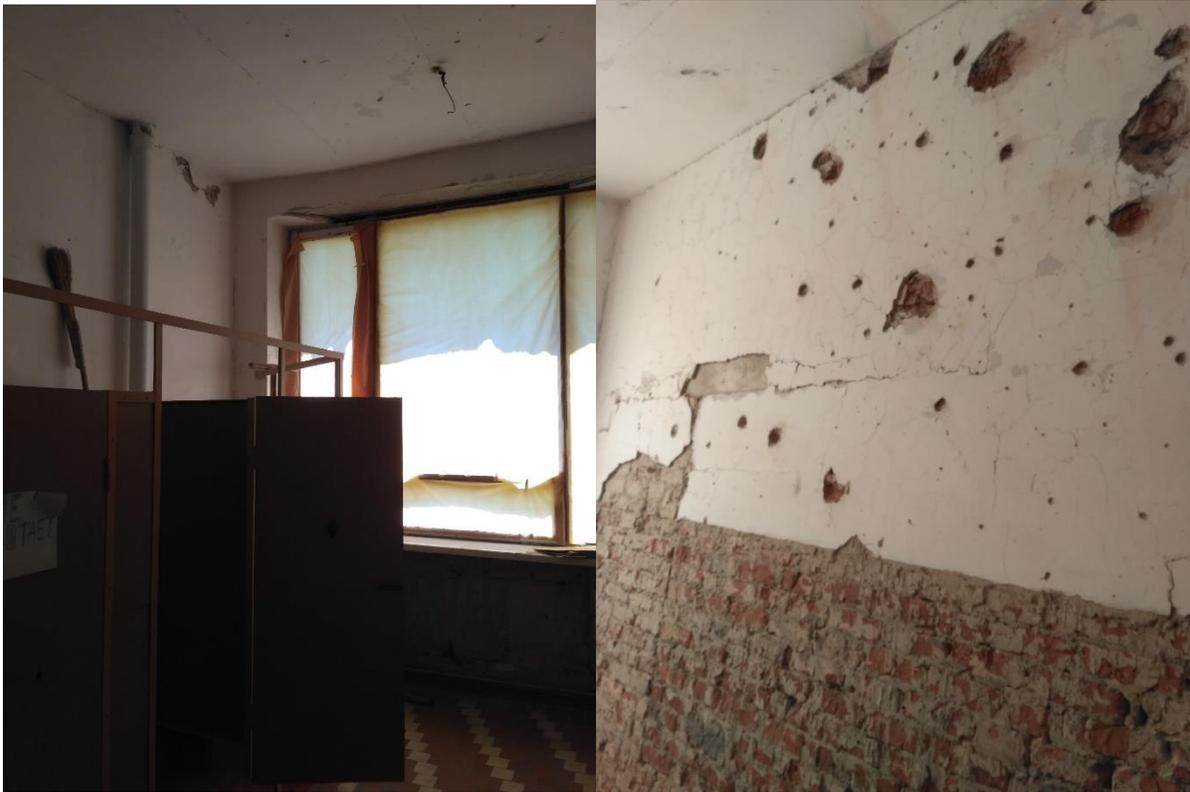
Фото 41. Пошкодження приміщення 420. Тріщини в перегородках та штукатурці, осколкові ураження стін, осипання плитки. Пошкодження дерев'яного вікна (розбите скло, пошкодження фурнітури)

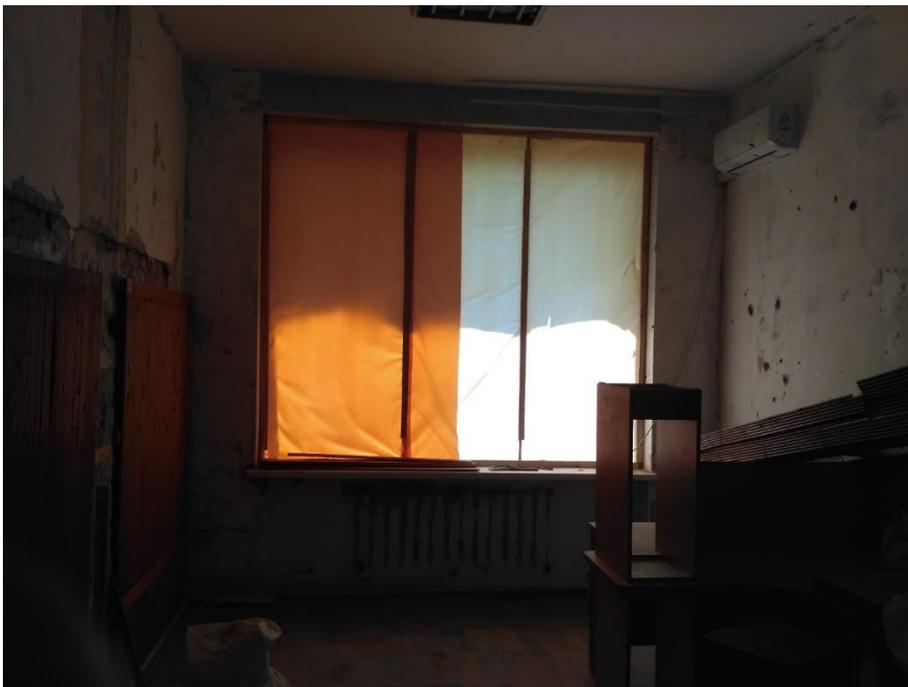
Фото 42. Пошкодження приміщення 421. Тріщини в перегородках та штукатурці, осколкові ураження стін, осипання плитки. Пошкодження дерев'яного вікна( розбите скло, пошкодження фурнітури)

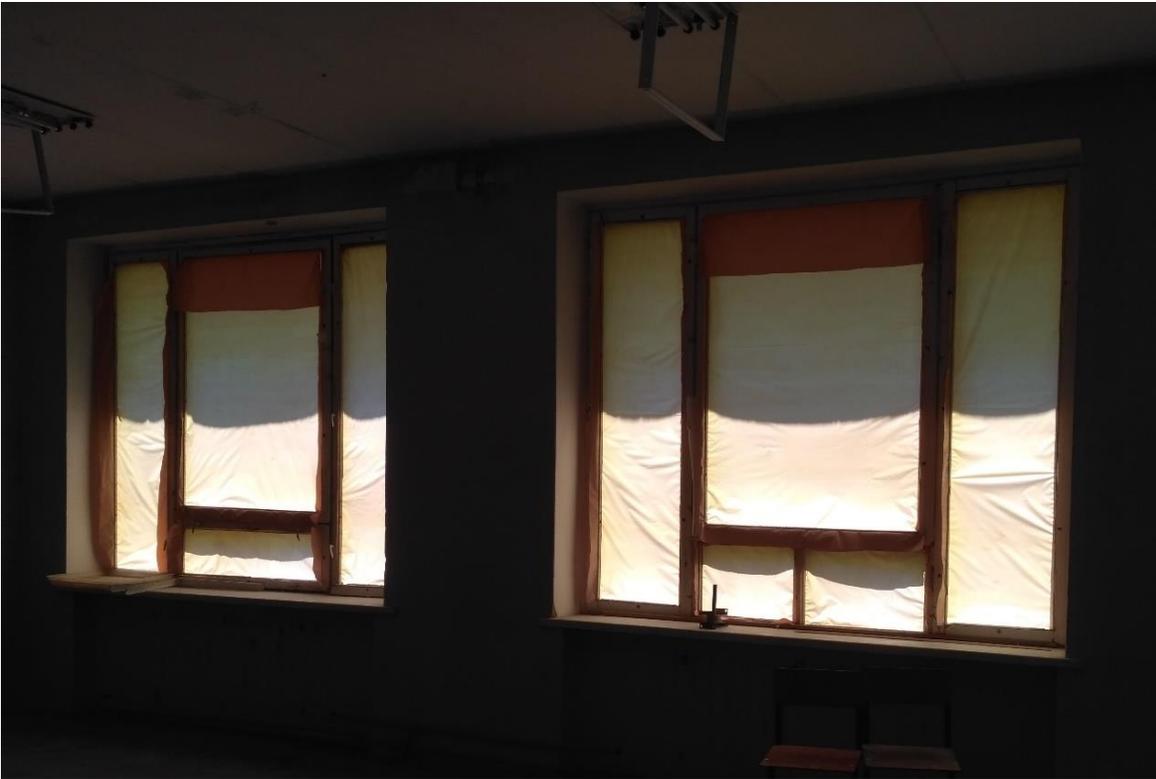
Фото 43,44,45. Пошкодження приміщення 422. Тріщини в перегородках та штукатурці. Пошкодження дерев'яних вікон( розбите скло, пошкодження фурнітури). Осколкове пробиття фільончастих дверей

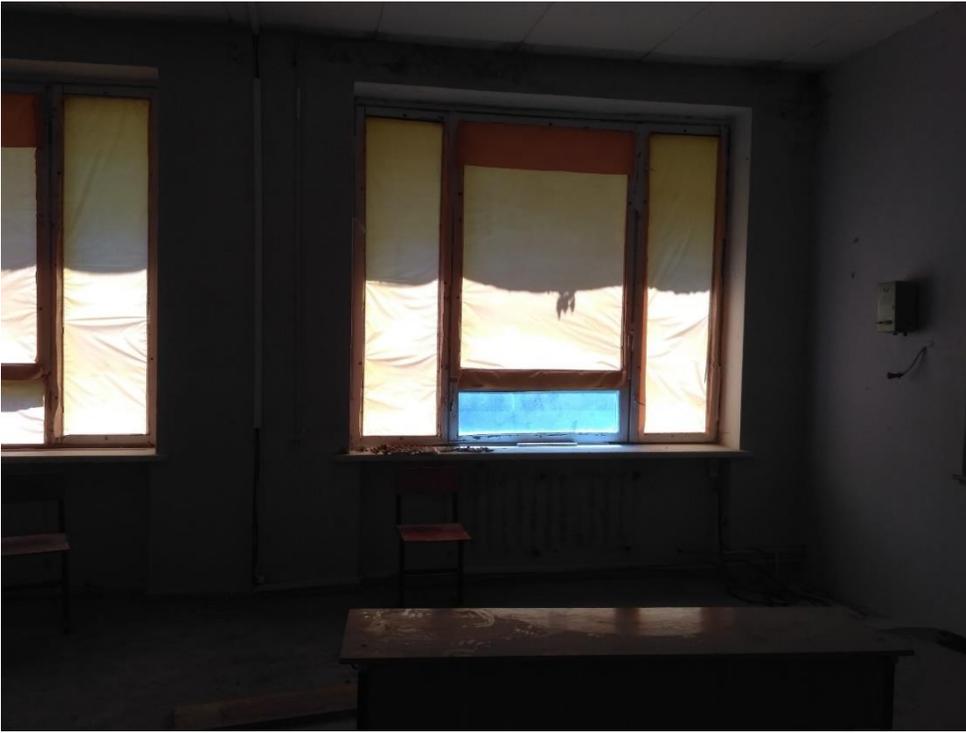
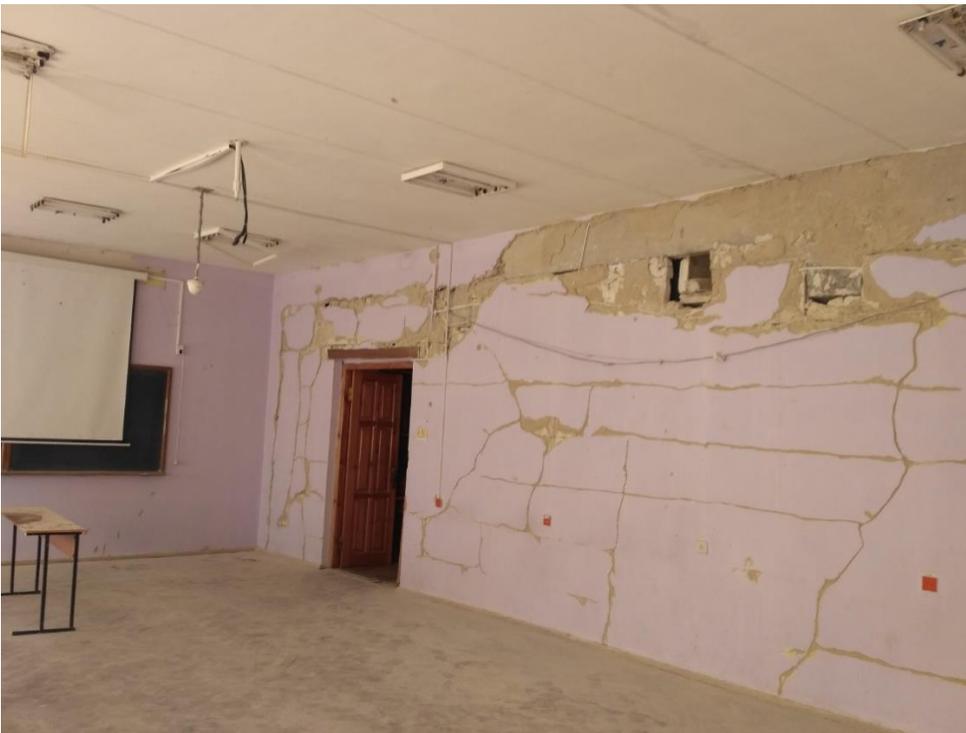
Фото 46,47. Пошкодження приміщення 422. Тріщини в перегородках та штукатурці.

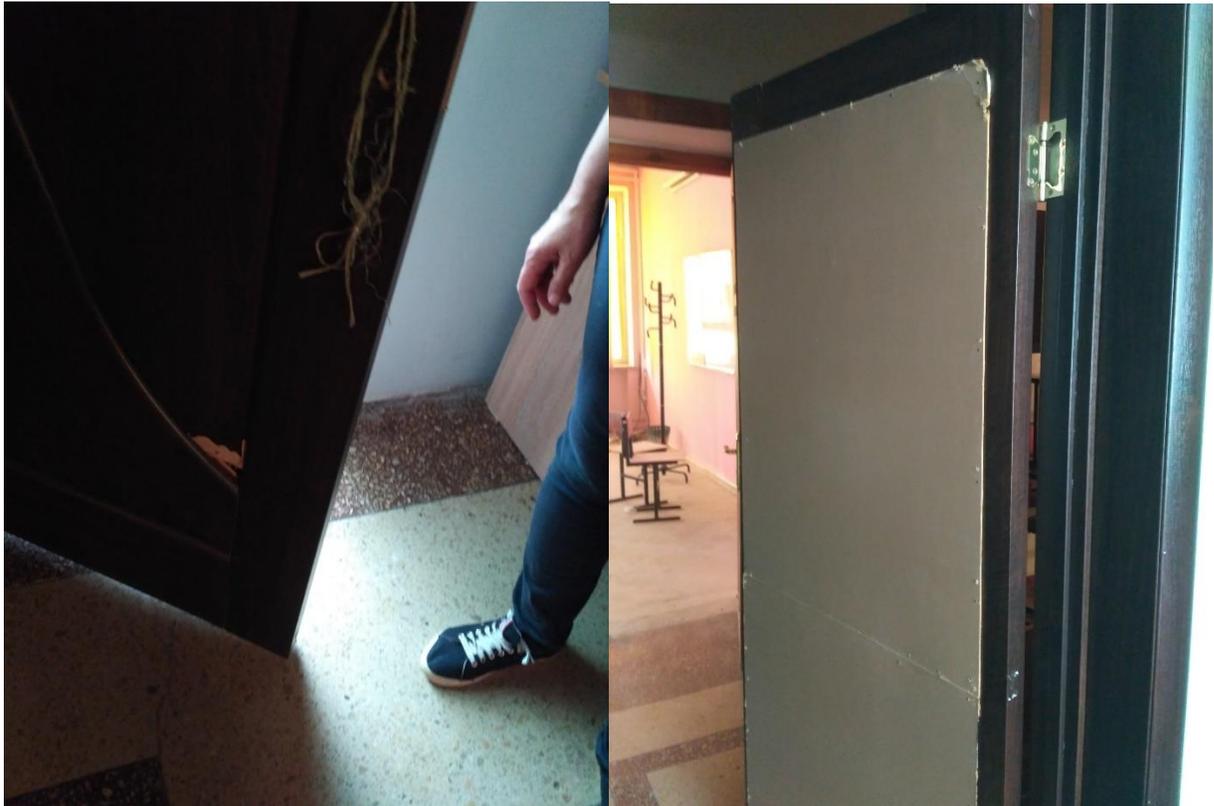
Фото 48,49. Пошкодження приміщення 422а. Зруйнована мдф дверь

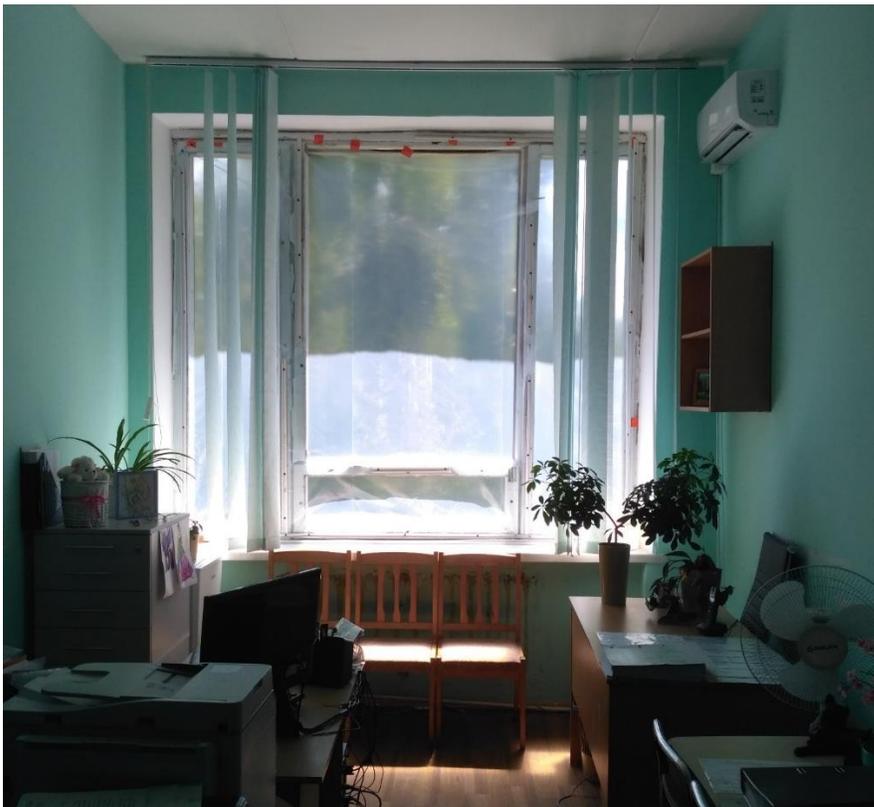
Фото 50. Пошкодження приміщення 422а. Пошкодження дерев'яного вікна( розбите скло, пошкодження фурнітури).

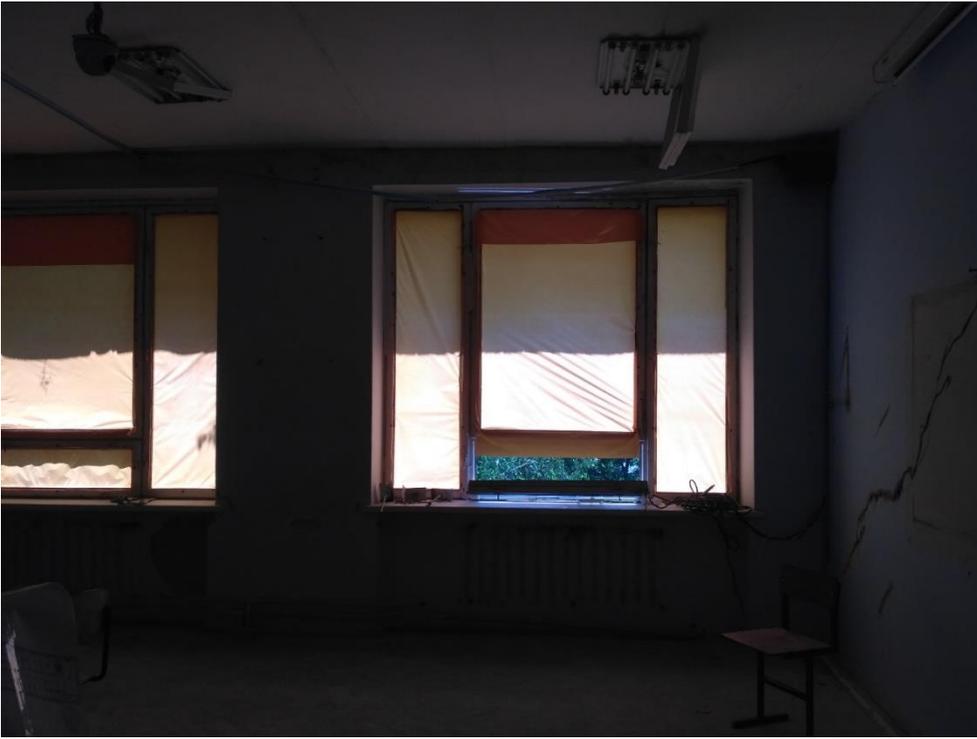
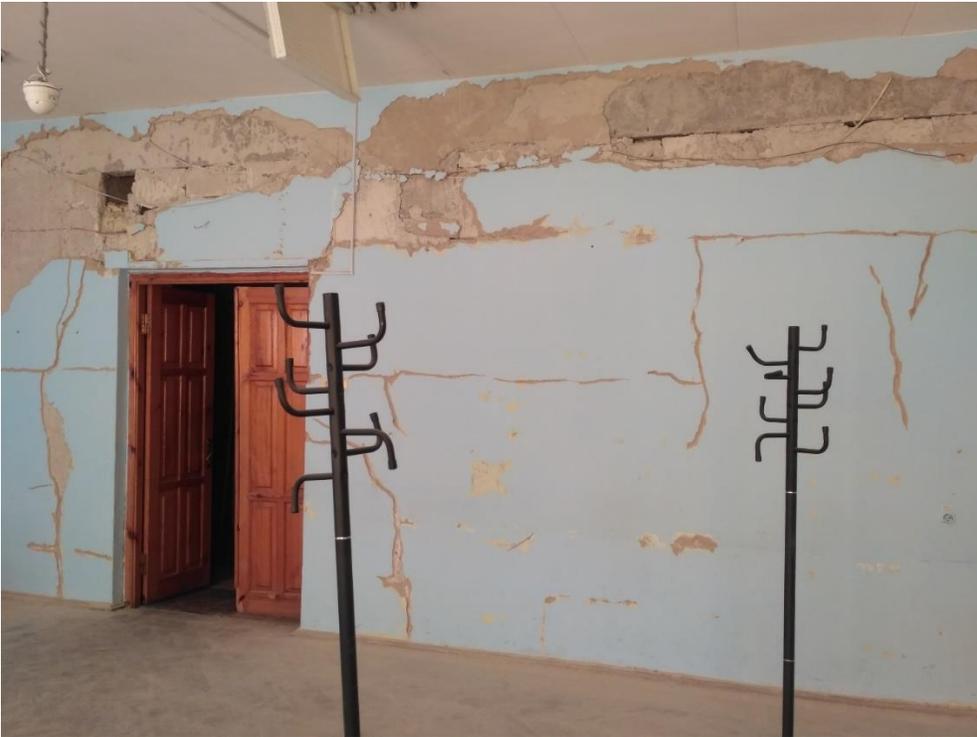
Фото 50,51. Пошкодження приміщення 423. Тріщини в перегородках та штукатурці. Пошкодження дерев'яних вікон( розбите скло, пошкодження фурнітури). Пошкодження фільончастих дверей

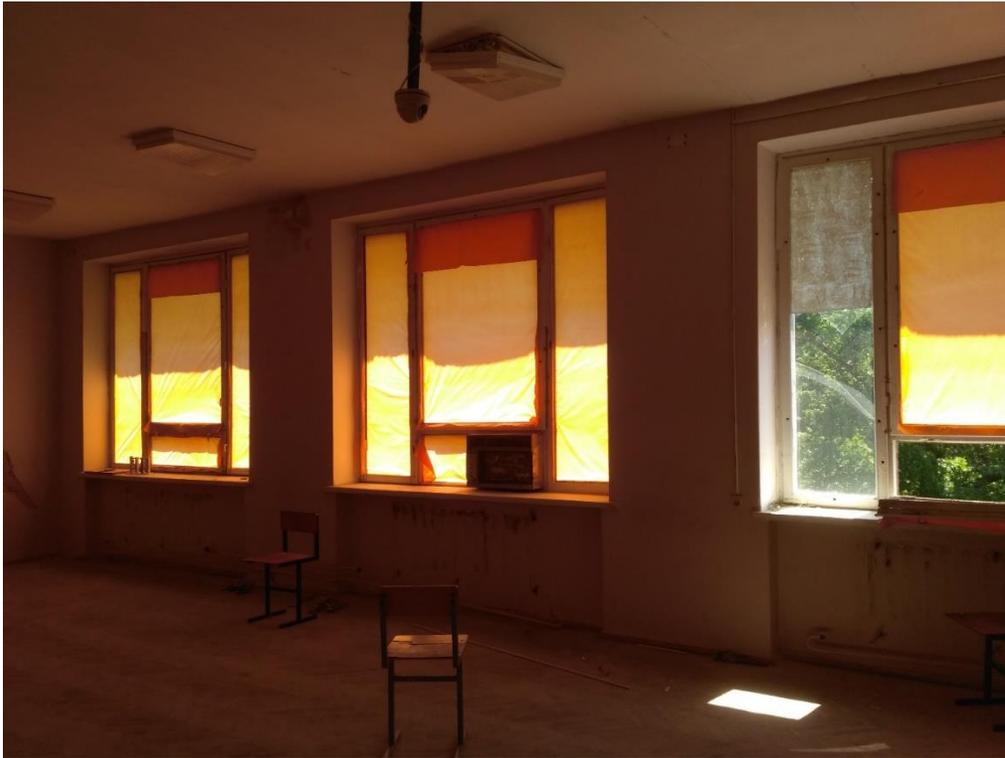
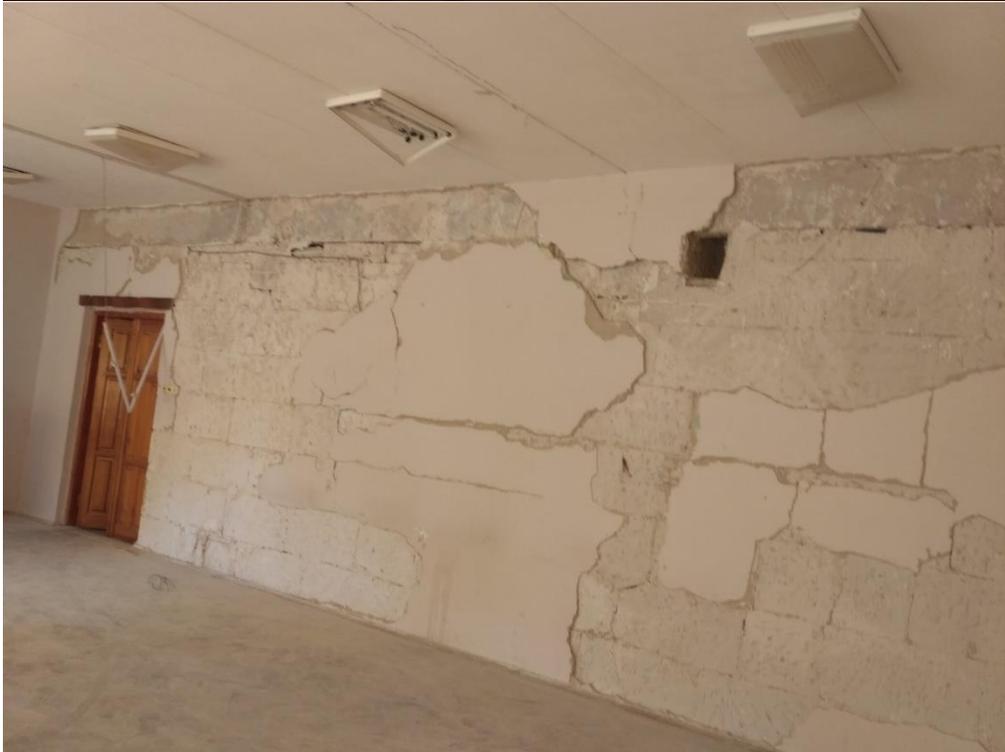
Фото 52,53. Пошкодження приміщення 424. Тріщини в перегородках та штукатурці. Пошкодження дерев'яних вікон( розбите скло, пошкодження фурнітури). Пошкодження фільончастих дверей

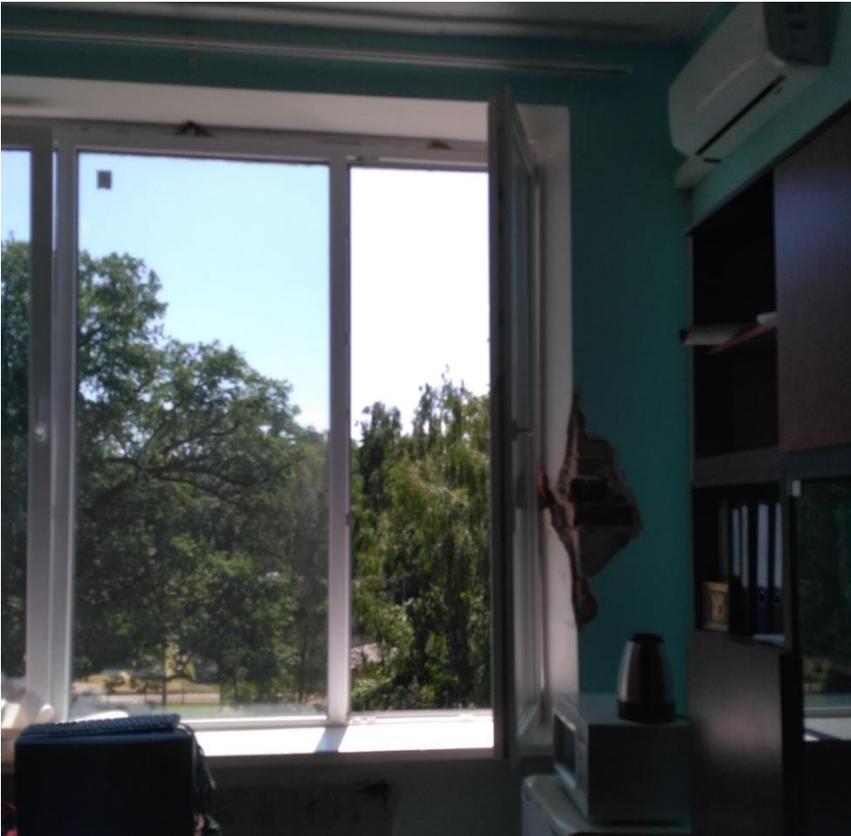
Фото 54,55. Пошкодження приміщення 424а. Осколкове пошкодження відкоса. Пошкодження металопластикового вікна( розбите скло, пошкодження фурнітури, пробитий осколком профіль).

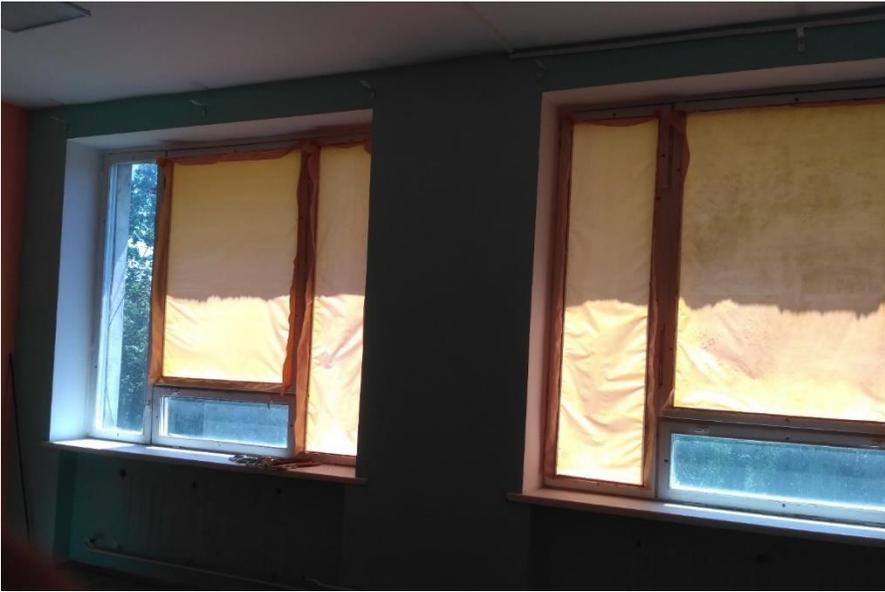
Фото 56. Пошкодження приміщення 425. Пошкодження дерев'яних вікон( розбите скло, пошкодження фурнітури).

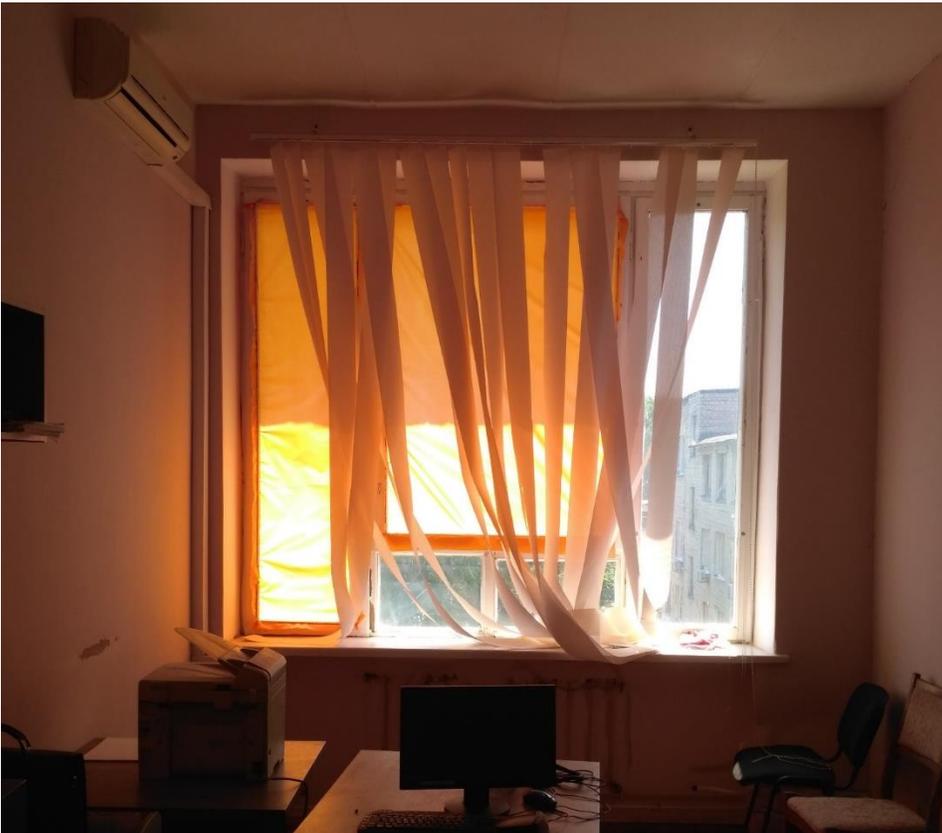
Фото 57. Пошкодження приміщення 426. Пошкодження дерев'яного вікна( розбите скло, пошкодження фурнітури).

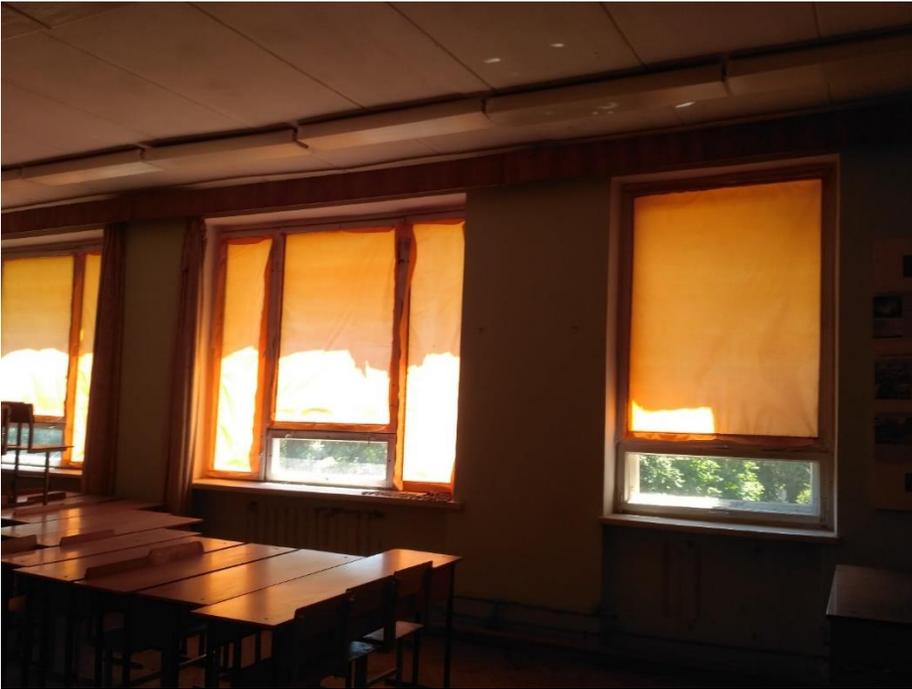
Фото 58. Пошкодження приміщення 427. Пошкодження дерев'яних вікон( розбите скло, пошкодження фурнітури).

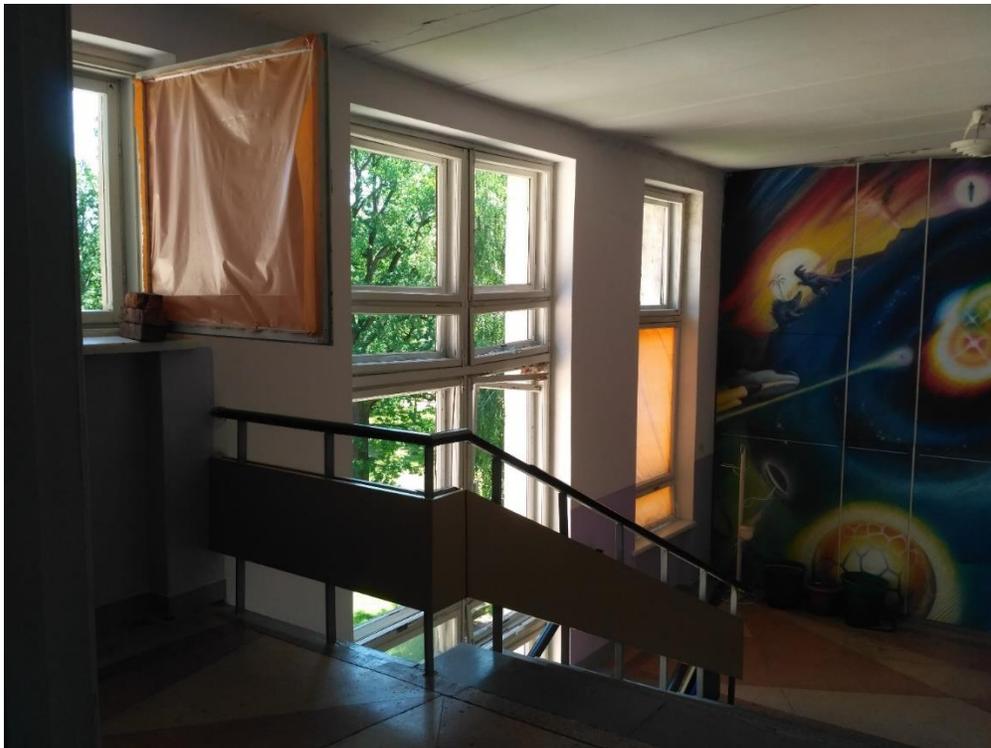
Фото 59. Пошкодження приміщення 401. Пошкодження дерев'яних вікон( розбите скло, пошкодження фурнітури).

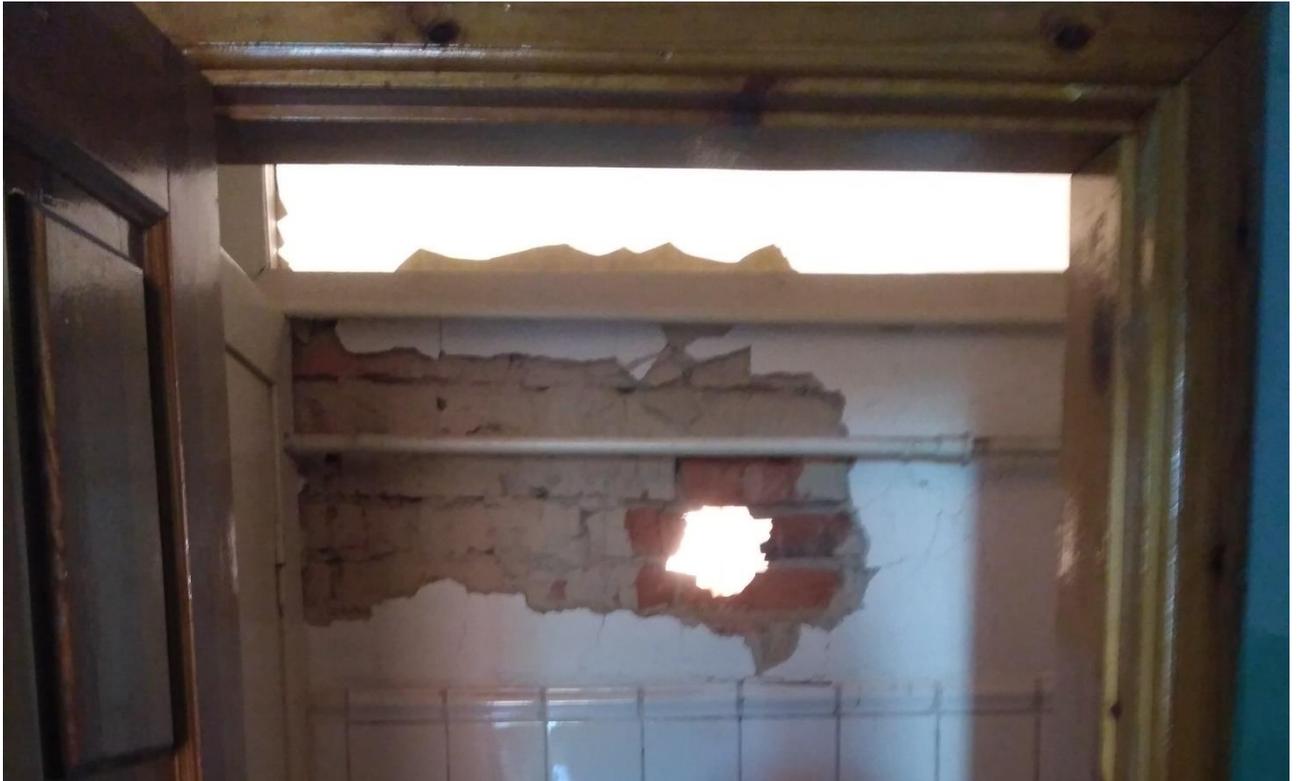
Фото 60. Пошкодження приміщення 428. Пробиття цегляної перегородки

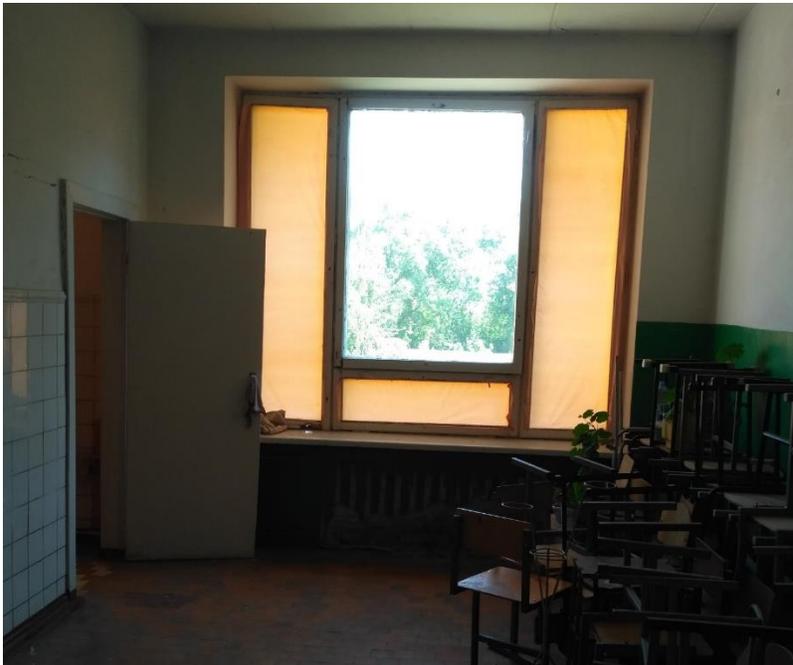
Фото 61. Пошкодження приміщення 431. Пошкодження дерев'яних вікон( розбите скло, пошкодження фурнітури).

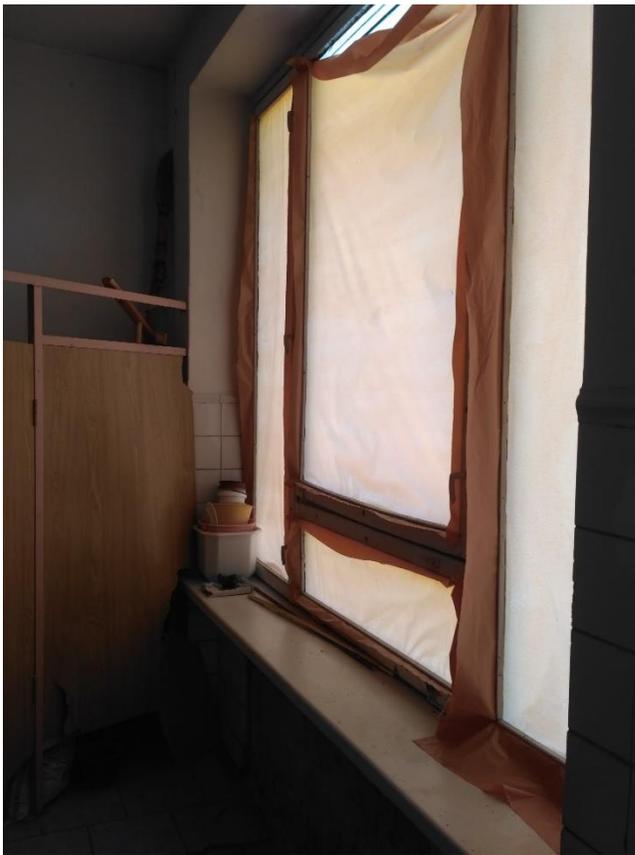
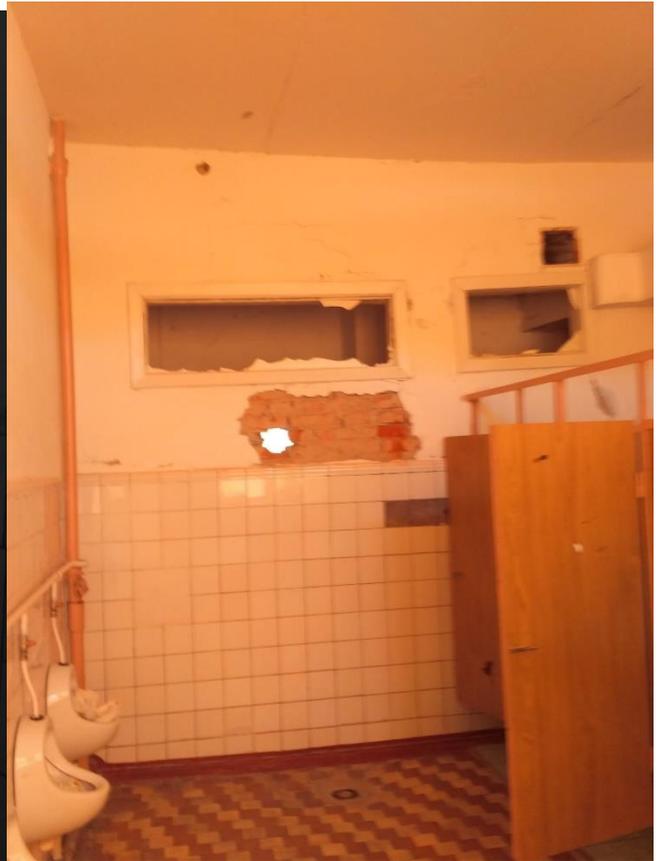
Фото 62. Пошкодження приміщення 430. Пошкодження дерев'яних вікон( розбите скло, пошкодження фурнітури). Пробиття перегородки до приміщення поз. 428 по БТІ

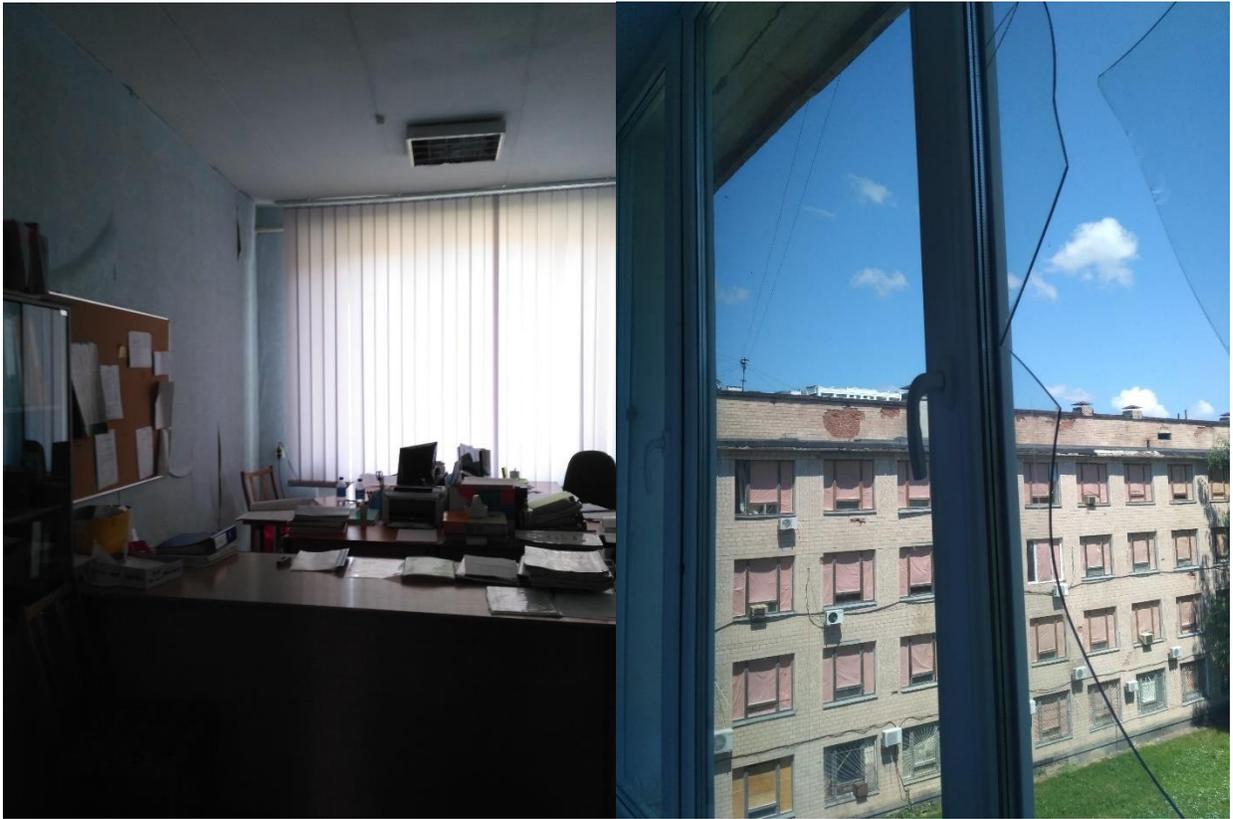
Фото 64. Пошкодження приміщення 433. Пошкодження м.п вікна( розбитий склопакет, пошкодження фурнітури, профілів рами).

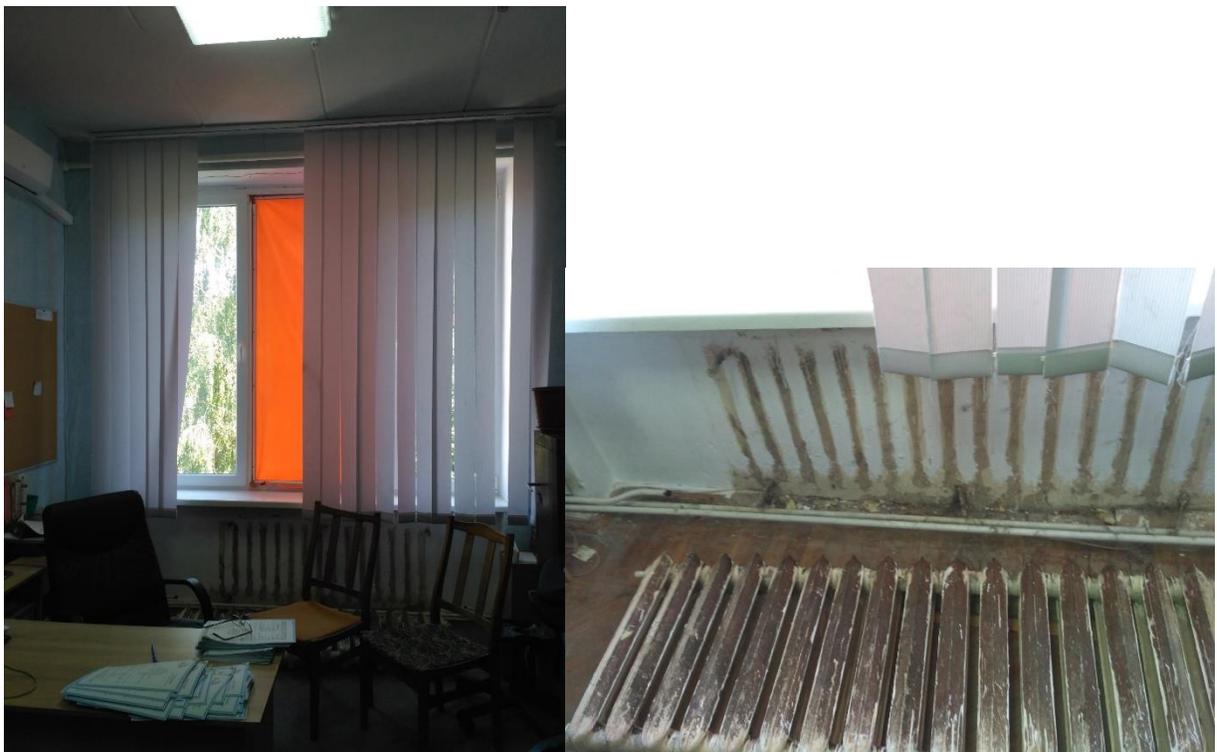
Фото 65. Пошкодження приміщення 434. Пошкодження м.п вікна( розбитий склопакет, пошкодження фурнітури, профілів рами).

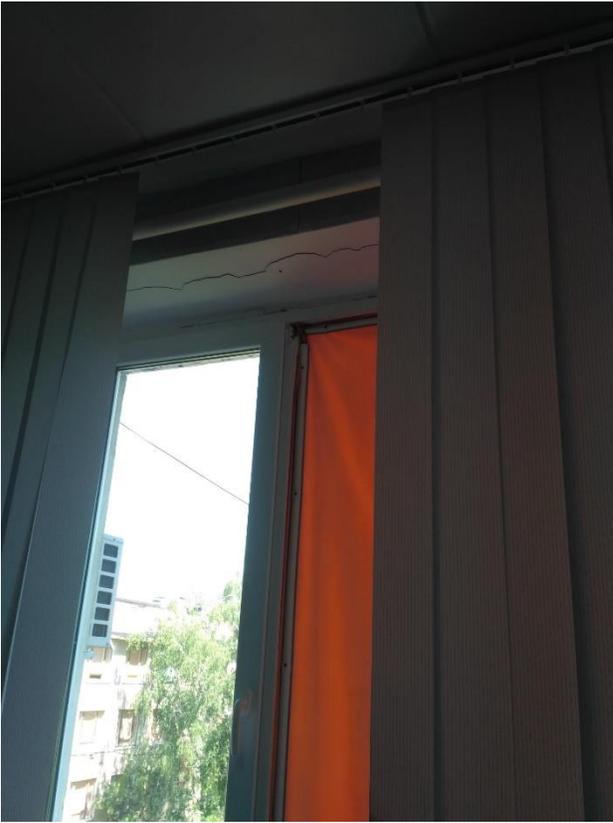
Фото 66. Пошкодження приміщення 435. Пошкодження м.п вікна( розбитий склопакет, пошкодження фурнітури, профілів рами).

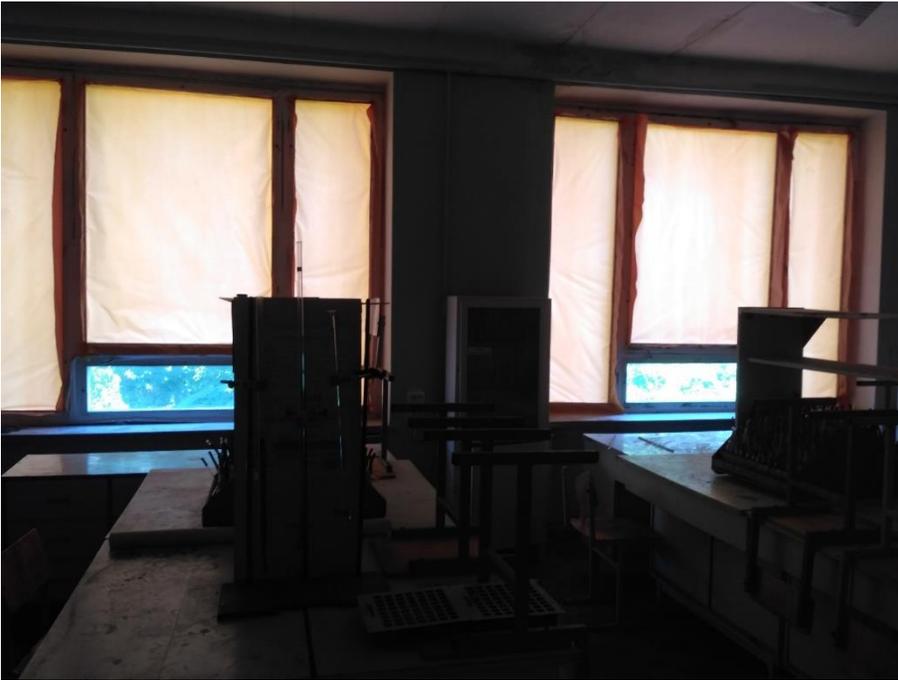
Фото 68. Пошкодження приміщення 437. Пошкодження дерев'яних вікон( розбите скло, пошкодження фурнітури, профілів рами).

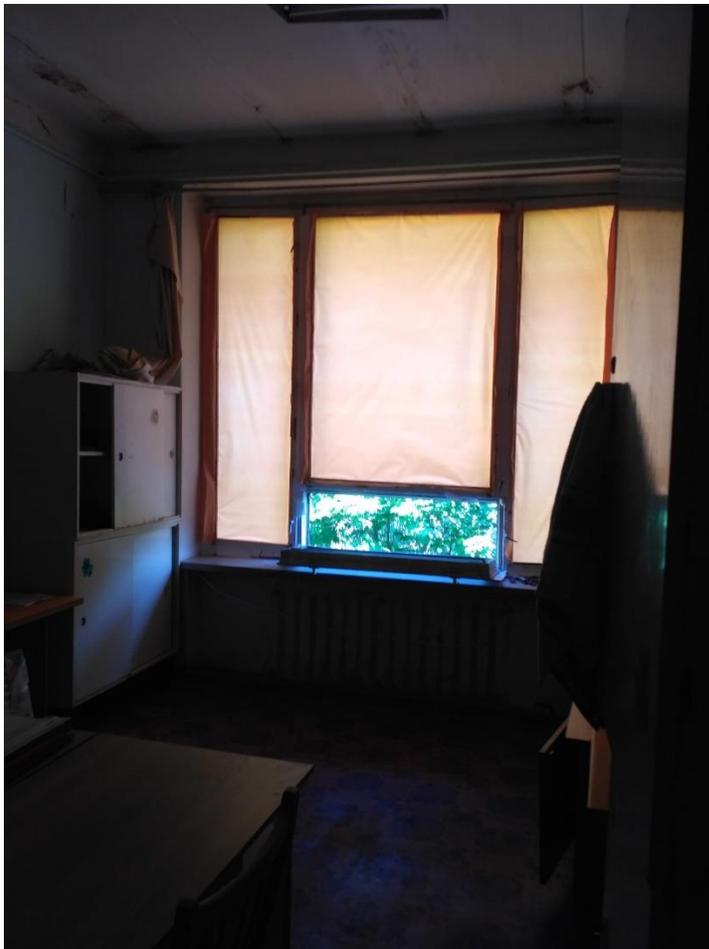
Фото 69. Пошкодження приміщення 436. Пошкодження дерев'яного вікна( розбите скло, пошкодження фурнітури, профілів рами).

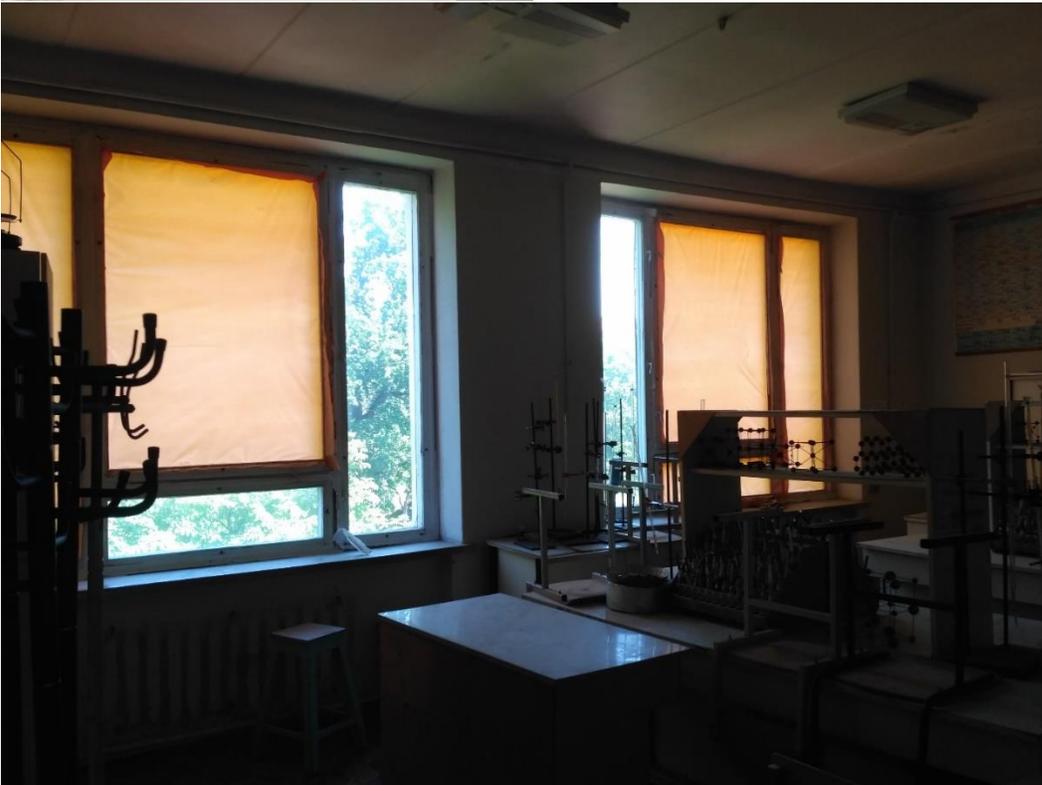
Фото 70. Пошкодження приміщення 438. Пошкодження дерев'яних вікон( розбите скло, пошкодження фурнітури, профілів рами).
