# **Фотофіксація пошкоджень приміщень 4-го поверху**

**(Нумерація приміщень прийнята згідно планів БТІ)**

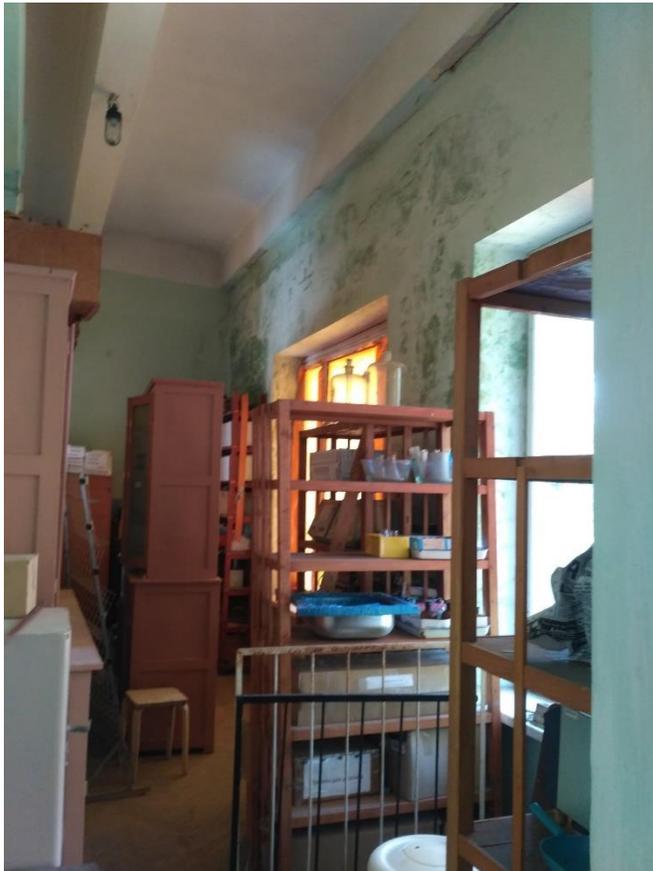
Фото 72. Пошкодження приміщення 441. Пошкодження дерев'яних вікон( розбите скло, пошкодження фурнітури, профілів рами).

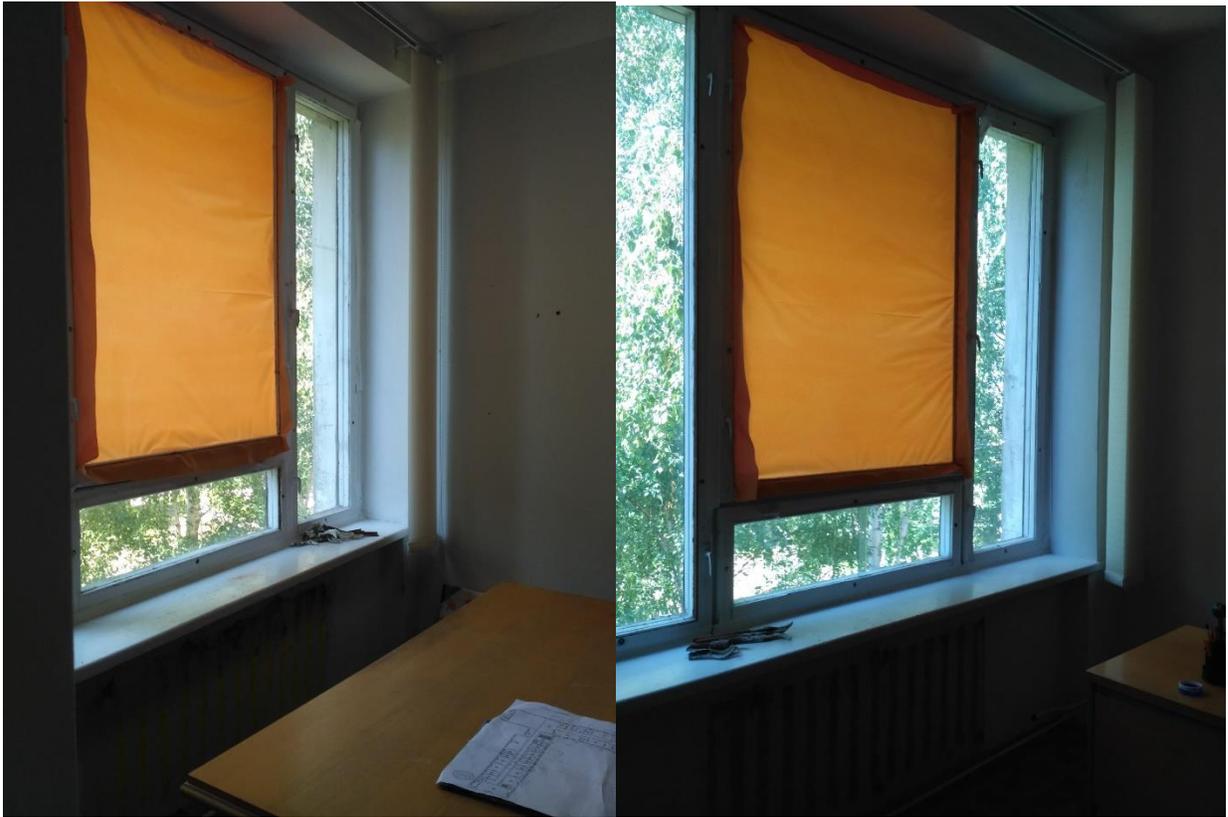
Фото 73,74. Пошкодження приміщення 443,444. Пошкодження дерев'яного вікна( розбите скло, пошкодження фурнітури, профілів рами).

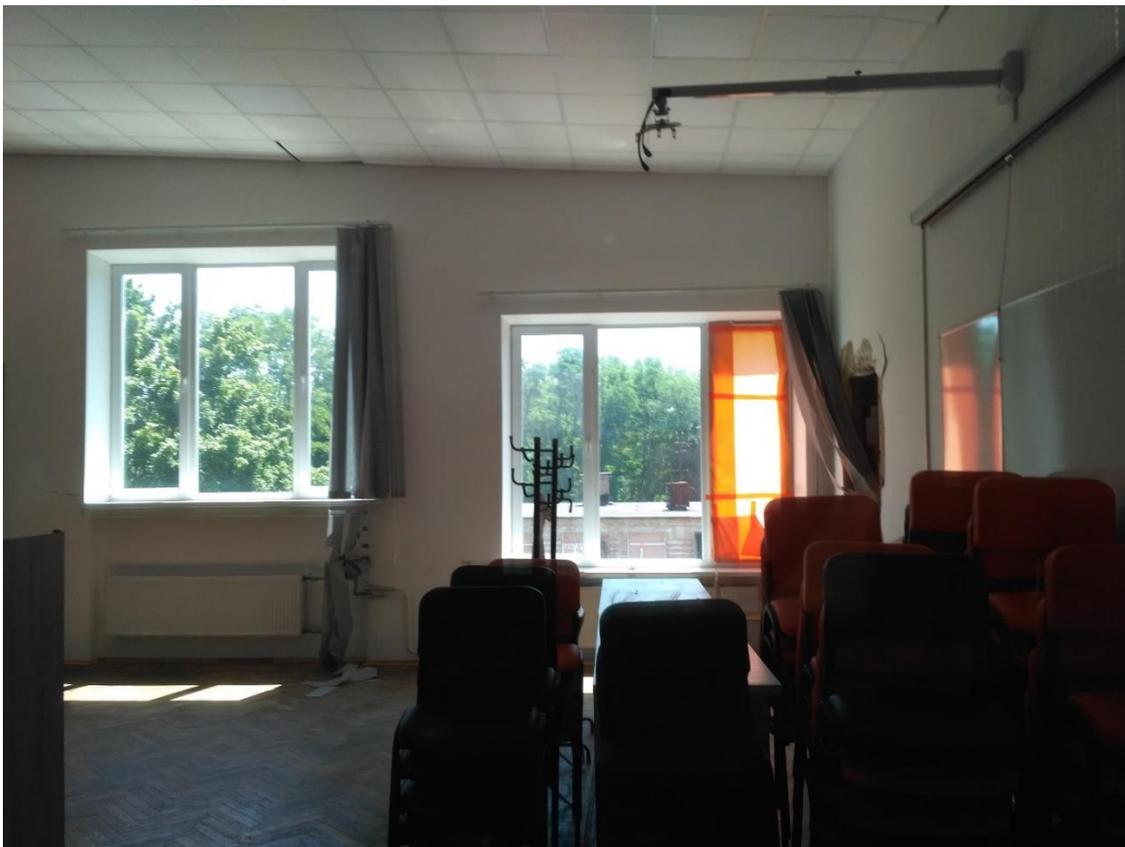
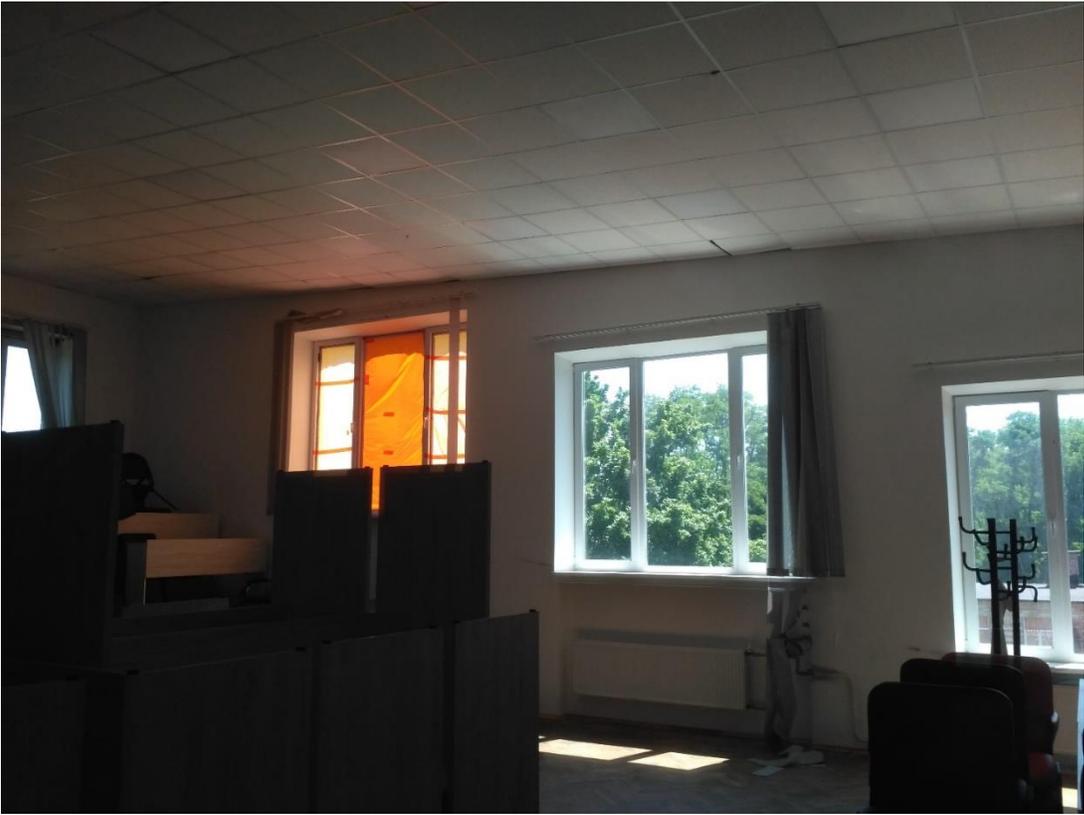
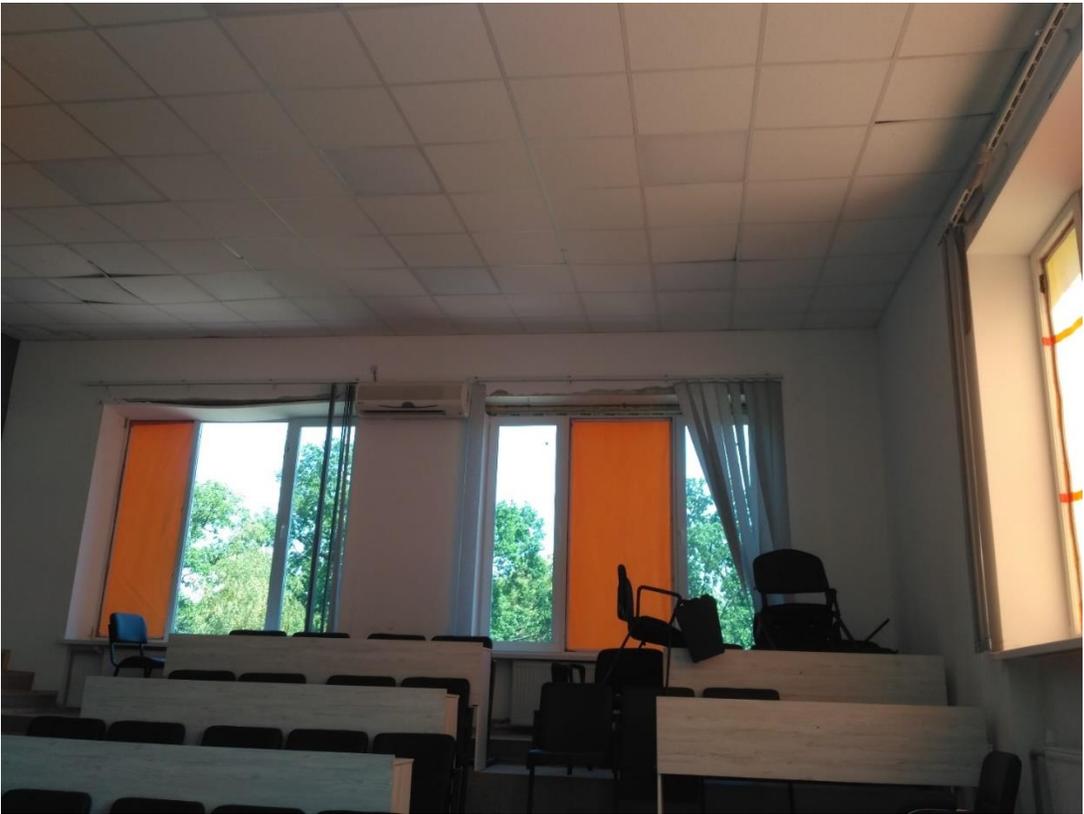
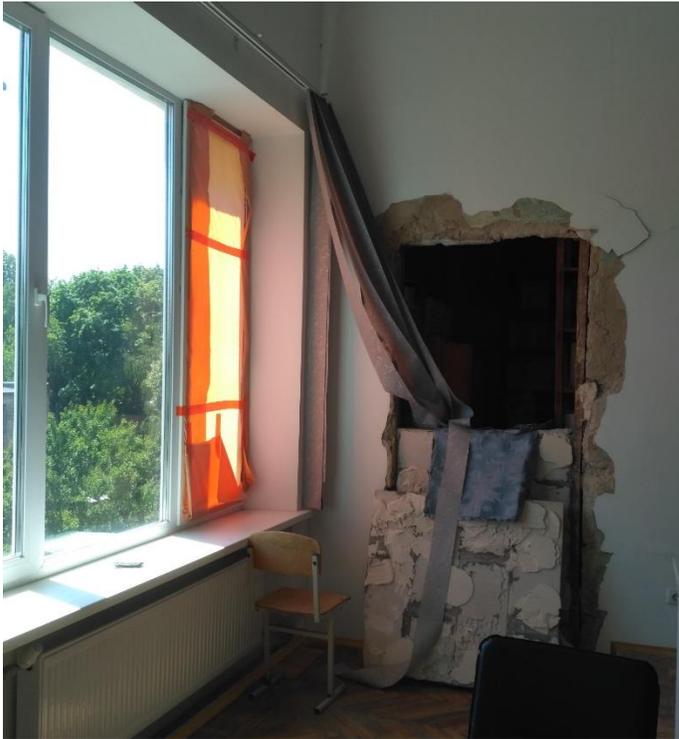
Фото 75,76,77,78. Пошкодження приміщення 440. Пошкодження м.п вікон( розбиті склопакети, пошкодження фурнітури, профілів рами). Часткове пошкодження стелі армстронг (20%)

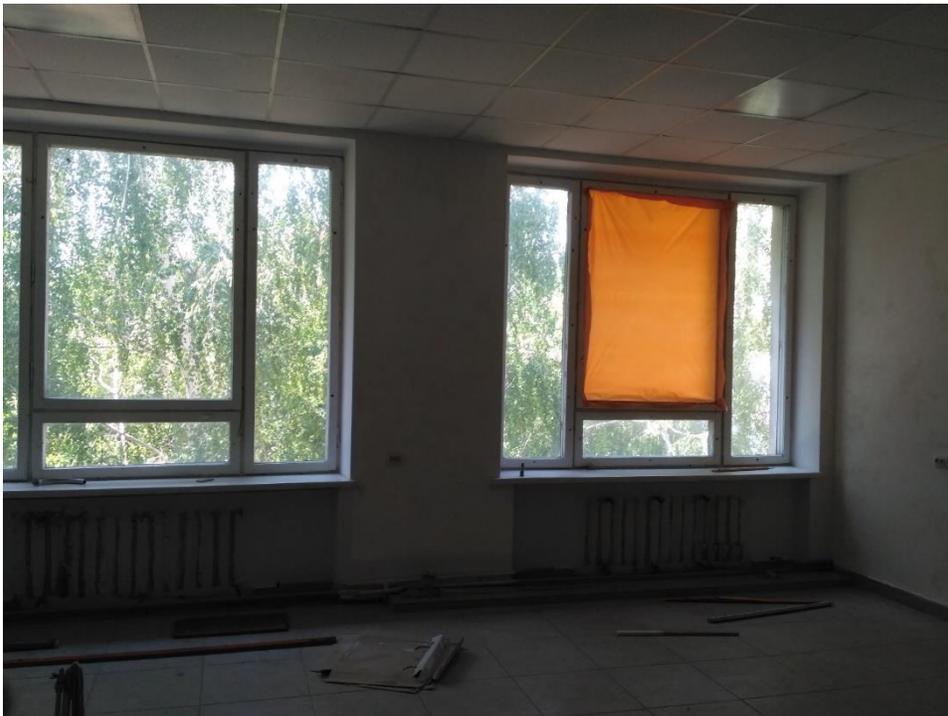
Фото 79. Пошкодження приміщення 447. Пошкодження дерев'яних вікон( розбите скло, пошкодження фурнітури, рам).

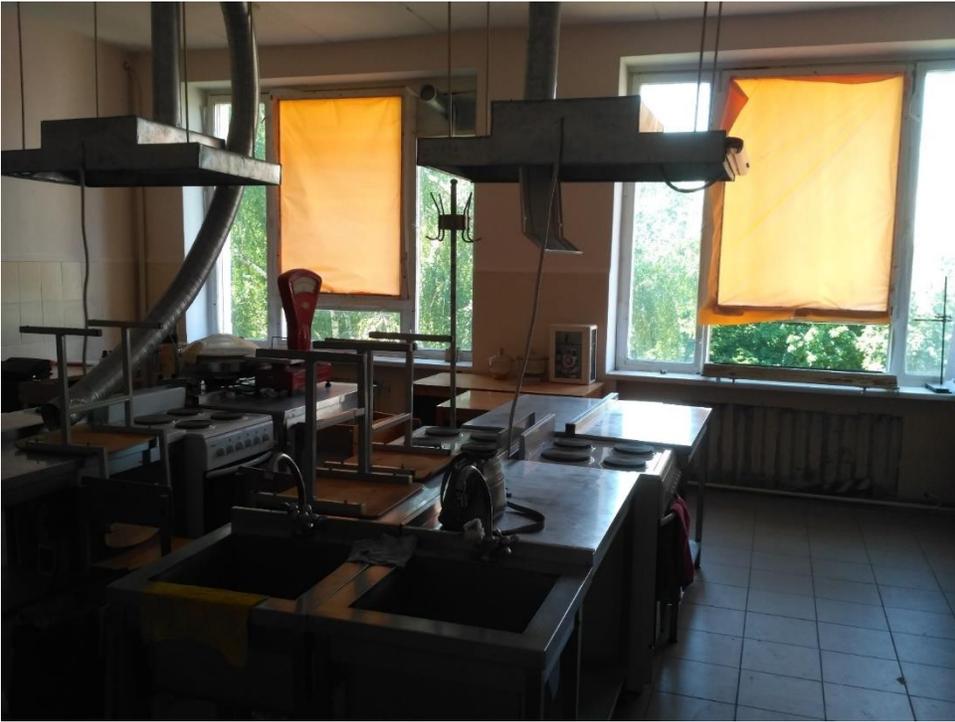
Фото 80. Пошкодження приміщення 448-449. Пошкодження дерев'яних вікон( розбите скло, пошкодження фурнітури, рам).

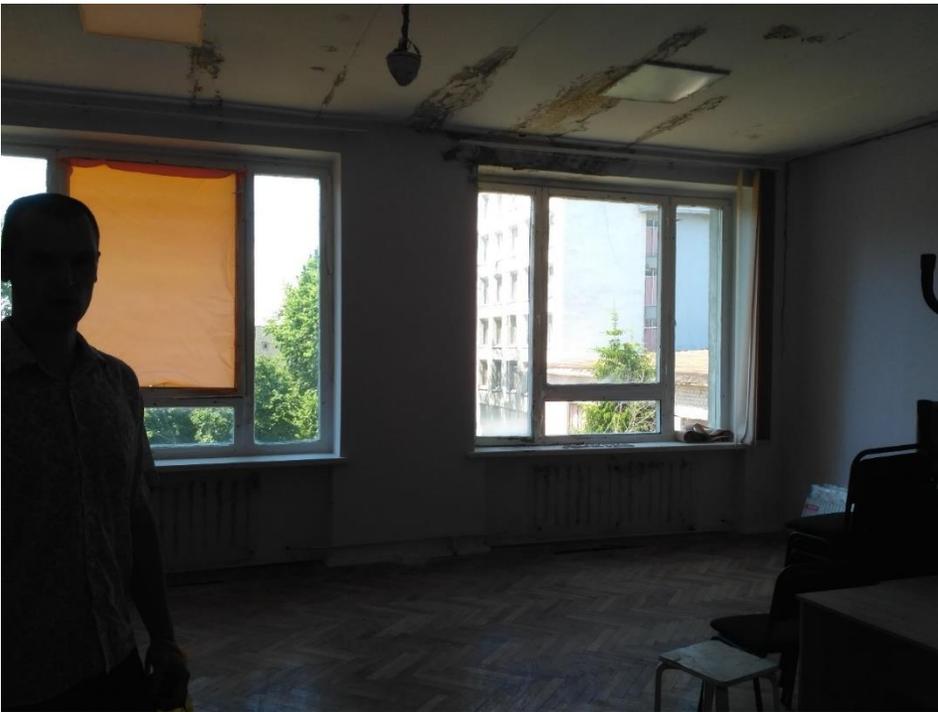
Фото 81. Пошкодження приміщення 450. Пошкодження дерев'яних вікон( розбите скло, пошкодження фурнітури, рам). Пошкодження штукатурки стелі

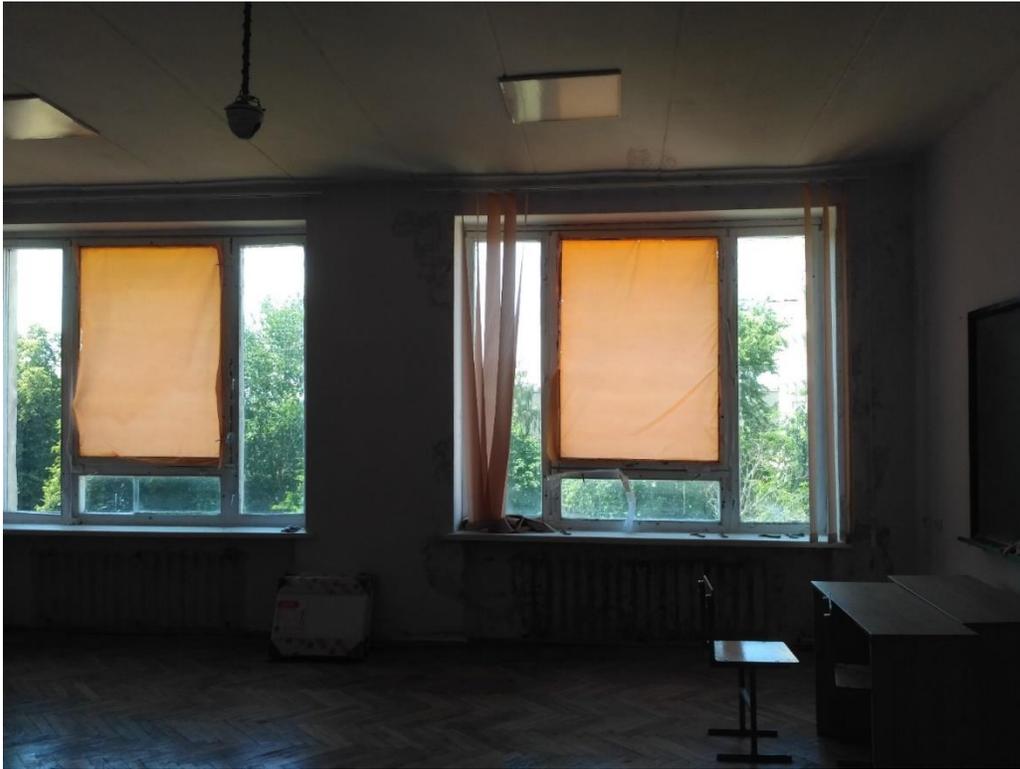
Фото 82. Пошкодження приміщення 450а. Пошкодження дерев'яних вікон( розбите скло, пошкодження фурнітури, рам).

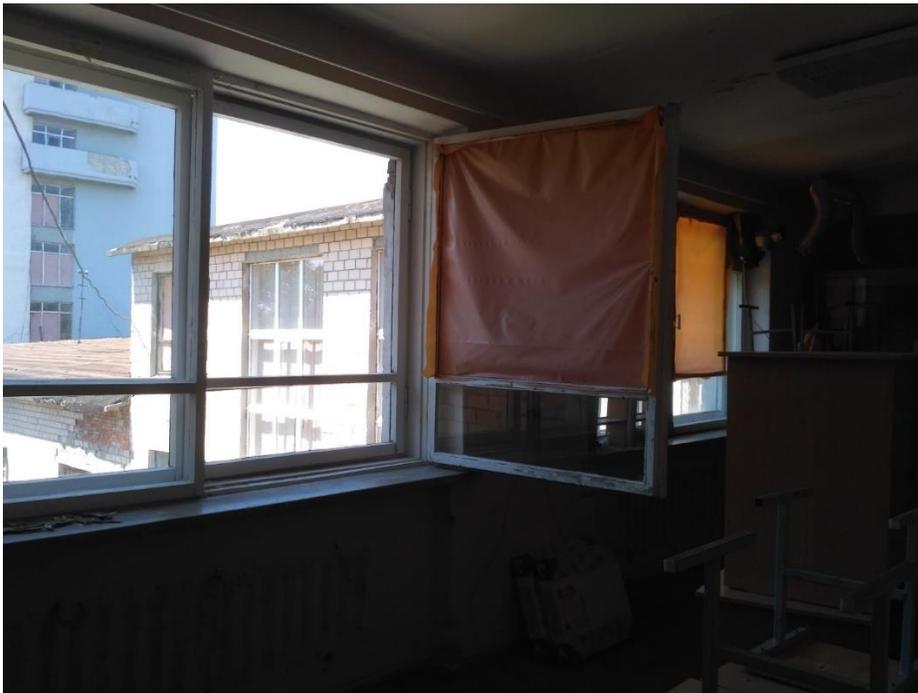
Фото 83. Пошкодження приміщення 451. Пошкодження дерев'яних вікон( розбите скло, пошкодження фурнітури, рам).

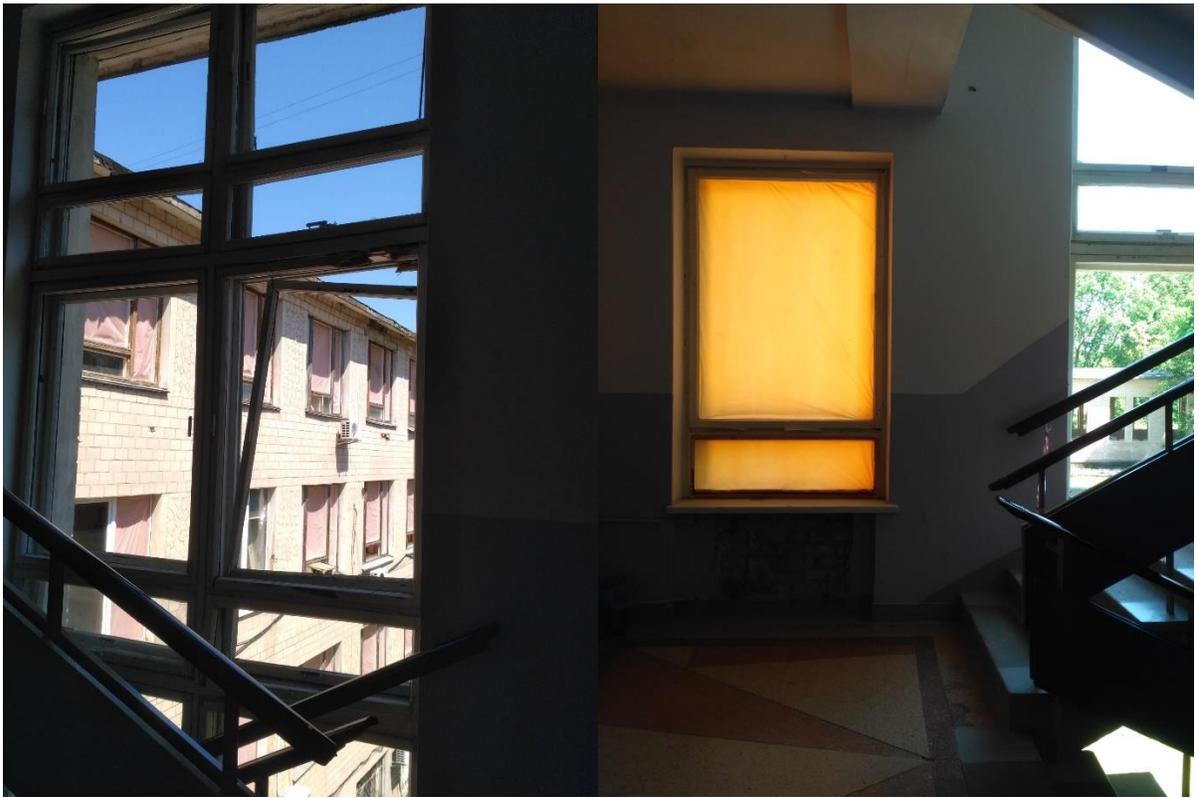
Фото 84. Пошкодження приміщення 401. Пошкодження дерев'яних вікон( розбите скло, пошкодження фурнітури, рам).
