**Фотофіксація пошкоджень**  
**Навчально-лабораторного корпусу № 4**  
**(Нумерація приміщень прийнята згідно планів БТІ)**  
**9 поверх**

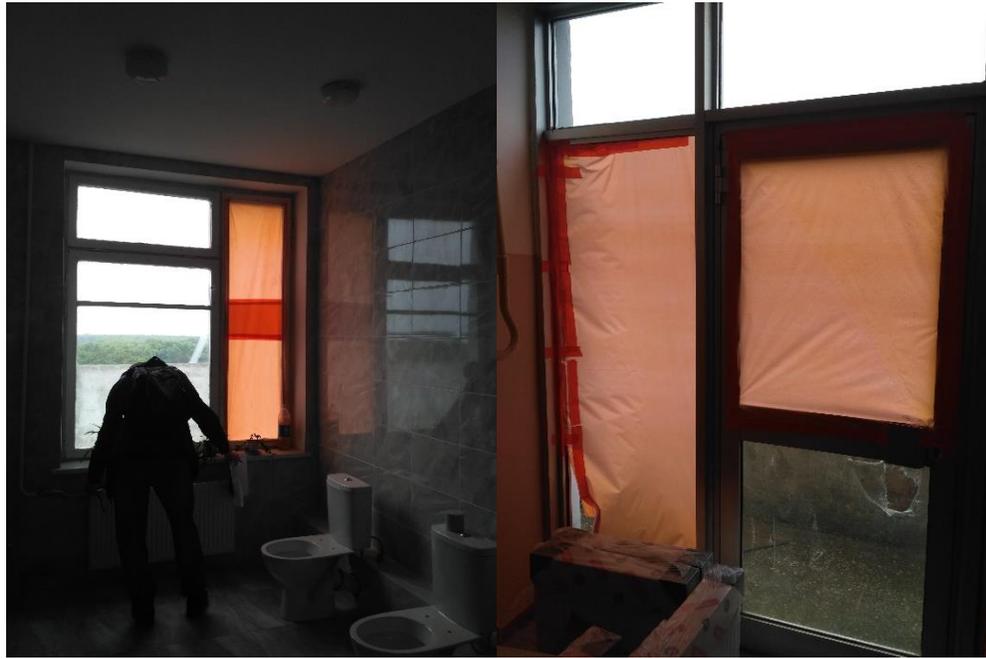
Фото 1-3. Пошкодження вікон приміщень 909,912

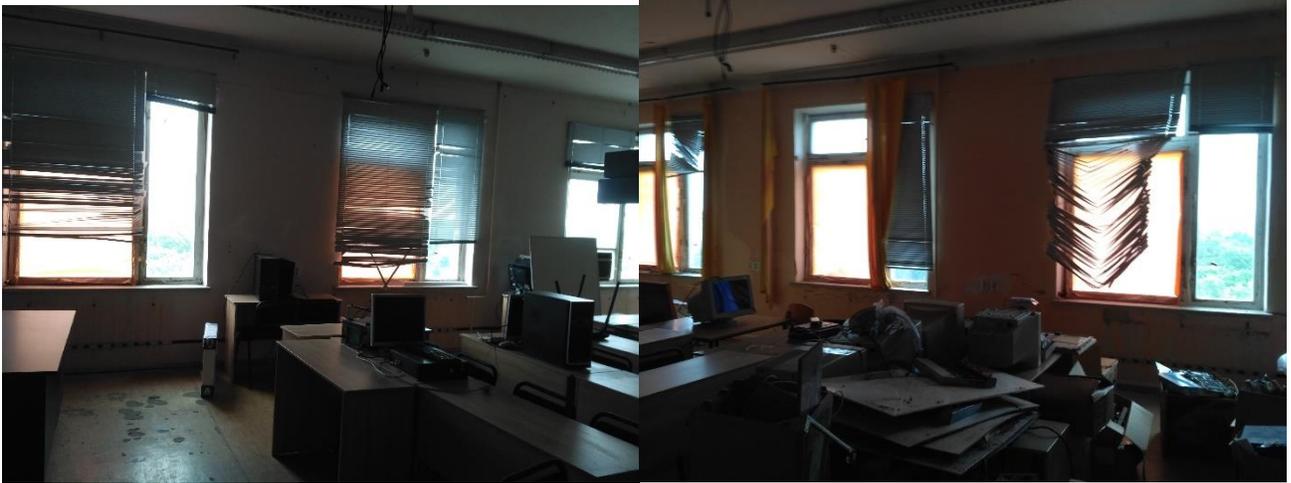
Фото 4-5. Пошкодження дерев'яних вікон приміщення 913. Тріщини в штукатурці

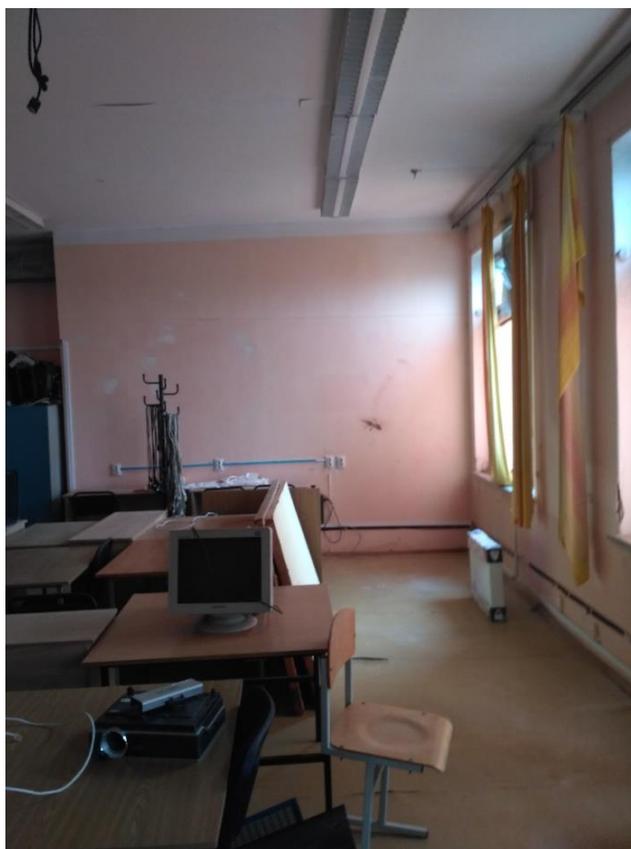
Фото 6. Пошкодження дерев'яних вікон приміщення 914. Тріщини в штукатурці

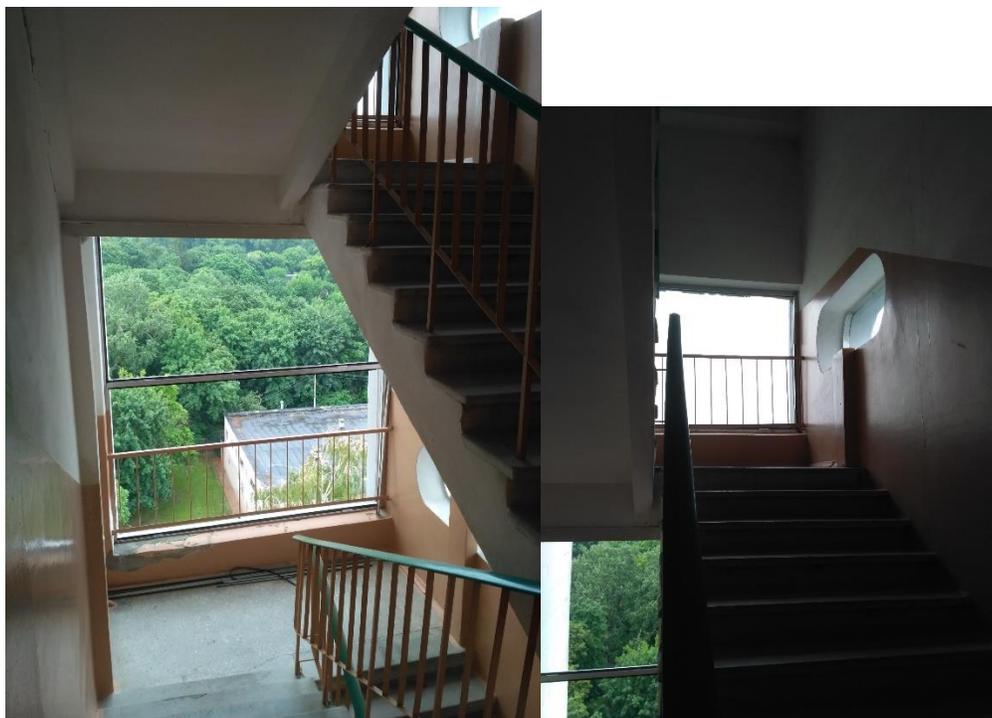
Фото 7,8 Пошкодження алюмінієвих вікон сходової клітини.

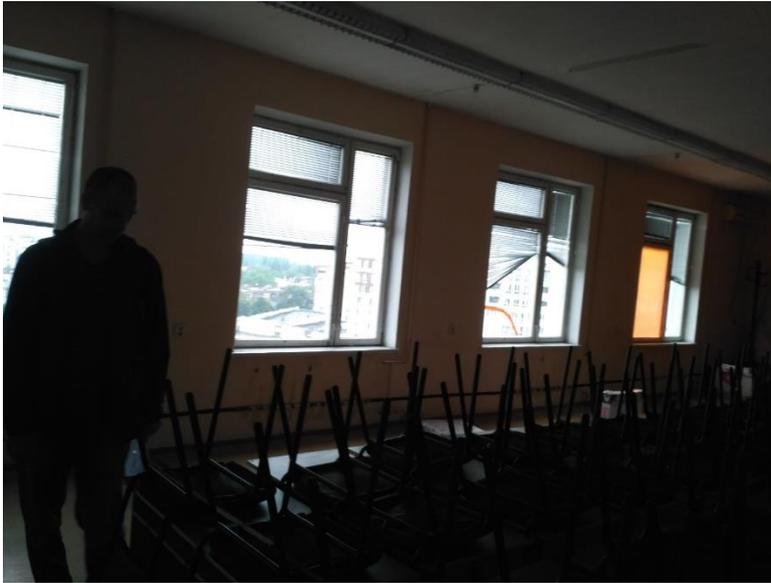
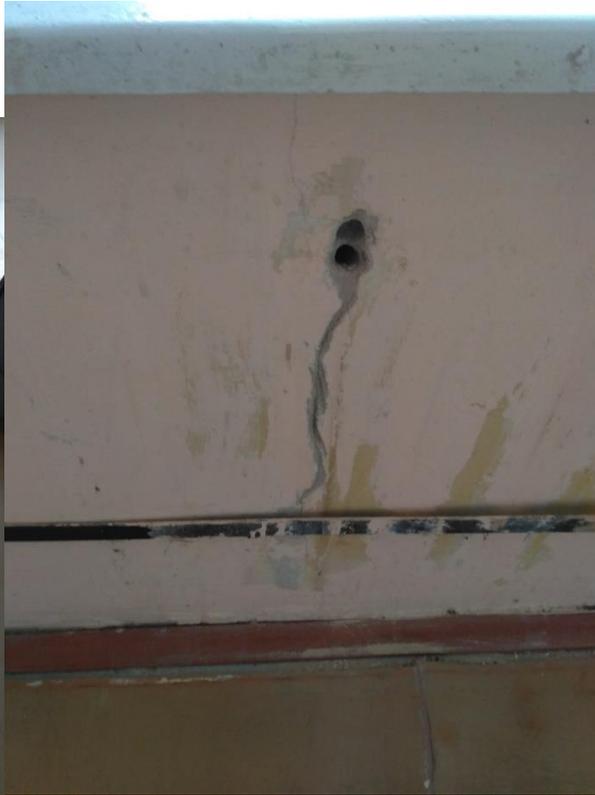
Фото 10-11 Пошкодження дерев'яного вікна прим. 915. Відшарування стелі

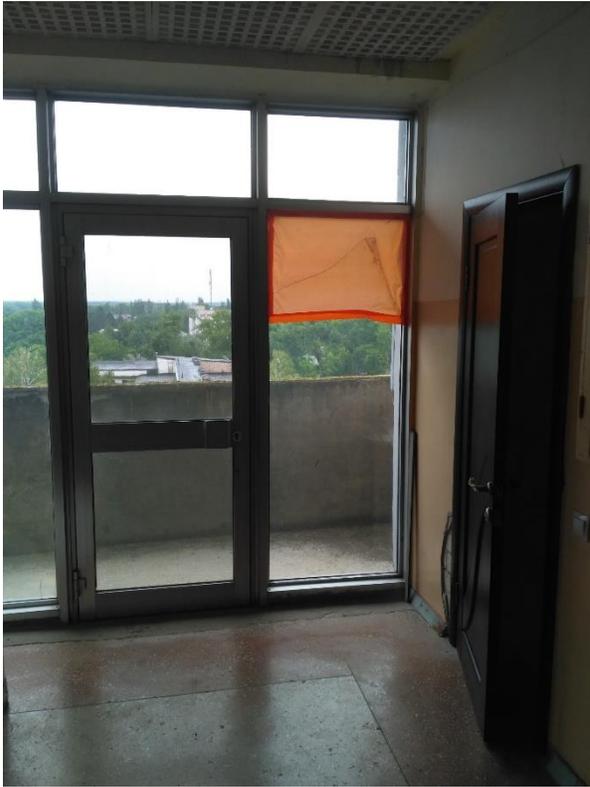
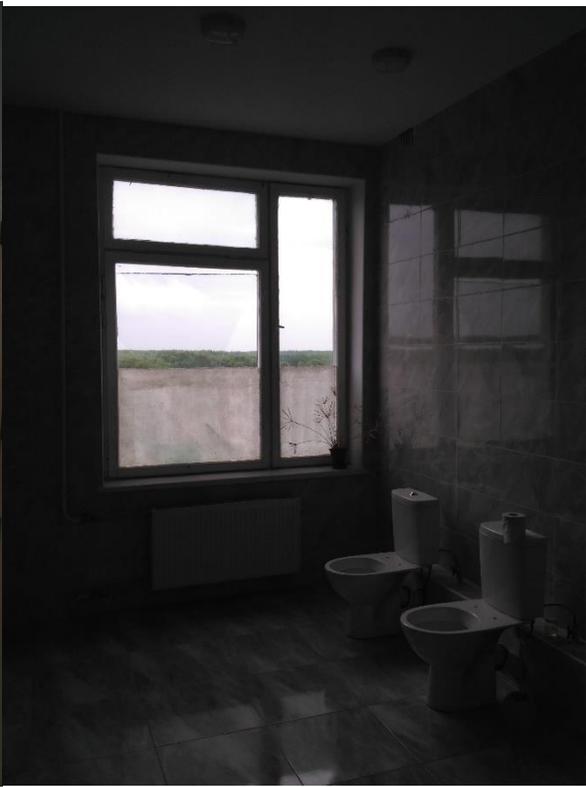
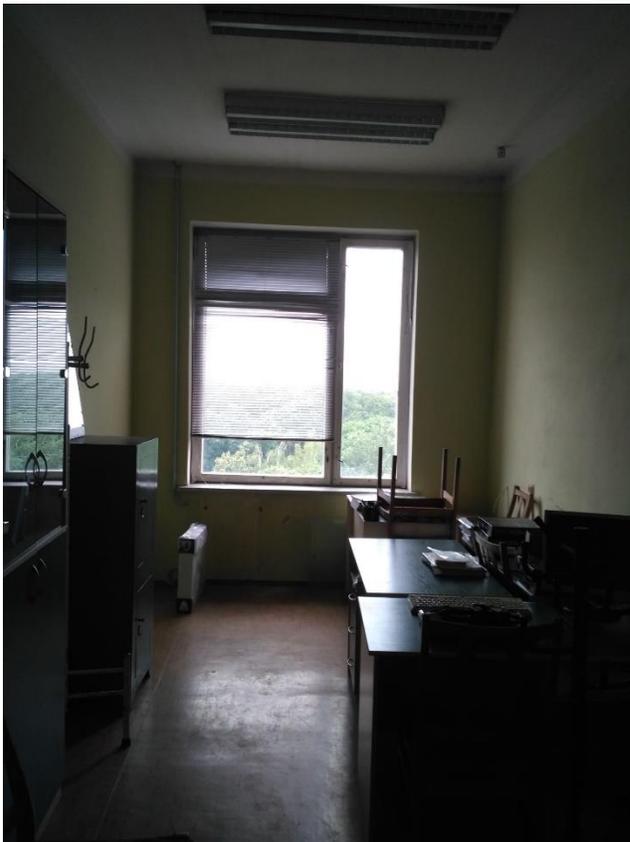
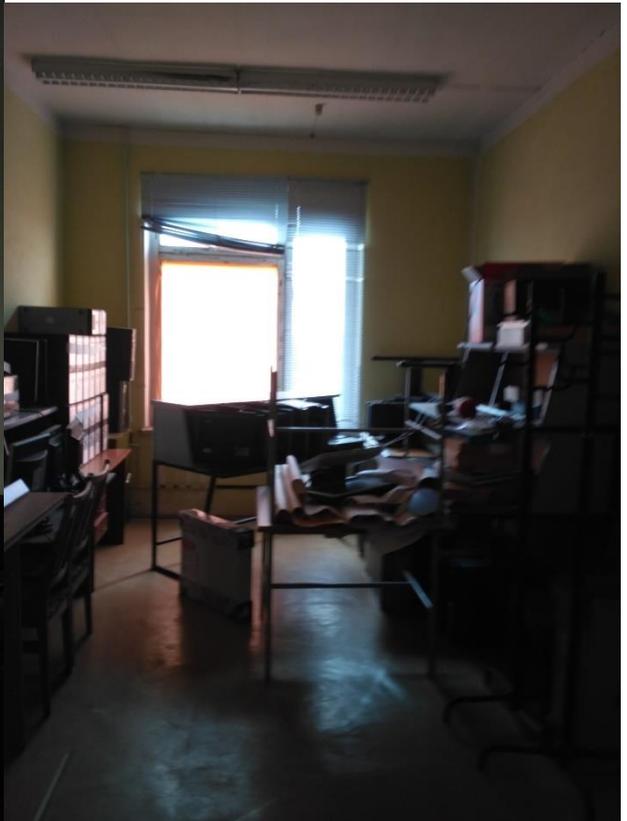
Фото 18-21 Пошкодження алюм. Вікна прим. 805 , дерев'яних вікон прим 809,812,813.

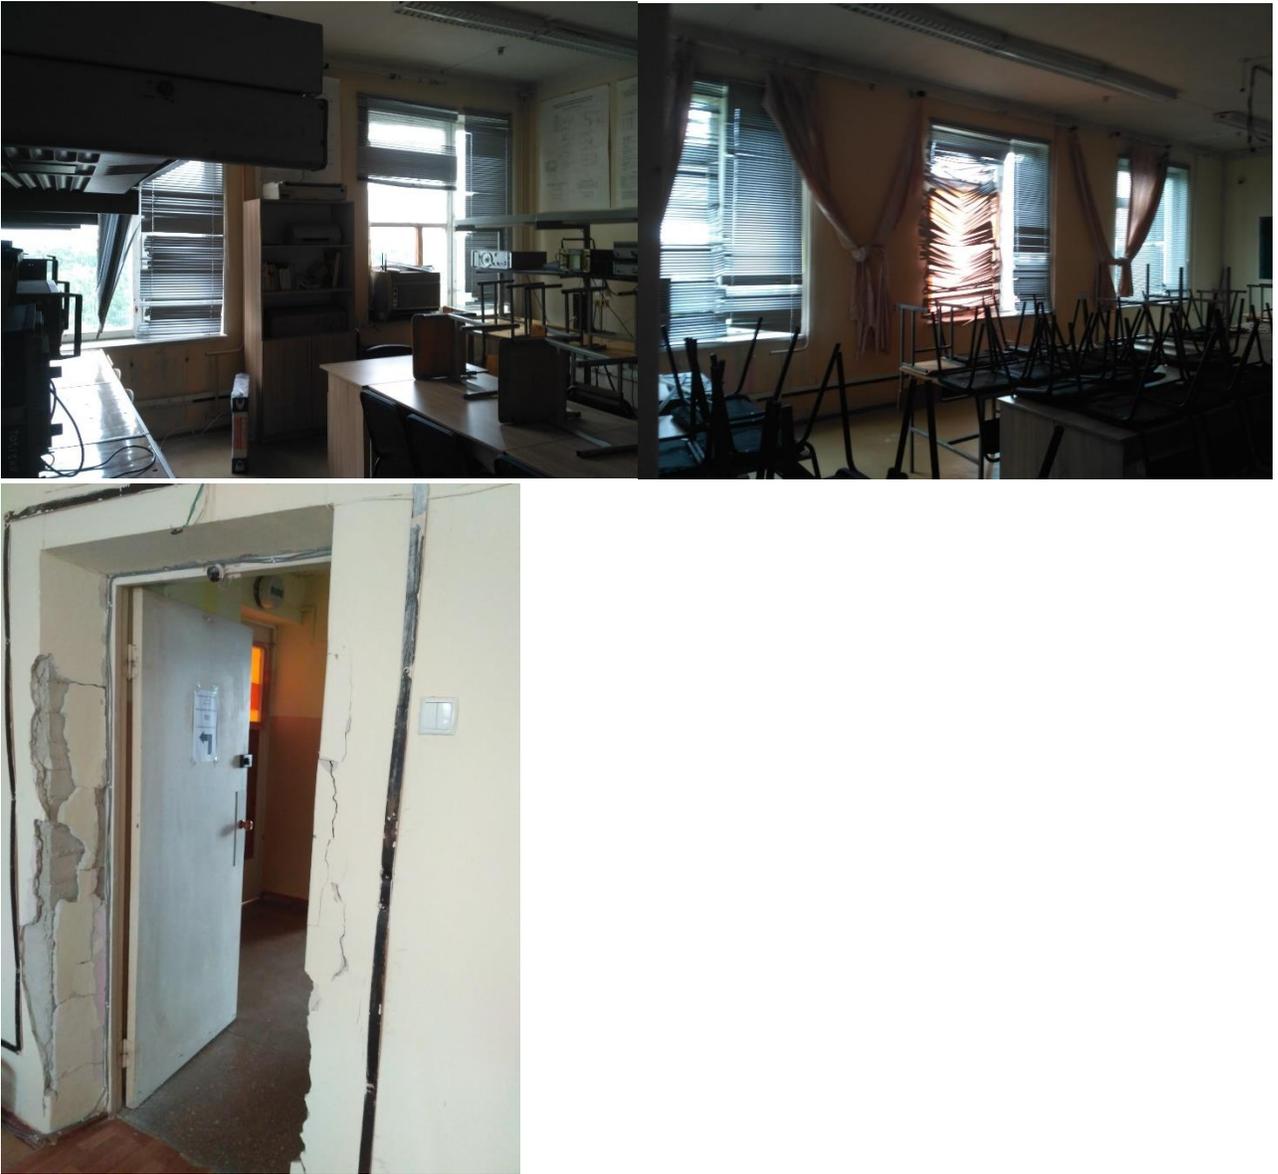
Фото 22-24 Пошкодження дерев'яних вікон прим. 814,815та відкосів дверей

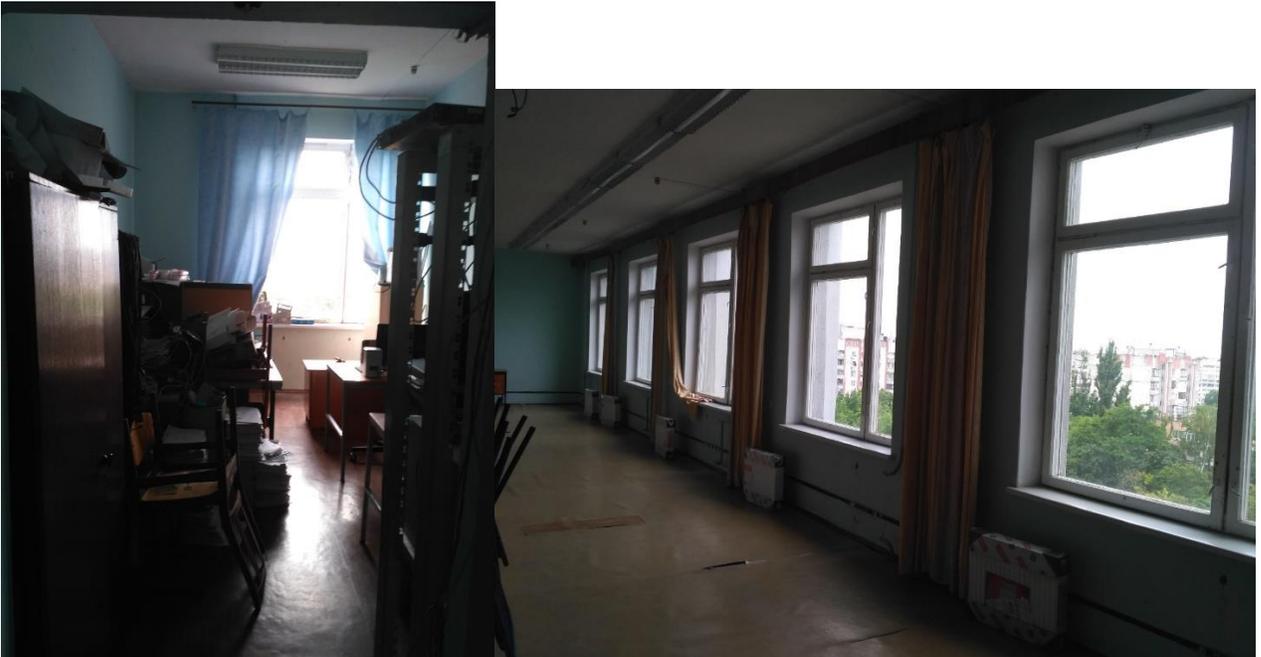
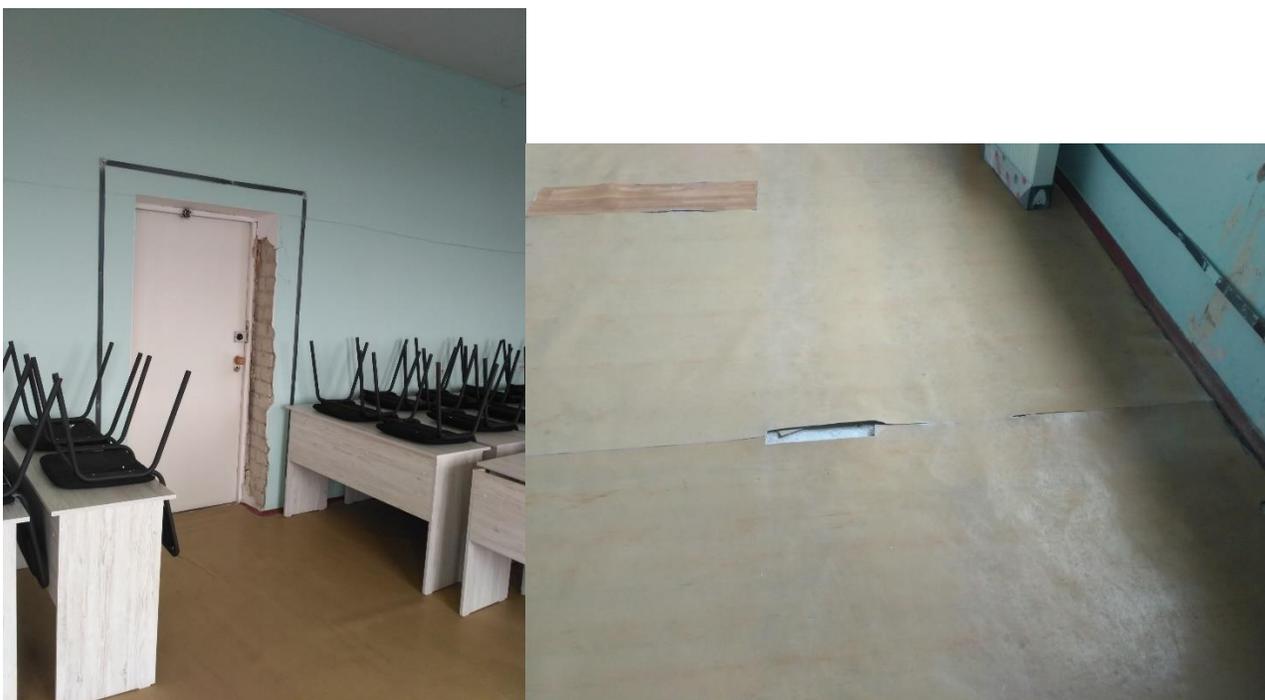
Фото 26-29 Пошкодження дерев'яних вікон, відкосів дверей, лінолеуму підлог прим. 817

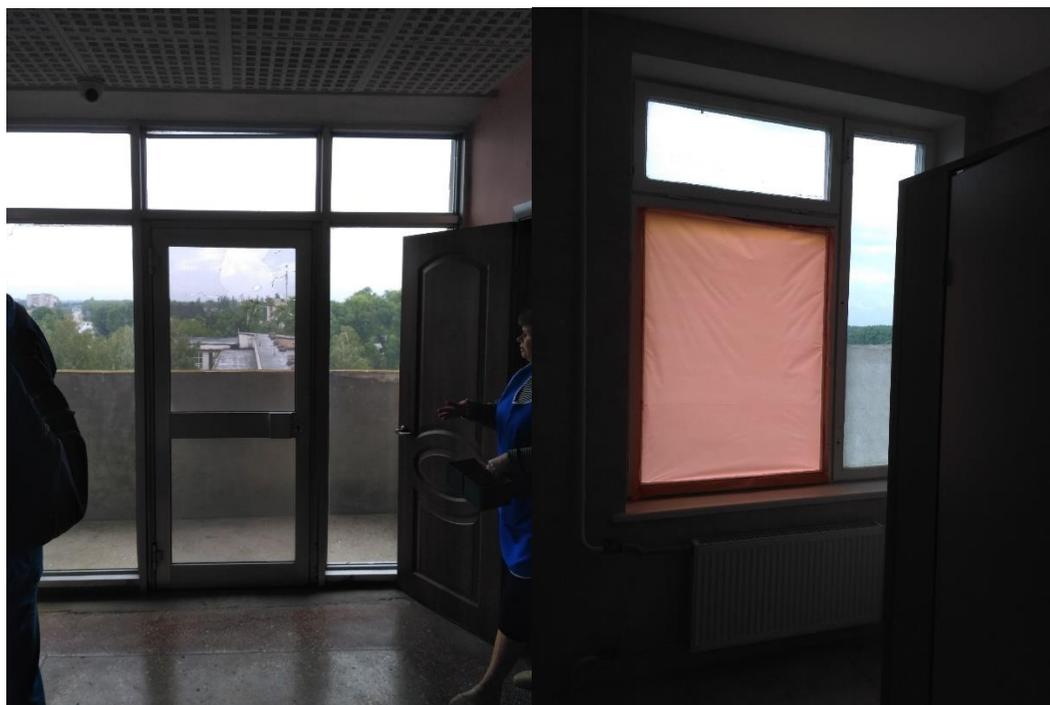
Фото 30-31 Пошкодження алюмінієвого вікна коридору 705 та дерев'яного вікна прим. 709

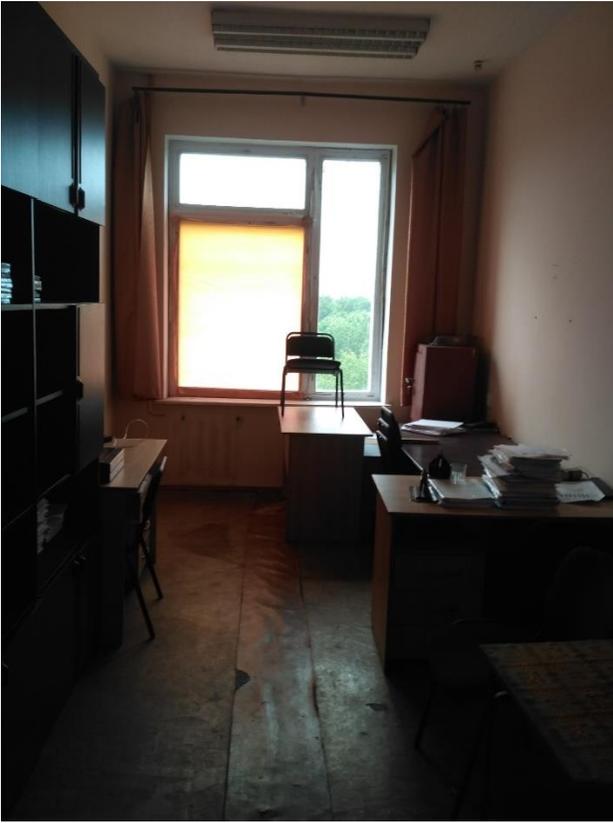
Фото 32 Пошкодження дерев'яного вікна прим. 712. Вздутий лінолеум

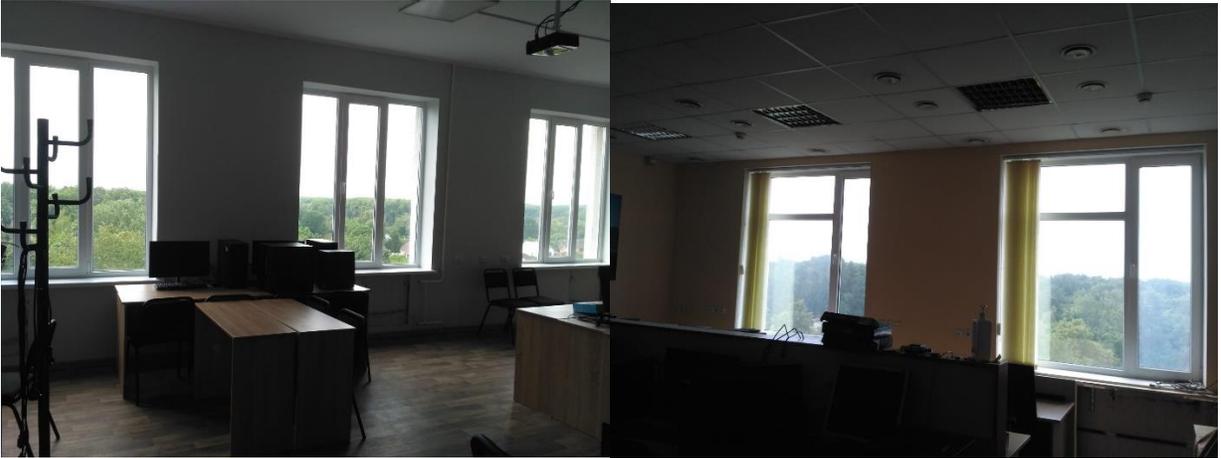
Фото 33 Цілі м.п вікна прим. 713,714

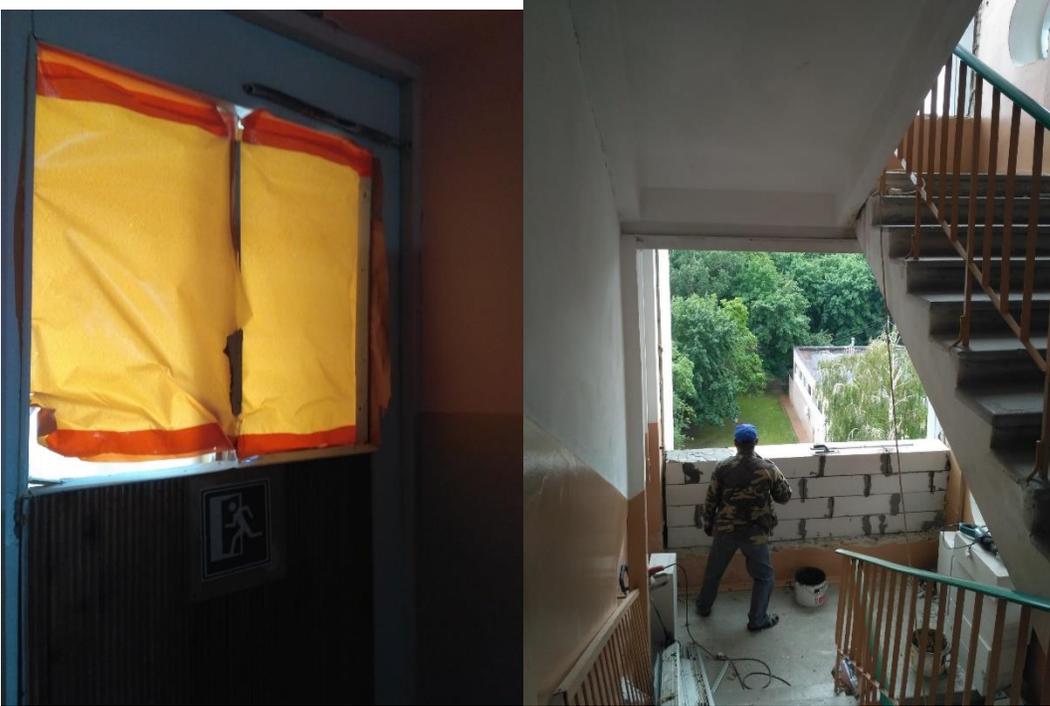
Фото 34-35 Розбиті двері та вікна сходової клітини

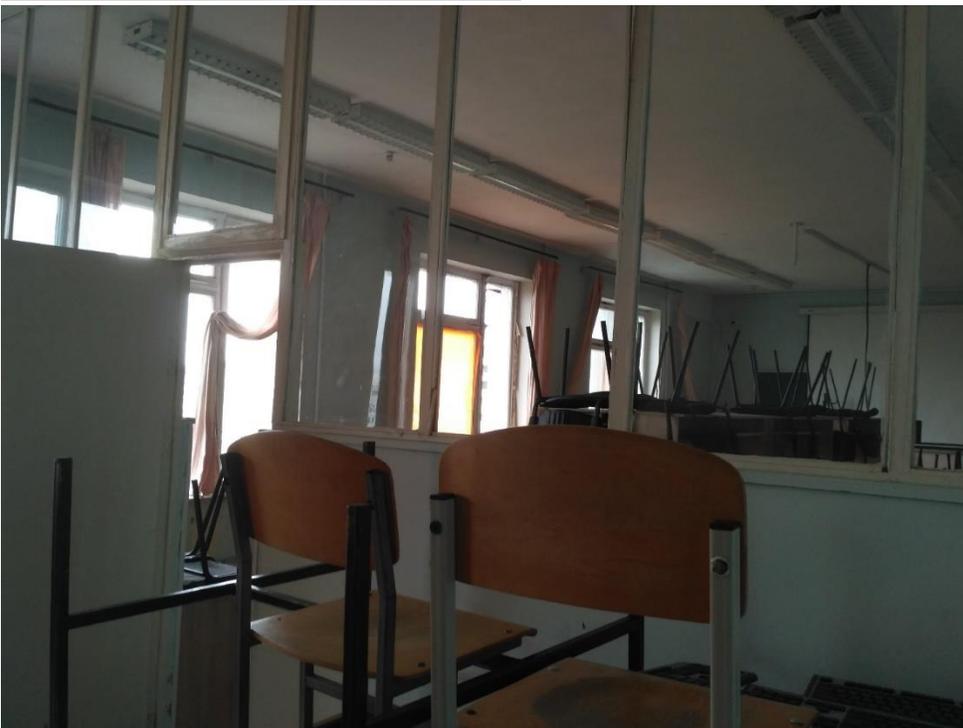
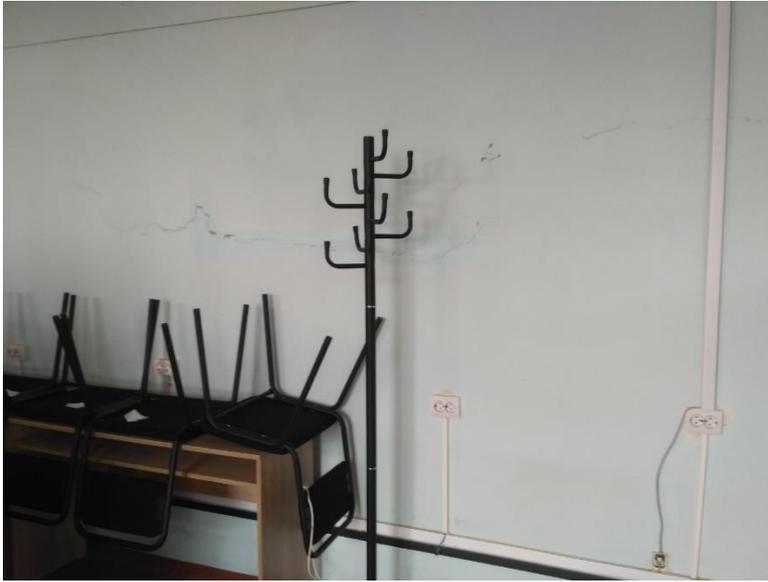
Фото 36-40 Пошкоджені дерев'яні вікна прим. 717-717. Тріщини в штукатурці

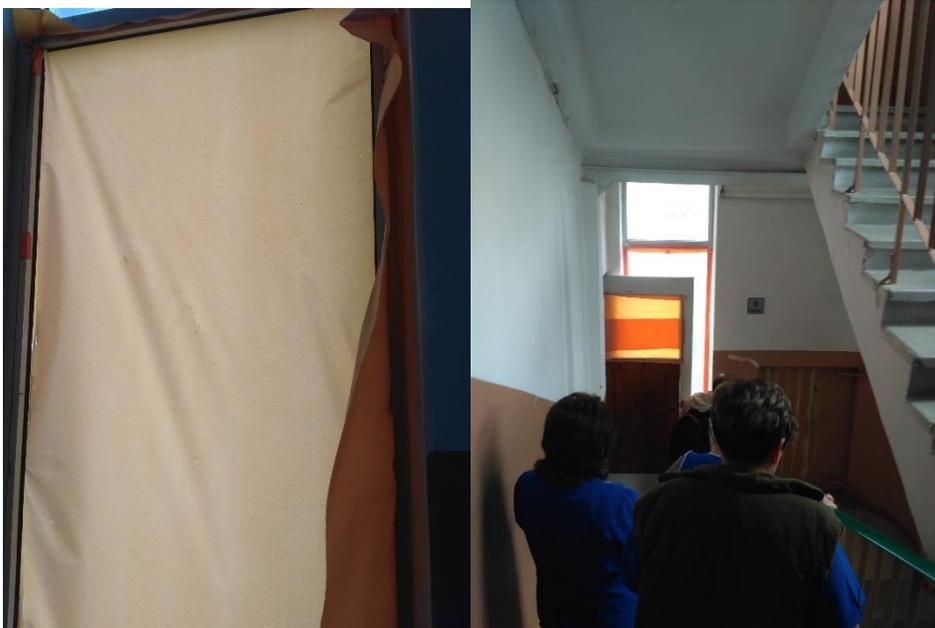
Фото 40-41 Розбиті вікна алюм. Сходової VIII

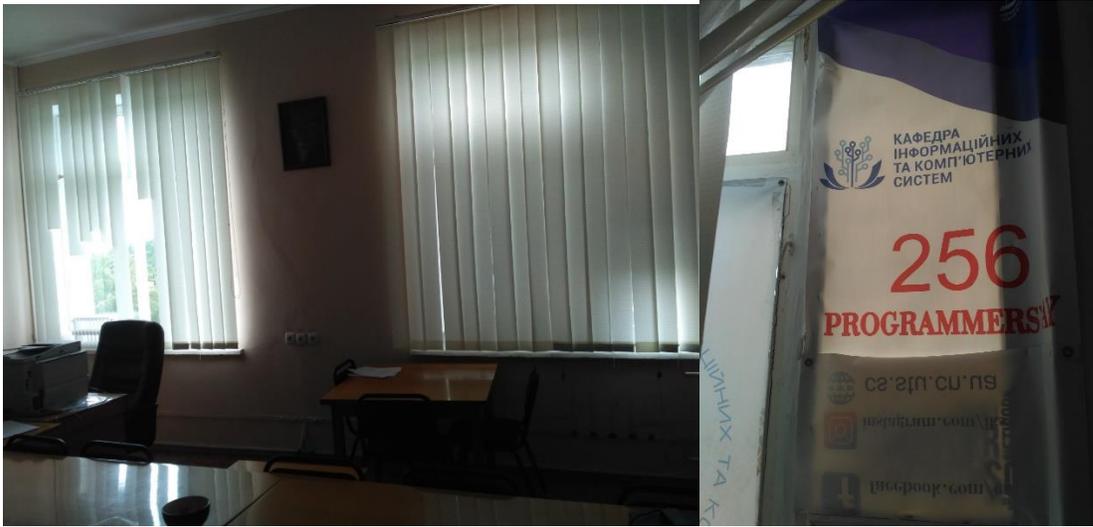
Фото 42-49 Пошкоджені дерев'яні вікна прим. 609-615. Тріщини в штукатурці в прим. 615

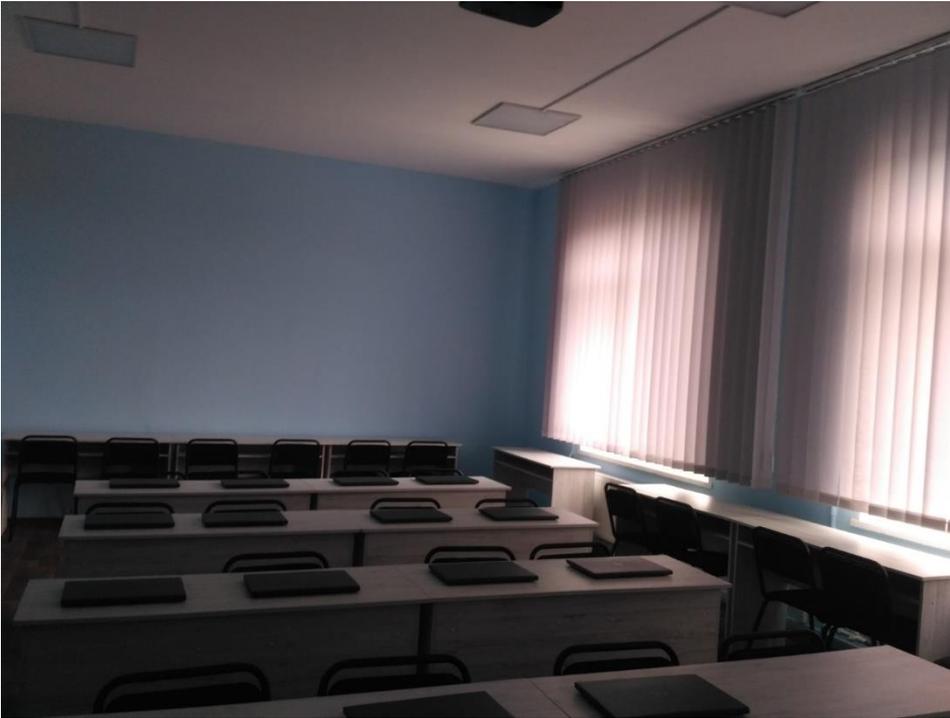
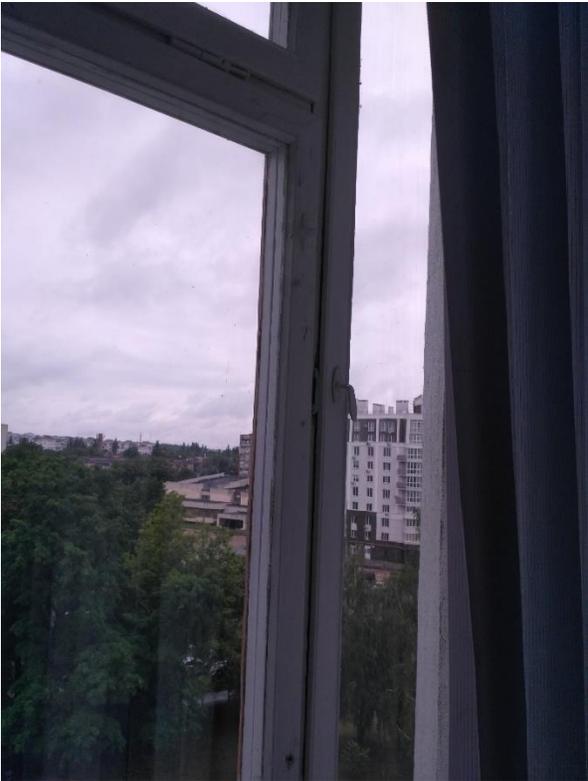
Фото 50-51 Пошкоджені дерев'яні вікна прим. 616. В приміщенні самотужки усунено дефекти після пошкоджень: виконано штукатурку стін, шпаклівку стін та стель, їх пофарбування. Заміну лінолеуму

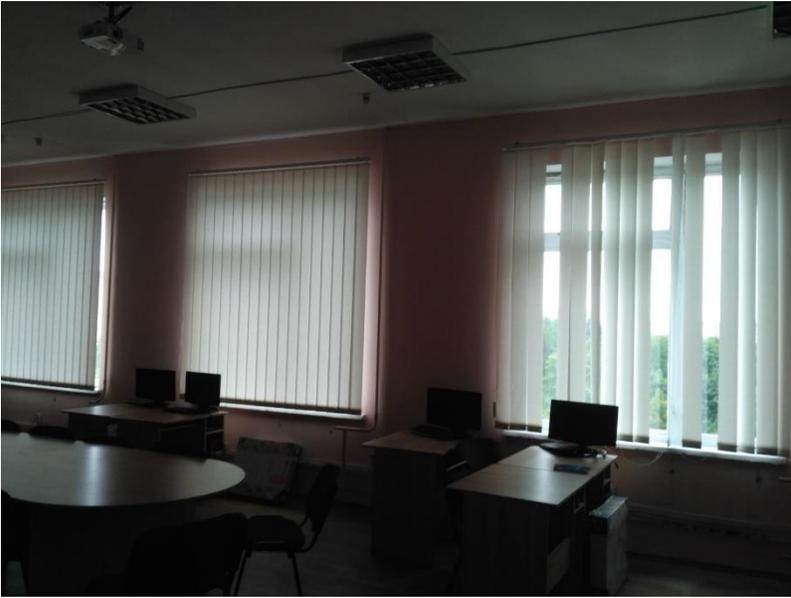
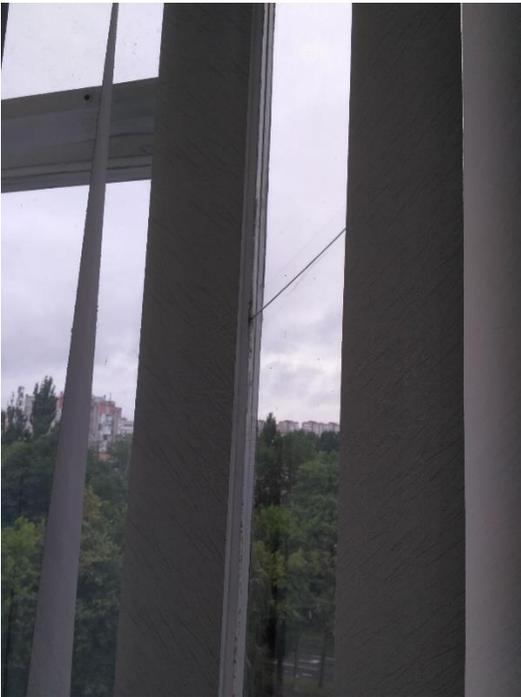
Фото 52-53 Пошкоджені дерев'яні вікна прим. 617.

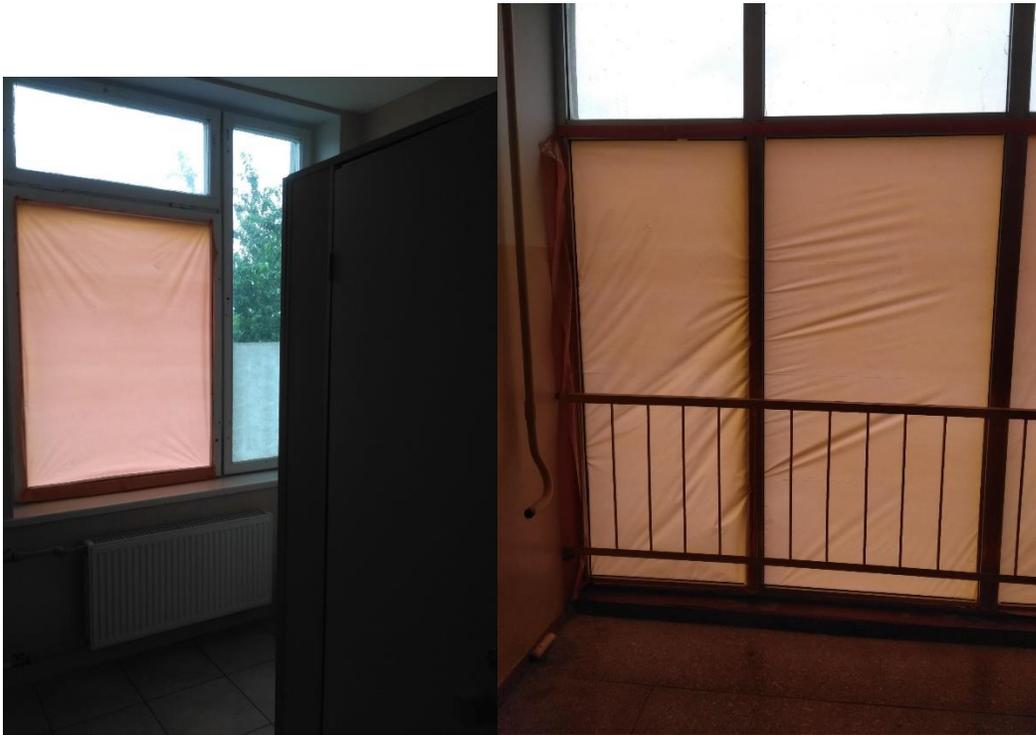
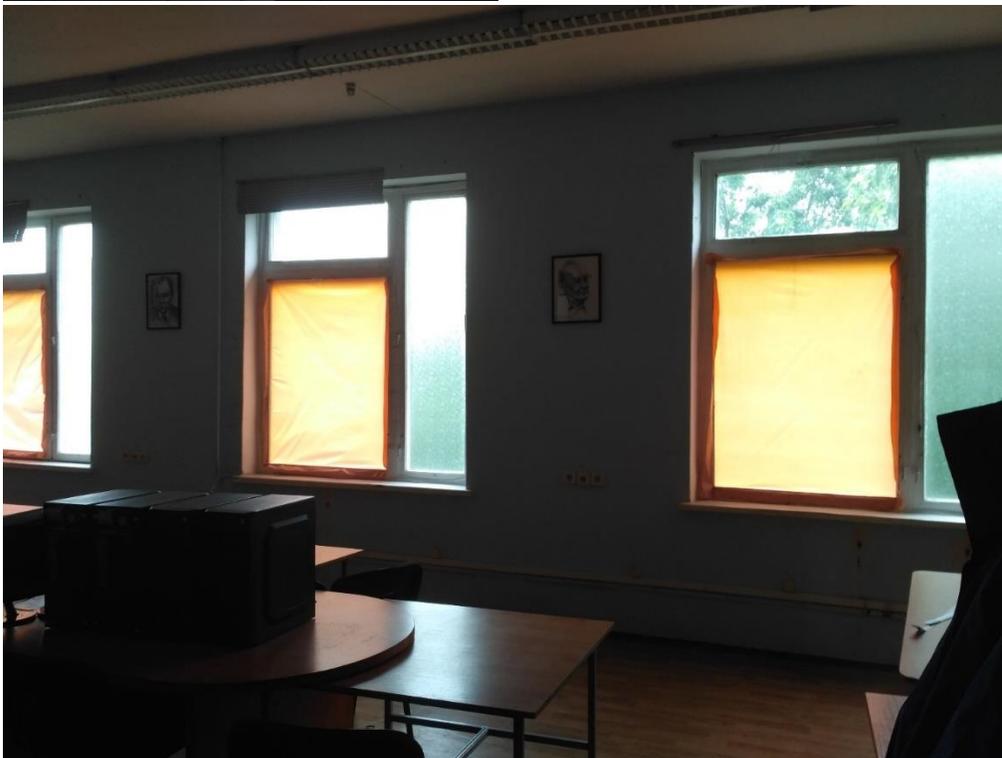
Фото 54-56 Пошкоджені дерев'яні вікна прим. 509,512. Розбите алюм. Вікно прим. 505

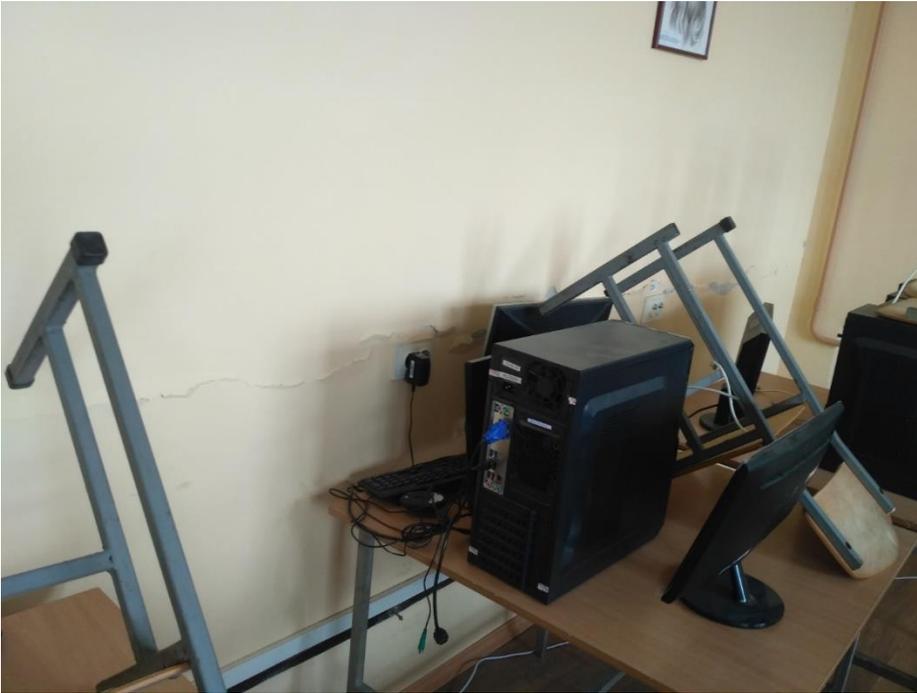
Фото 59-61 Пошкоджені дерев'яні вікна прим. 515. Тріщини в штукатурці, відшарування стелі

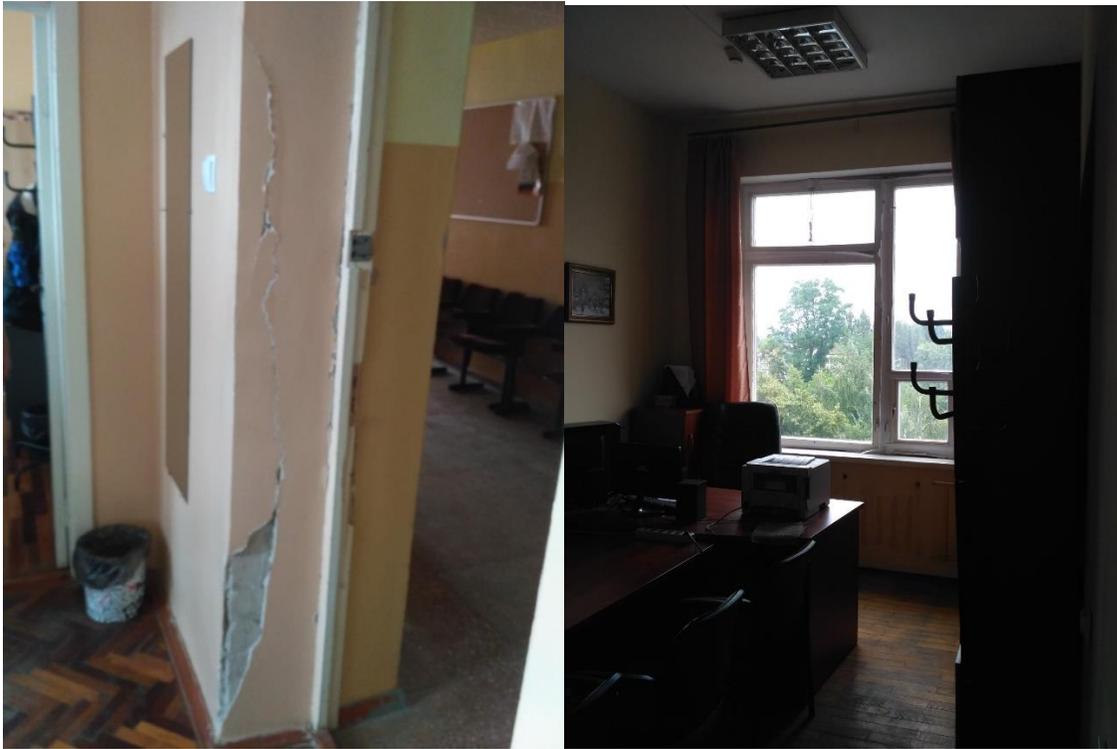
Фото 62-65 Пошкоджені дерев'яні вікна приміщень. 516-520. Розбита дверь, тріщини в штукатурці відкосів

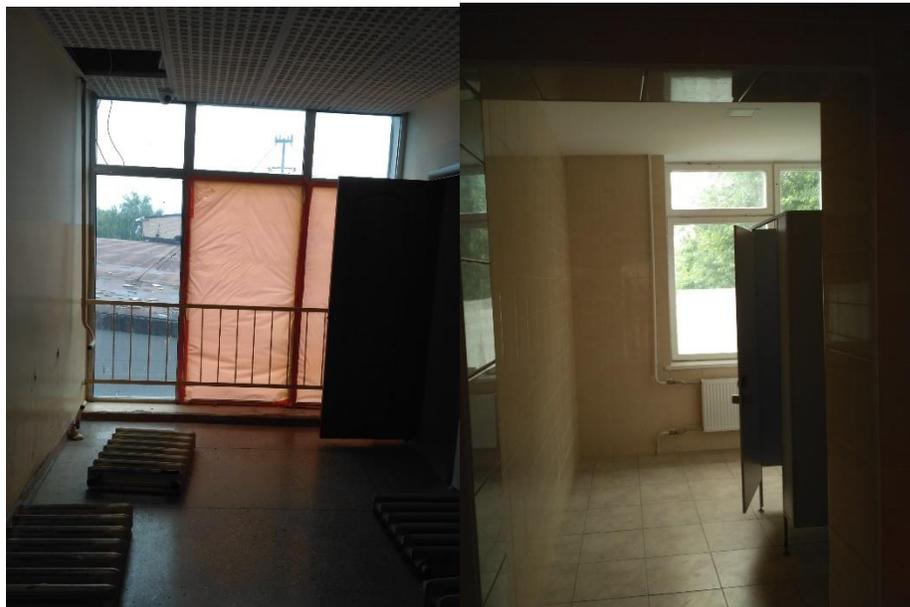
Фото 66-67 Пошкоджені дерев'яне вікно прим. 409. Розбите алюм. вікно коридору

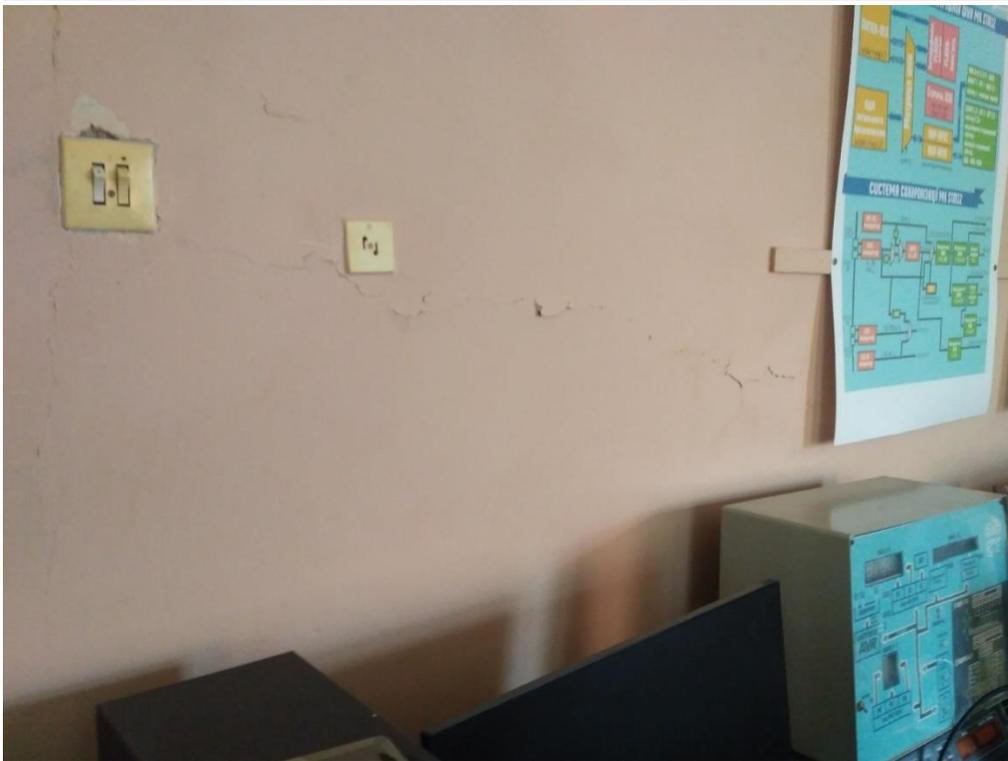
Фото 68-70 Пошкоджені дерев'яні вікна прим. 412-413. Тріщини в штукатурці

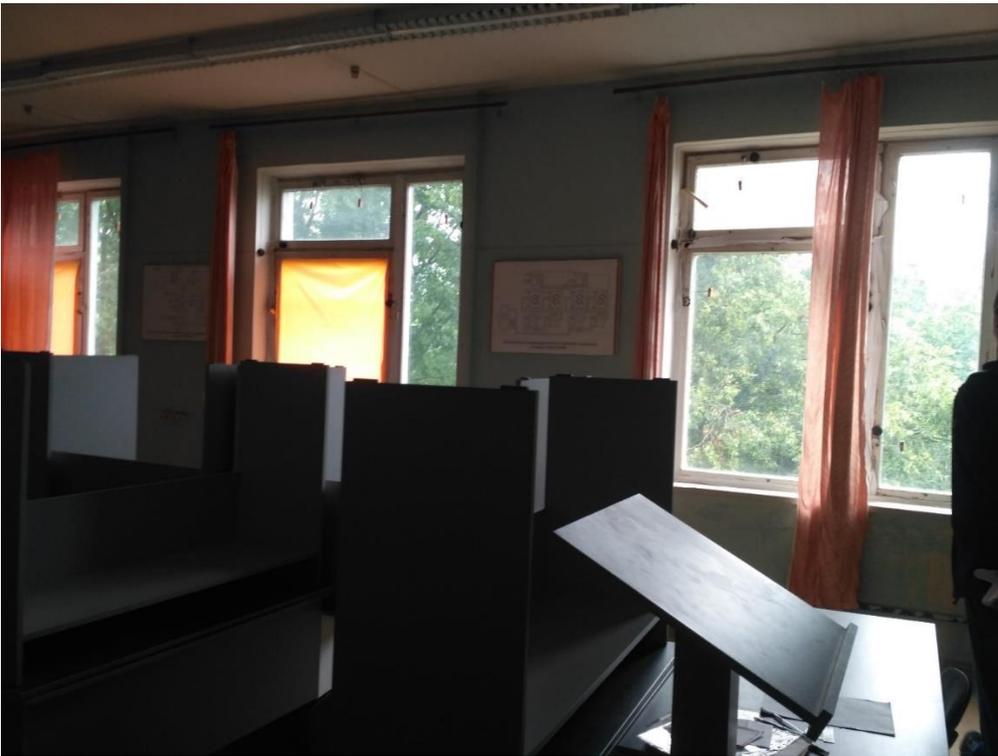
Фото 71-72 Пошкоджені дерев'яні вікна прим. 414.

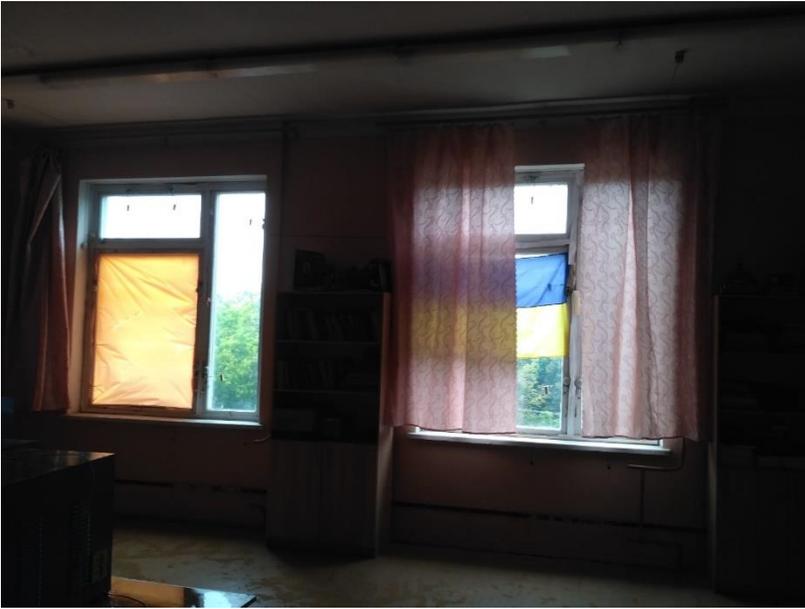
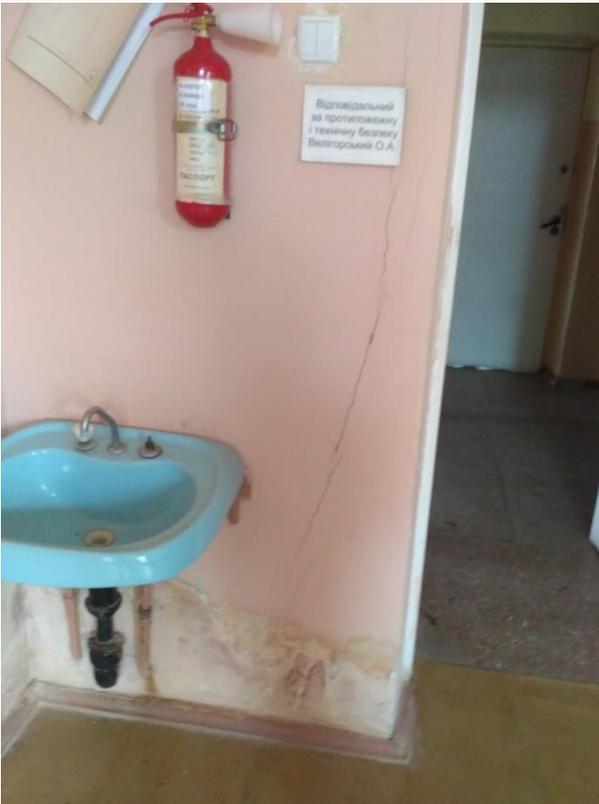
Фото 73-74 Пошкоджені дерев'яні вікна прим. 415. Тріщини в штукатурці

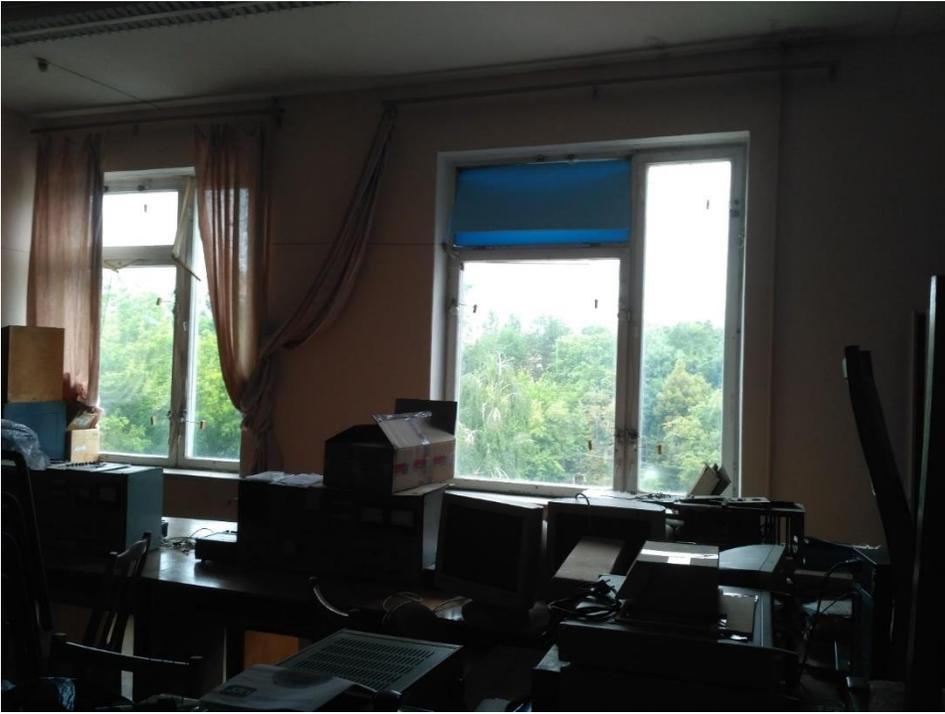
Фото 75-76 Пошкоджені дерев'яні вікна прим. 416, аналогічно 417

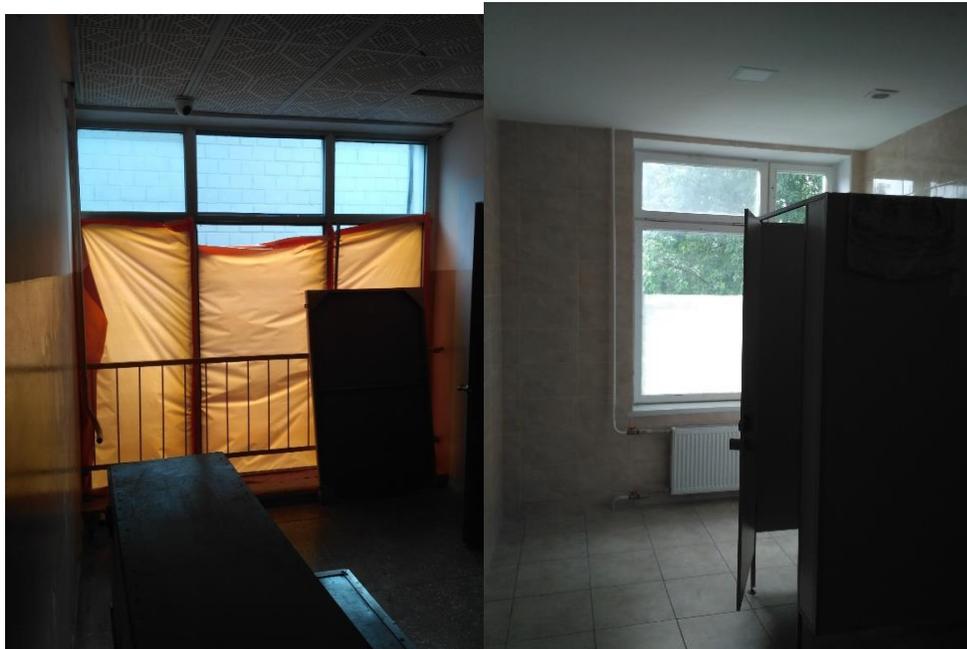
Фото 77-78 Пошкоджені дерев'яне вікно прим. 309
