**Фотофіксація пошкоджень**  
**Навчально-лабораторного корпусу № 4**  
**(Нумерація приміщень прийнята згідно планів БТІ)**  
**9 поверх**

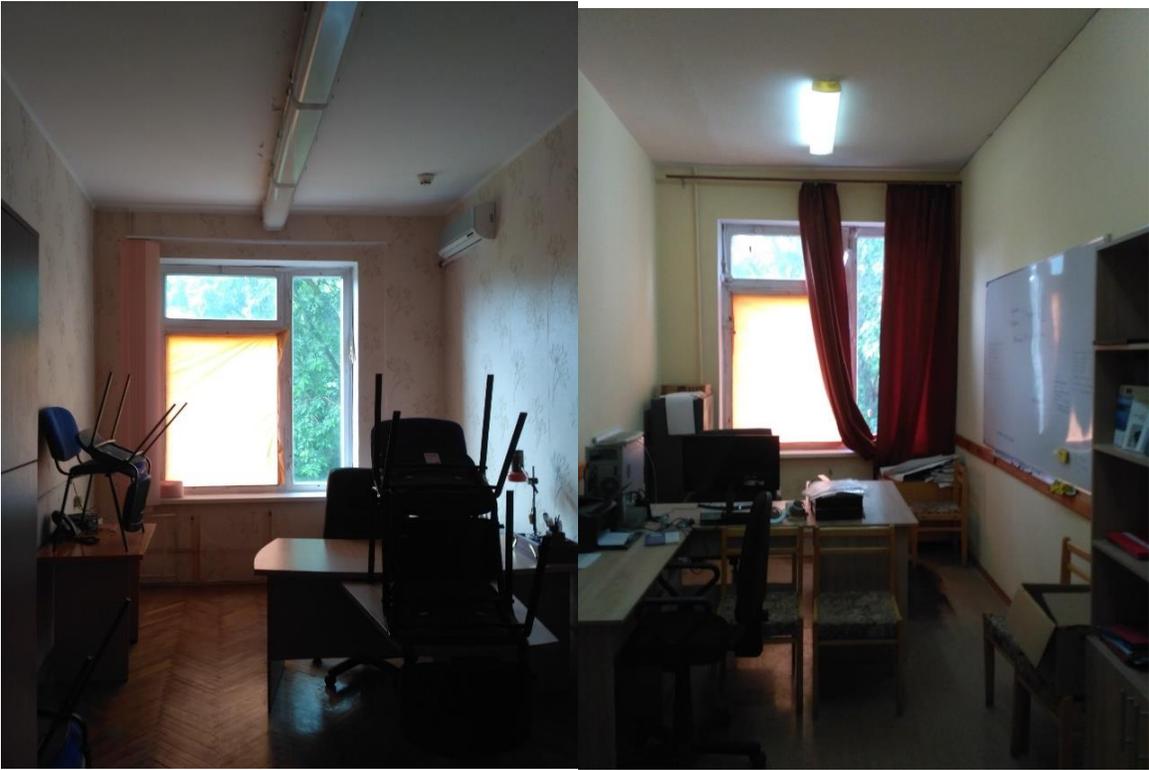
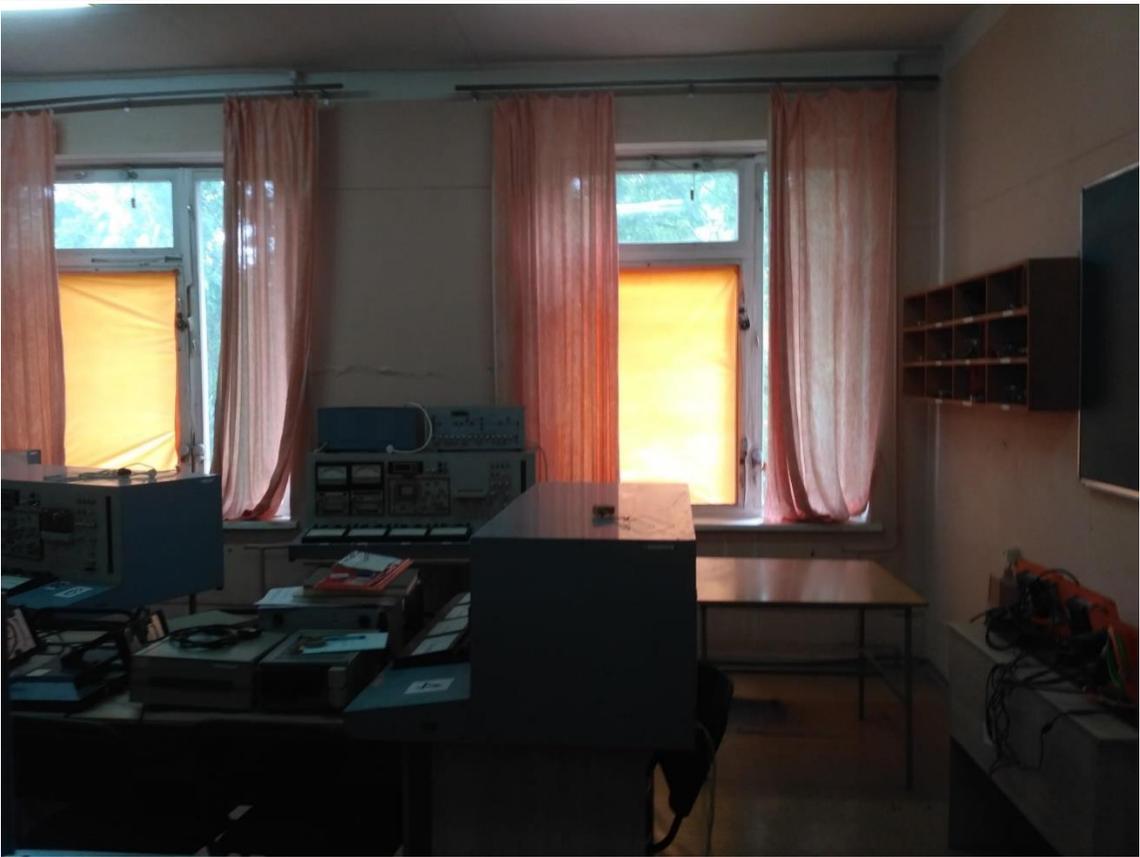
Фото 79-81 Пошкоджені дерев'яні вікна прим. 312-313

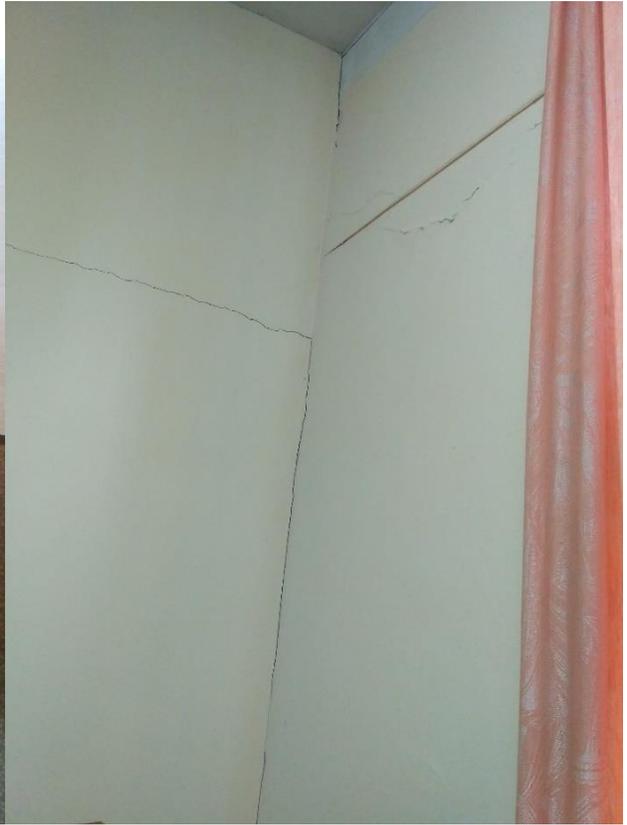
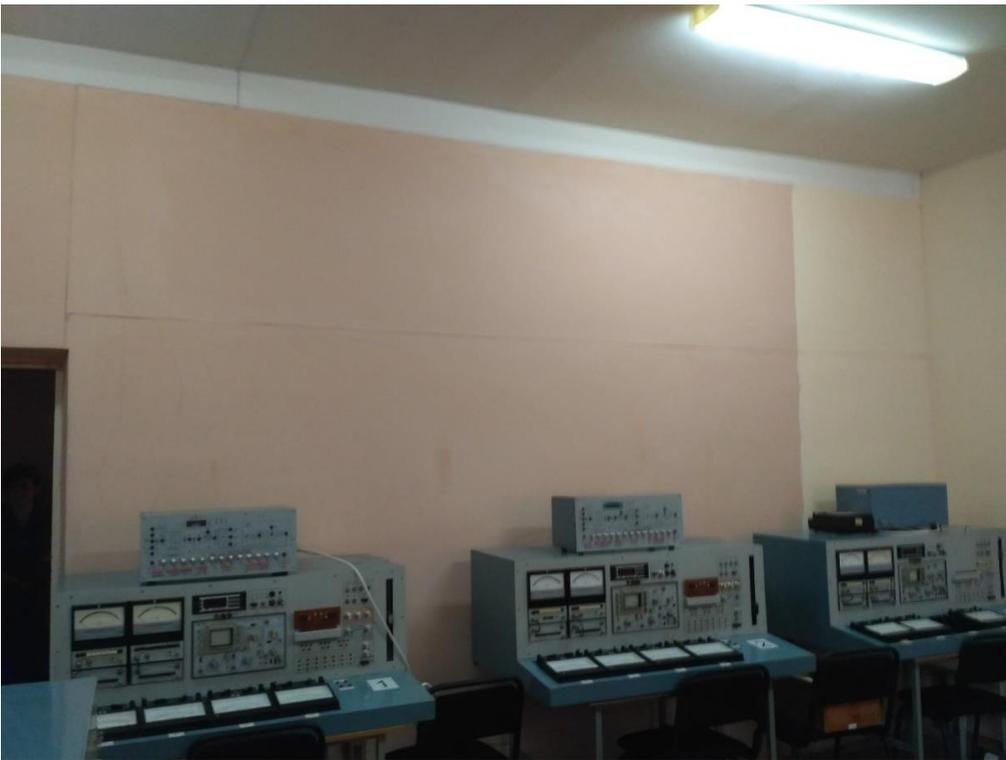
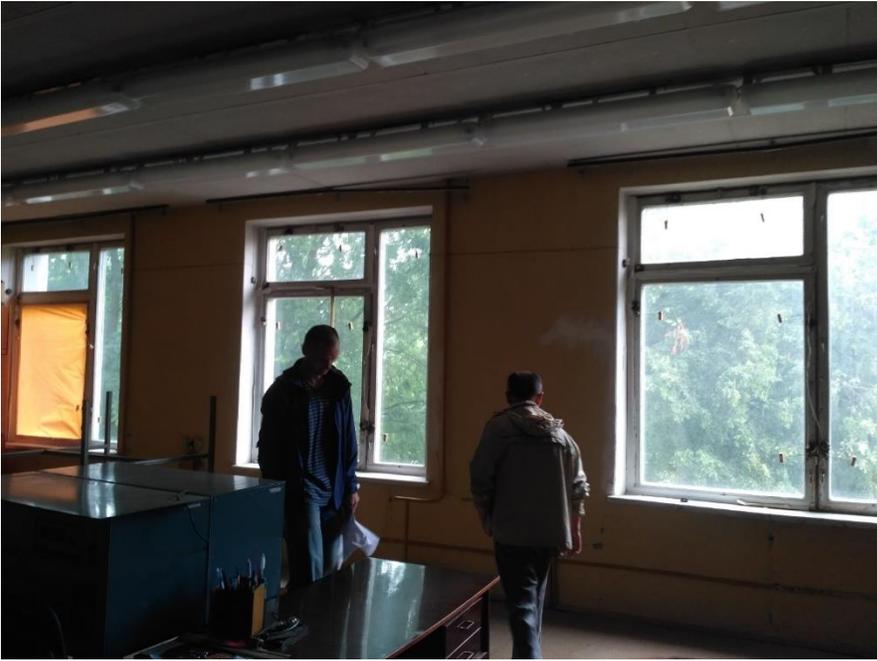
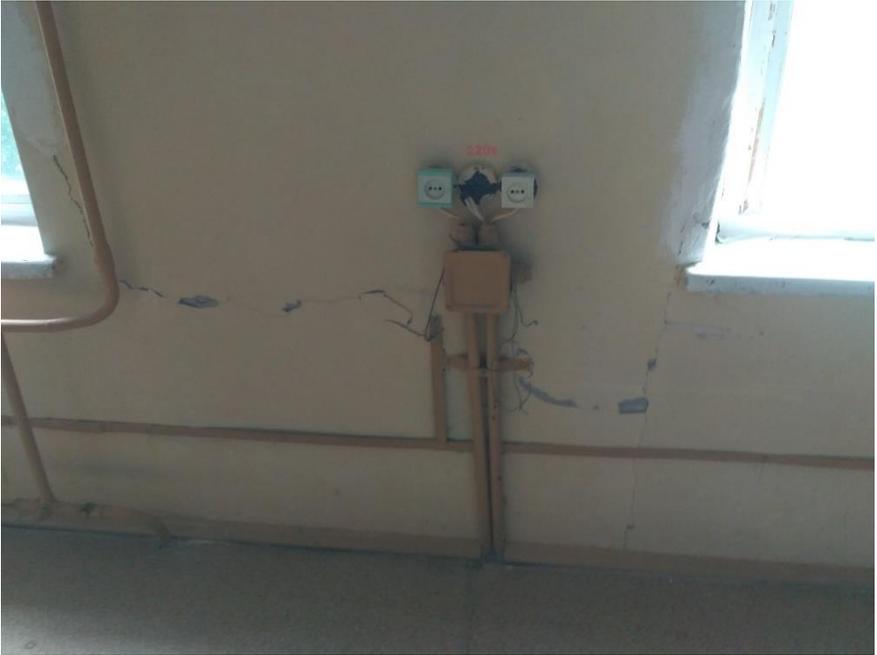
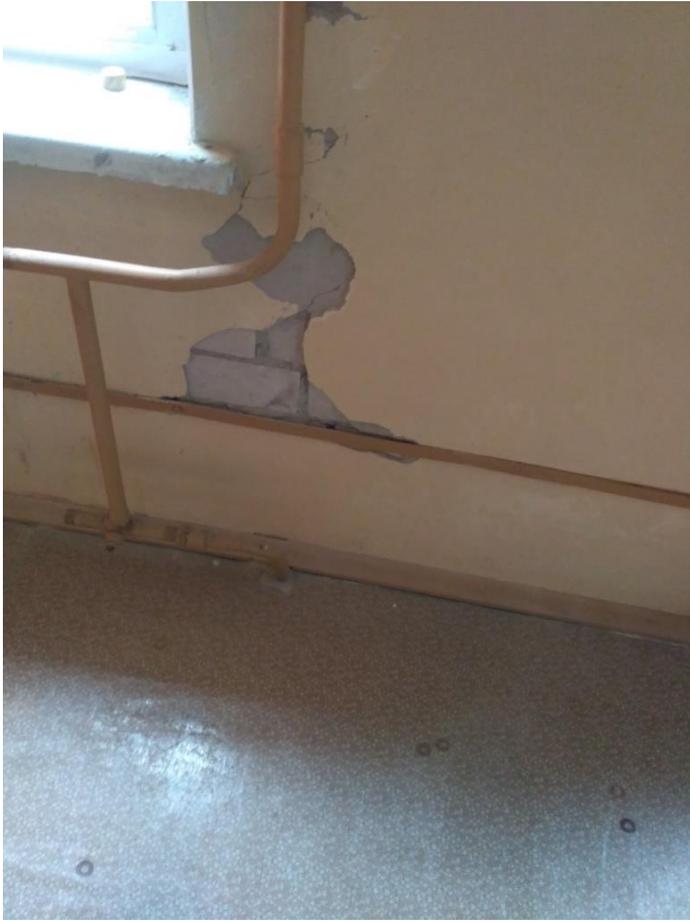
Фото 82-87 Пошкоджені дерев'яні вікна прим. 314. Численні тріщини штукатурки

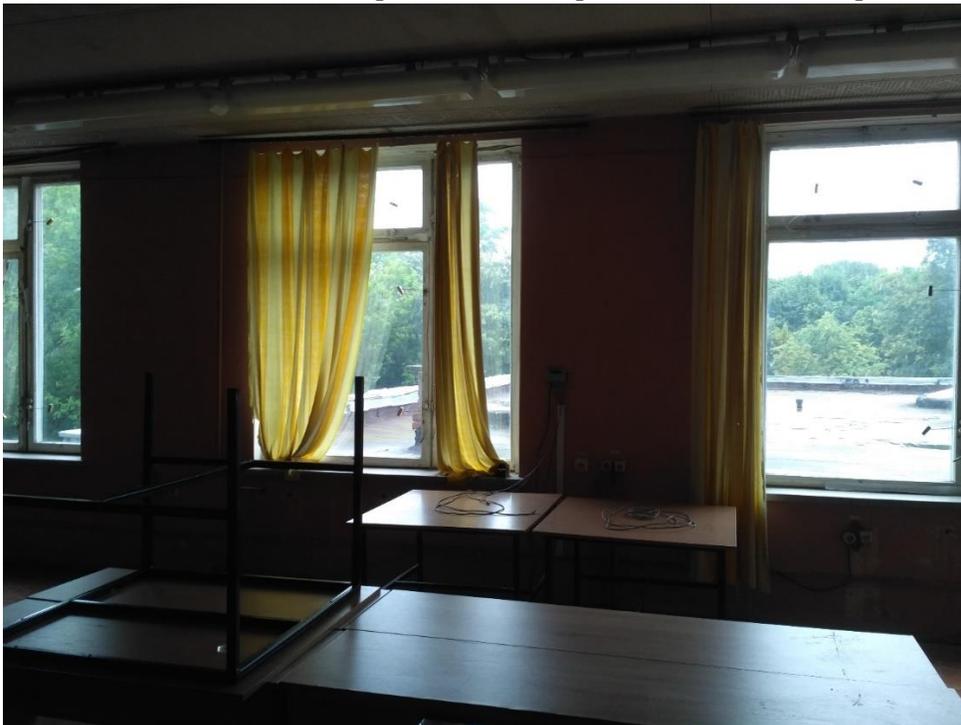
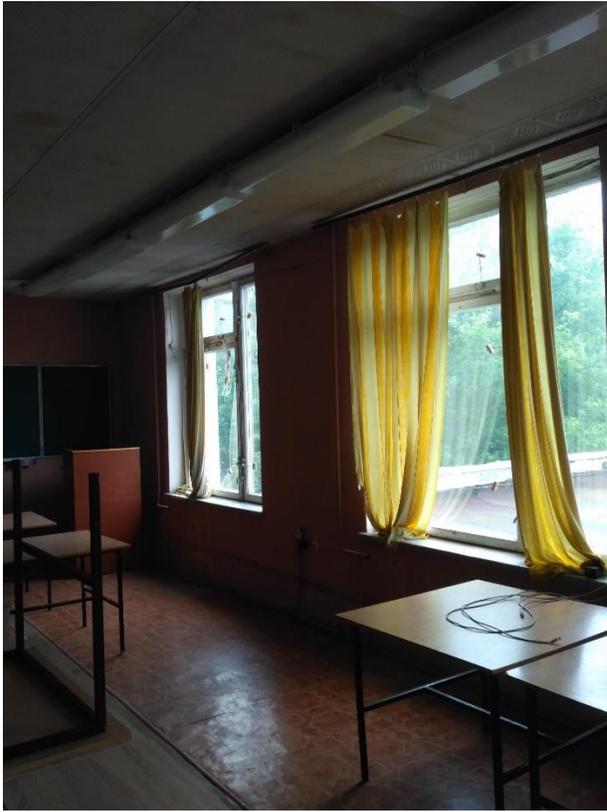
Фото 88-89 Пошкоджені дерев'яні вікна прим. 315

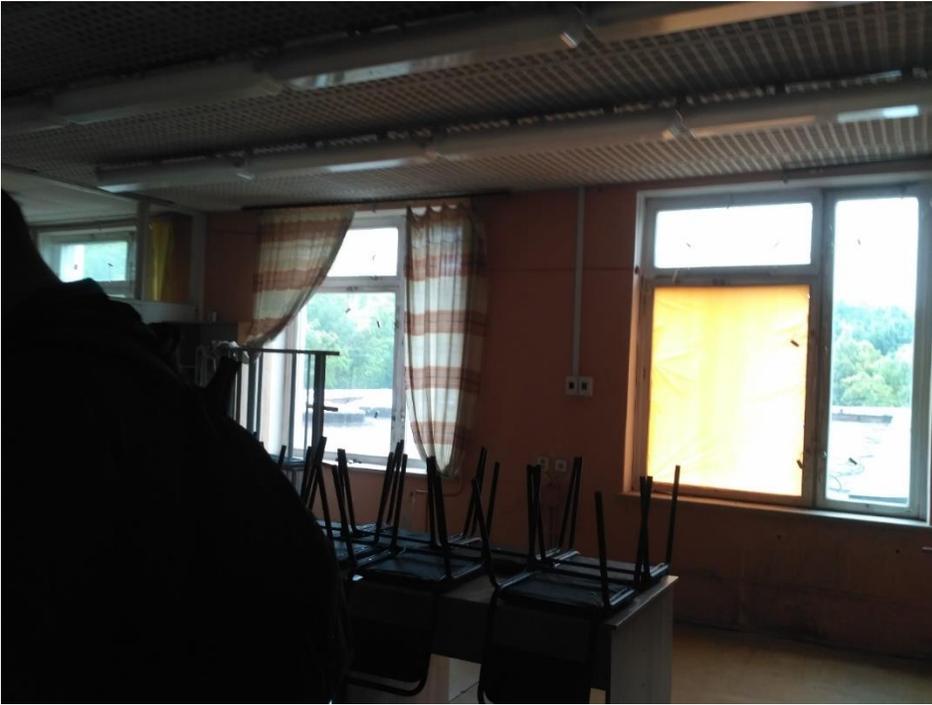
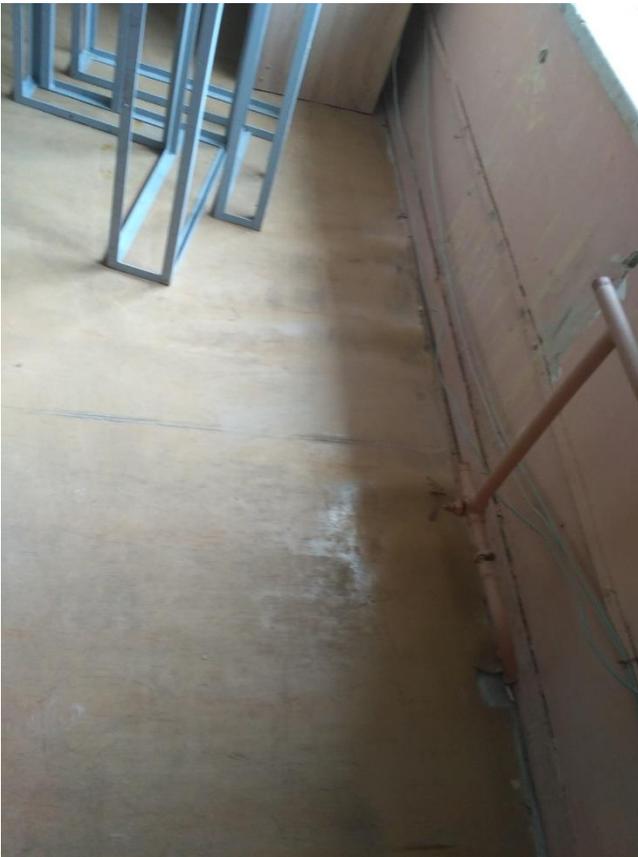
Фото 90-92 Пошкоджені дерев'яні вікна прим. 316. Вздутий лінолеум

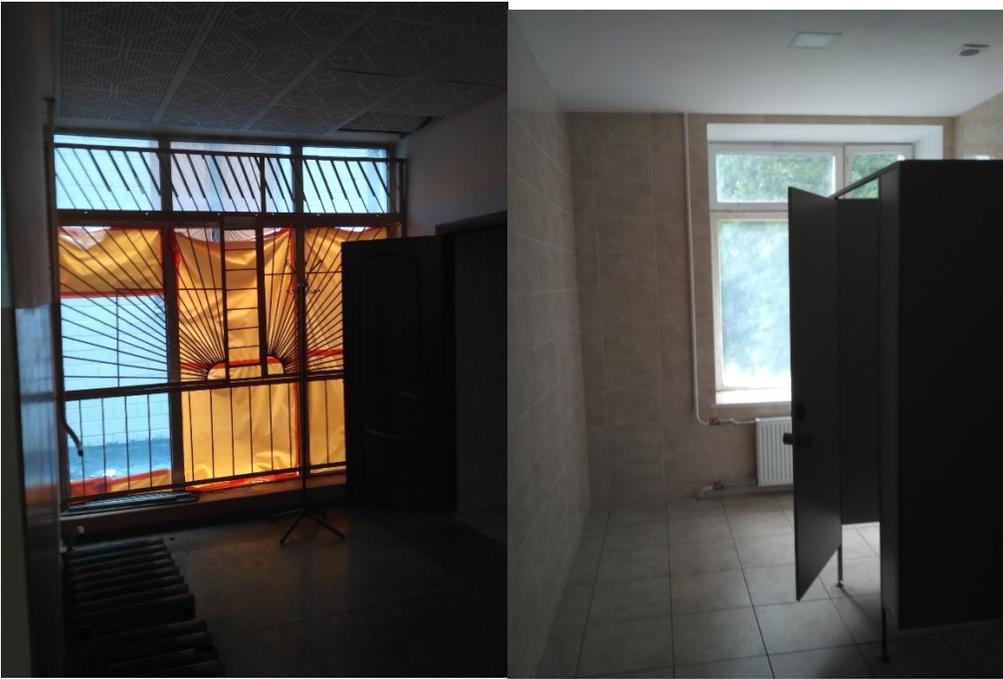
Фото 96-97 Пошкоджені алюм. вікно прим. 216, дерев'яне вікно прим. 210

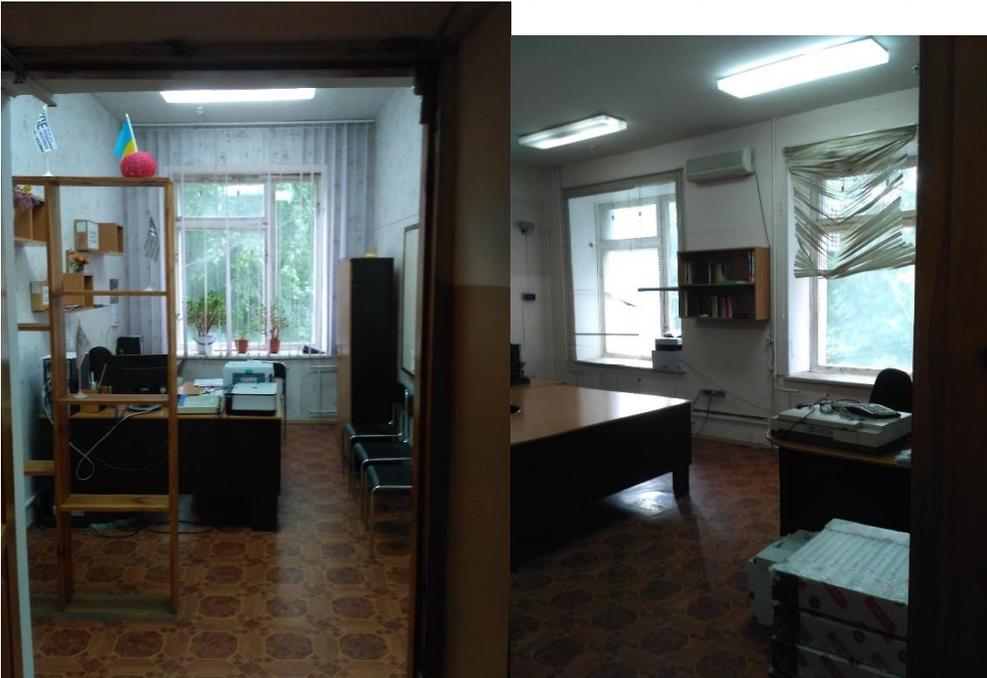
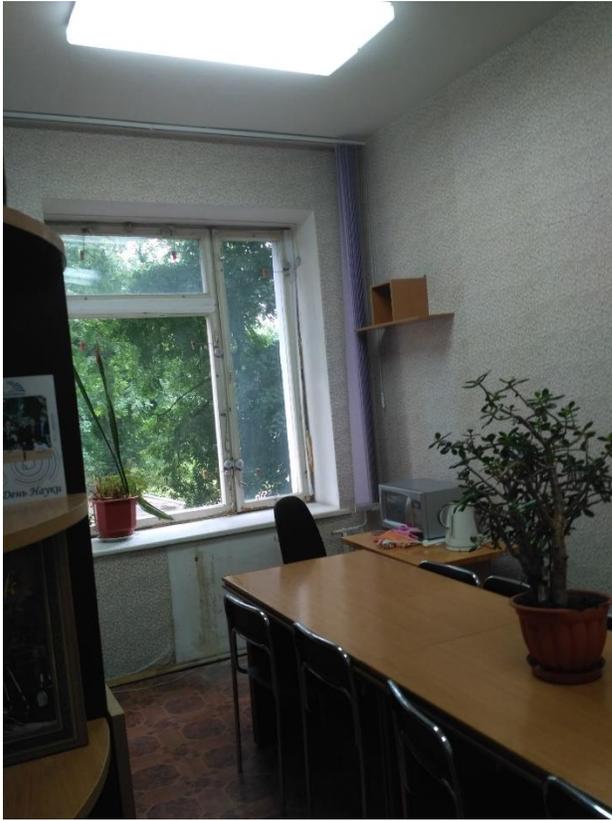
Фото 98-101 Пошкоджені дерев'яні вікна прим. 211,212,213. Горизонтальна тріщина в штукатурці прим 213 шир. 2мм

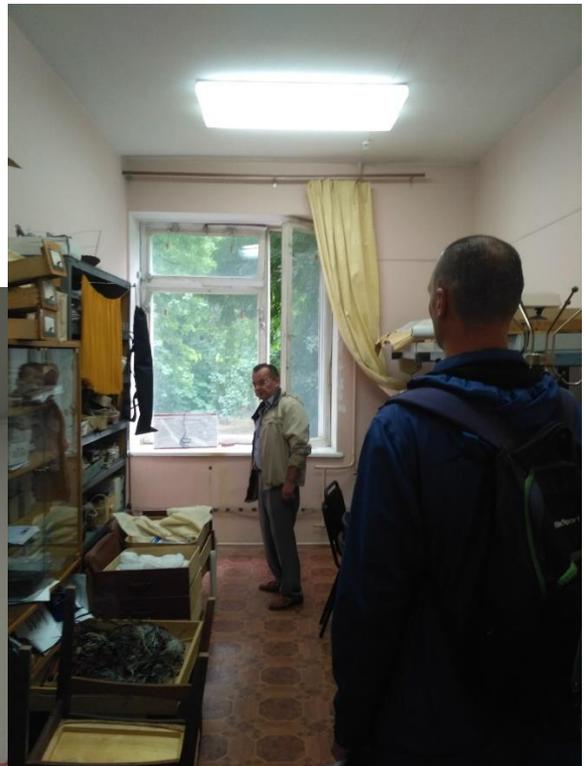
Фото 102-103 Пошкоджені дерев'яні вікна прим. 215. Тріщини в штукатурці

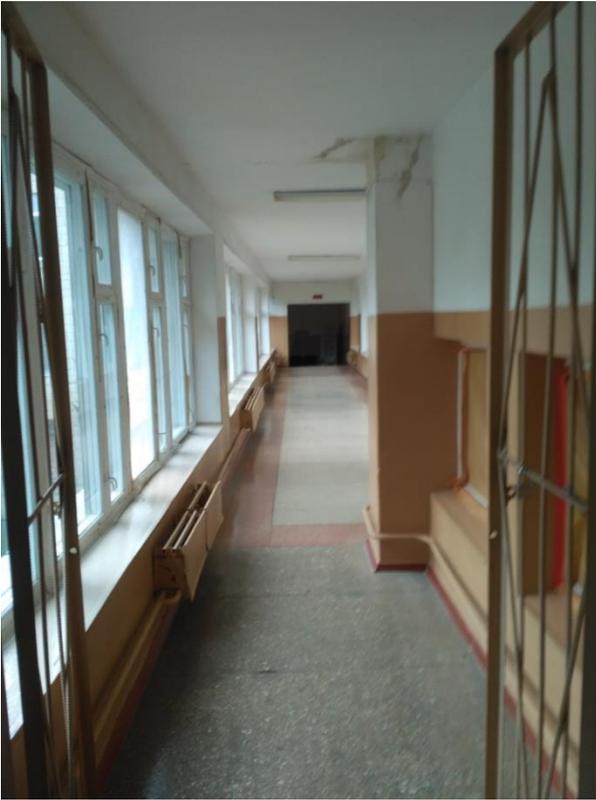
Фото 104 Пошкоджені дерев'яні вікна переходу 217

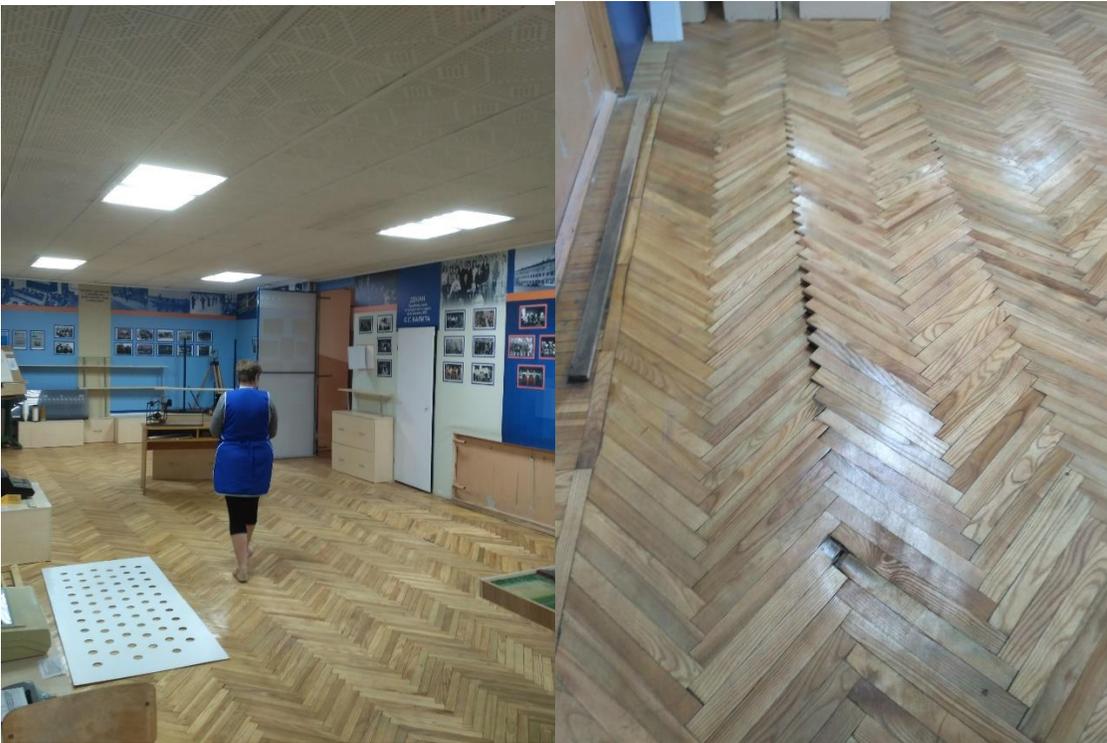
Фото 105-106 Пошкоджений паркет прим. 218 музею

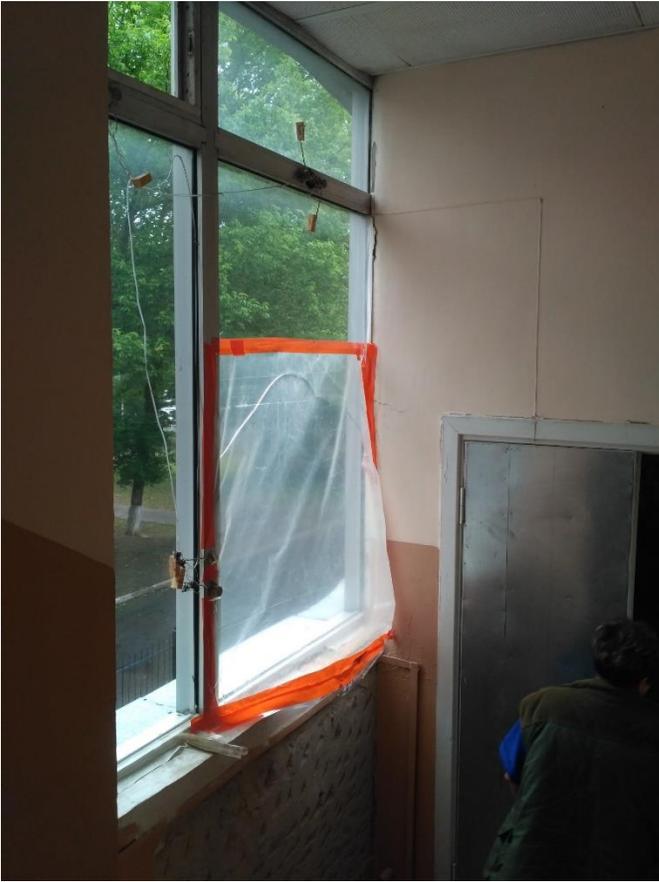
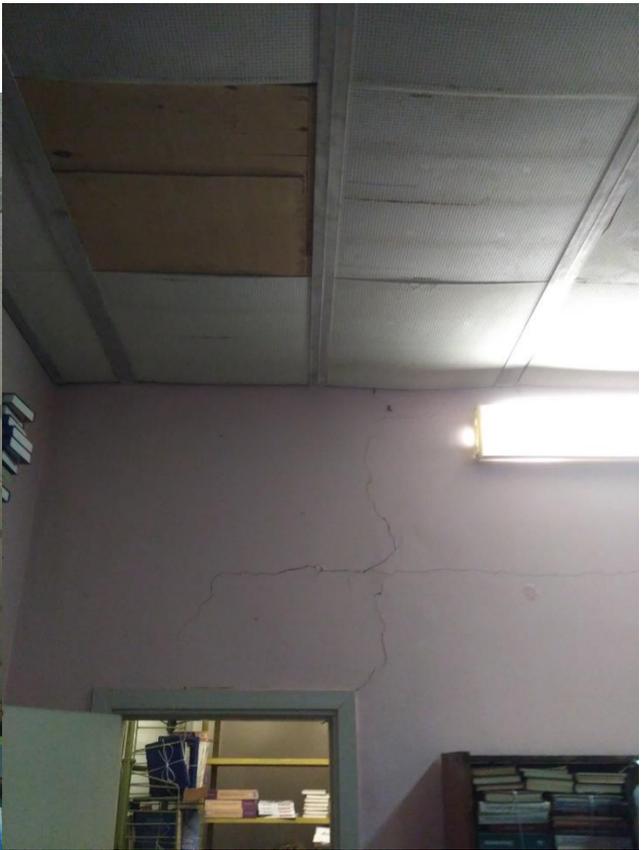
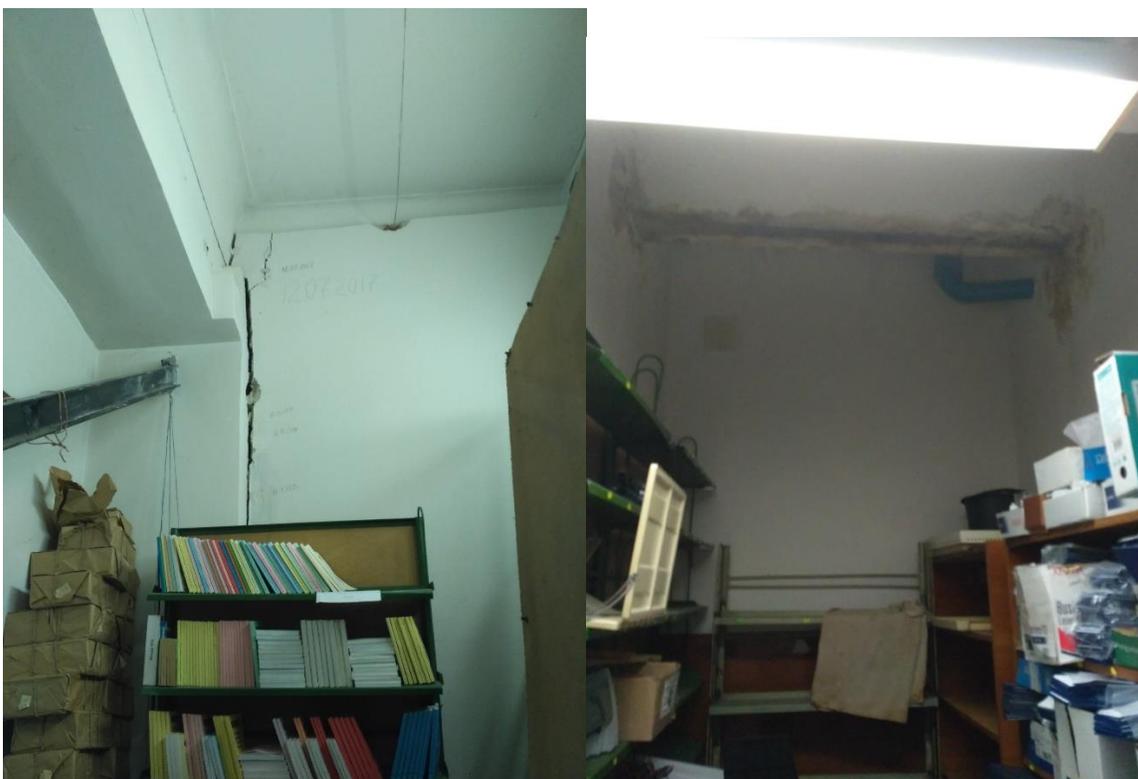
Фото 107-112 Пошкодження приміщень 225,226,27,219,220,221. Розбиті алюм. вікна, тріщини штукатурки та кладки перегородок. Замокання підвісної стелі

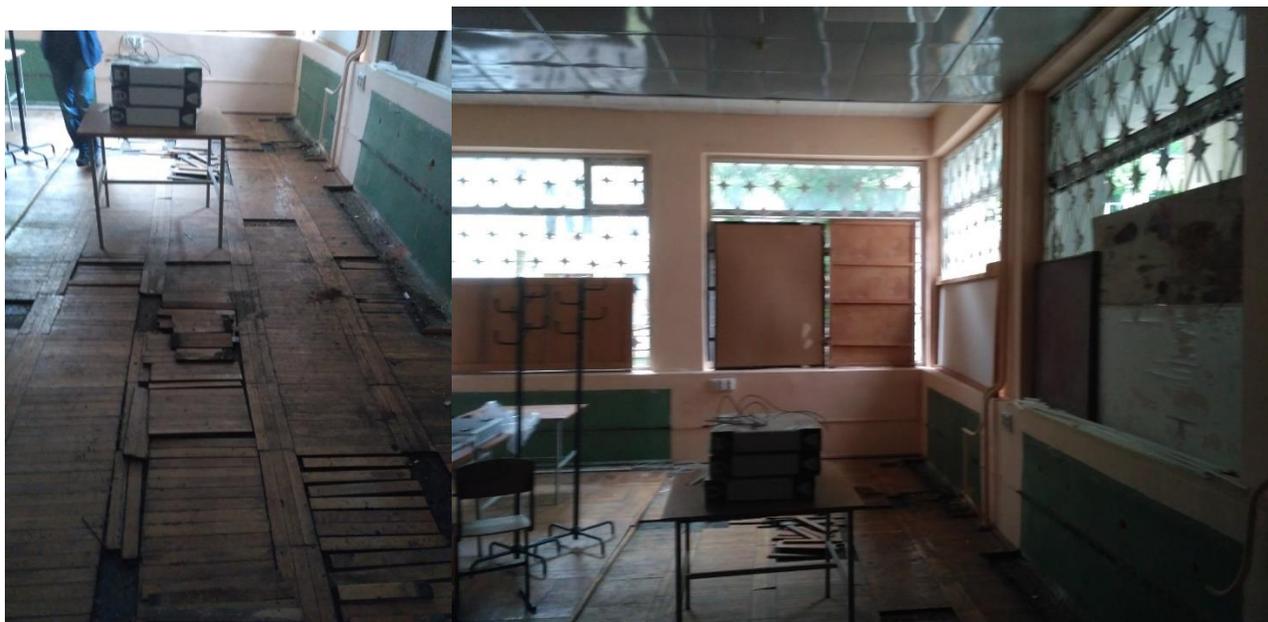
Фото 113-114 Пошкоджені алюм. вікна прим. 103. Зруйнований замощий паркет, підвісна стеля

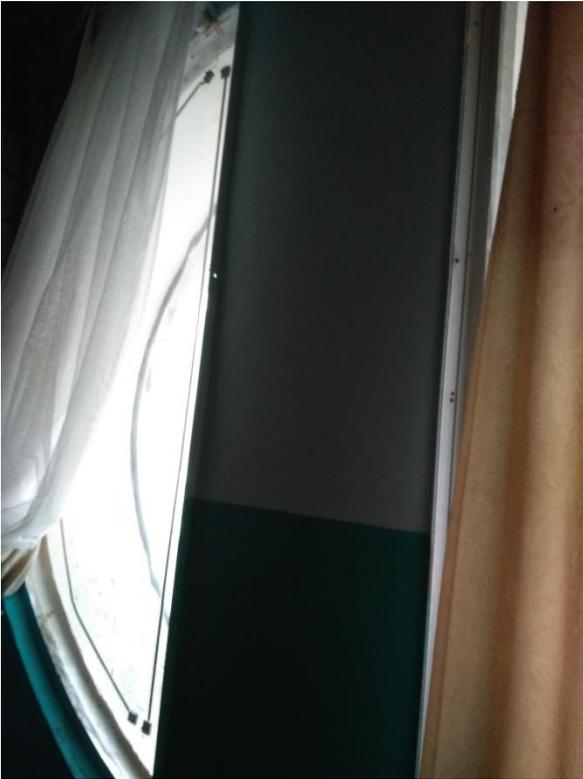
Фото 115 Пошкоджені алюм арочні вікна прим. 102

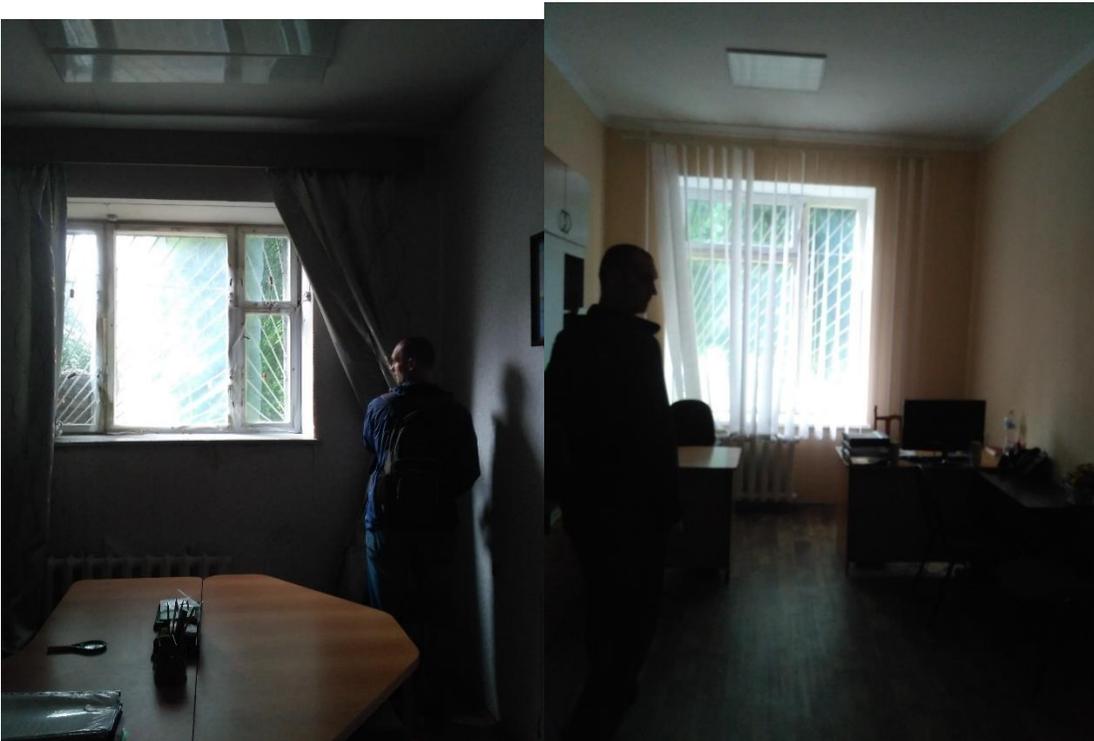
Фото 116-117 Пошкоджені дерев'яні вікна прим. 118-120

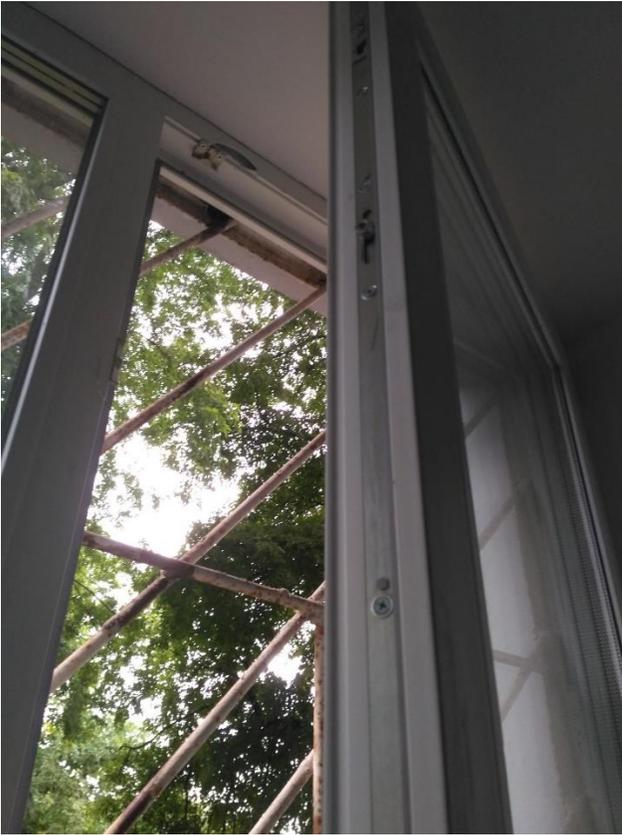
Фото 118 Пошкоджене м.п вікно прим. 121. Тріщини в рамі профіля

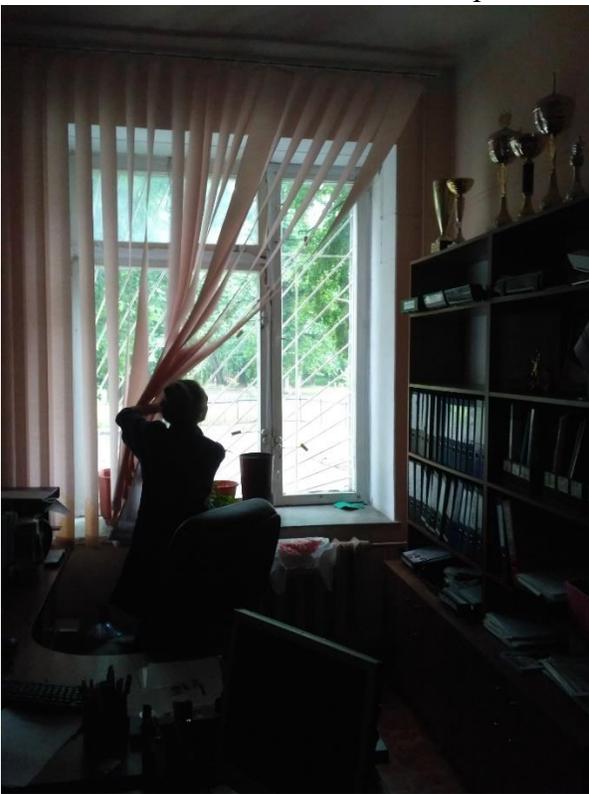
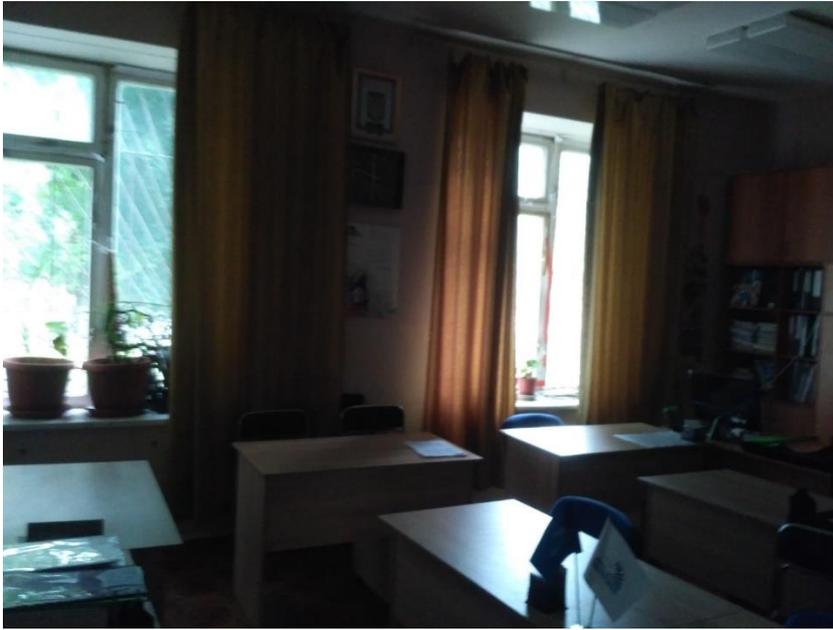
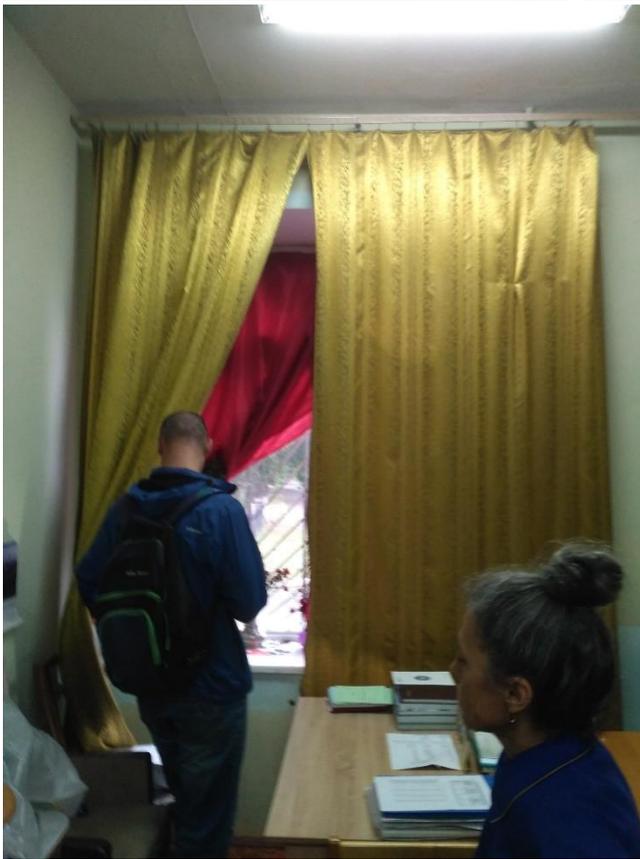
Фото 119-121 Пошкоджені дерев'яні вікна прим.122,120,124

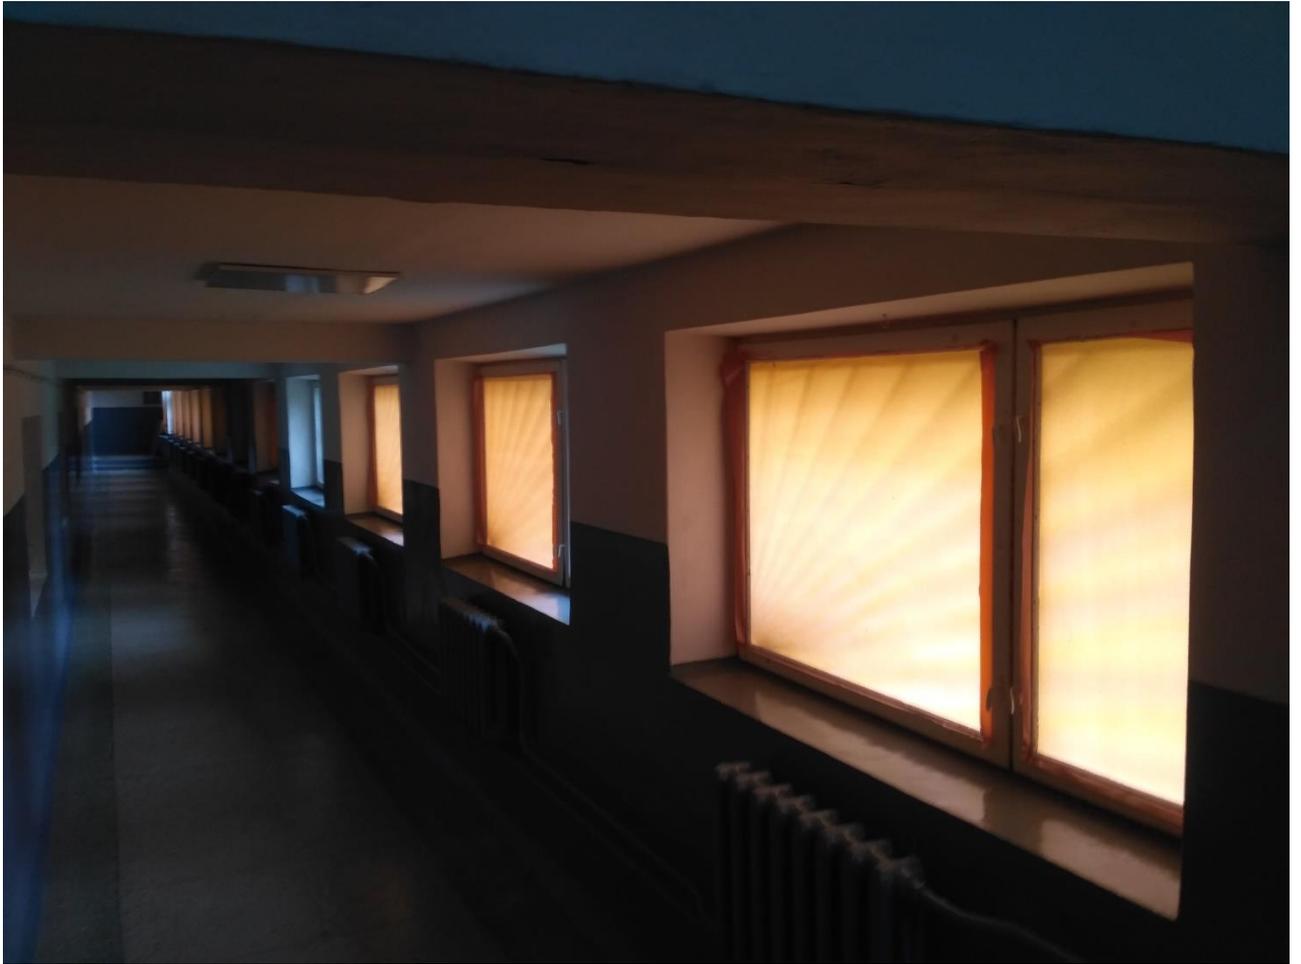
Фото 122 Пошкоджені дерев'яні вікна переходу

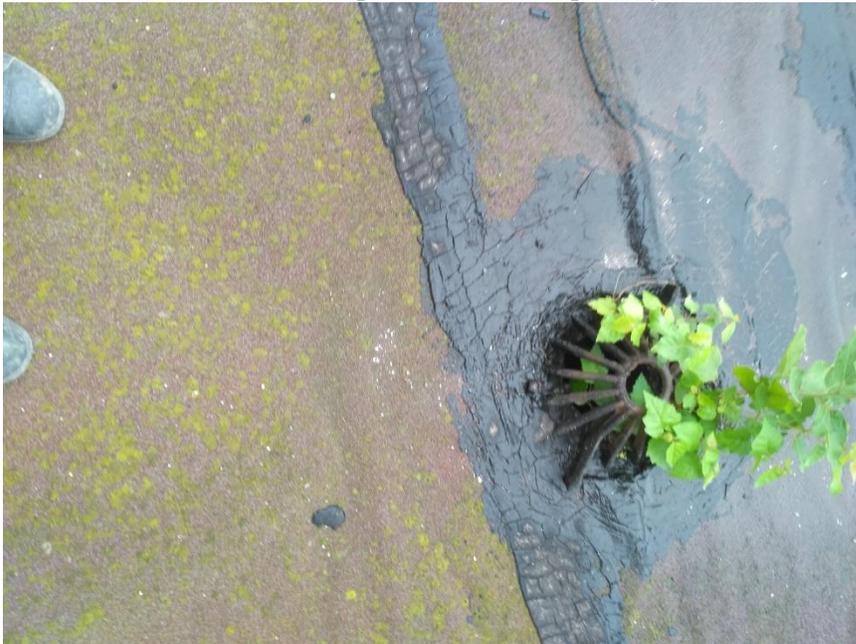
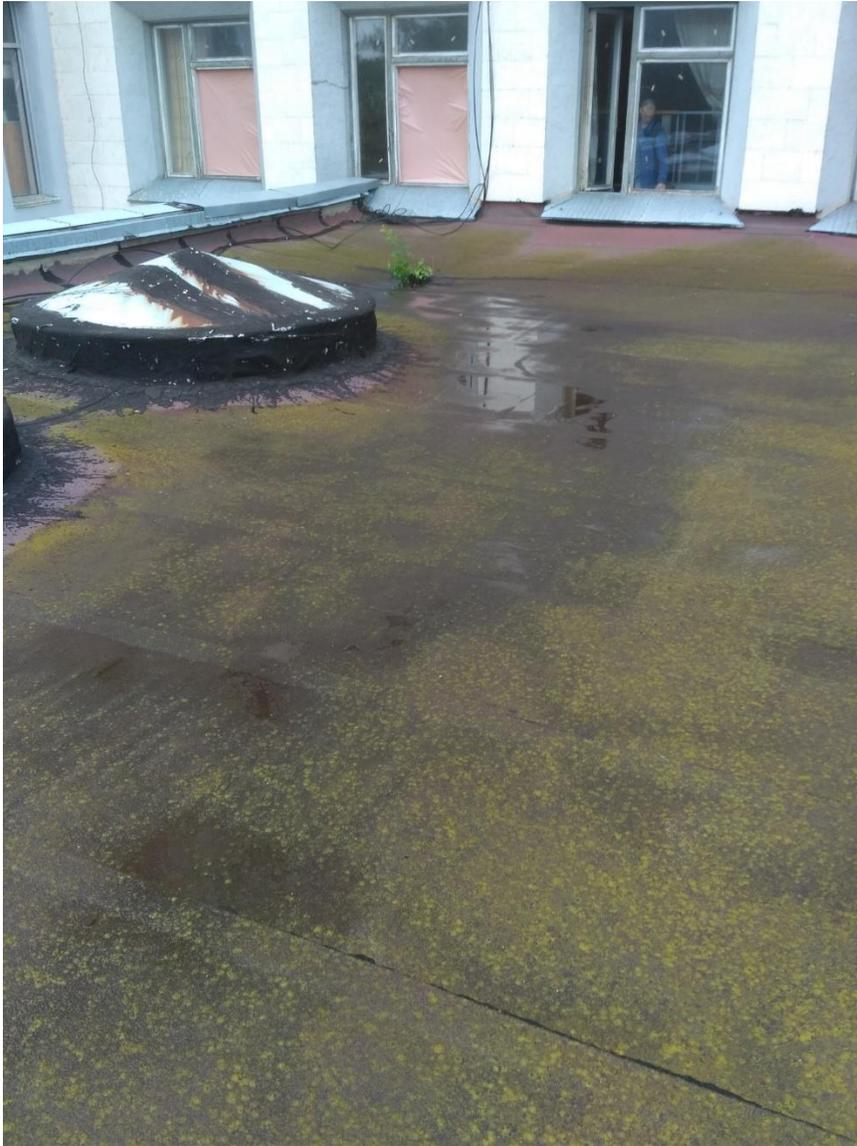
Фото 123-124 Протікаюча покрівля над архівом 2 поверху. Порушення гідроізоляції воронки. Недостатня розуклонка – утворення блюдць після дощу

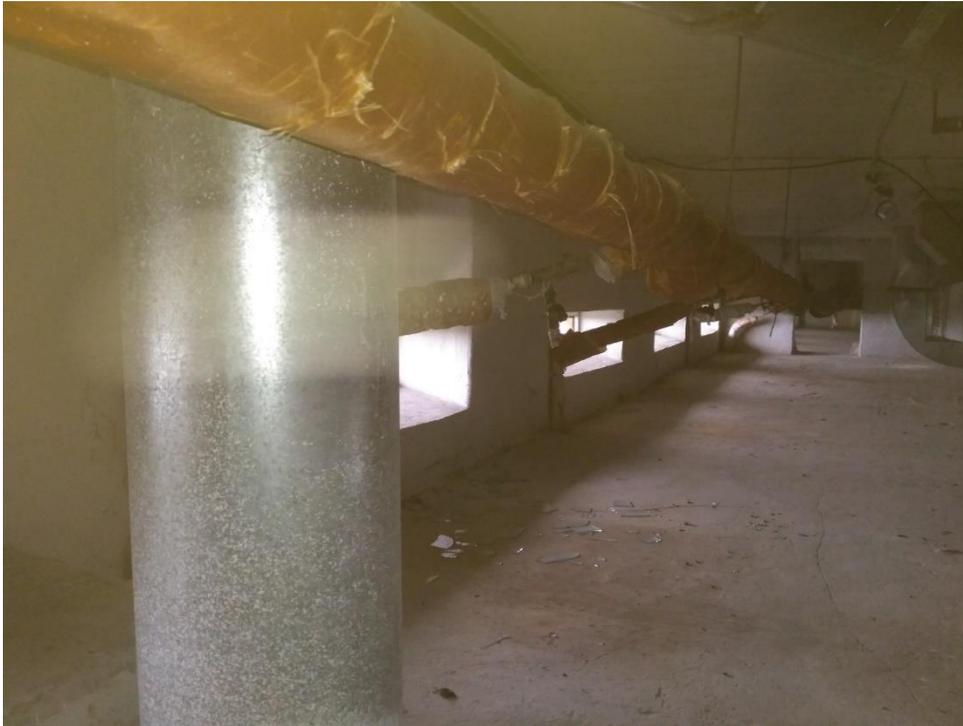
Фото 125 Пошкоджені дерев'яні вікна техповерху

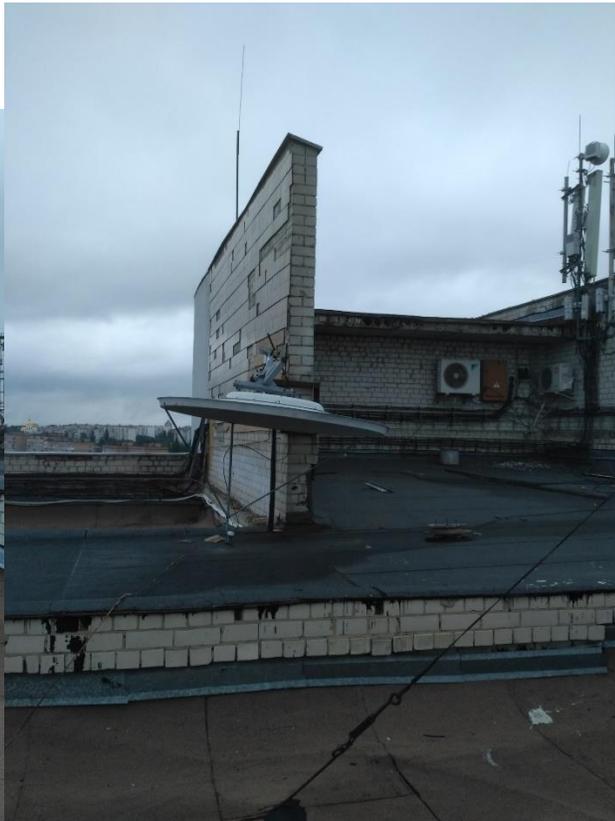
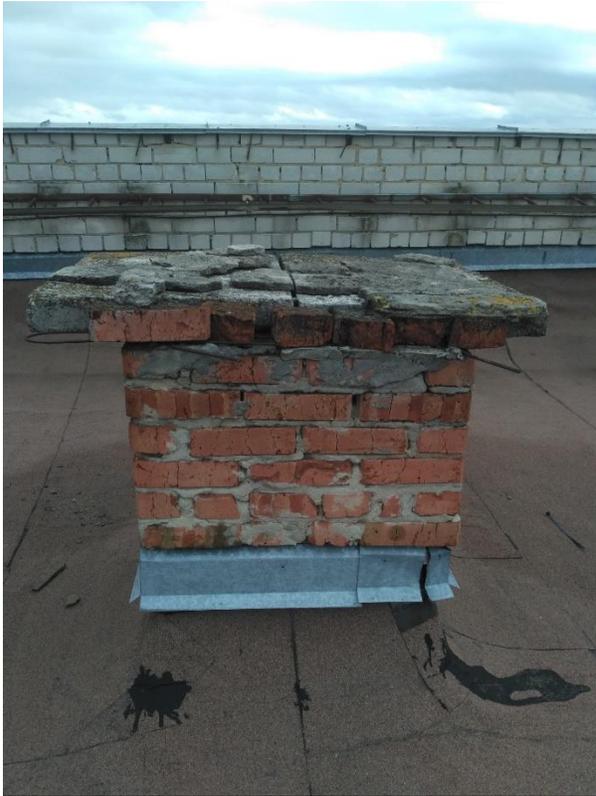
Фото 126-128 Стан покрівлі над будівлею. Рубероїд в нормальному стані. Парапетні плити та дашки з/б шахт від атмосферних впливів розсипаються
