**Фотофіксація пошкоджень**  
**Навчально-лабораторного корпусу № 2**  
**(Нумерація приміщень прийнята згідно планів БТІ)**  
**1 поверх**

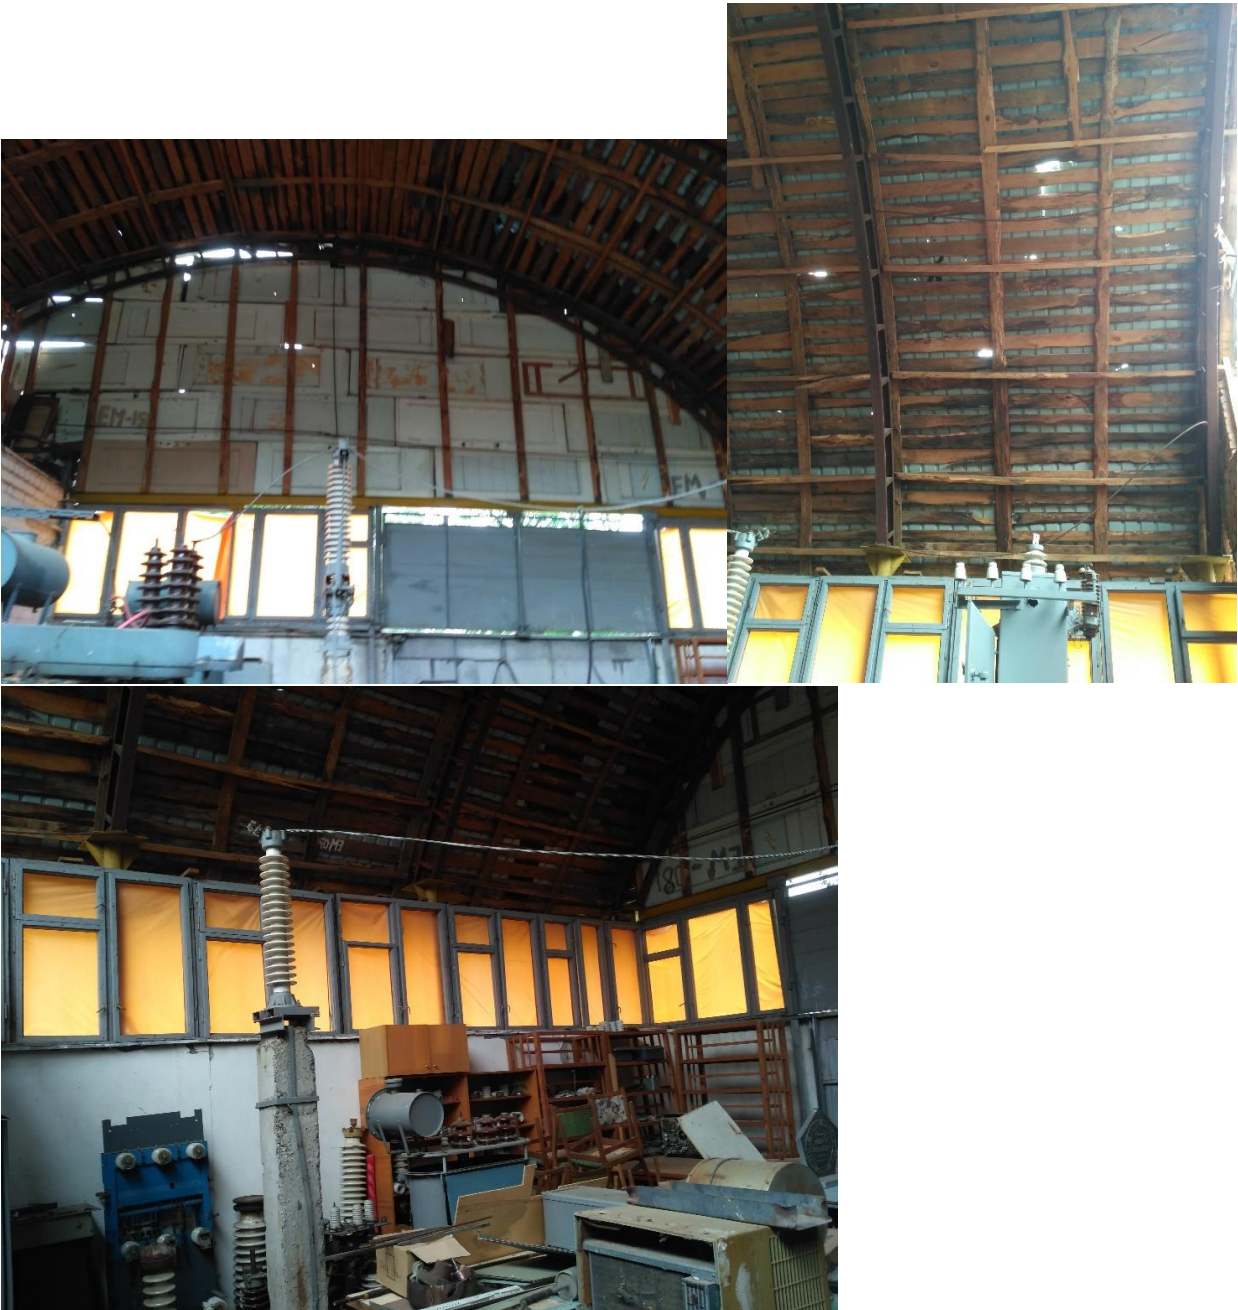
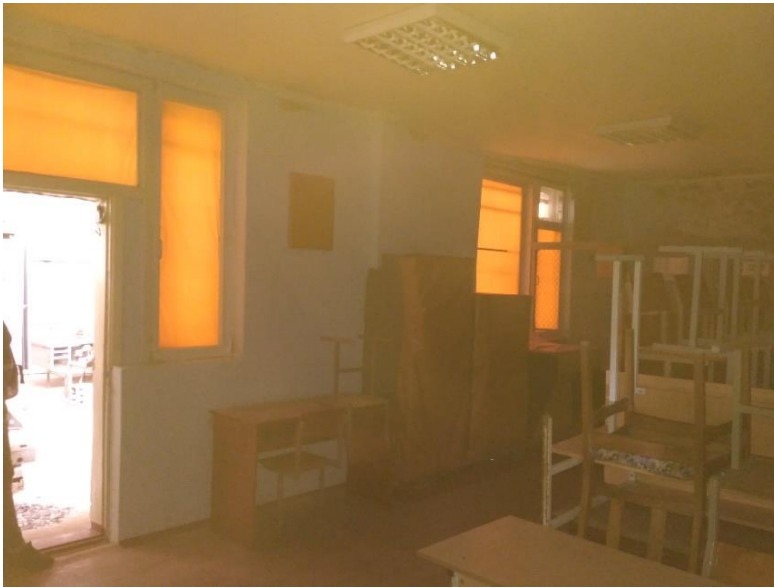
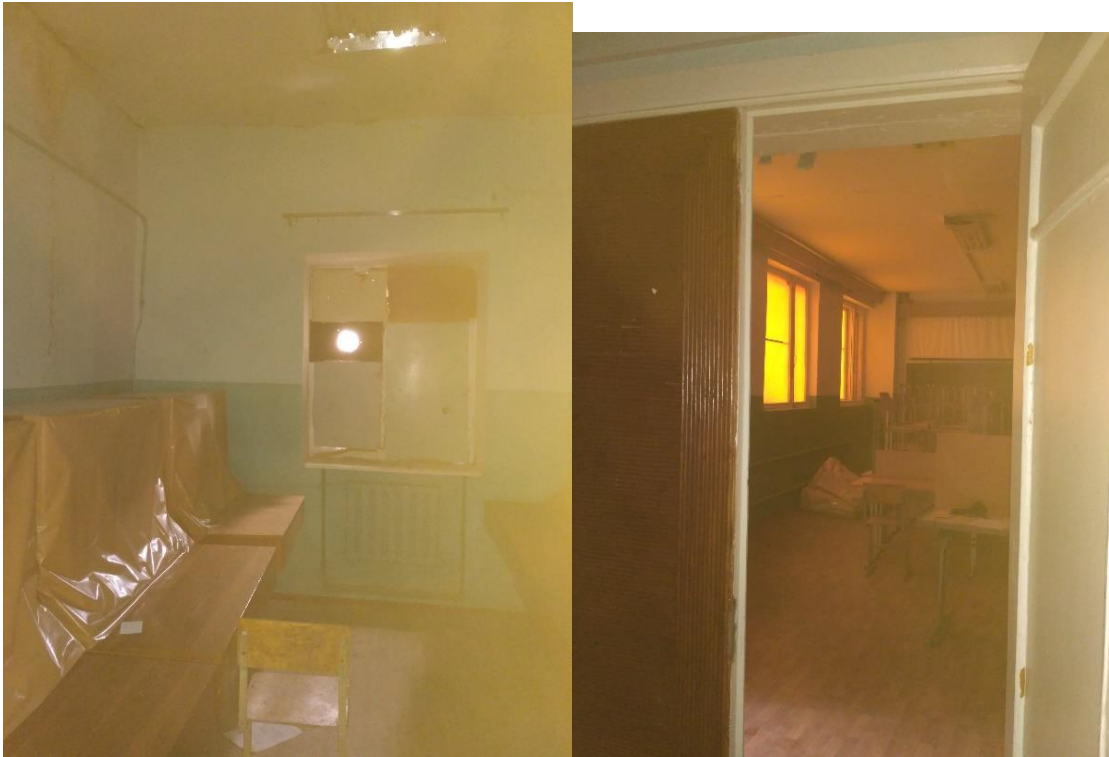
Фото 1,2,3 Пошкодження приміщення 108. Розбиті дерев'яні вікна, пошкоджена покрівля з профлиста, вибиті фронтони

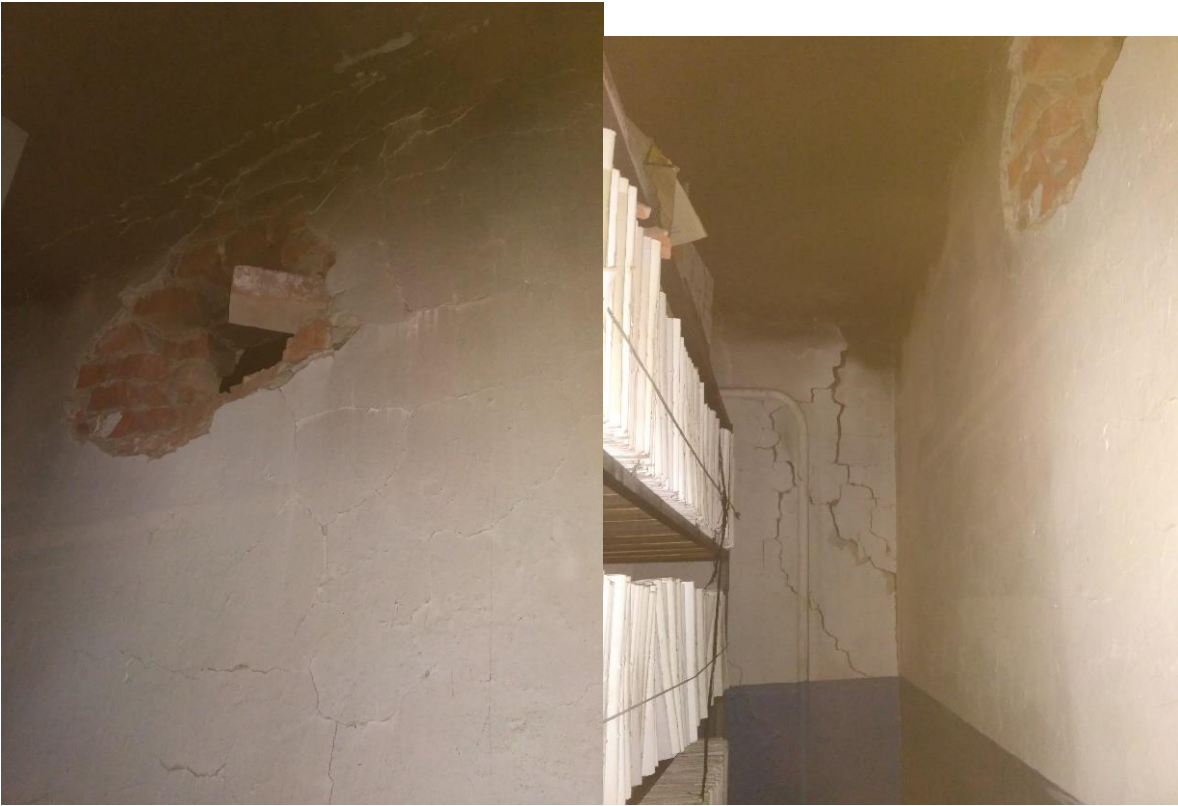
Фото 4-6. Пошкодження приміщень 102-104. Вибиті зовнішні двері, дерев'яні вікна

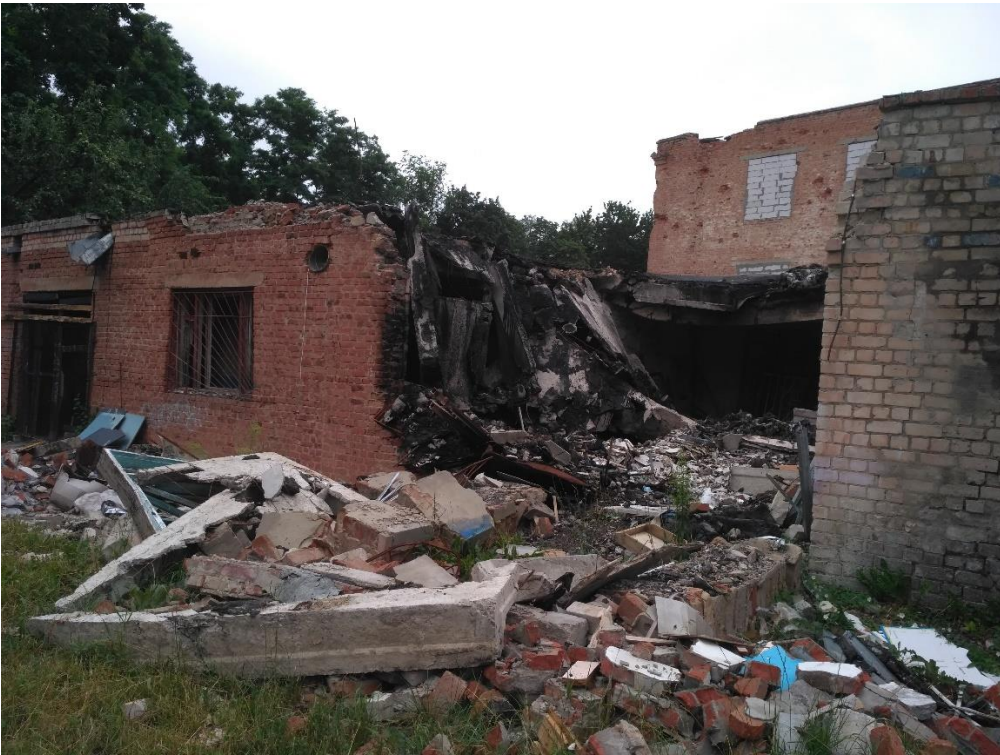
Фото 7-8. Ознаки пожежі приміщення 102

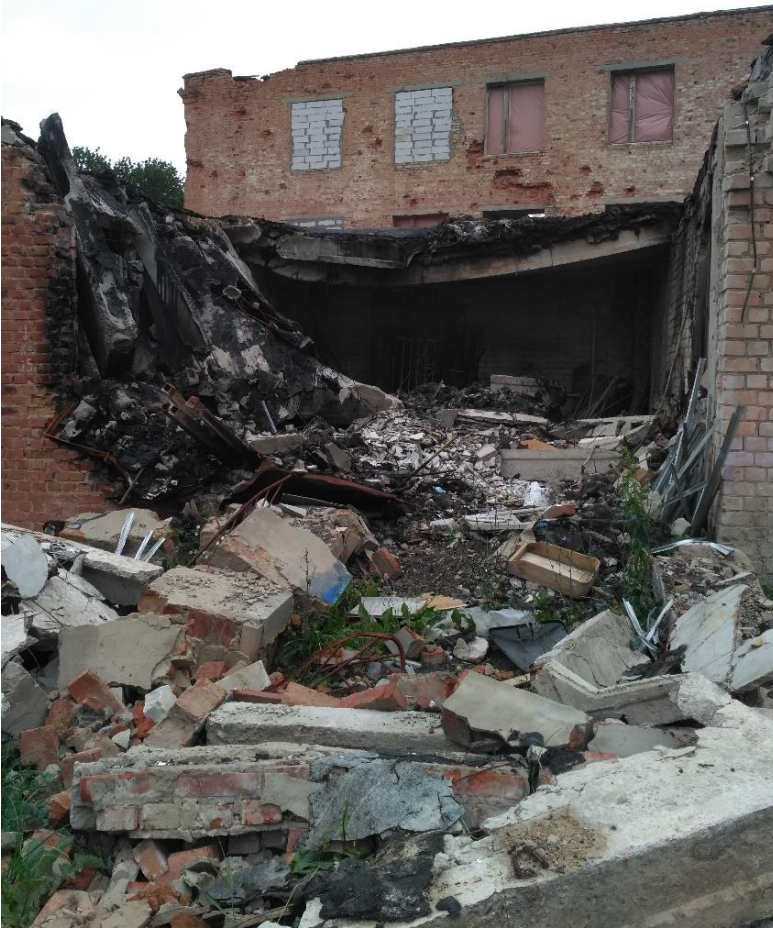
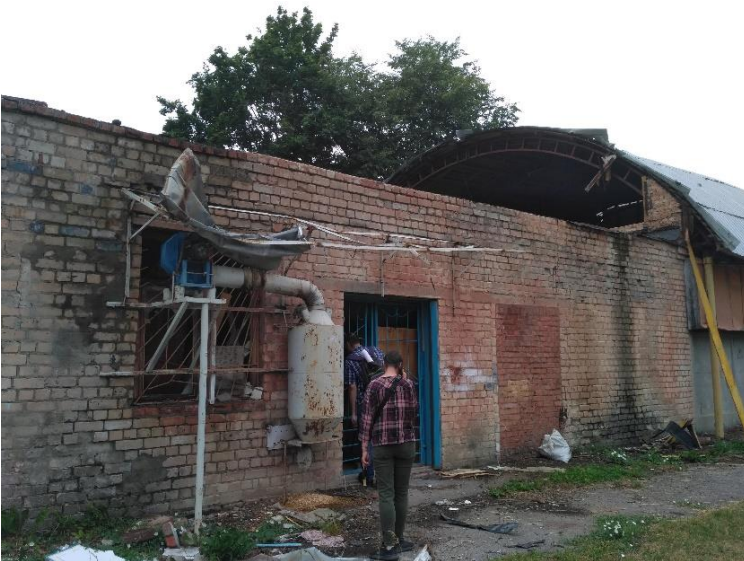
Фото 9-11. Пошкодження авіабомбою приміщень 101-102

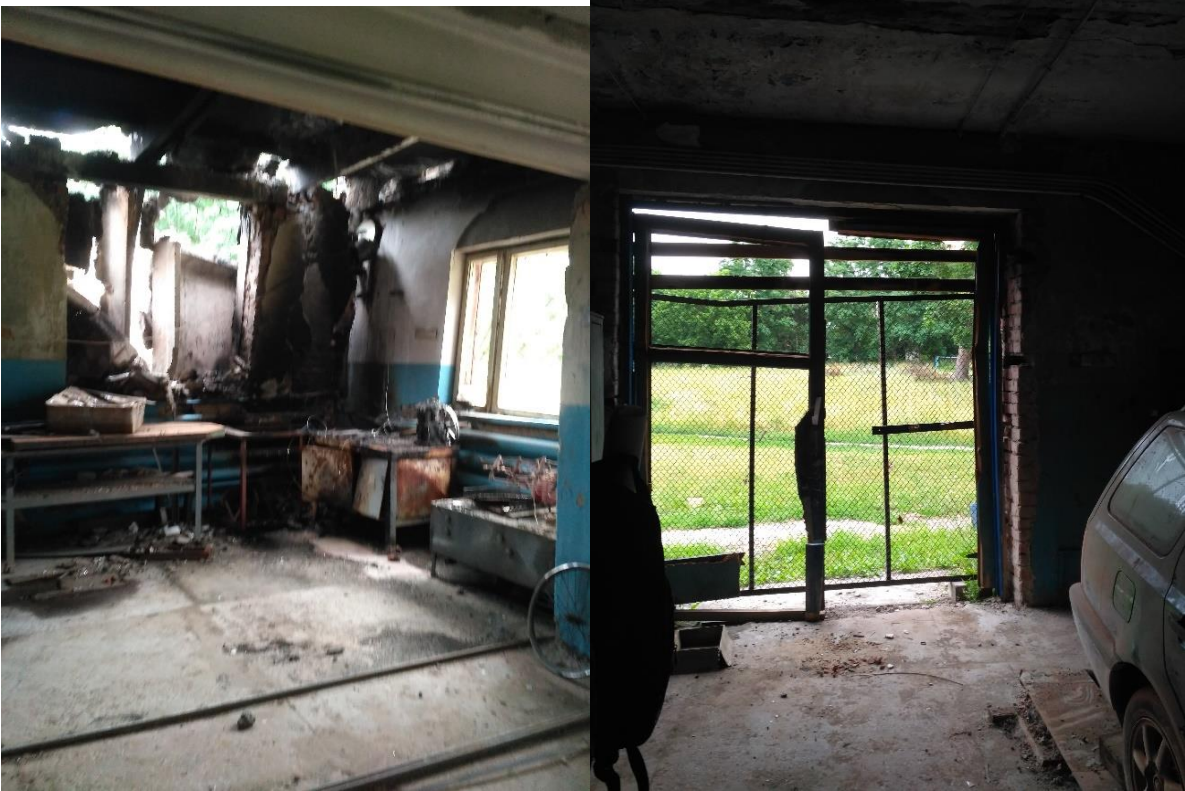
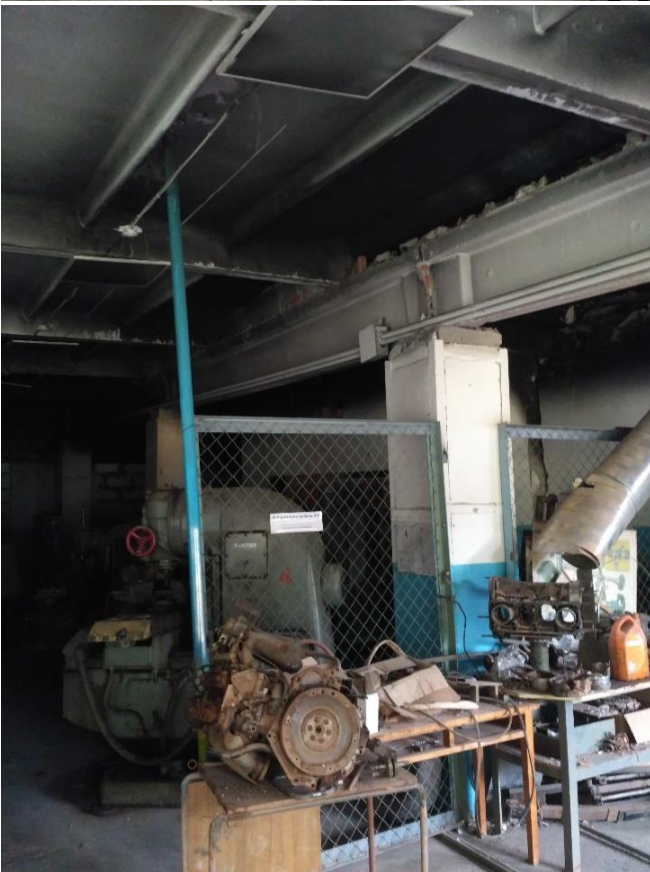
Фото 12-14. Пошкодження авіабомбою приміщення 105

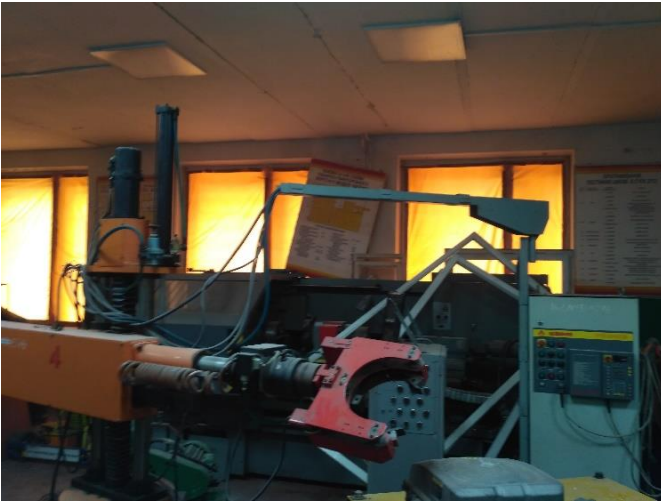
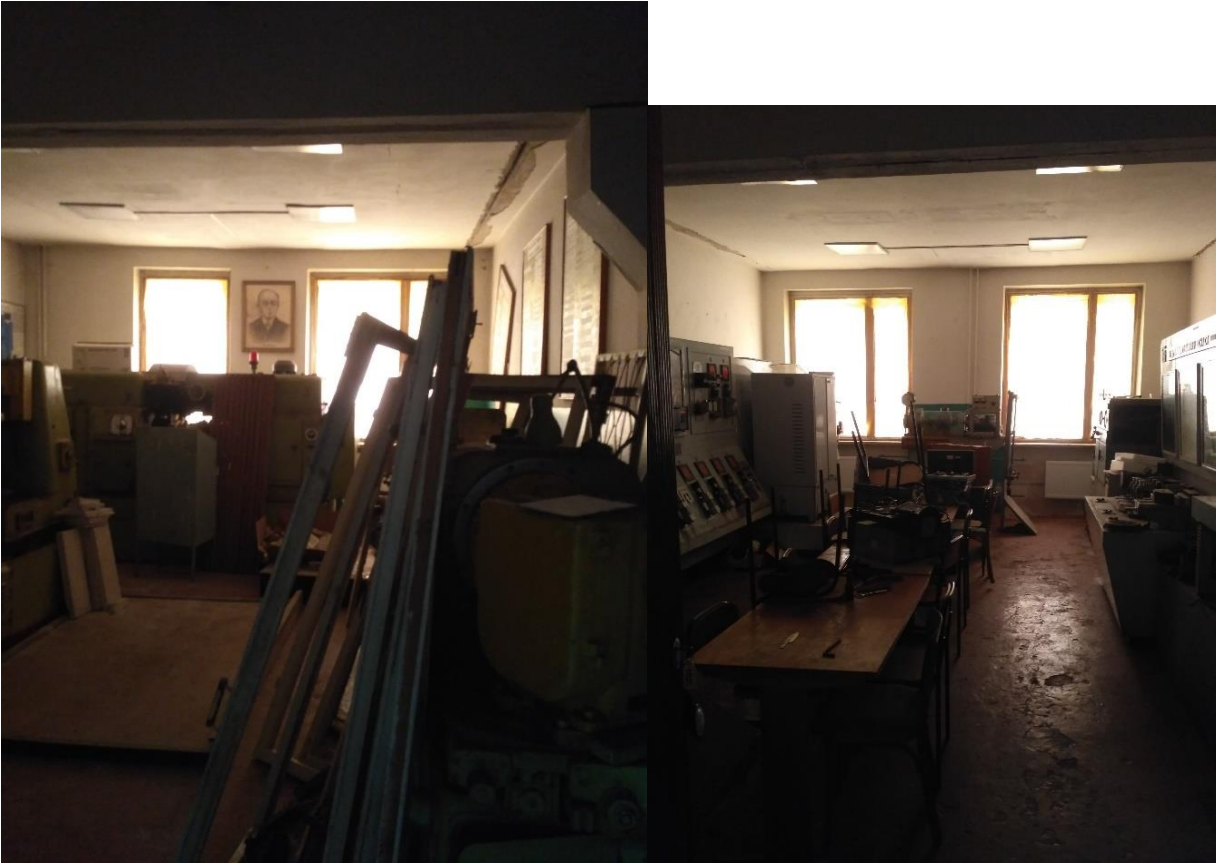
Фото 15-17. Вибиті дерев'яні вікна приміщень 104,108,109

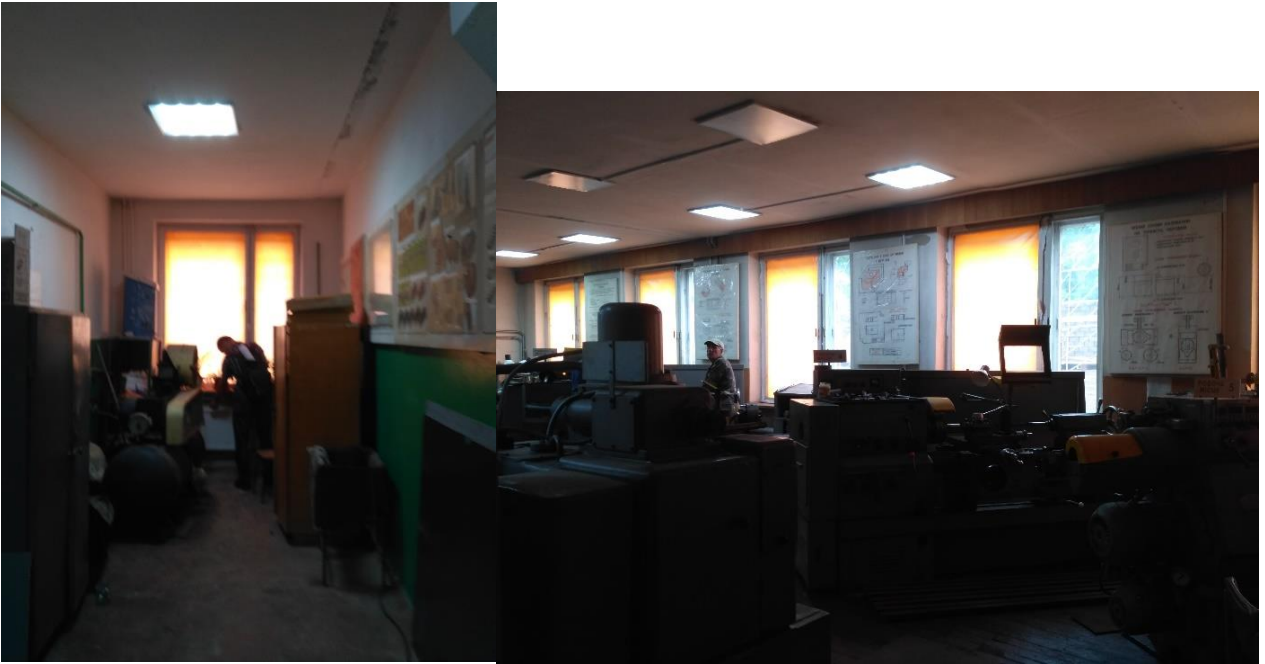
Фото 18-19. Вибиті дерев'яні вікна приміщень 112,113

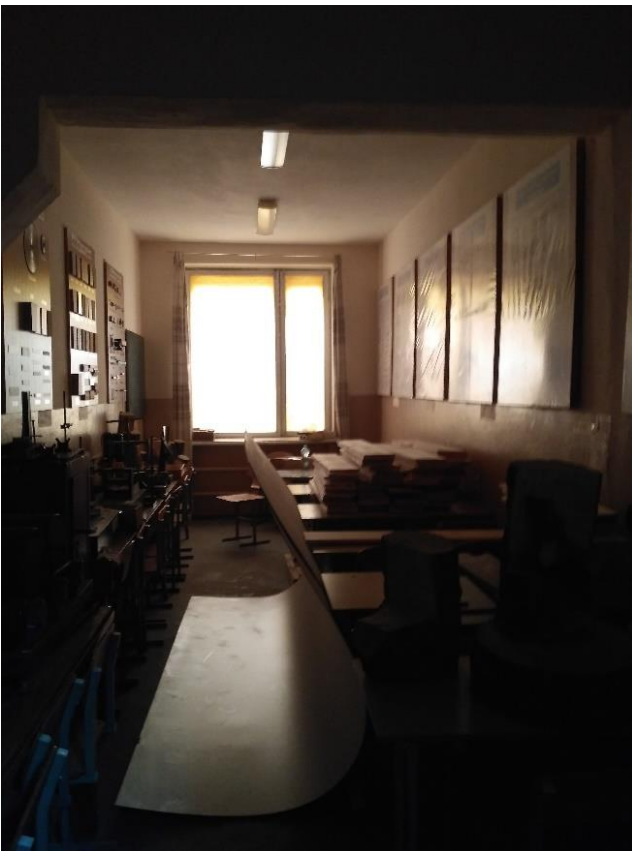
Фото 20. Вибиті дерев'яні вікна приміщення 115

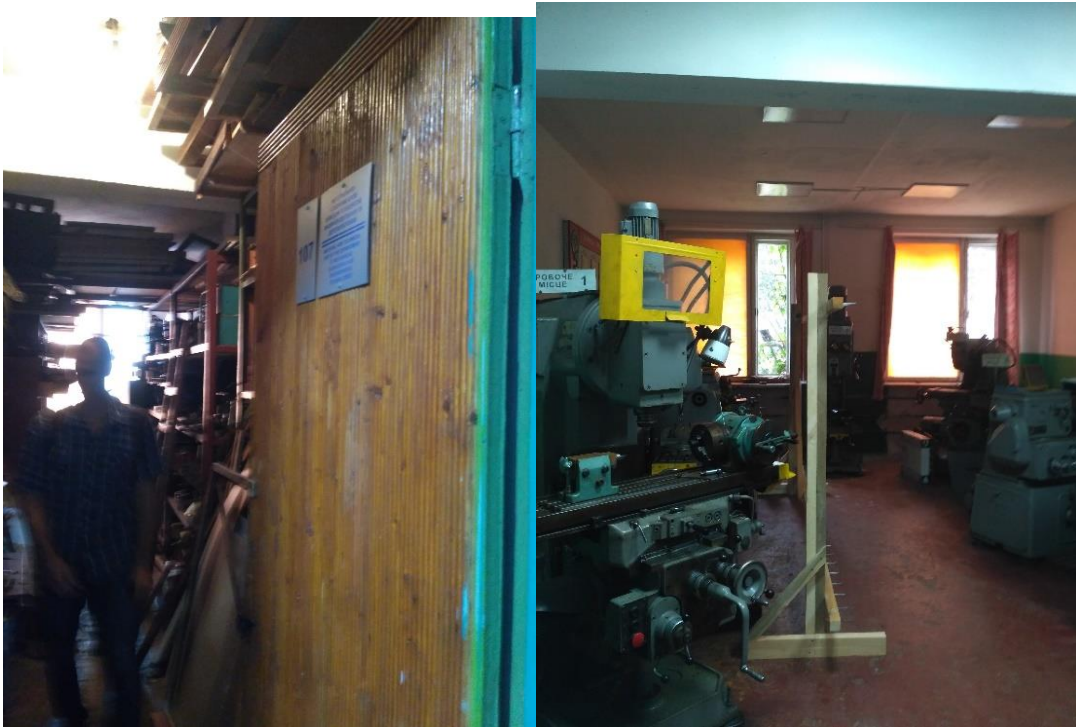
Фото 21. Вибиті дерев'яні вікна приміщення 107-108

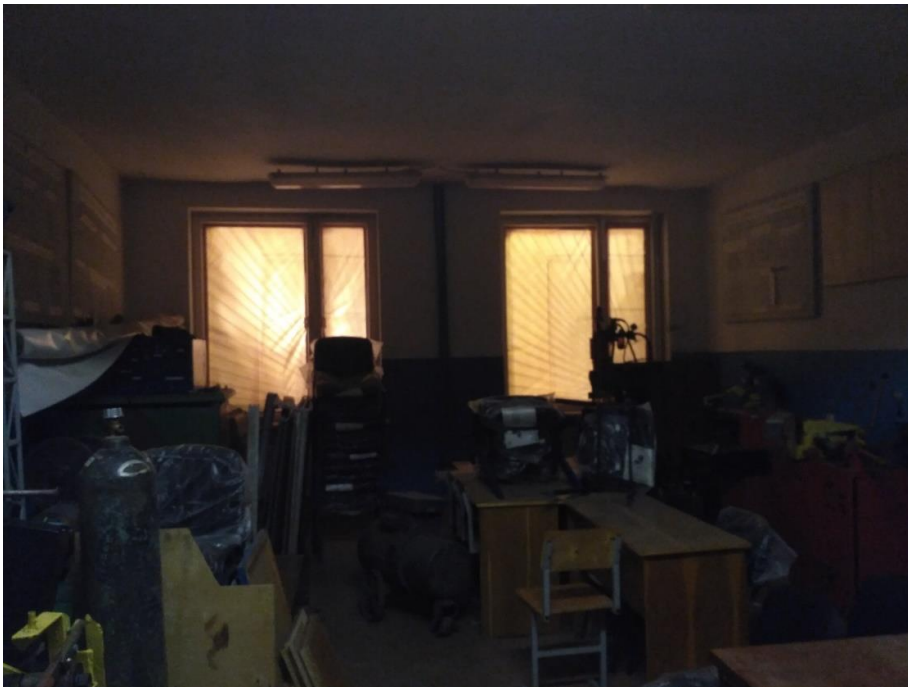
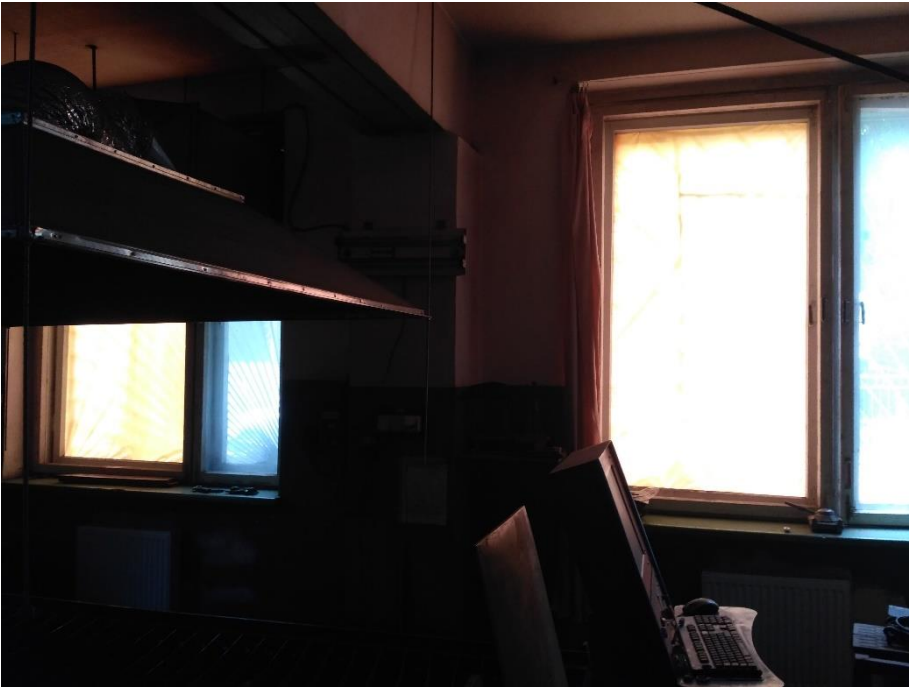
Фото 21-22. Вибиті дерев'яні вікна приміщення 118,119

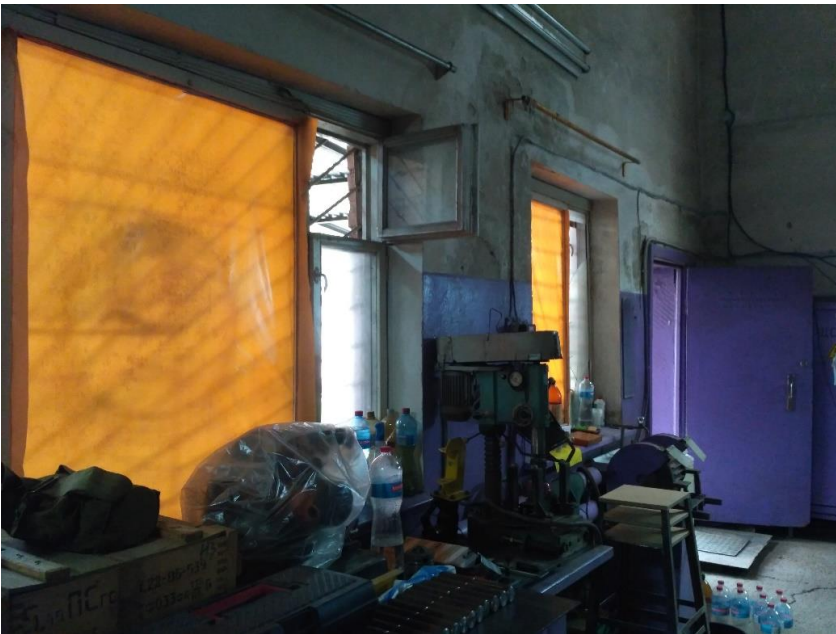
Фото 23. Вибиті дерев'яні вікна приміщення 101

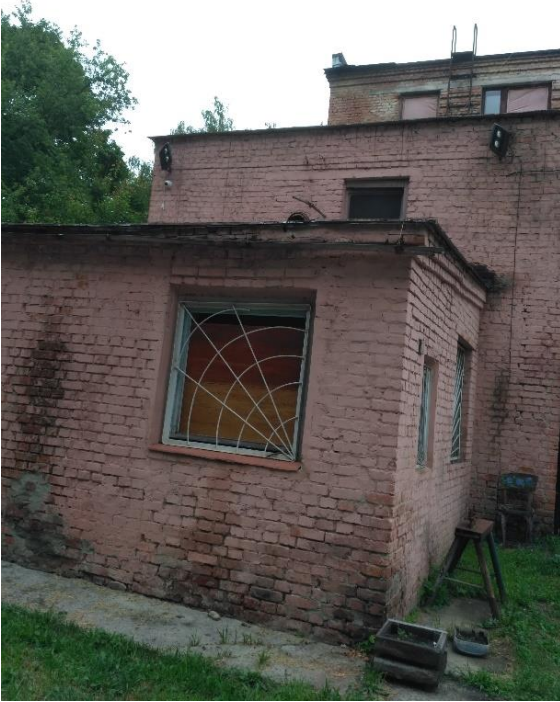
Фото 24. Вибиті дерев'яні вікна приміщення 6-101,7-101

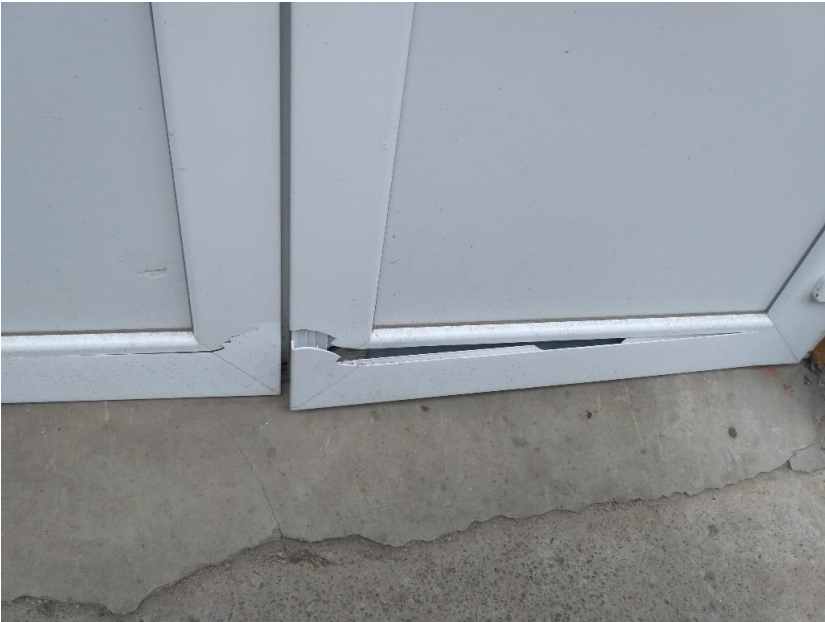
Фото 25. Розбита м.п вхідна дверь тамбуру

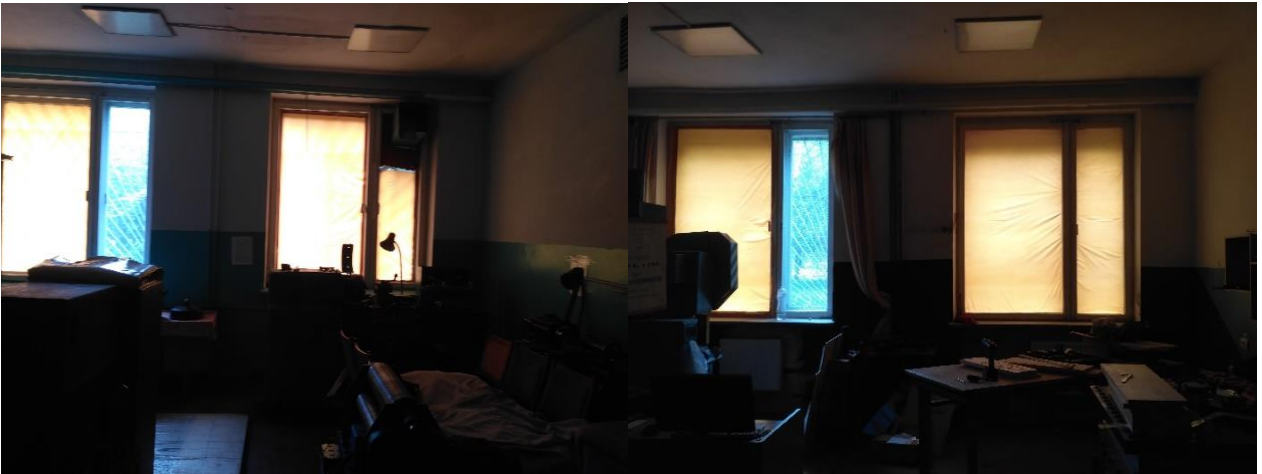
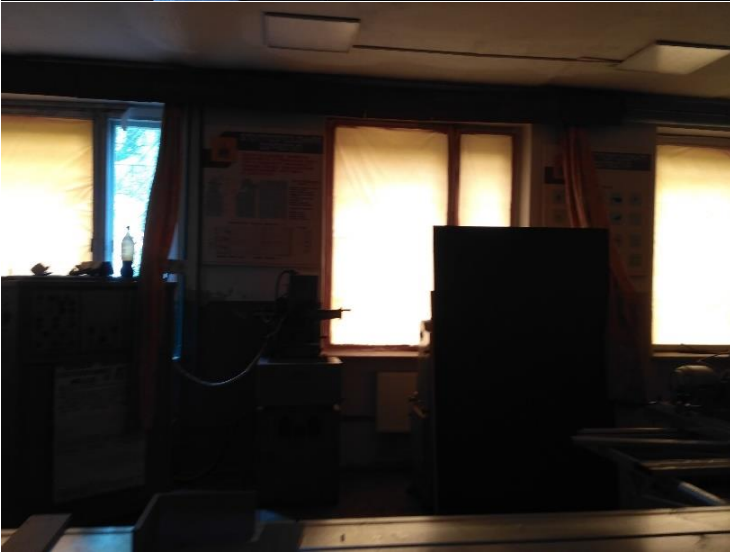
Фото 26-28. Вибиті дерев'яні вікна приміщення 123-125

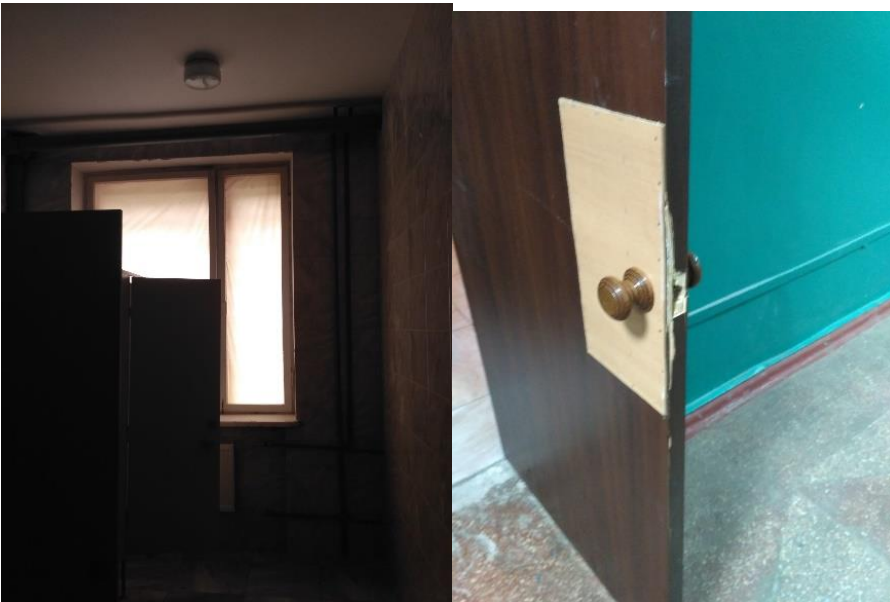
Фото 29-30. Санвузол 126-127. Розбита дверь та вікно

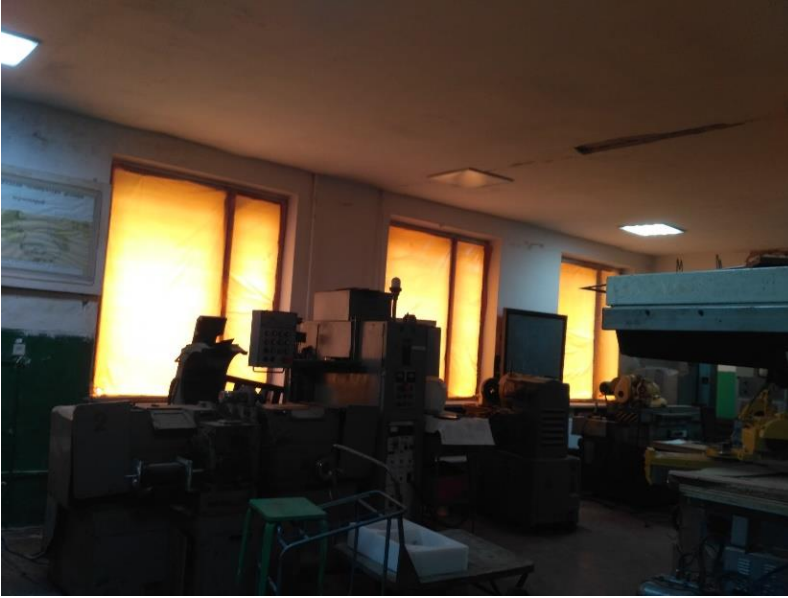
Фото 20. Вибиті дерев'яні вікна приміщення 103

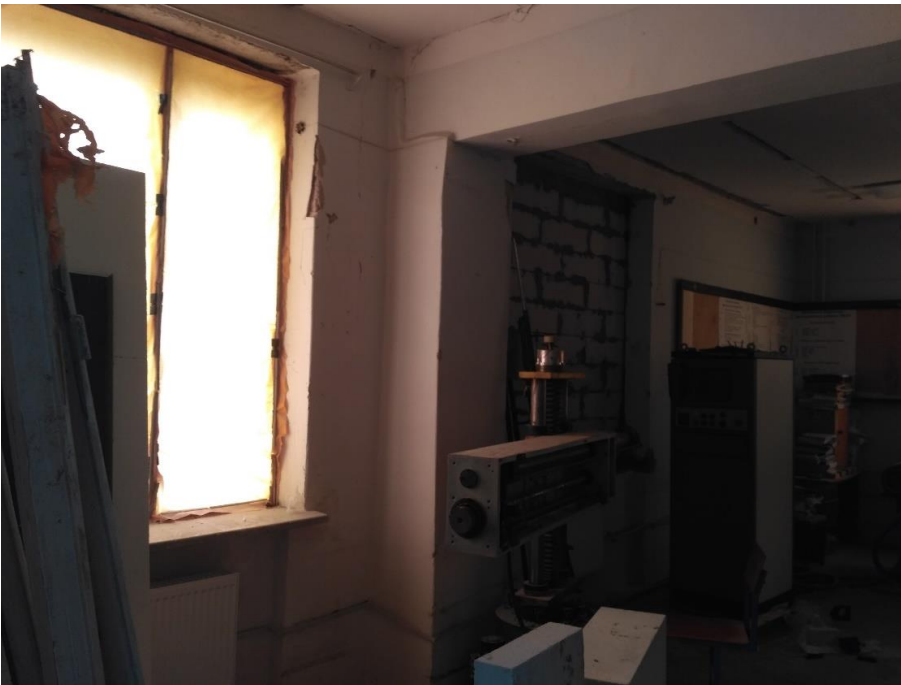
Фото 21. Вибиті дерев'яні вікна приміщення 208

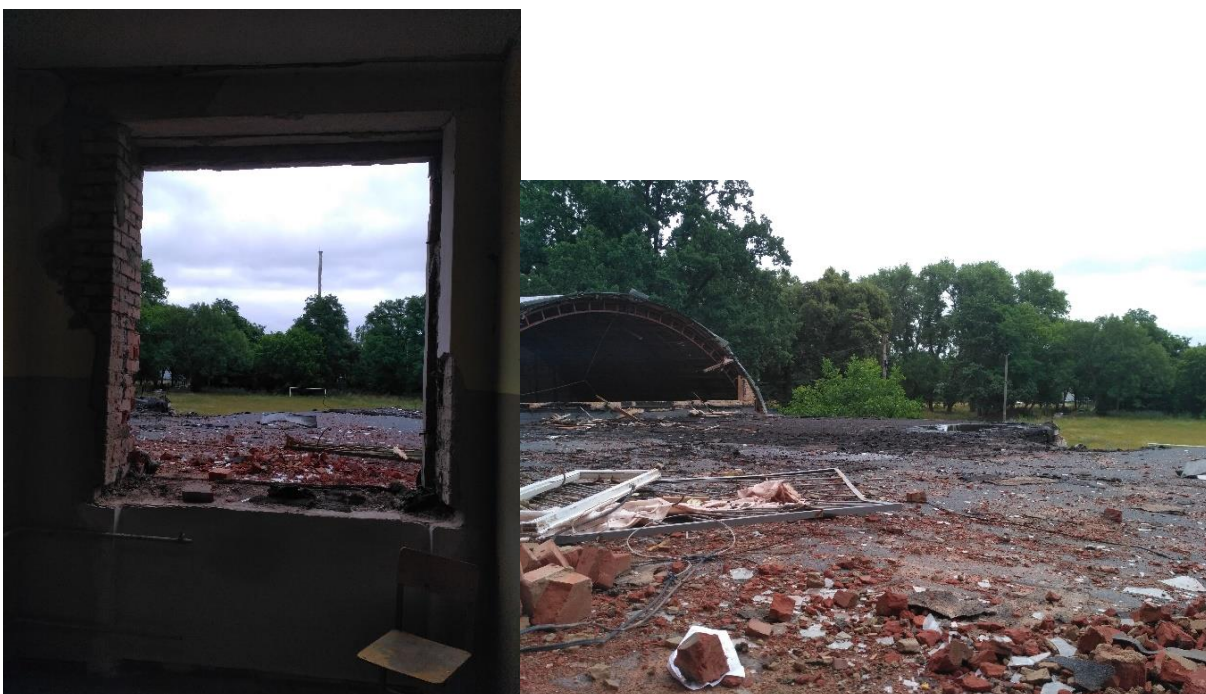
Фото 22-23. Вибите дерев'яне вікно коридору 201. Пошкоджена покрівля одноповерхової прибудови

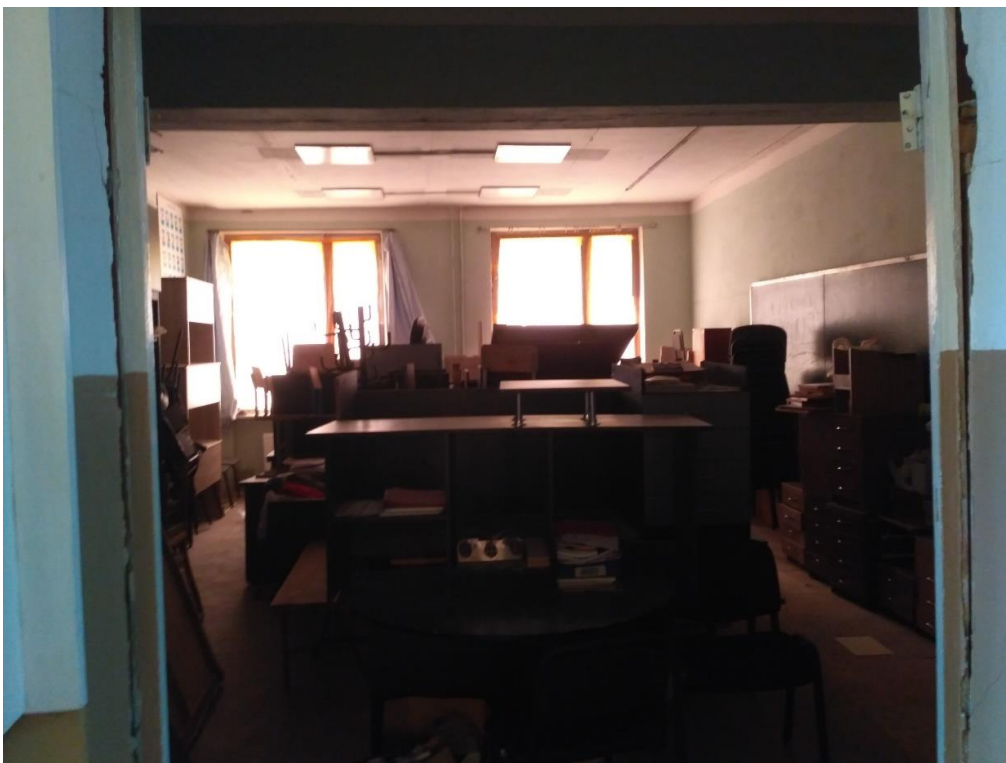
Фото 24. Вибиті дерев'яні вікна приміщення 209

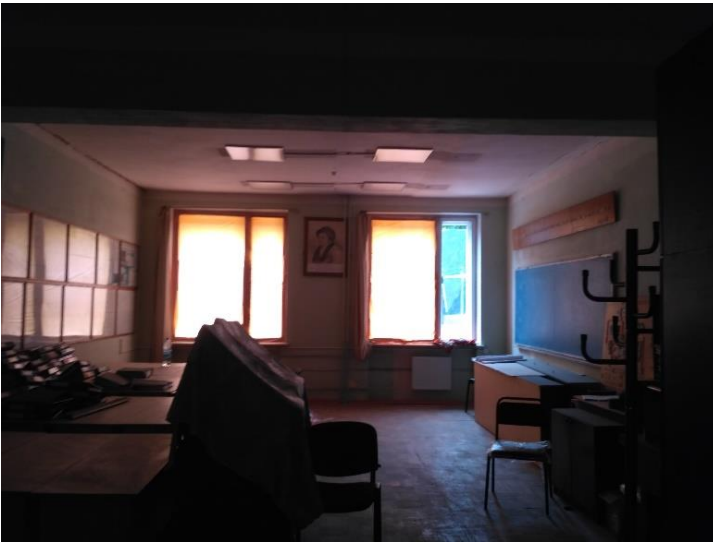
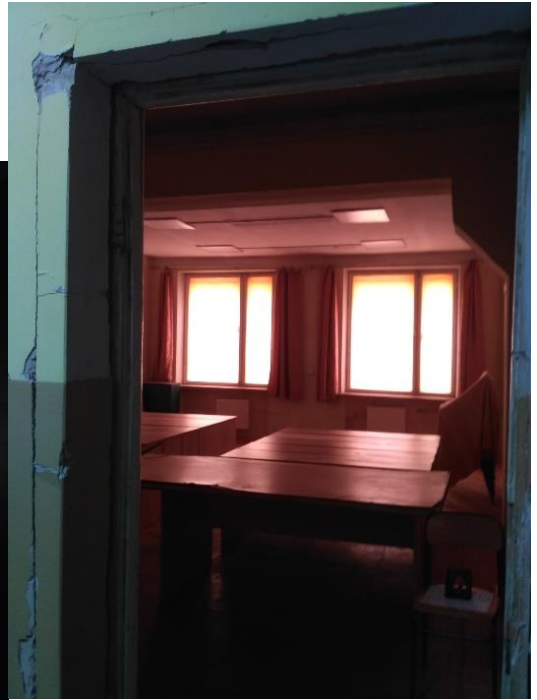
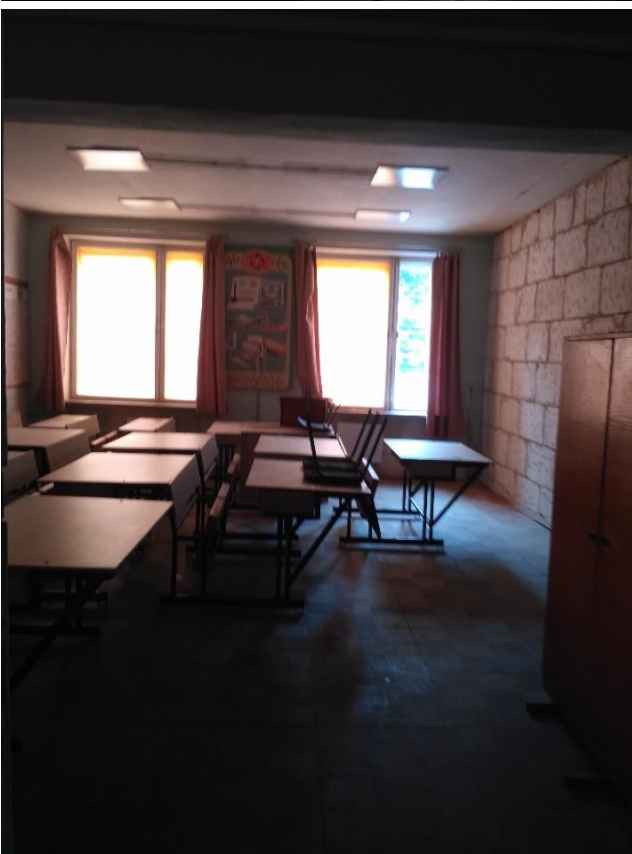
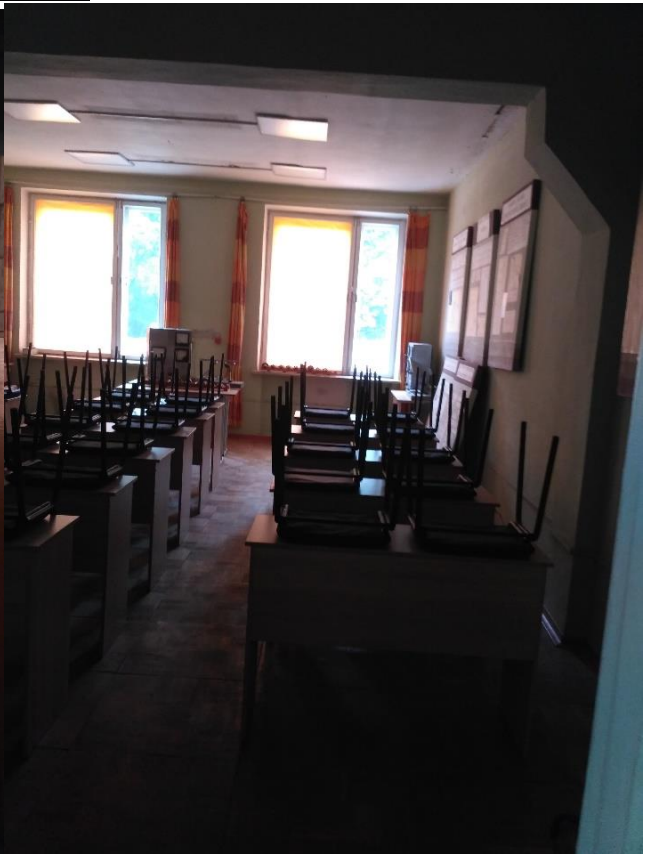
Фото 25-28. Вибиті дерев'яні вікна приміщення 210-213. Оббита штукатурка прим.212. Скрізь пошкоджені двері

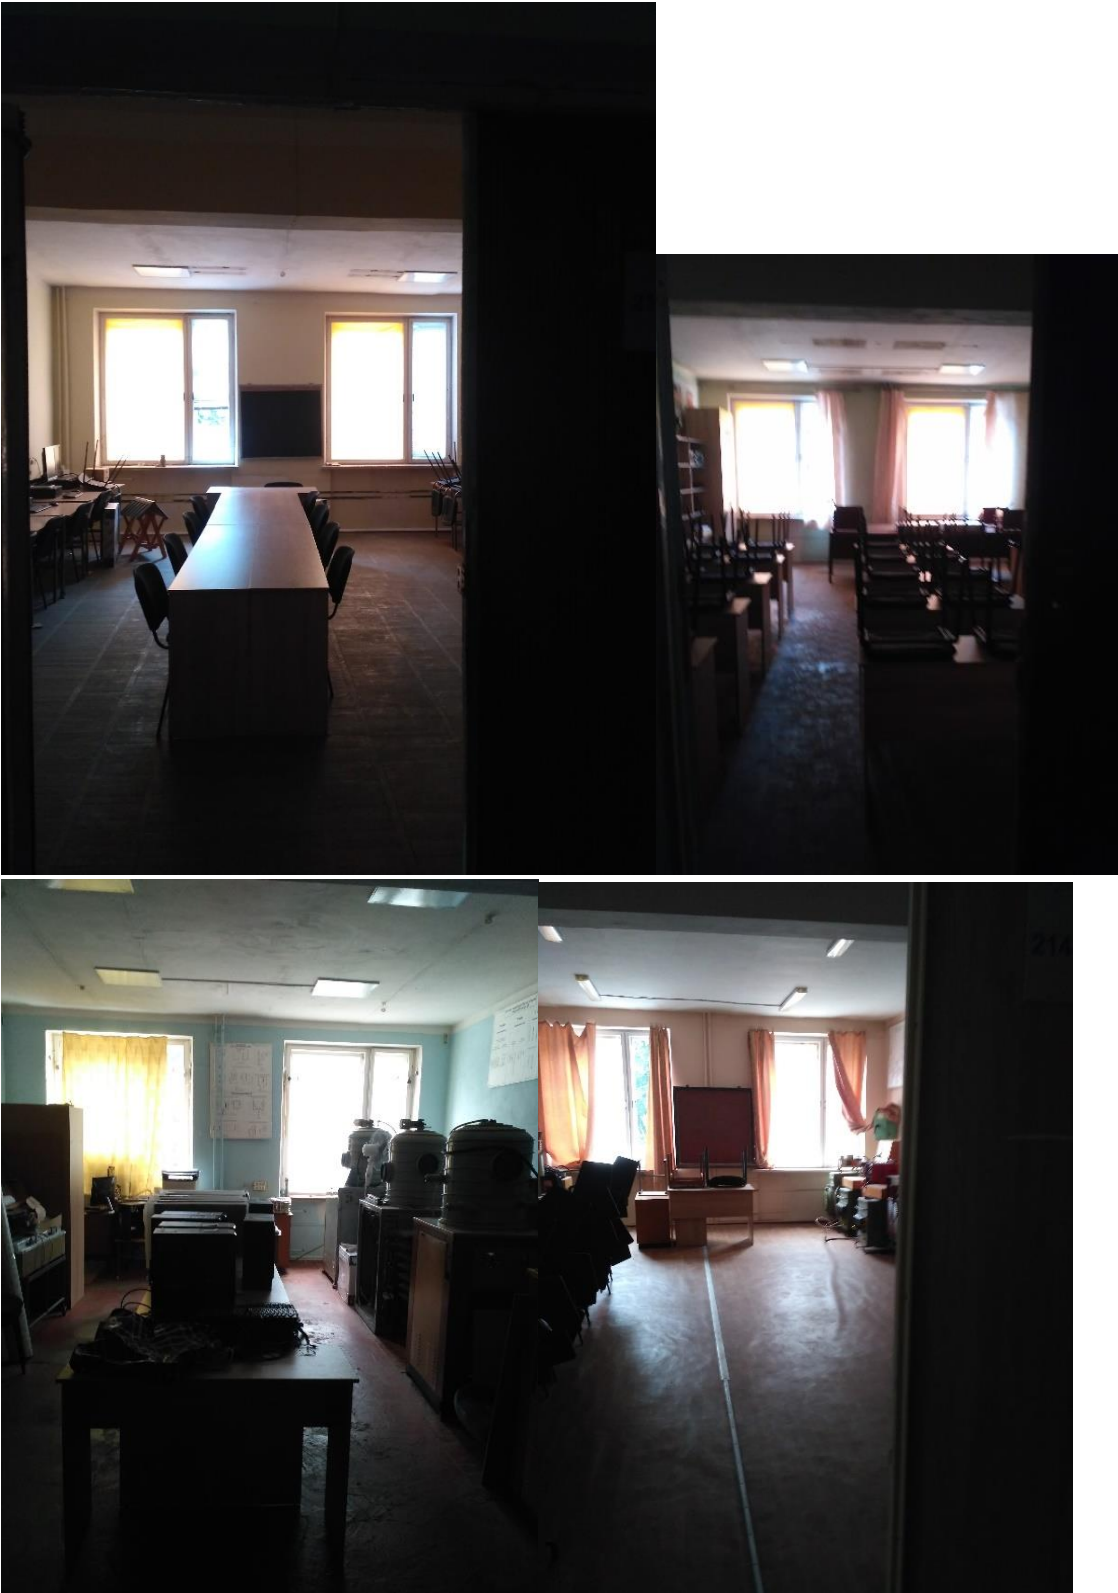
Фото 29-32. Вибиті дерев'яні вікна приміщення 214-217

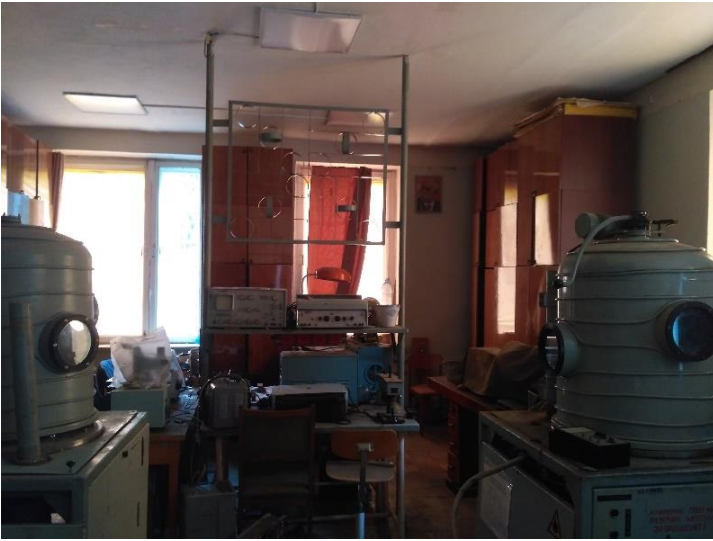
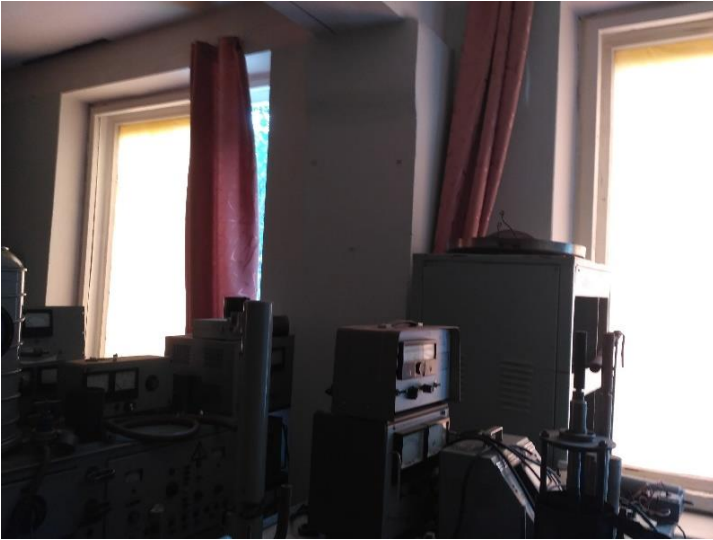
Фото 20. Вибиті дерев'яні вікна приміщення 218
