**Фотофіксація пошкоджень**  
**Навчально-лабораторного корпусу № 2**  
**(Нумерація приміщень прийнята згідно планів БТІ)**  
**1 поверх**

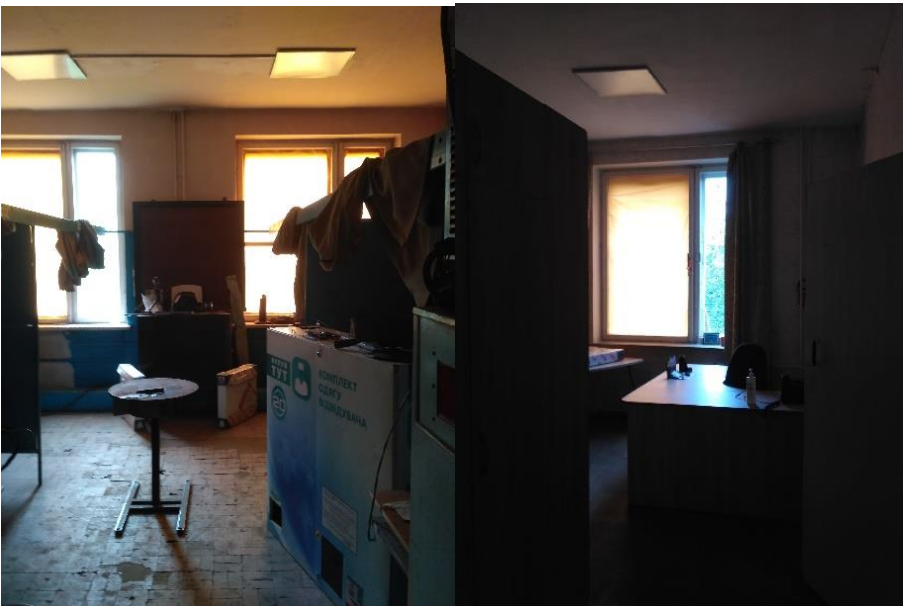
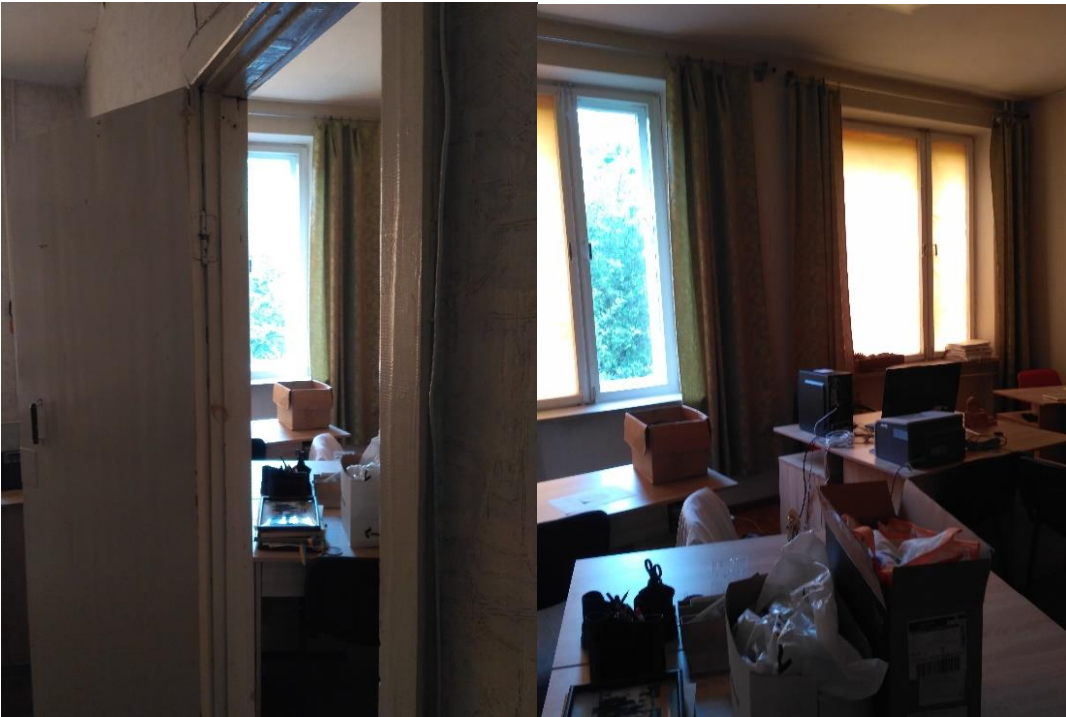
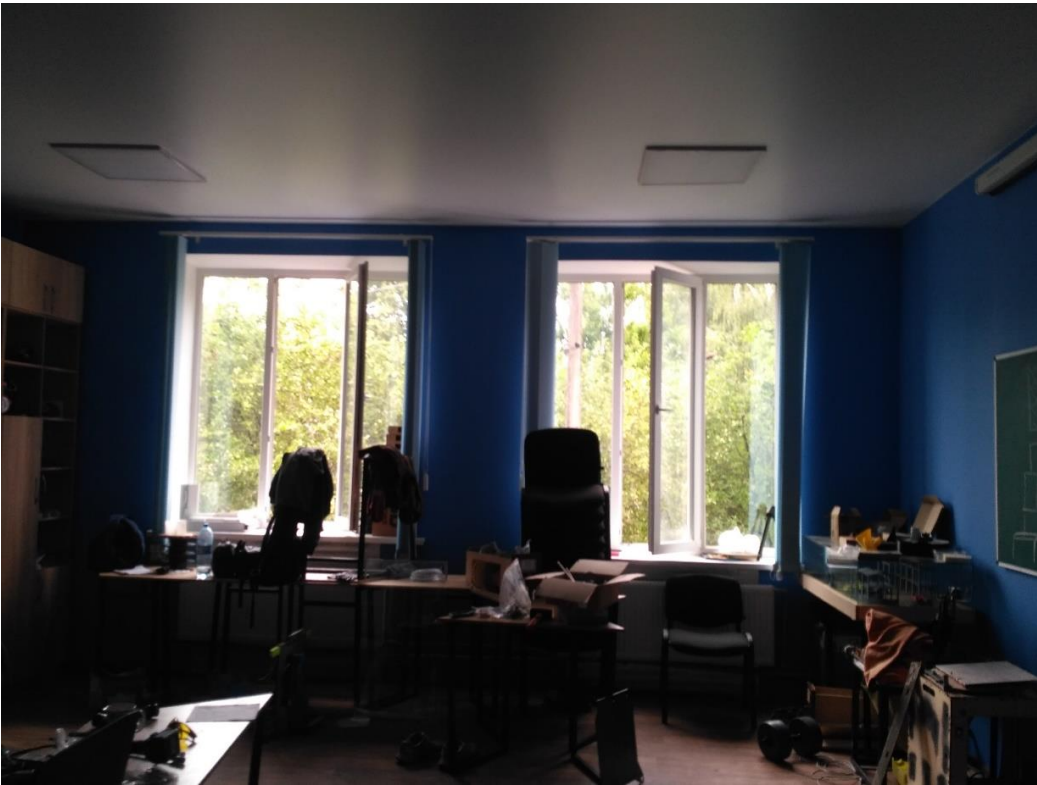
Фото 21-25. Вибиті дерев'яні вікна приміщення 220-222

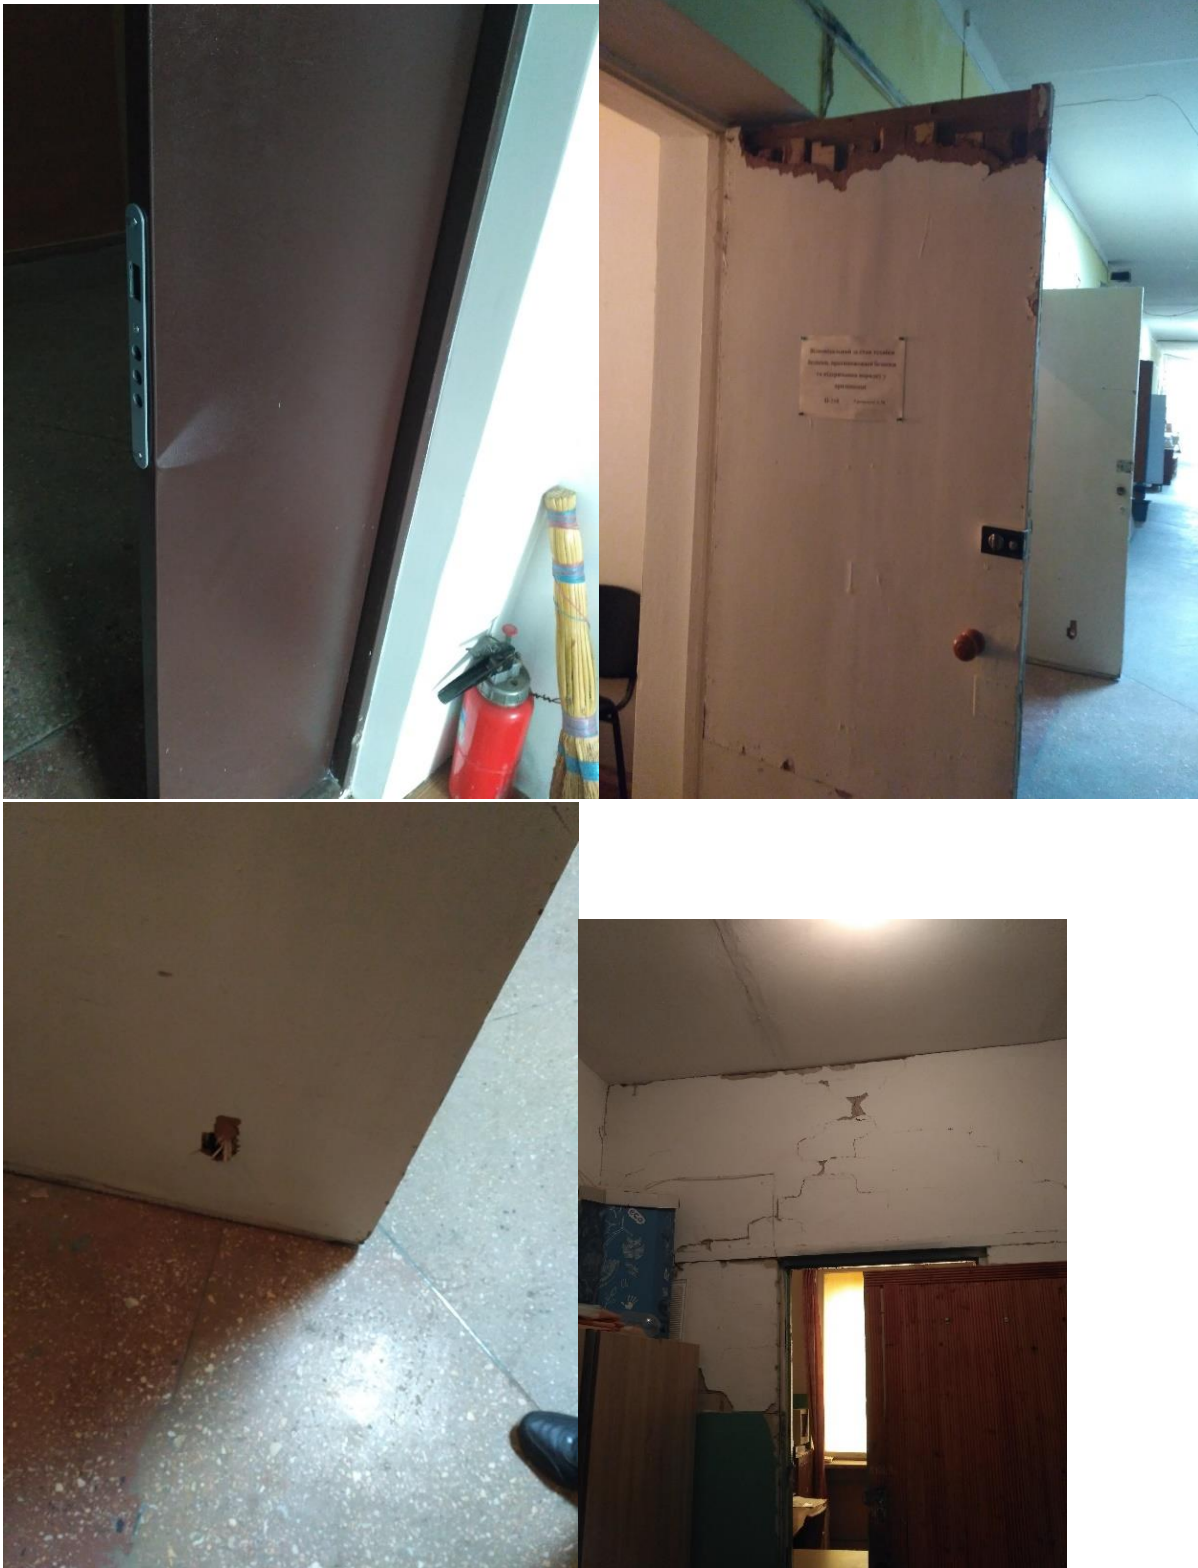
Фото 26-28. Пошкоджені двері приміщення 222-229

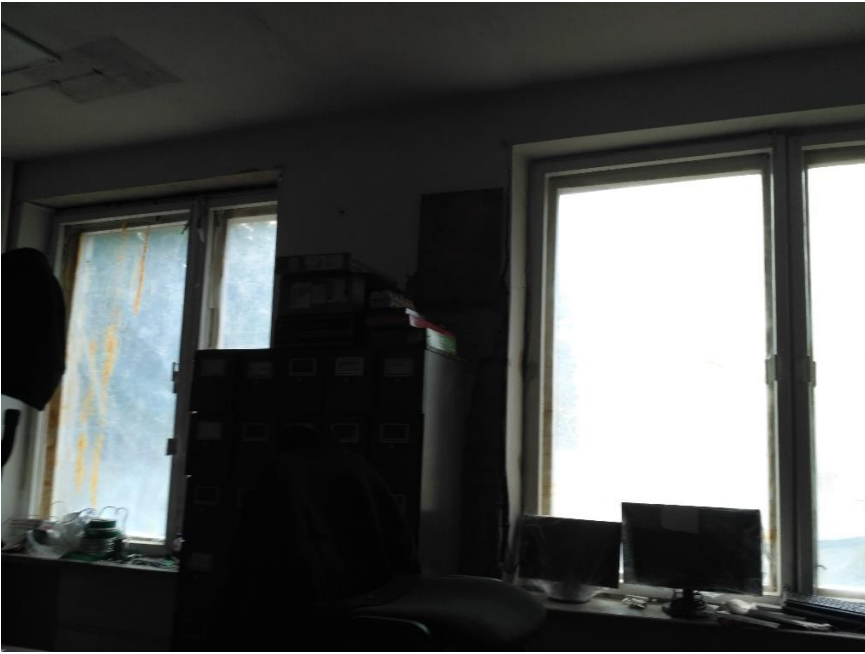
Фото 29. Вибиті дерев'яні вікна приміщення 202

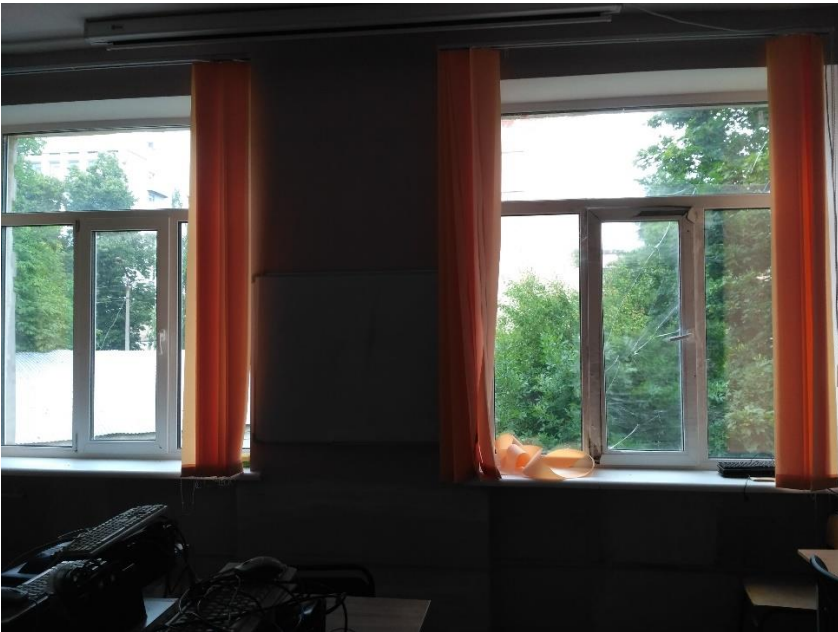
Фото 30. Вибиті дерев'яні вікна приміщення 204

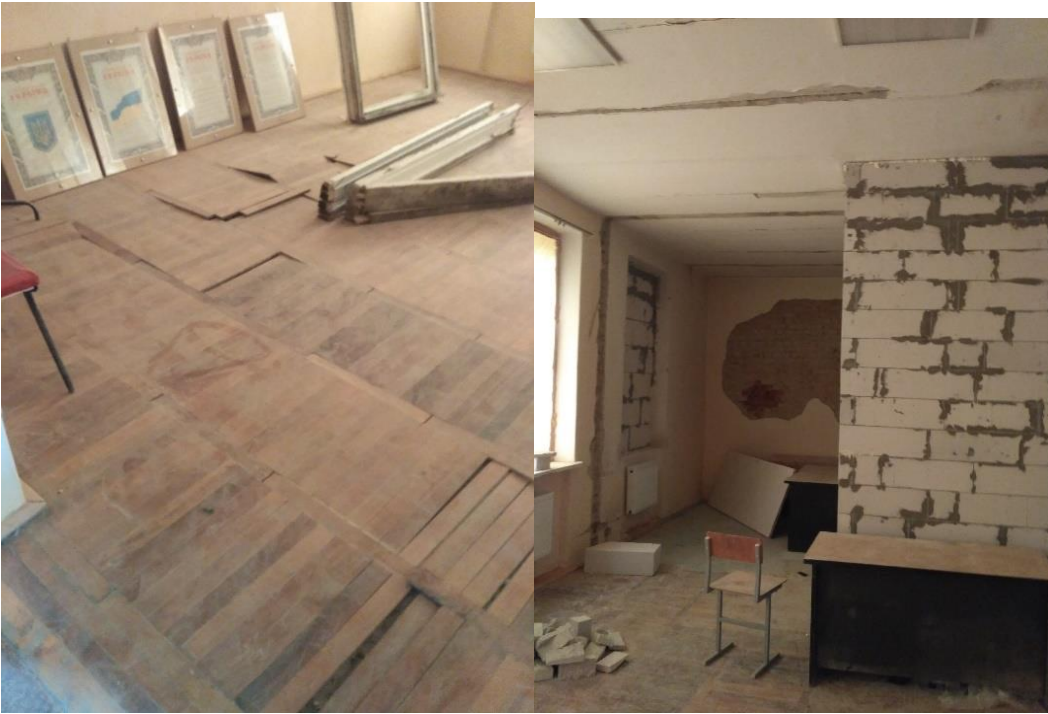
Фото 31-33. Вибиті дерев'яні вікна приміщення 205. Пошкодження паркету

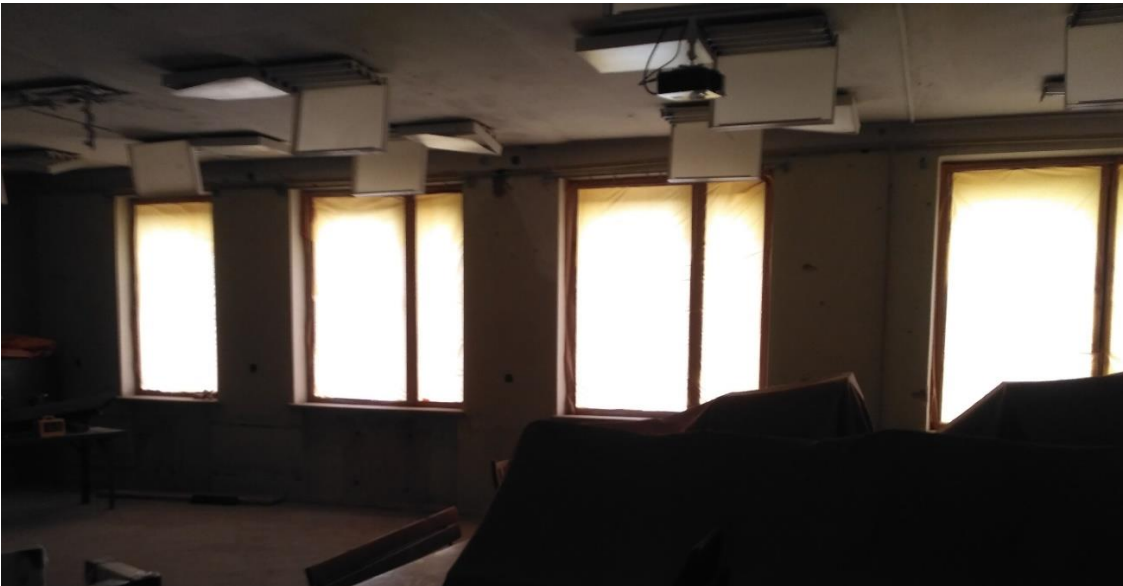
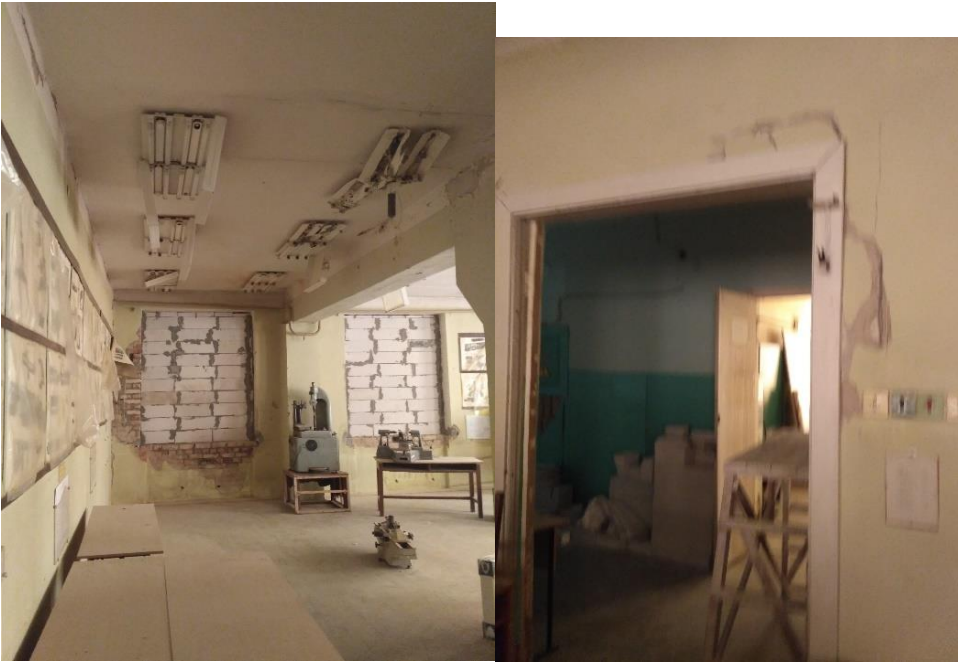
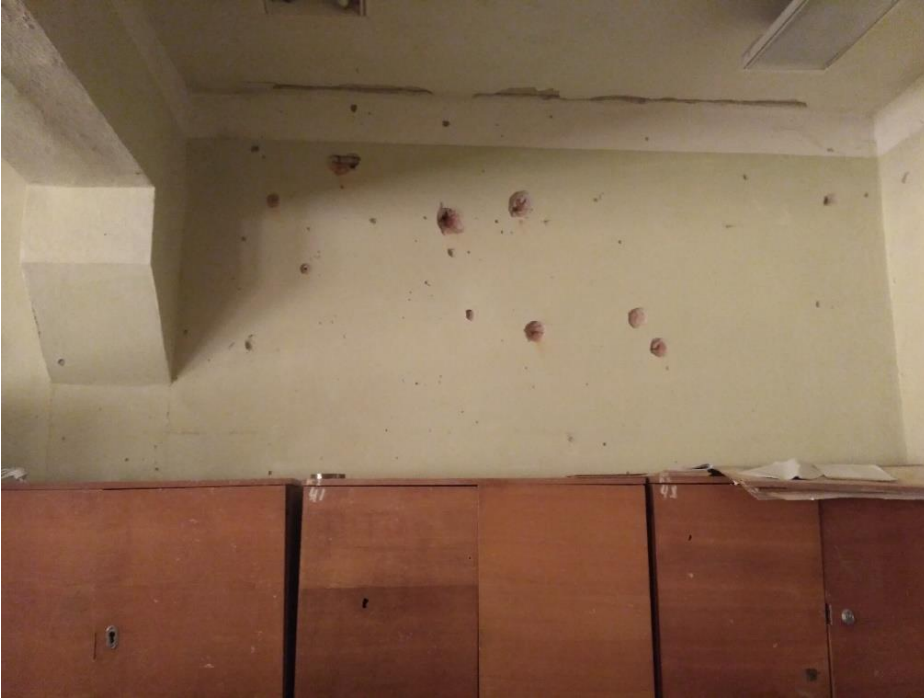
Фото34-37. приміщення 305. Вибиті дерев'яні вікна. Осколкове ураження стін. Вибиті двері

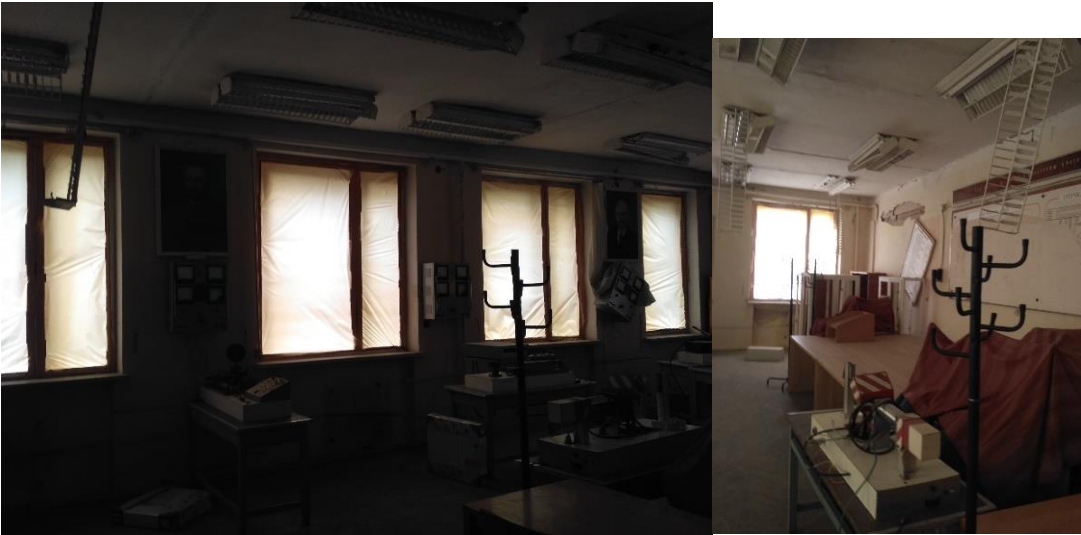
Фото 38. Вибиті дерев'яні вікна приміщення 303

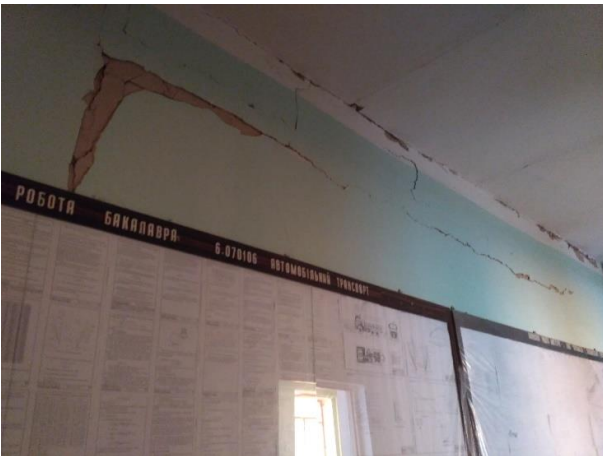
Фото 39. Тріщини штукатурки в коридорі 301

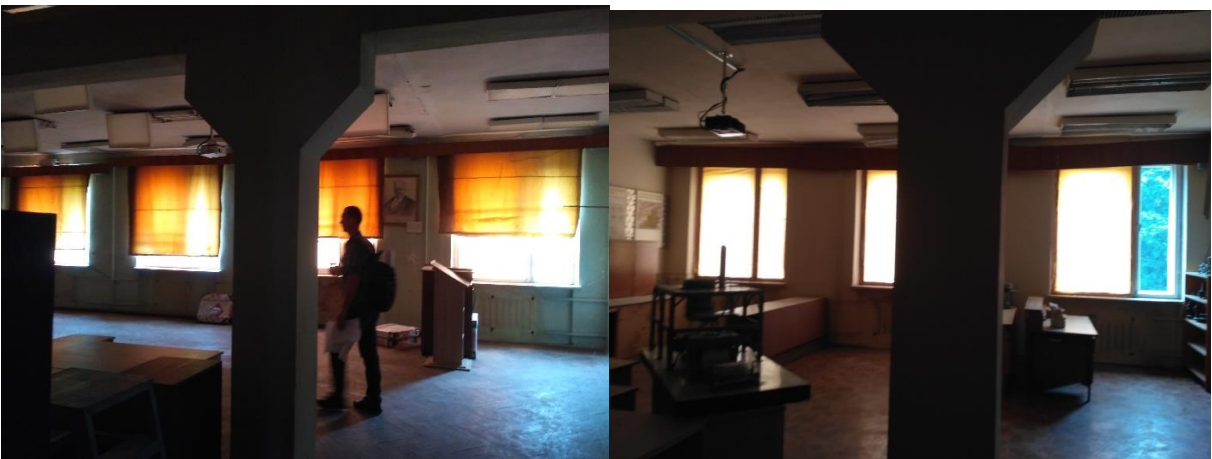
Фото 40-41. Вибиті дерев'яні вікна приміщення 306-307

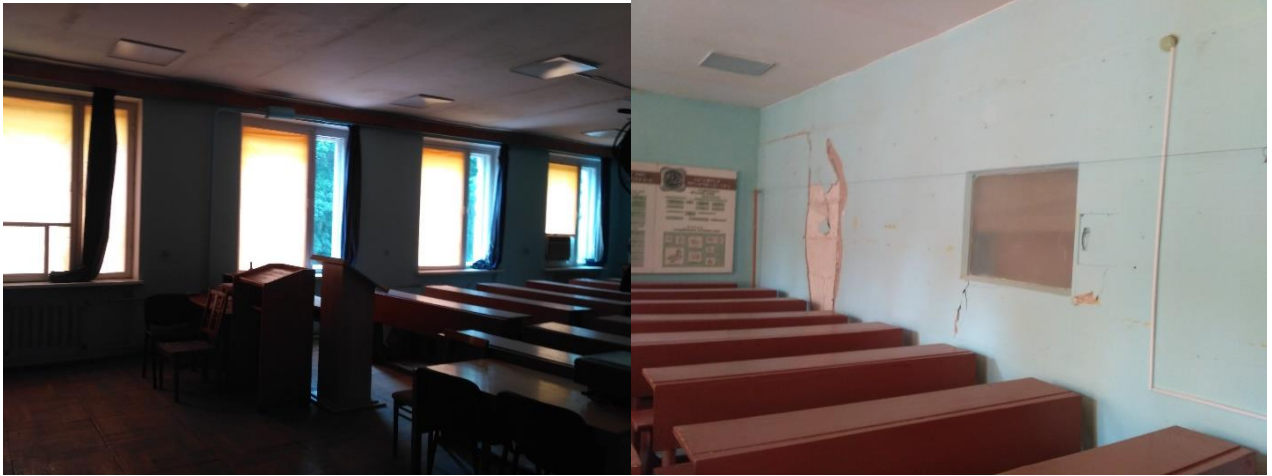
Фото 42-43. Вибиті дерев'яні вікна приміщення 308. Тріщини в штукатурці

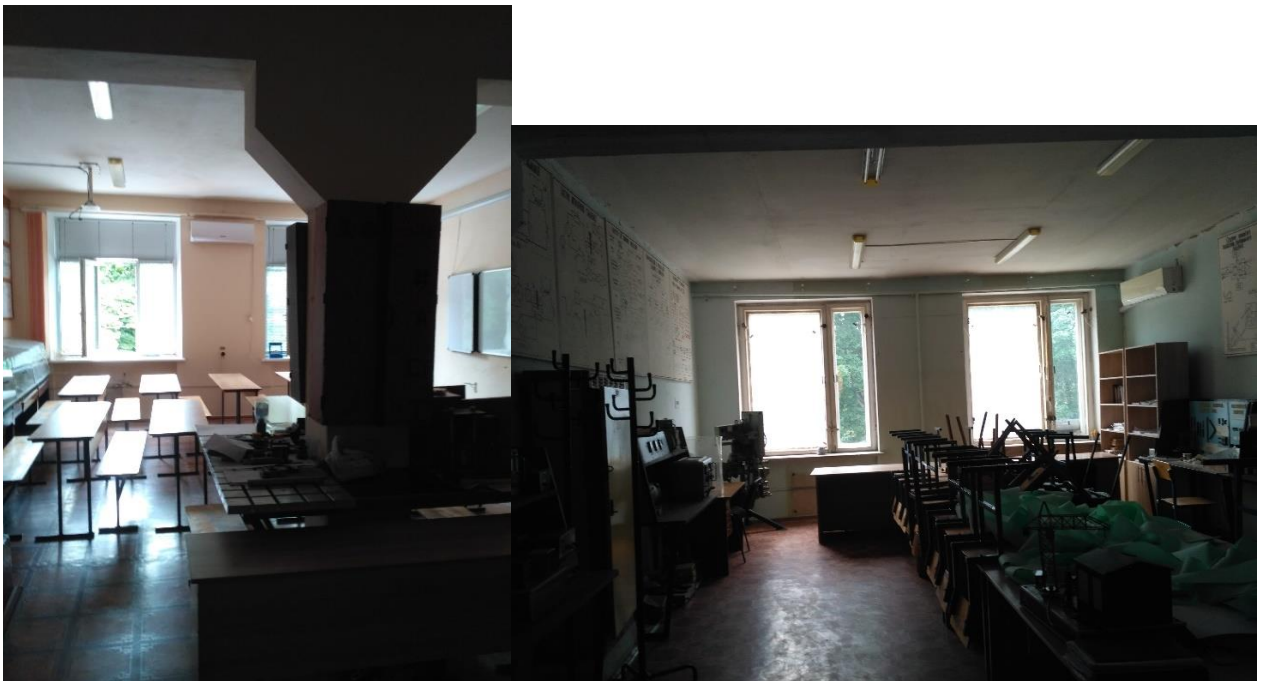
Фото 44-45. Вибиті дерев'яні вікна приміщення 310-313

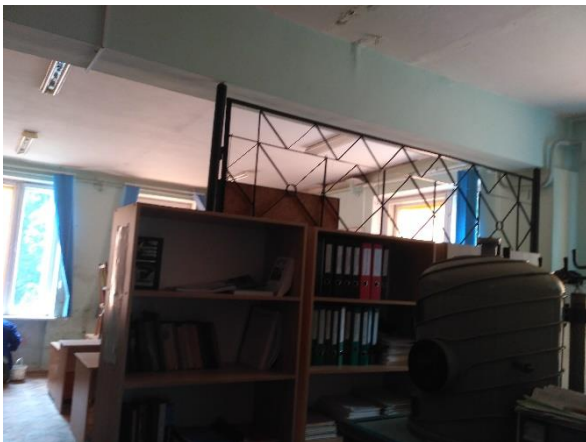
Фото 46. Вибиті дерев'яні вікна приміщення 314

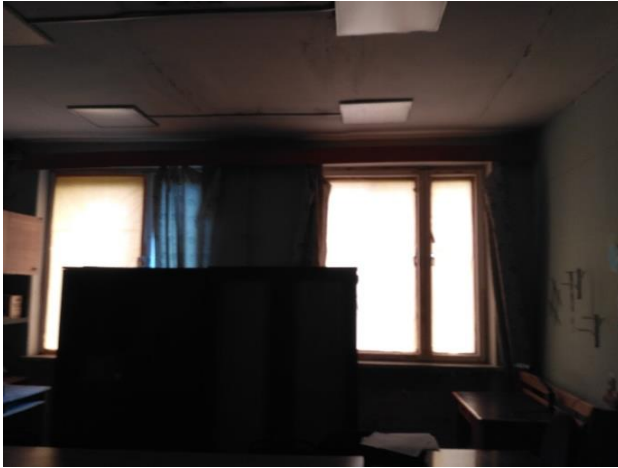
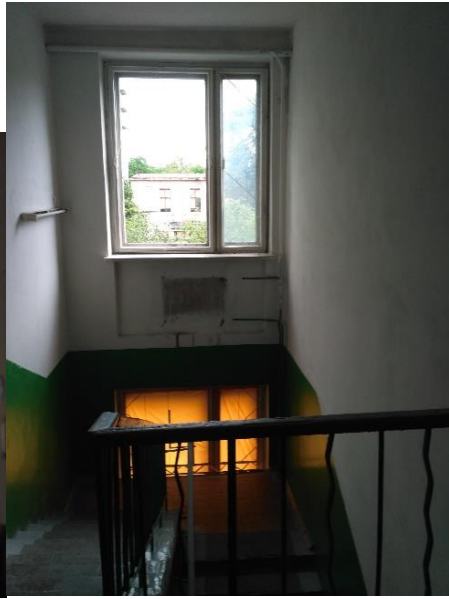
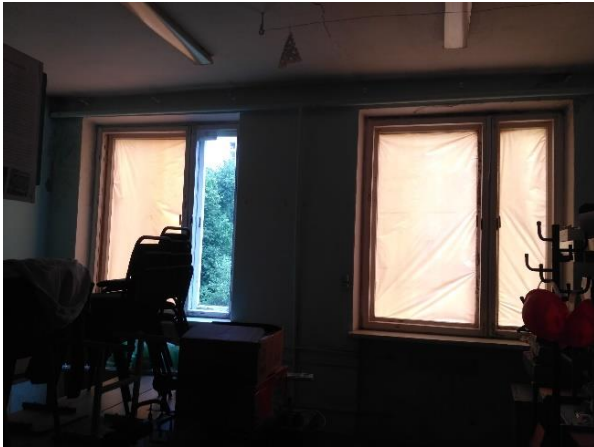
Фото 47-50. Вибиті дерев'яні вікна приміщення 316-318

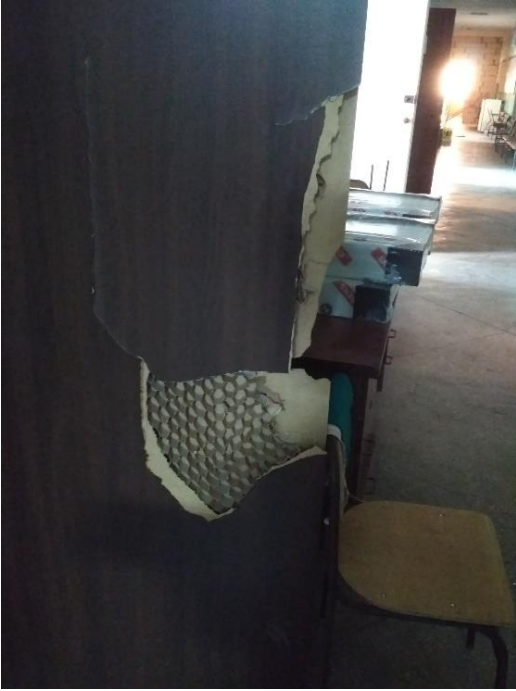
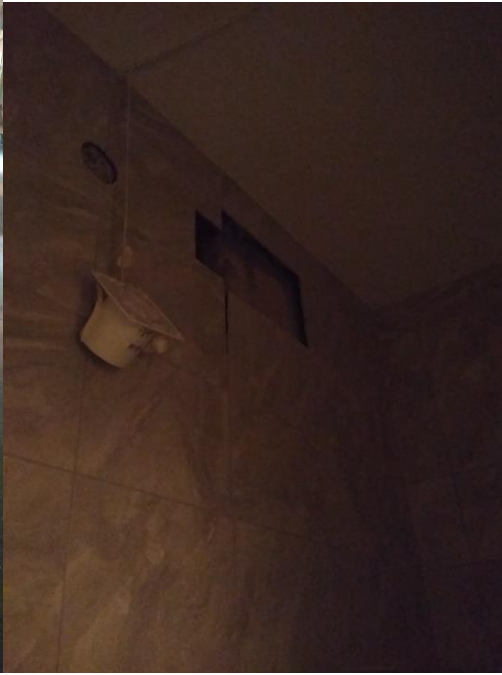
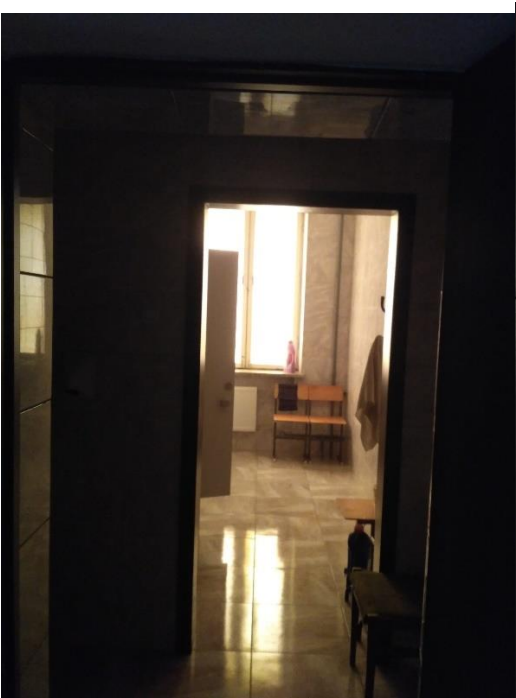
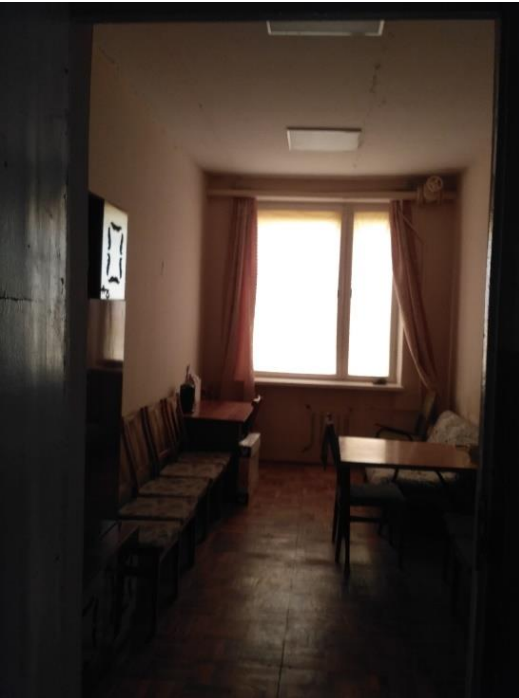
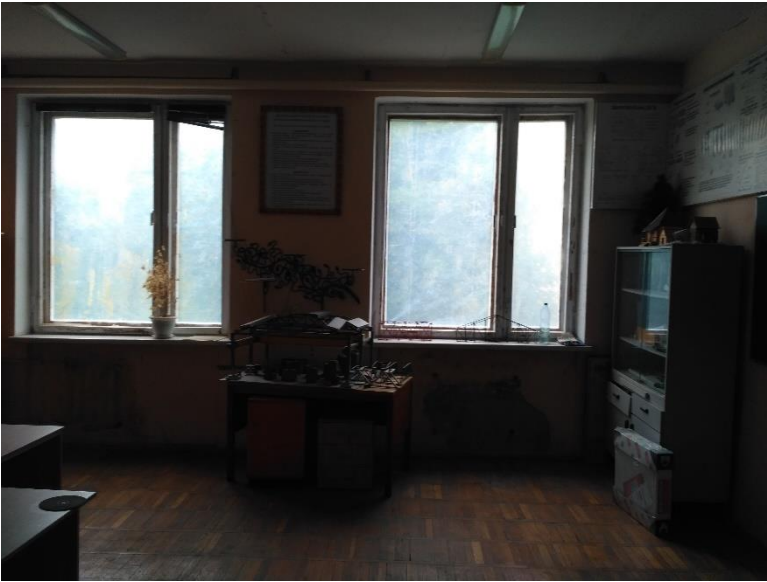
Фото 52-56. Пошкодження приміщення 320-327

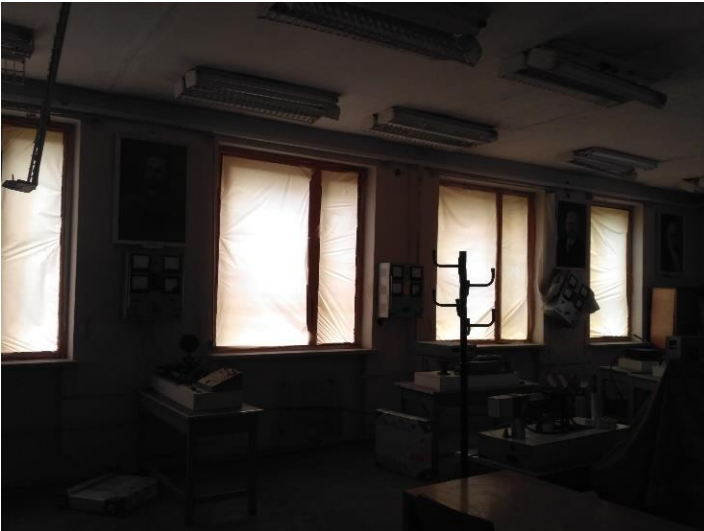
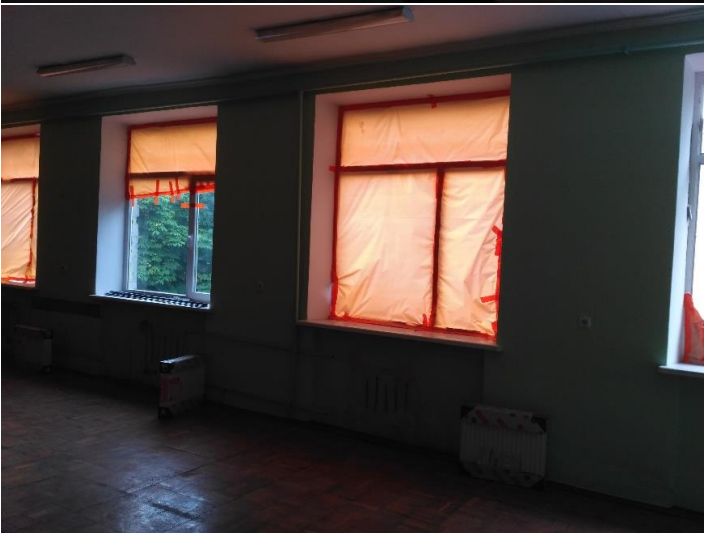
Фото 57-58. Вибиті дерев'яні вікна приміщення 302-303

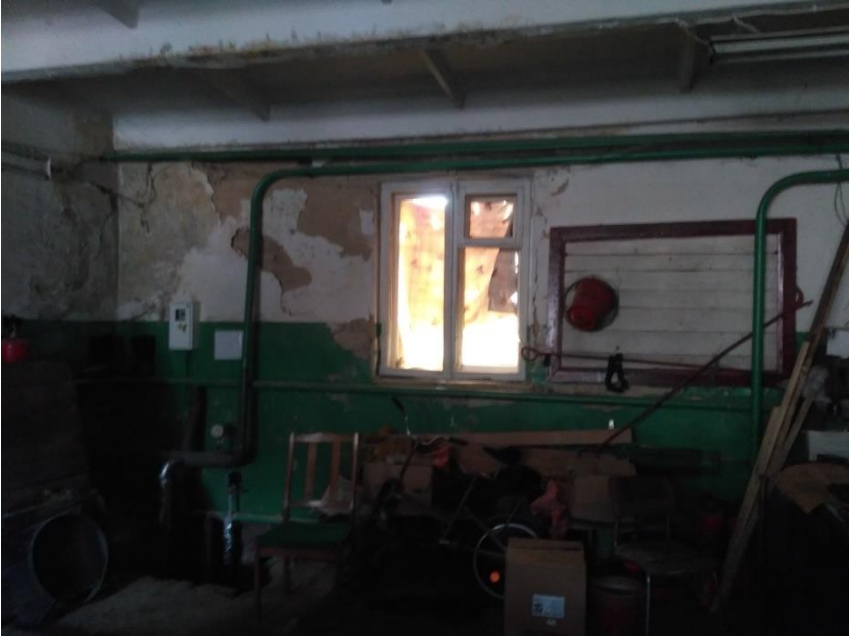
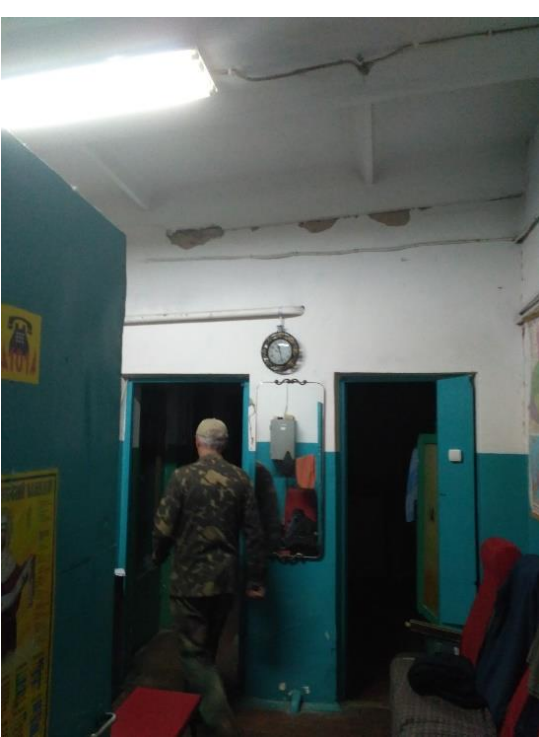
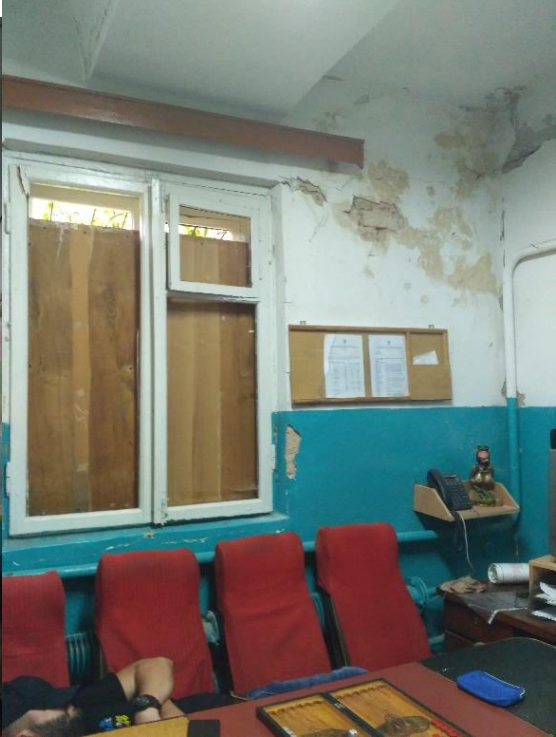
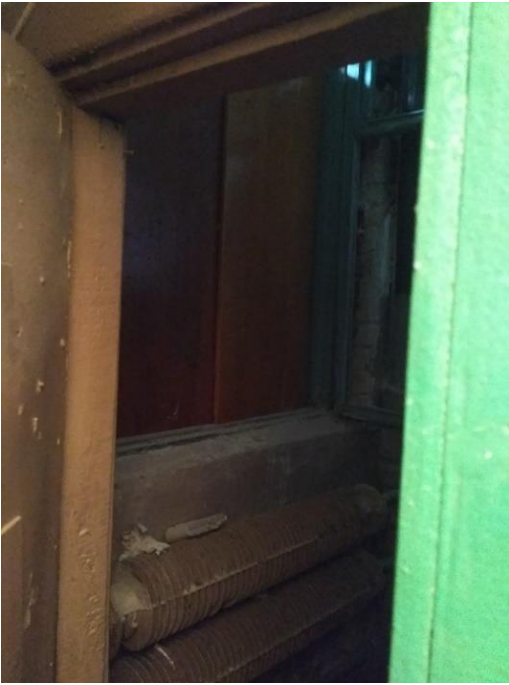
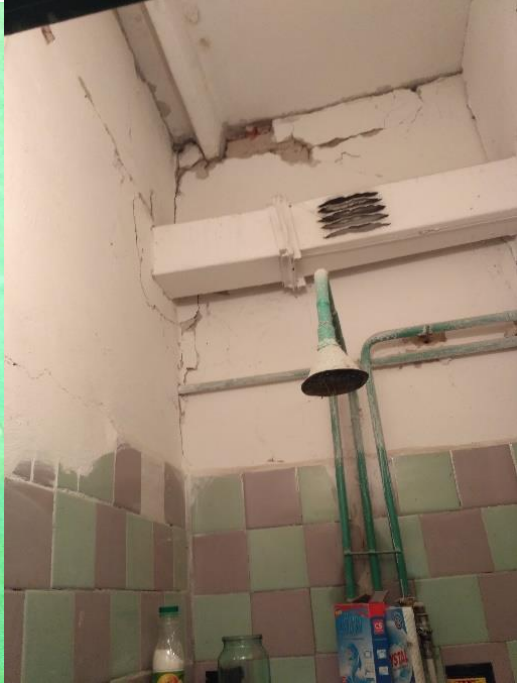
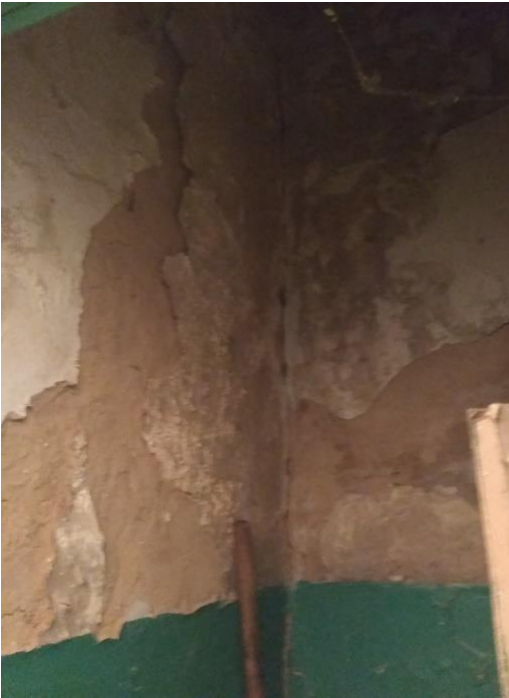
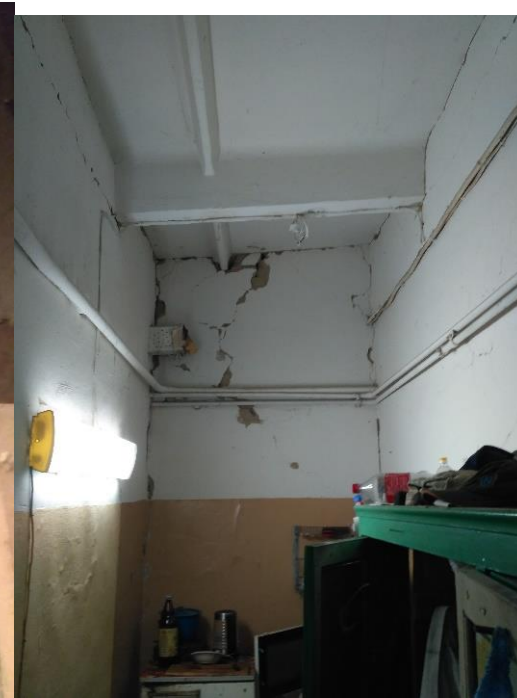
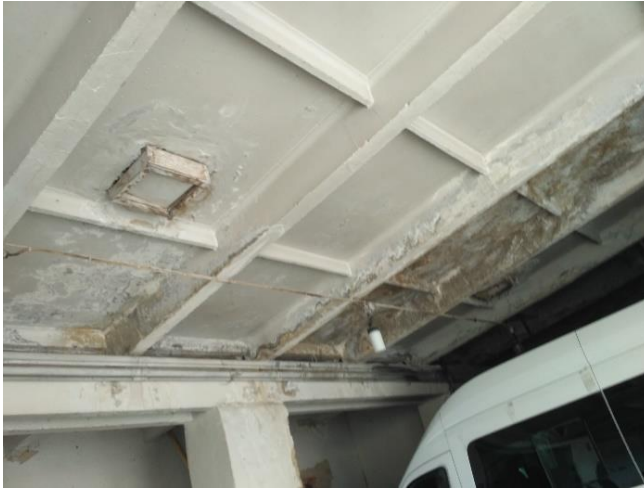
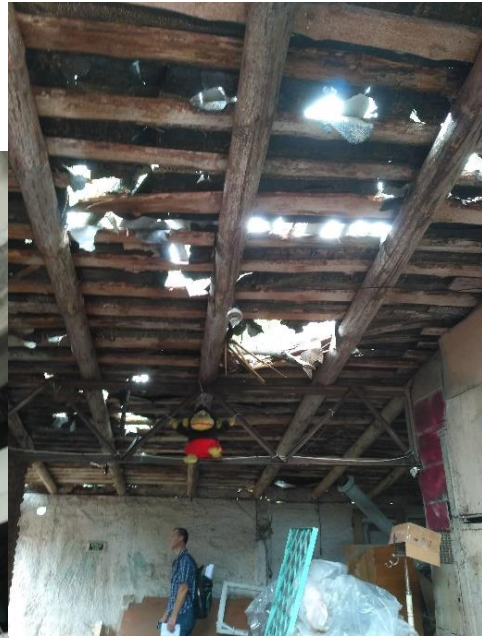
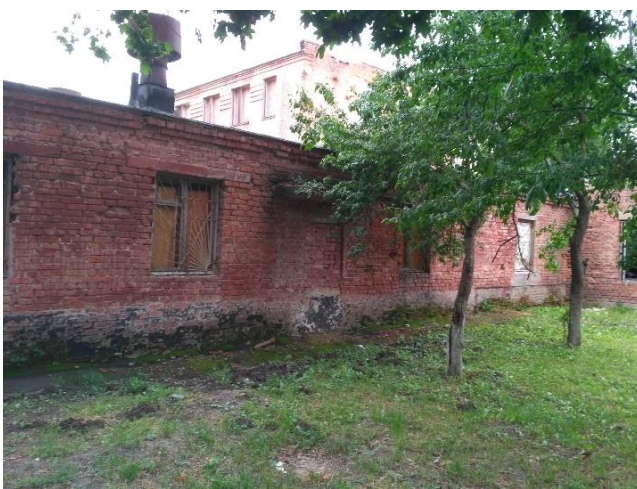
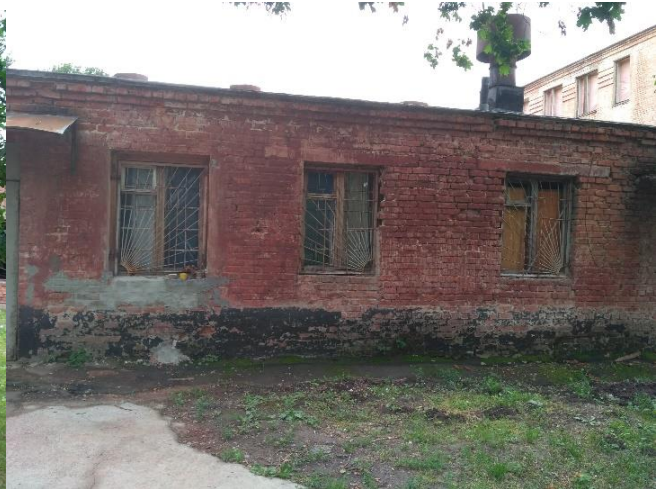
Фото 59-69. Пошкодження одноповерхової прибудови гаражів – пошкодження покрівлі, відшарування штукатурки стін та стелі, вибиті дерев'яні вікна
