Фотофіксація пошкоджень приміщень 3-го поверху

(Нумерація приміщень прийнята згідно планів БТІ)

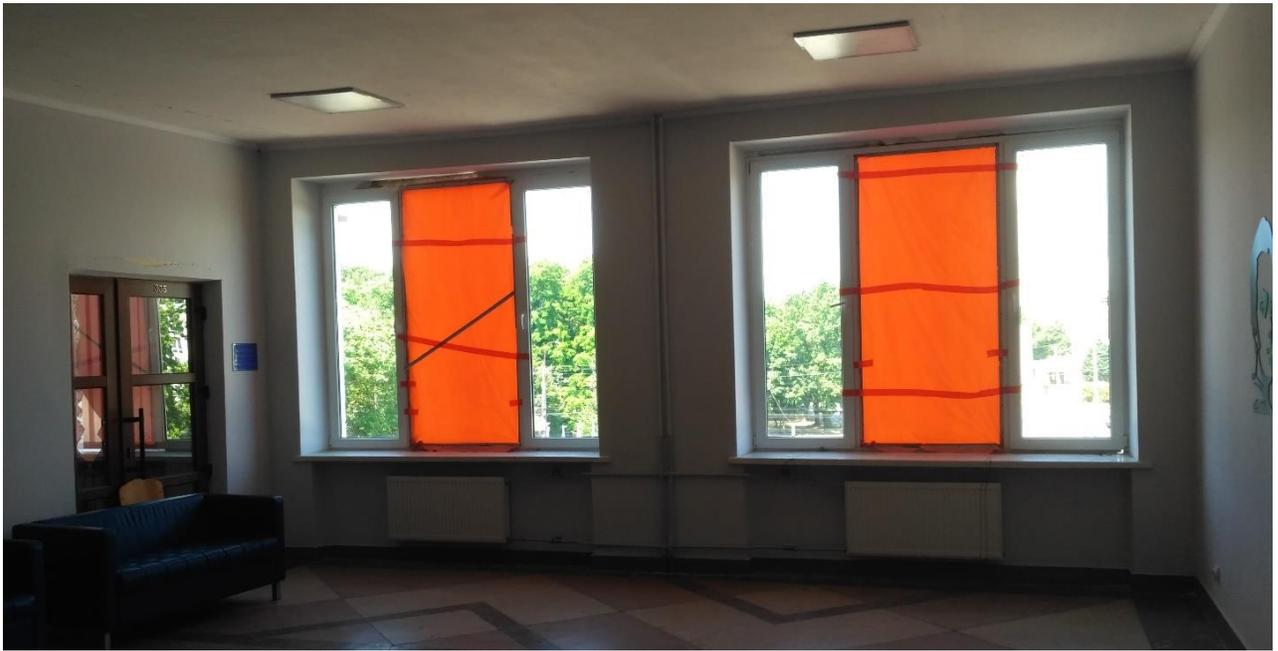
Фото 1. Пошкоджені м.п. вікна приміщення 302. Фурнітура пошкоджена, тріщини профілю

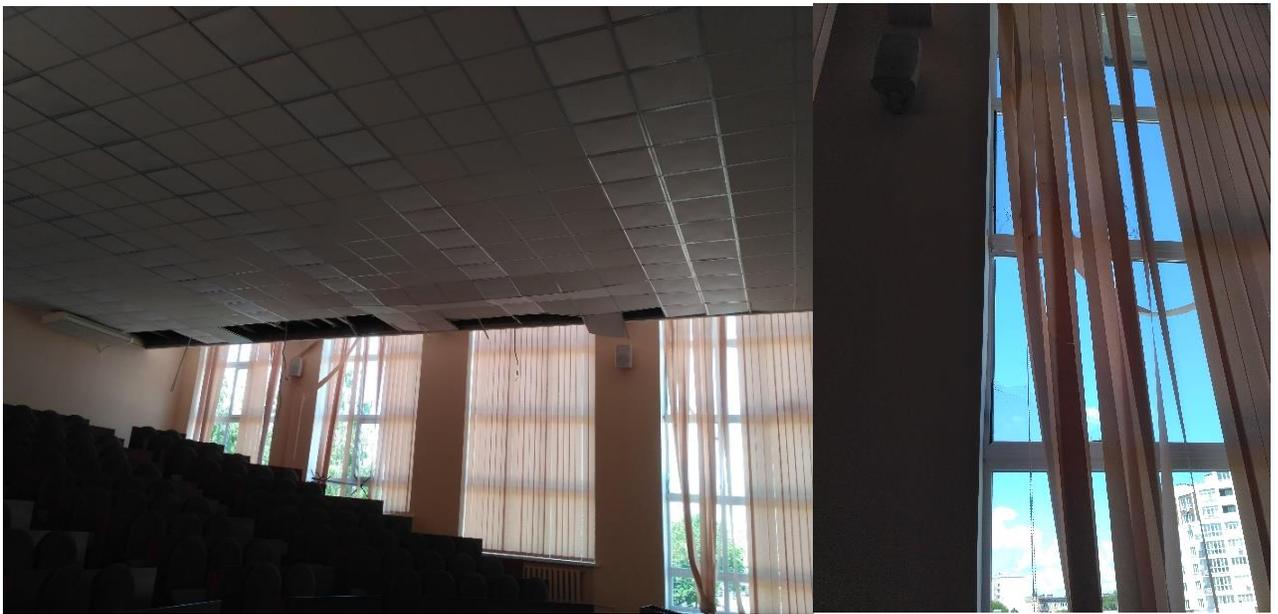
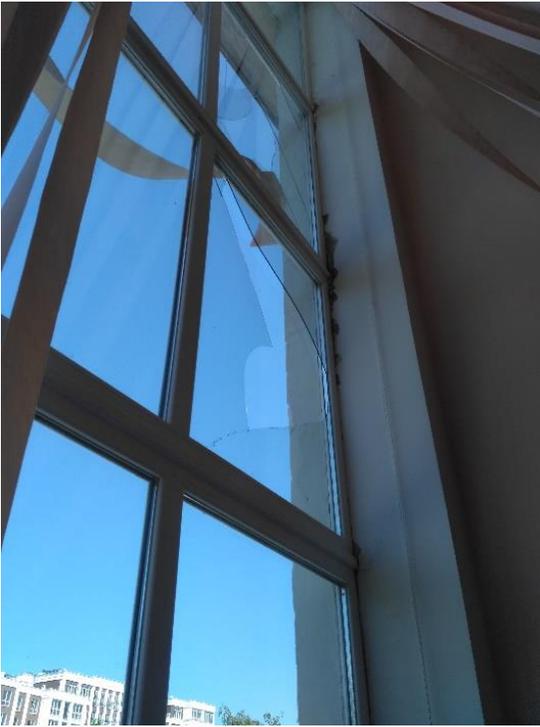
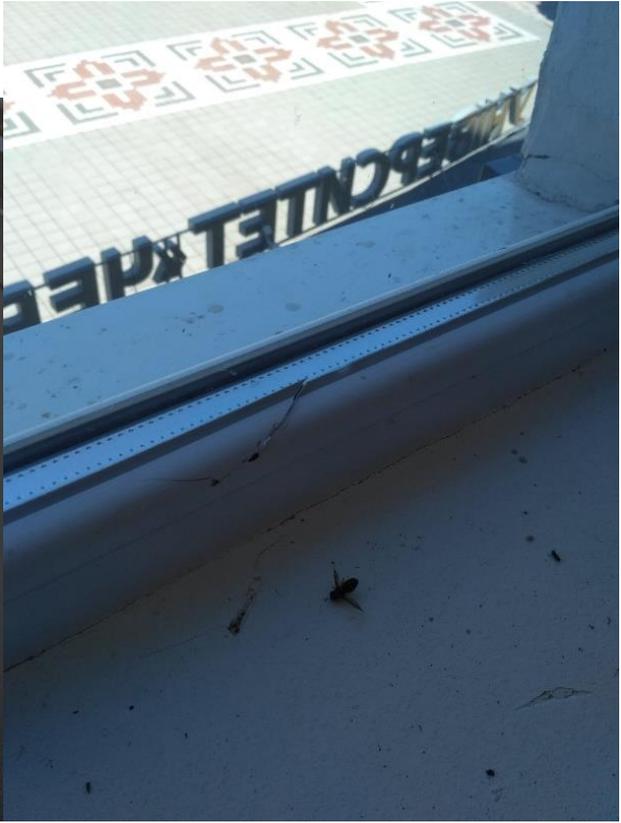
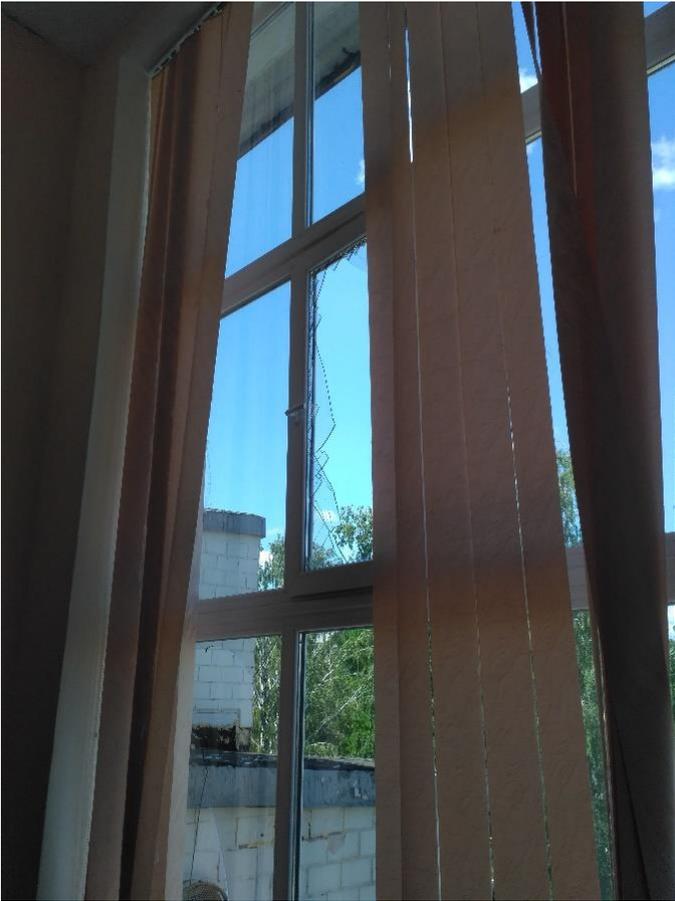
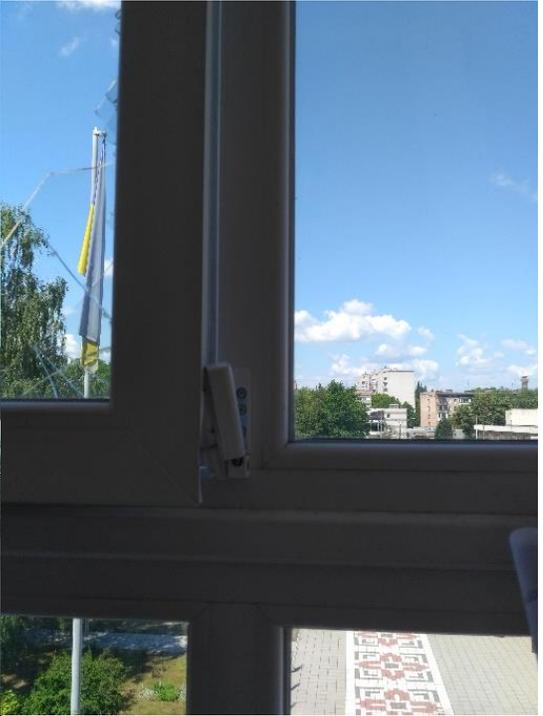
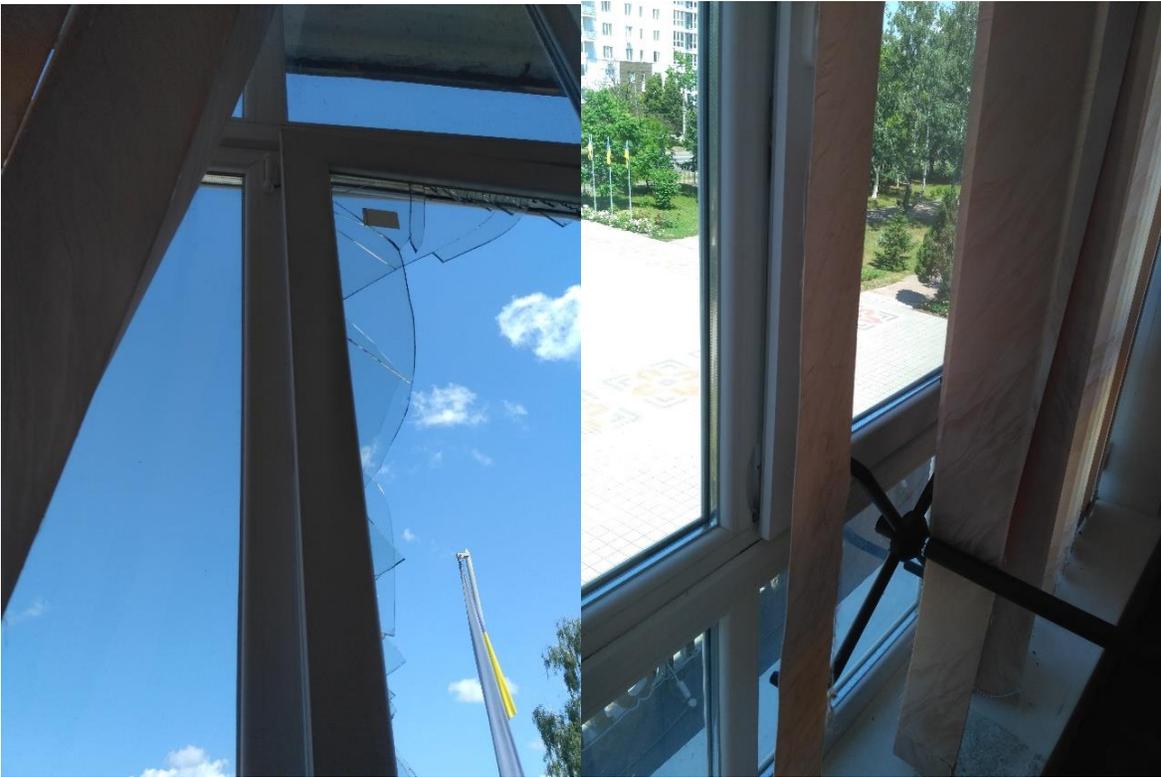
Фото 2-9 Пошкоджені вікна приміщення 351. Фурнітура пошкоджена, тріщини профілю, розбиті склопакети. Часткове пошкодження стелі армстронг (10%)

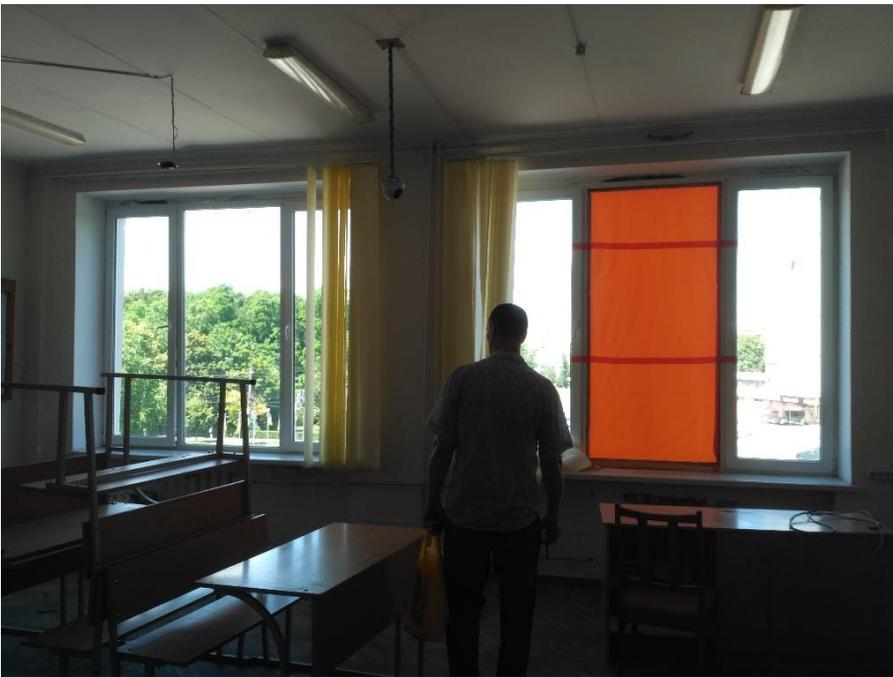
Фото 10. Пошкоджені м.п вікна приміщення 304. Фурнітура пошкоджена, тріщини профілю, розбиті склопакети

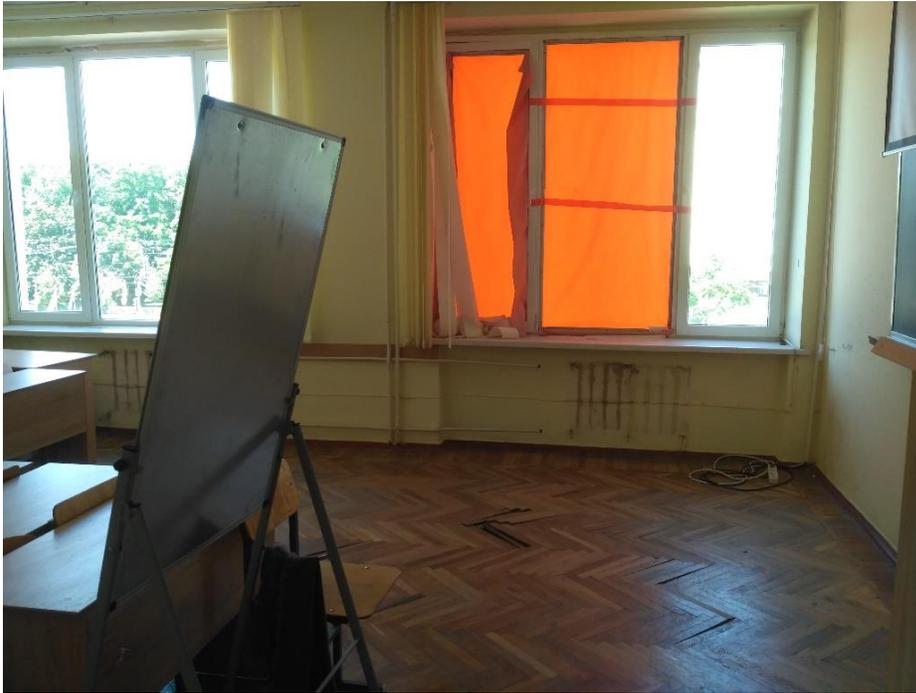
Фото 11. Пошкодження приміщення 305. Пошкодження м.п вікон(розбиті склопакети, пошкодження фурнітури, рам). Пошкодження паркету(вздуття) внаслідок витікання води з зруйнованих радіаторів

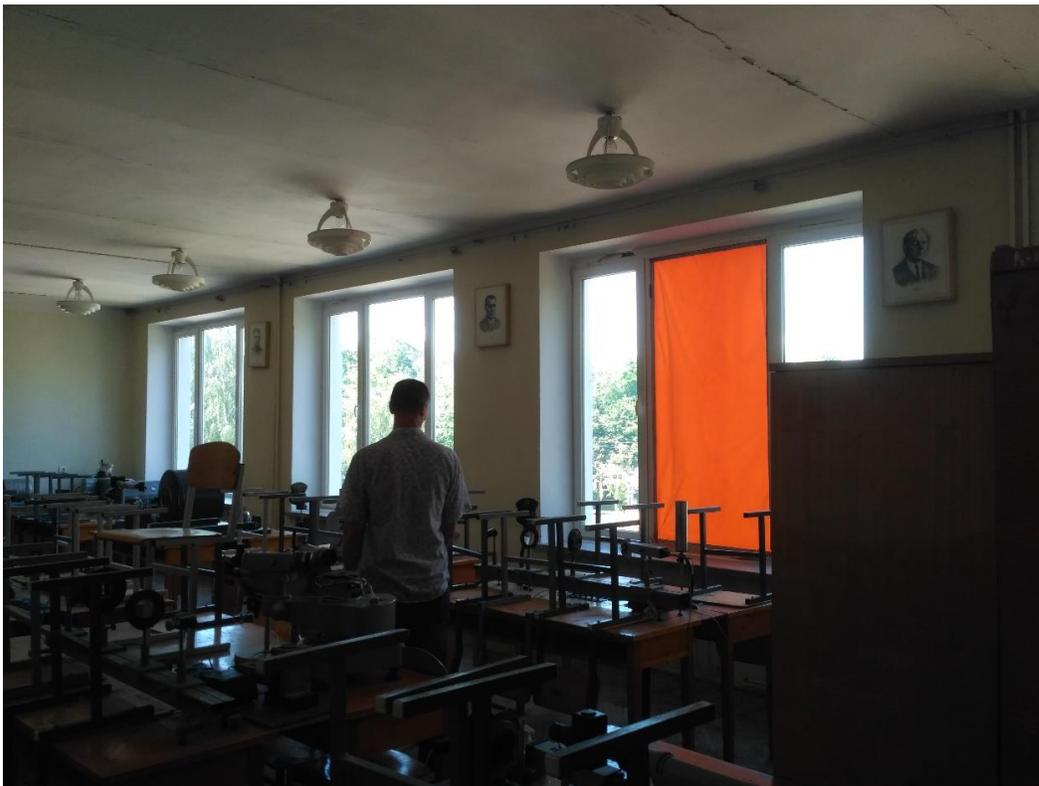
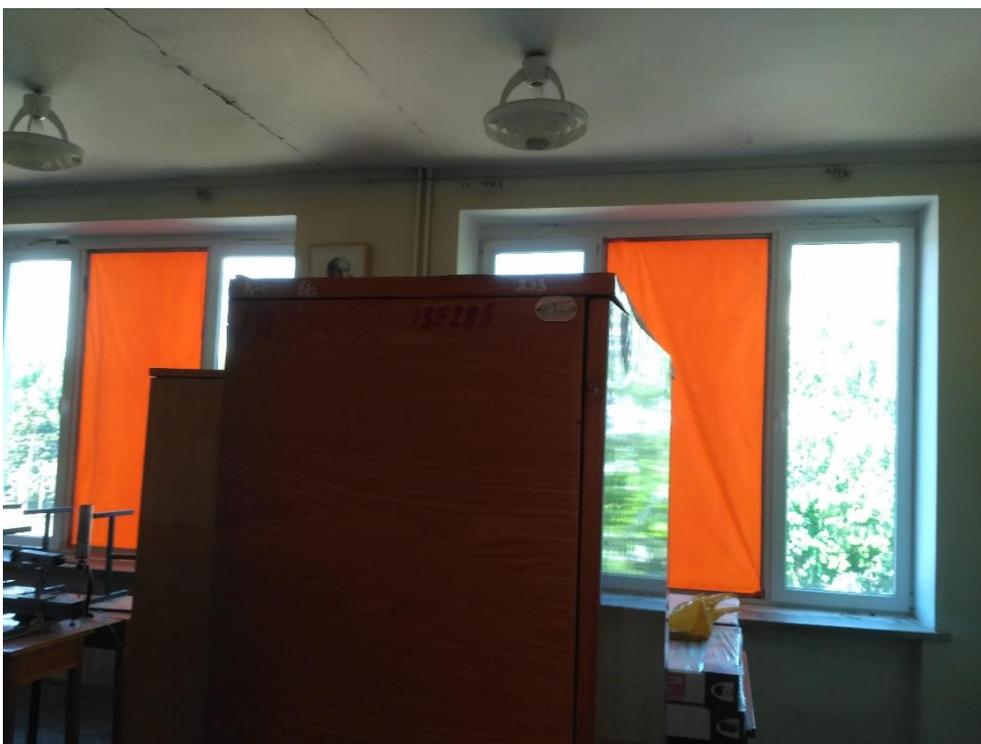
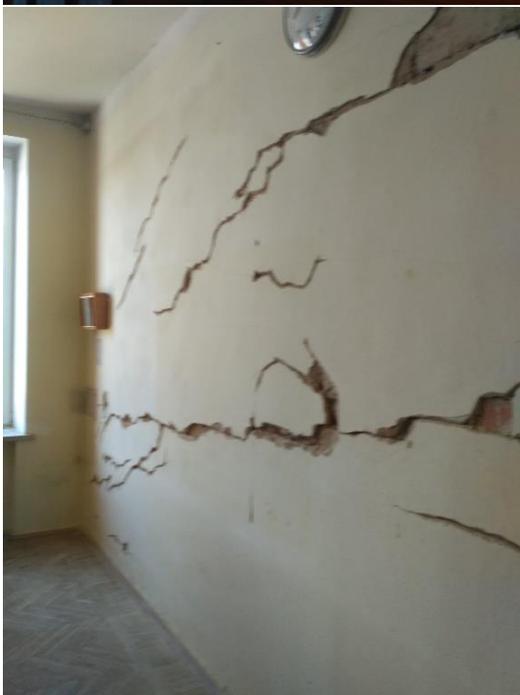
Фото 12,13,14. Пошкодження приміщення 306. Пошкодження 2 м.п вікон(розбиті склопакети, пошкодження фурнітури, рам). В двох вікнах, що вцілили відрегулювати фурнітуру. Тріщини в цегляній перегородці з розтріскуванням штукатурки.

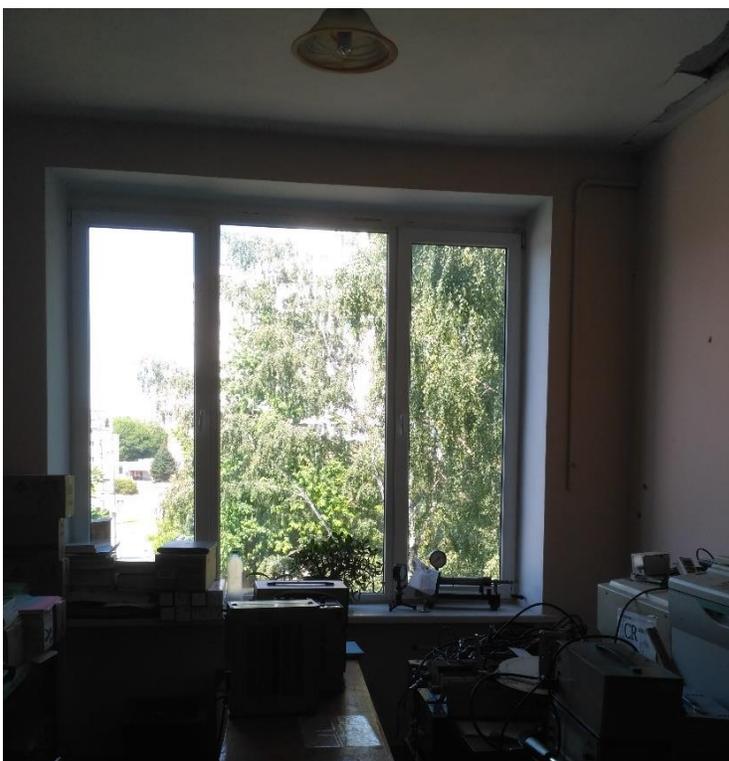
Фото 15. Приміщення 306. Вікно ціле, потребує регулювання фурнітури.

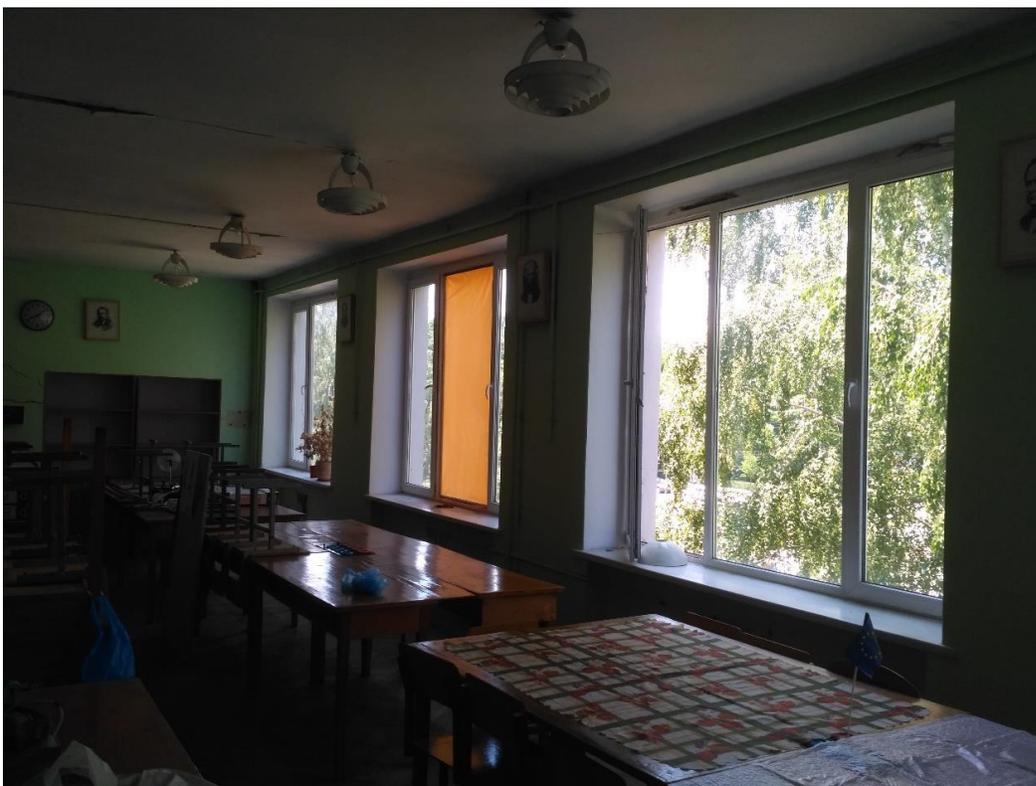
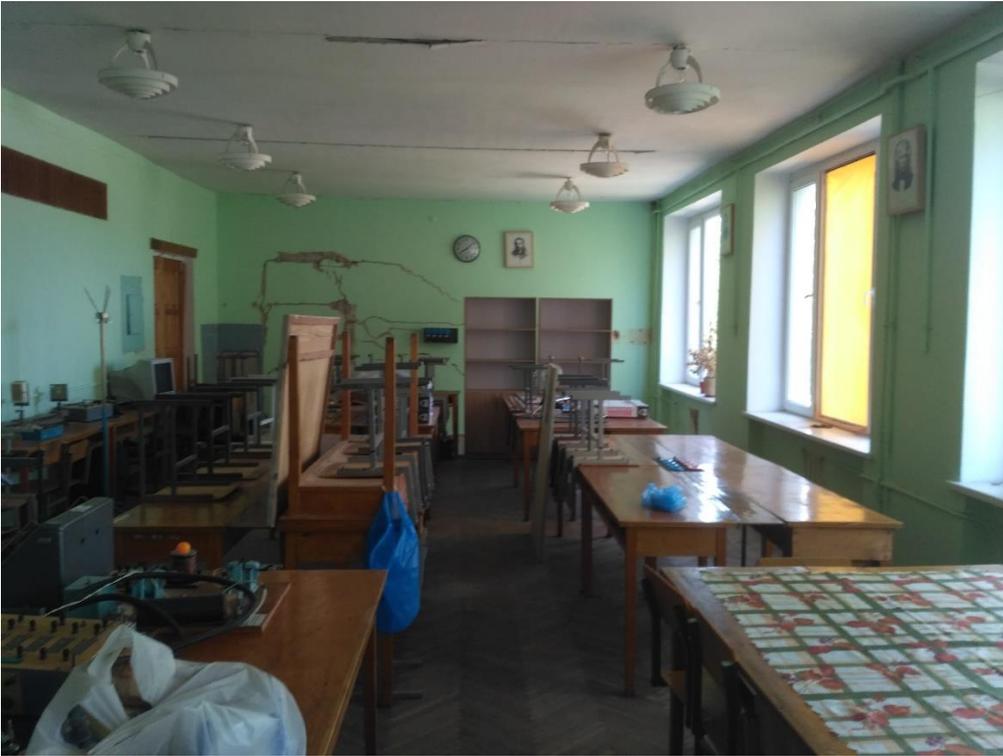
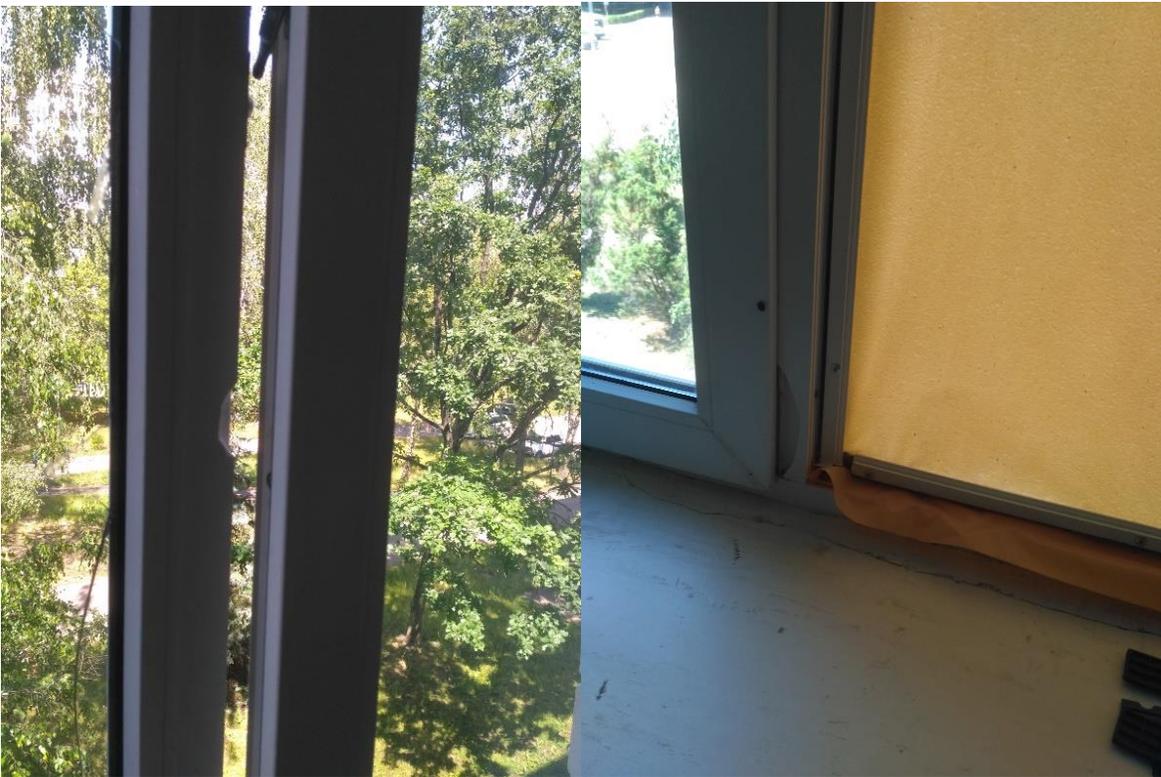
Фото 16-19. Пошкодження приміщення 308. Пошкодження 4 металопластикових вікон (розбиті склопакети, пошкодження фурнітури, рам).. Тріщини в цегляній перегородці з розтріскуванням штукатурки.

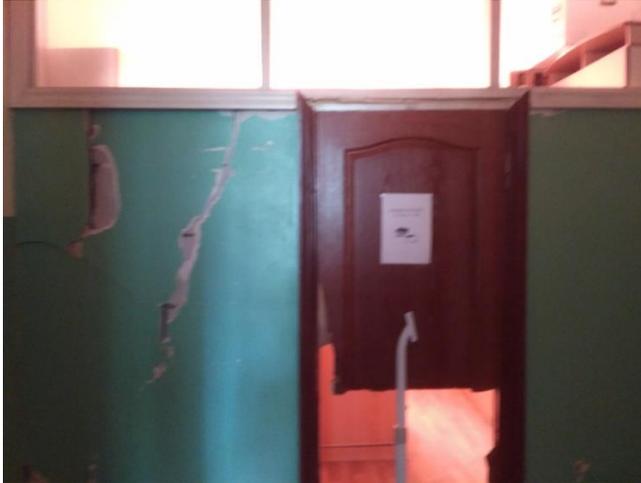
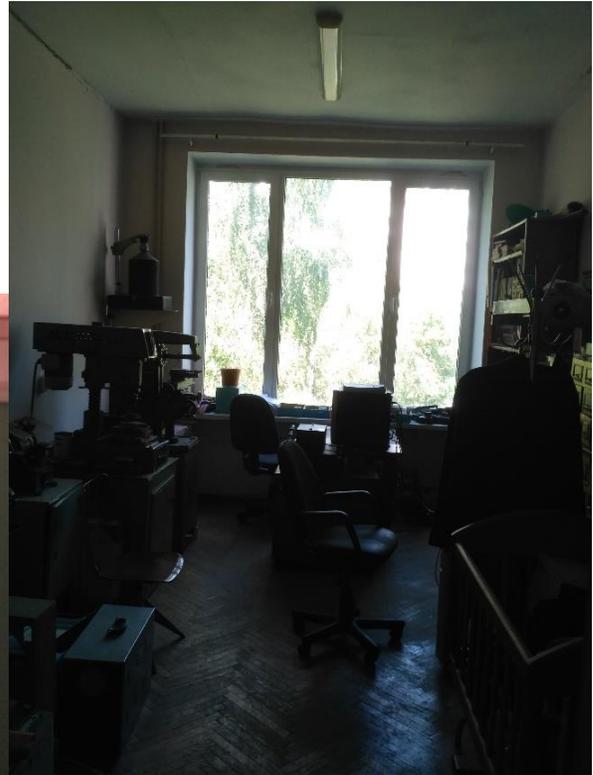
Фото 20-21. Пошкодження приміщення 309. Пошкодження м.п вікна(розбиті склопакети, пошкодження фурнітури, рам). Тріщини в перегородці з розтріскуванням штукатурки, зруйновано МДФ двері

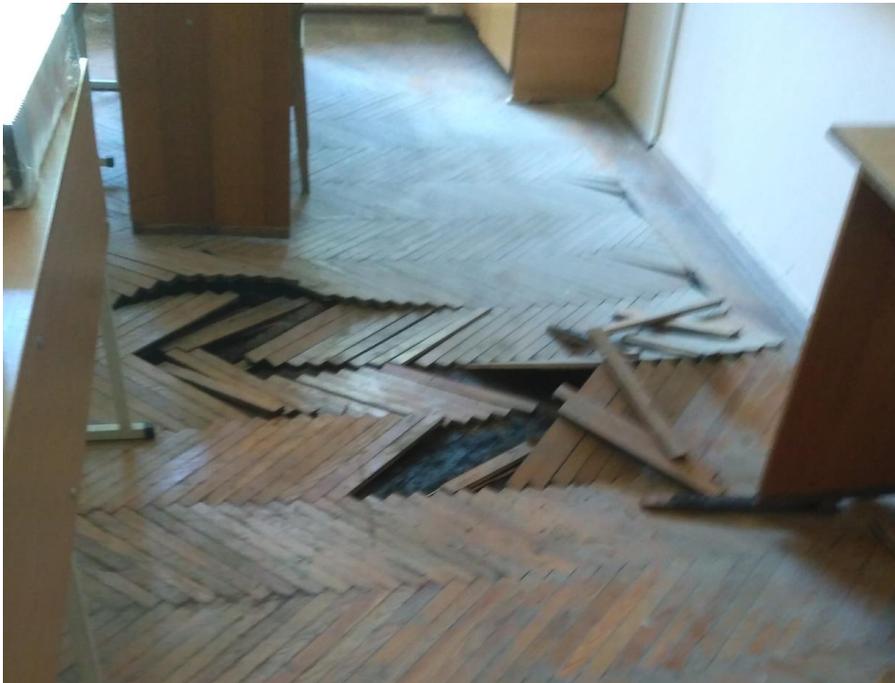
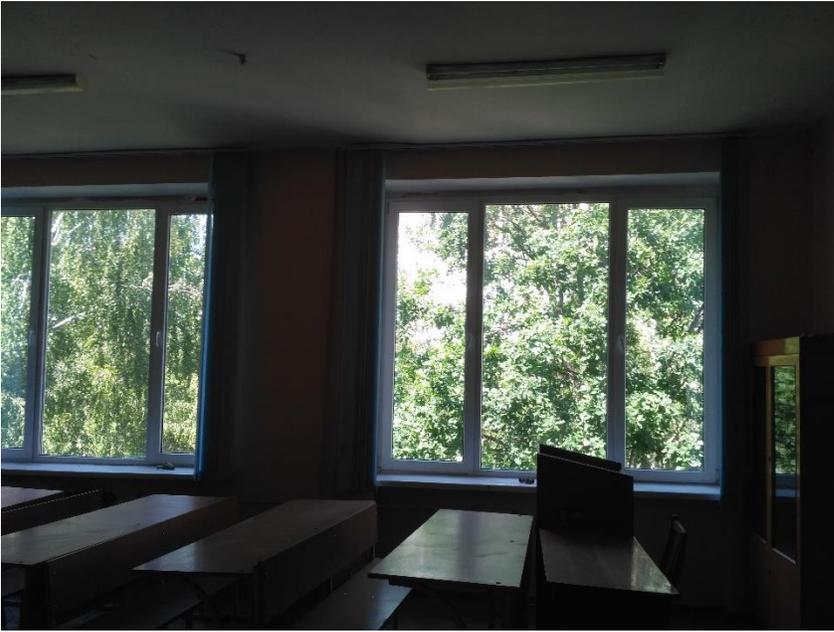
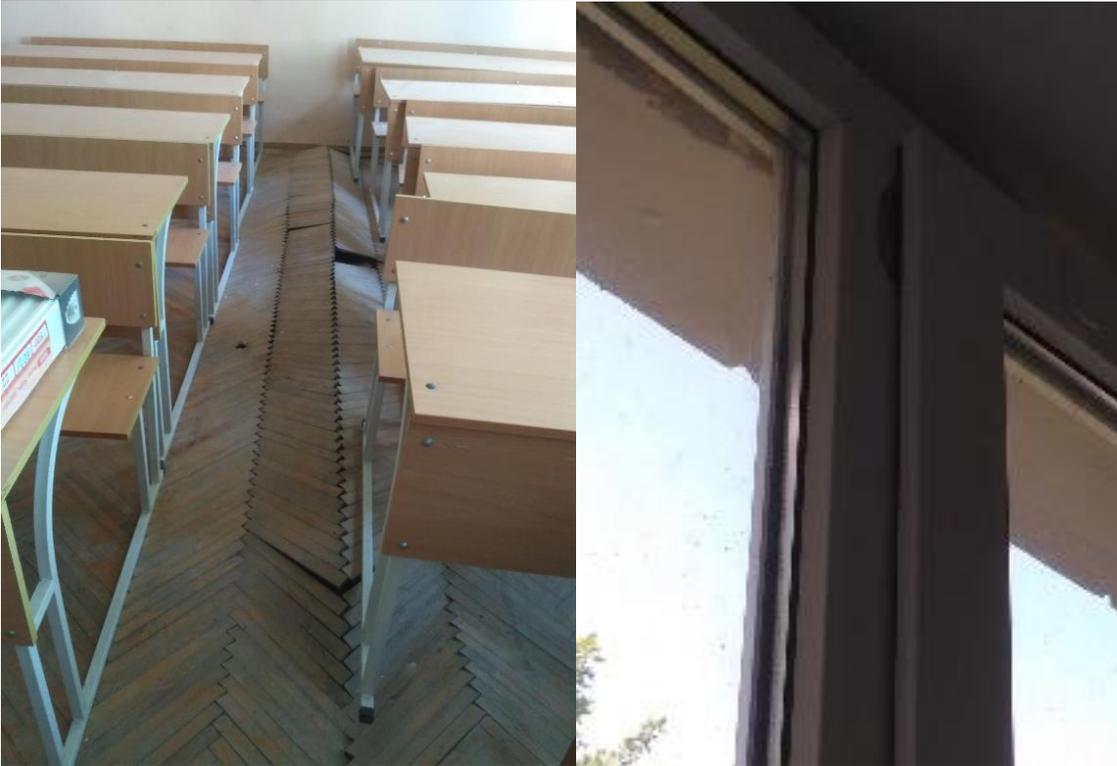
Фото 22-25. Пошкодження приміщення 310. Пошкодження м.п вікна(розбиті склопакети, пошкодження фурнітури, рам). Вздуття паркету

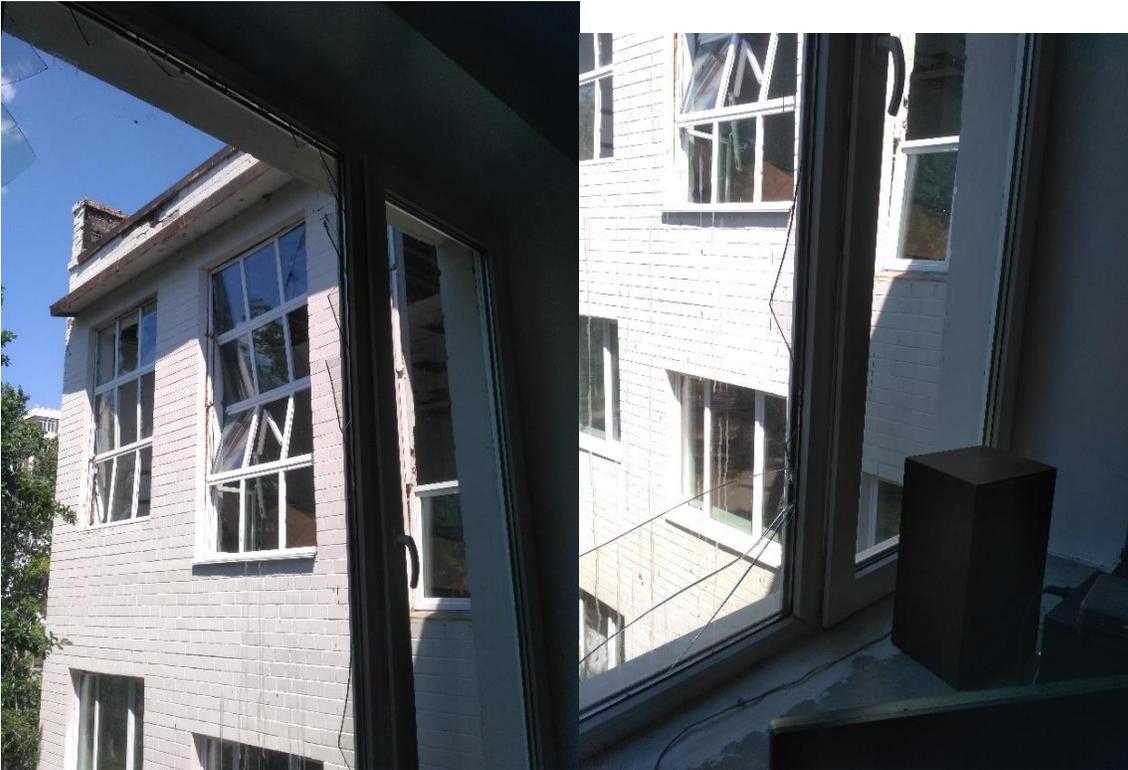
Фото 26-27. Пошкодження приміщення 311. Пошкодження м.п вікна(розбиті склопакети, пошкодження фурнітури, рам).

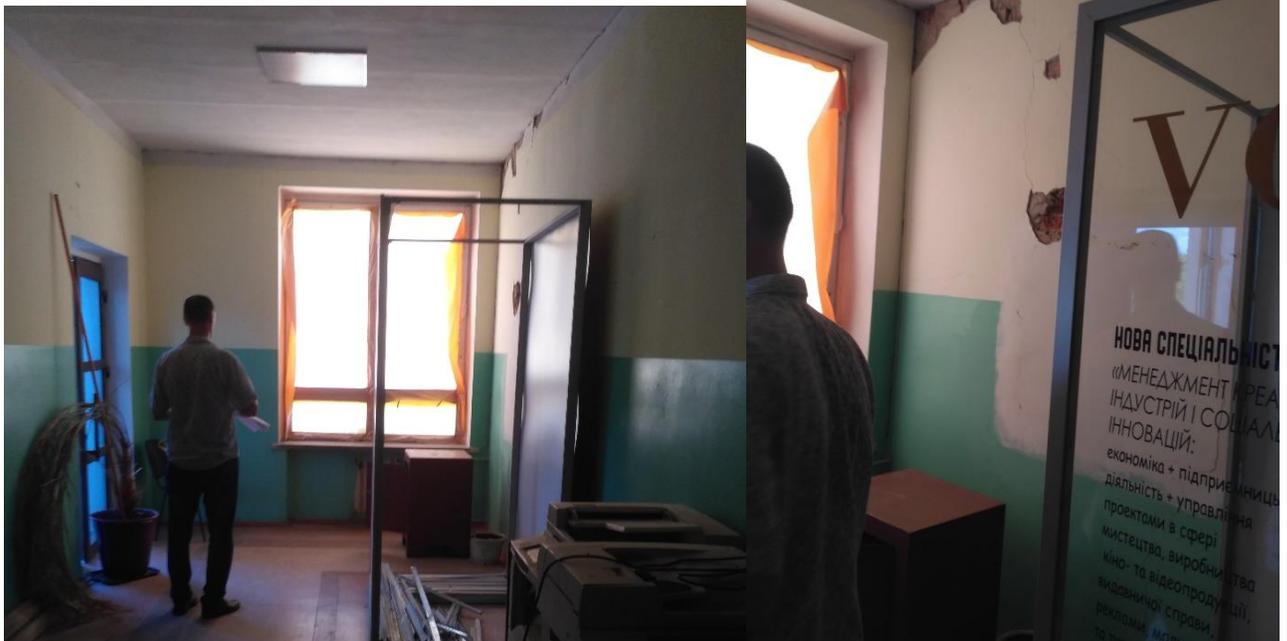
Фото 28,29. Пошкодження приміщення 303. Пошкодження дерев'яного вікна(розбито скло, пошкодження фурнітури, рами). Осколкове пошкодження стін

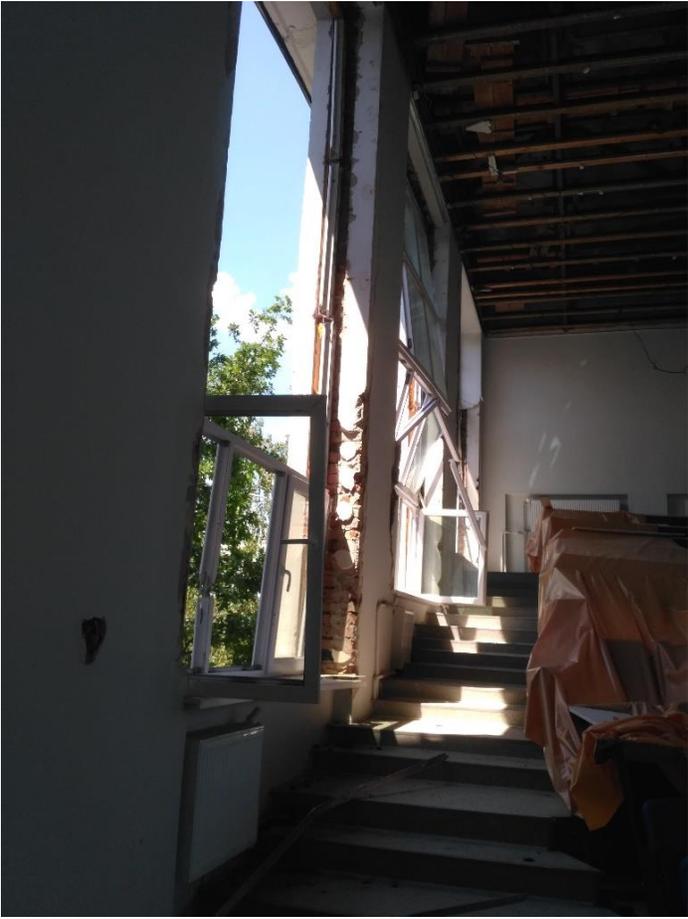
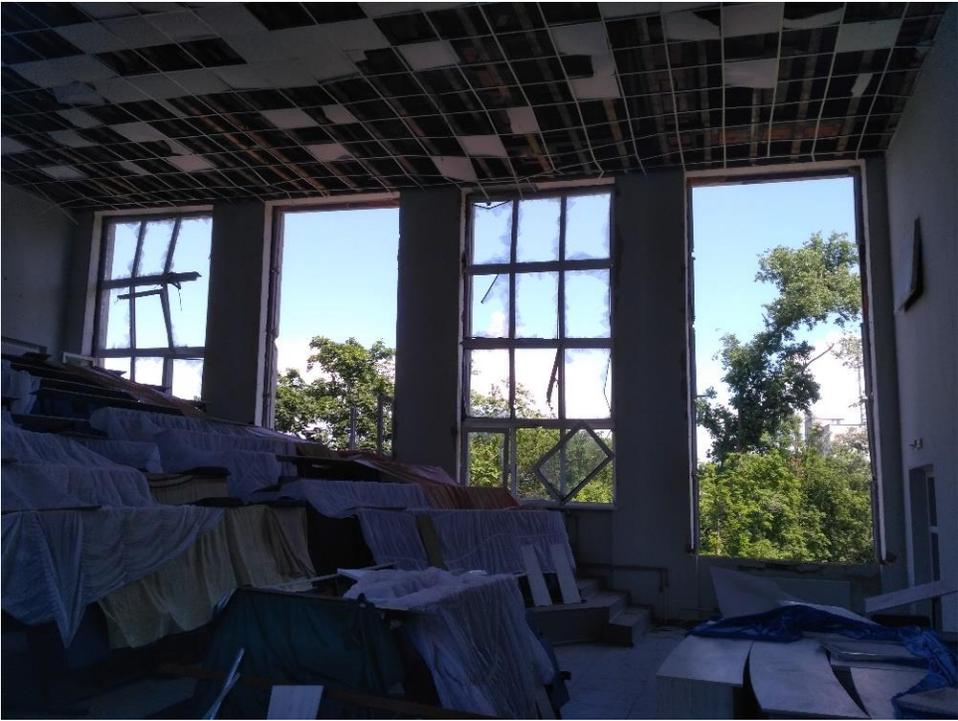
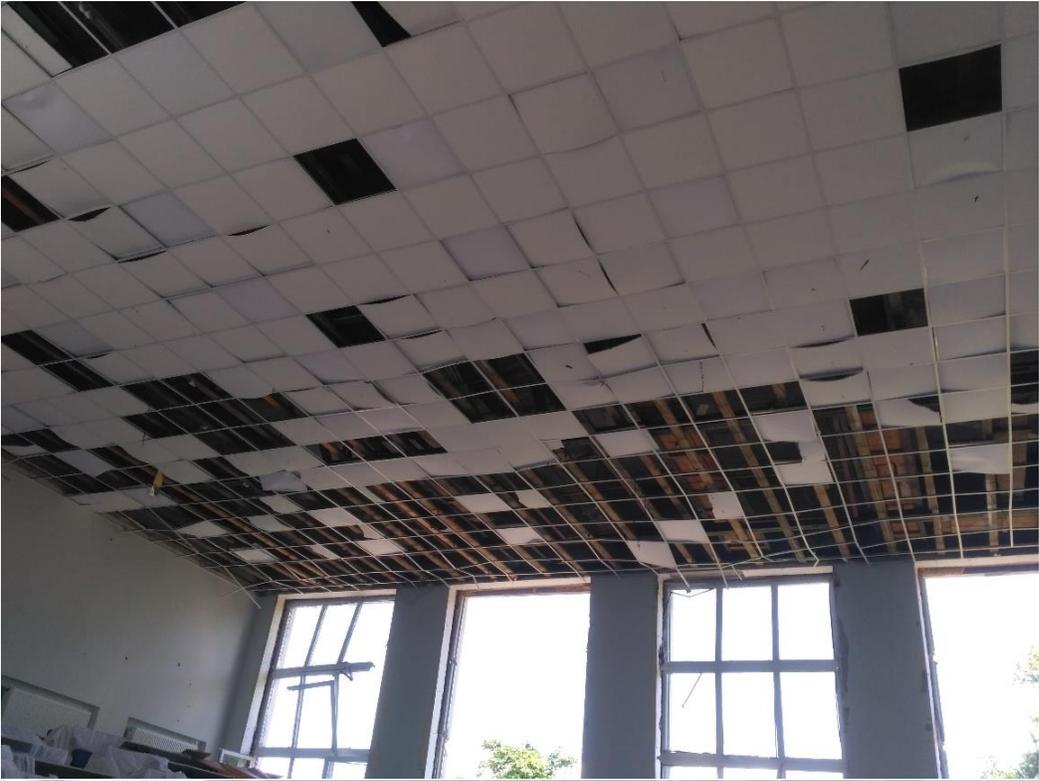
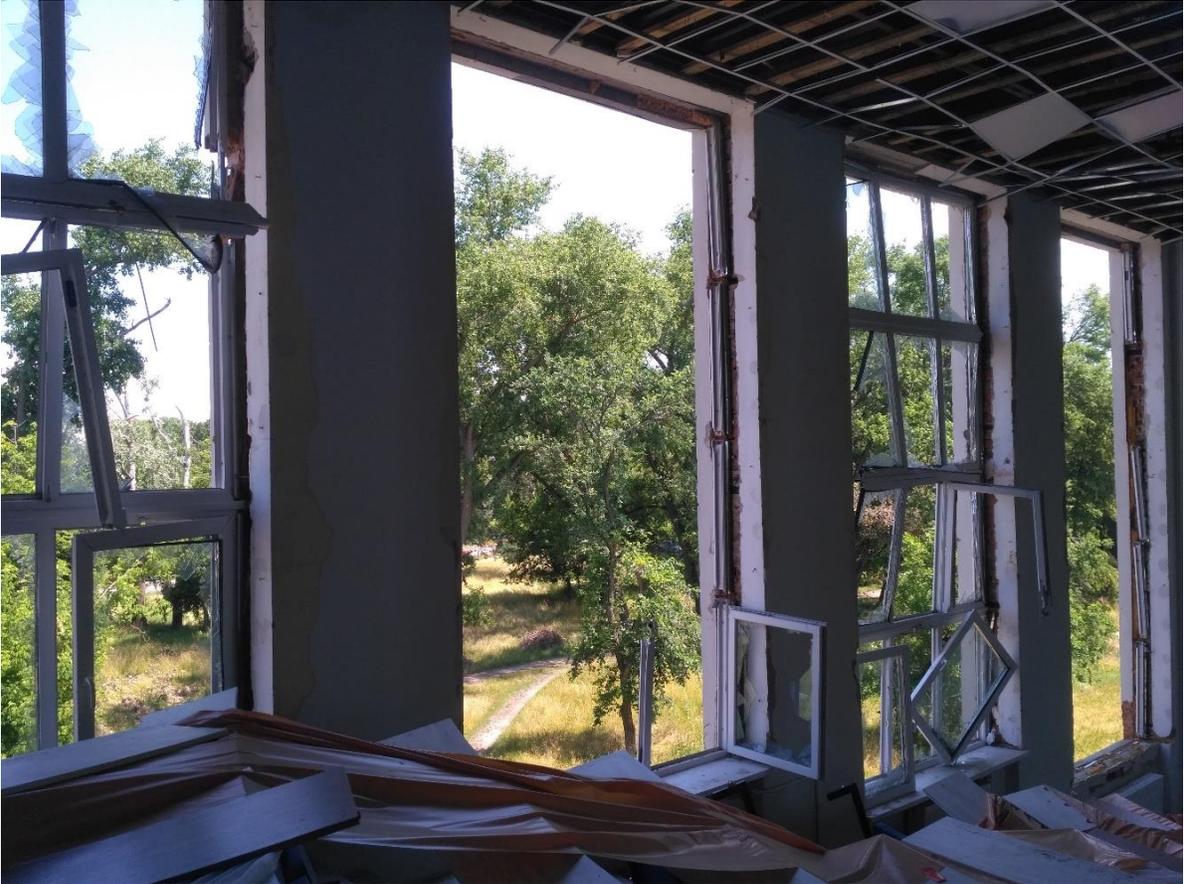
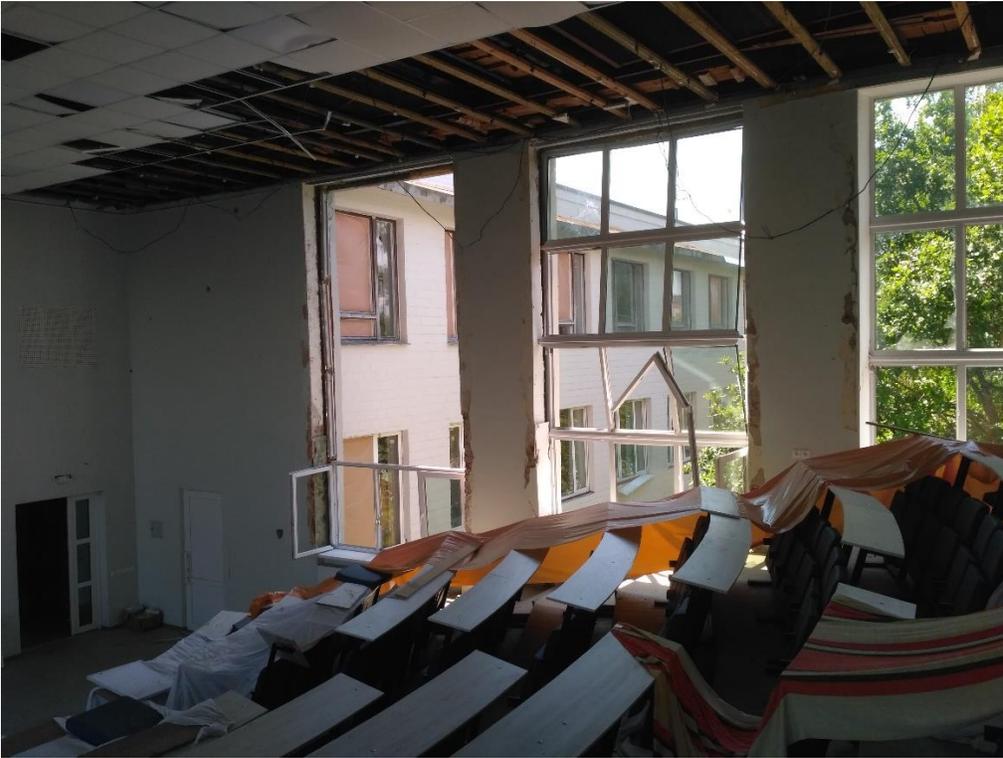
Фото 30-34. Пошкодження приміщення 312. Пошкодження м.п вікна(розбиті склопакети, пошкодження фурнітури, рам). Осколкове ураження стін, зруйновано м.п двері. Повністю зруйновано стелю армстронг, пошкодження меблів

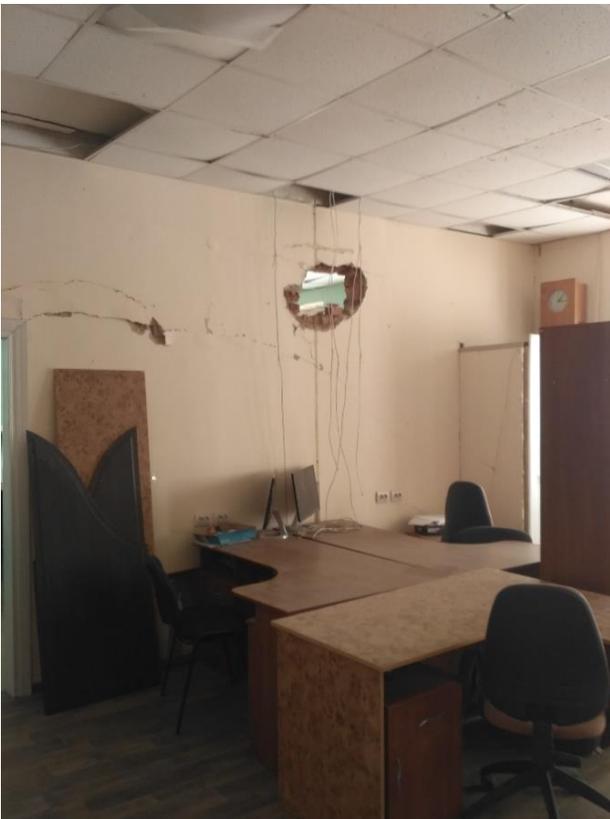
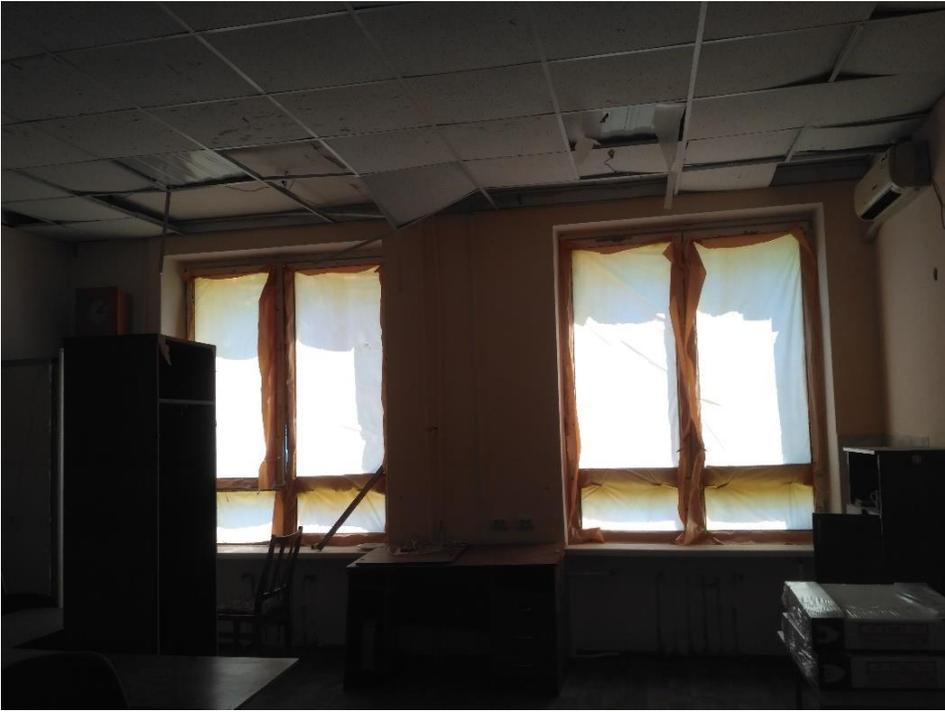
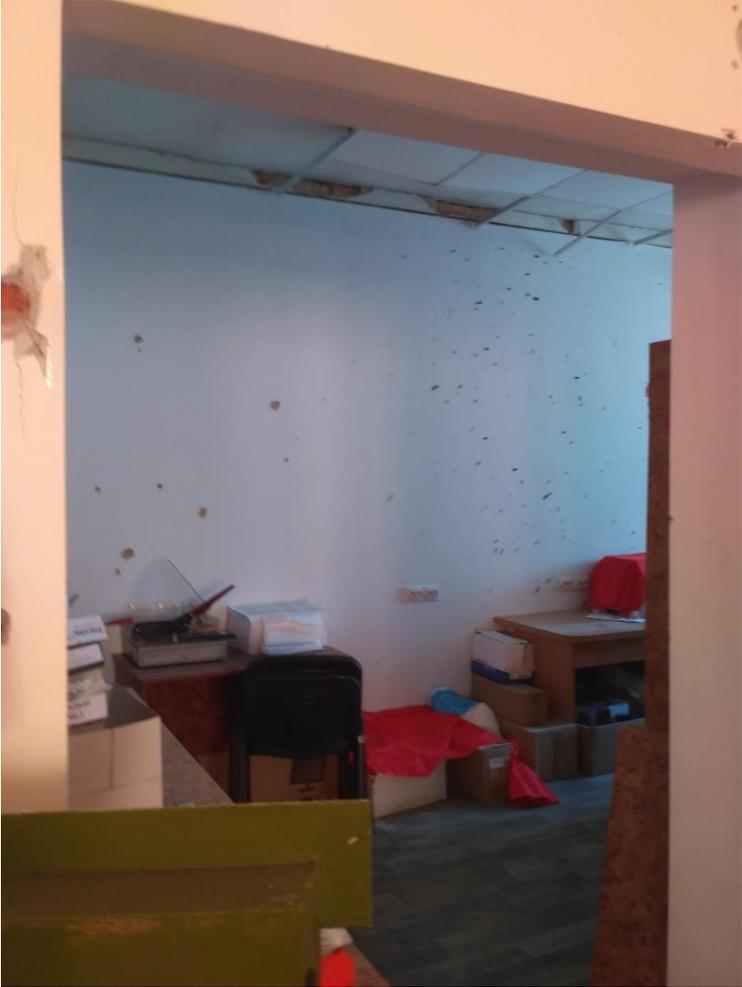
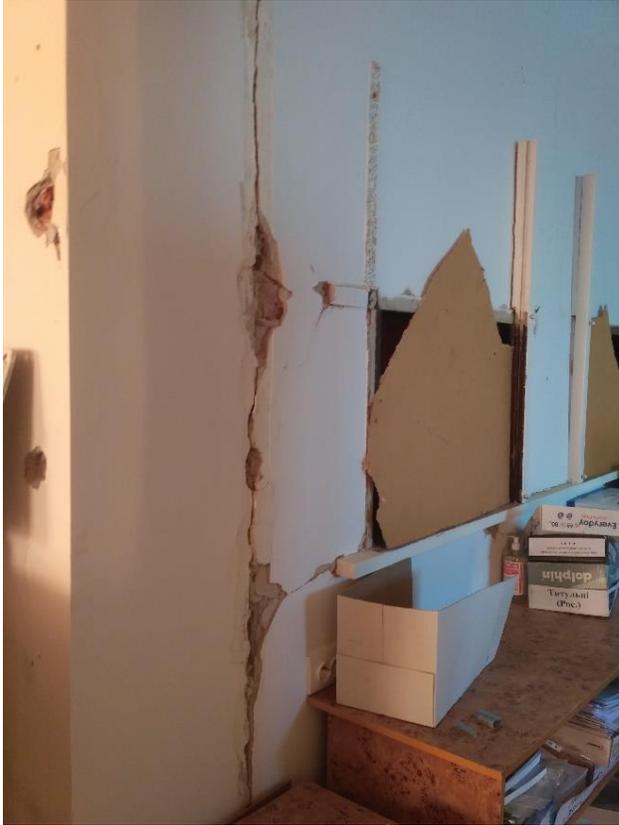
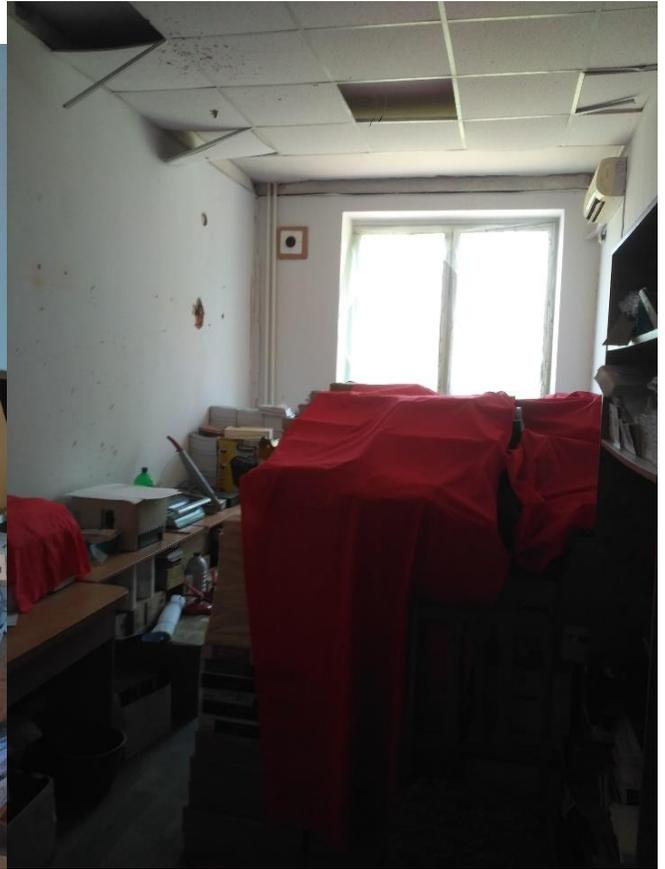
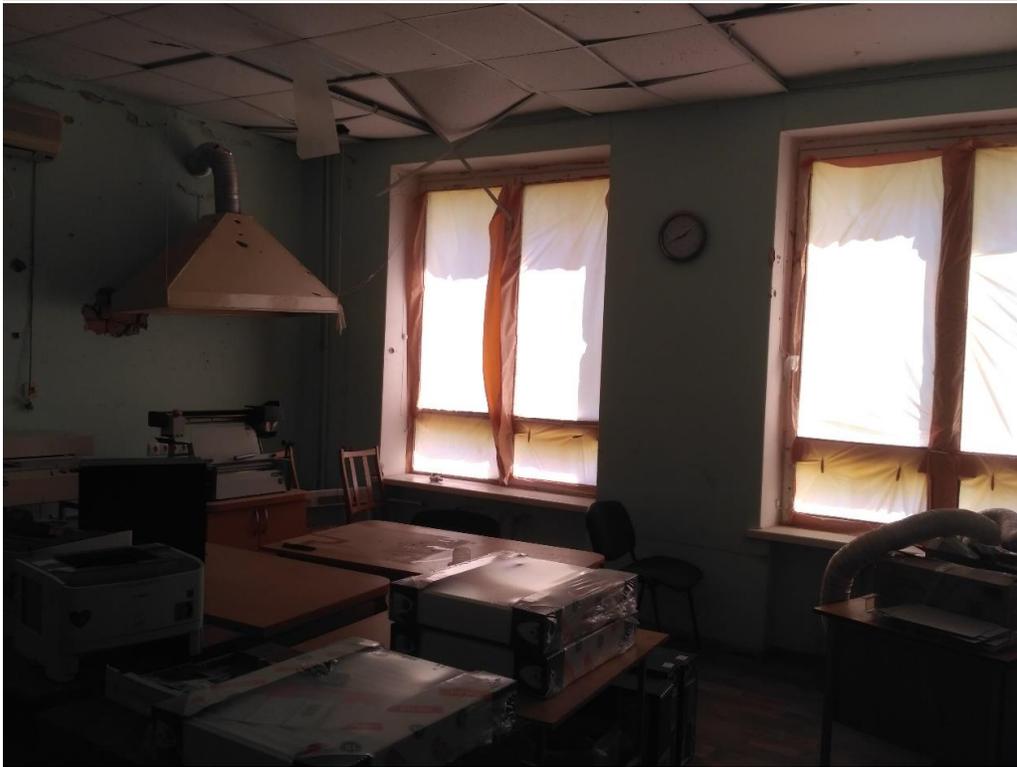
Фото 35-40. Пошкодження приміщень 313,314,315. Пошкодження вікна(розбите скло, пошкодження фурнітури, рам). Осколкове ураження стін, зруйновано двері. Повністю зруйновано стелю армстронг, пошкодження меблів
