Фотофіксація пошкоджень приміщень 3-го поверху

(Нумерація приміщень прийнята згідно планів БТІ)

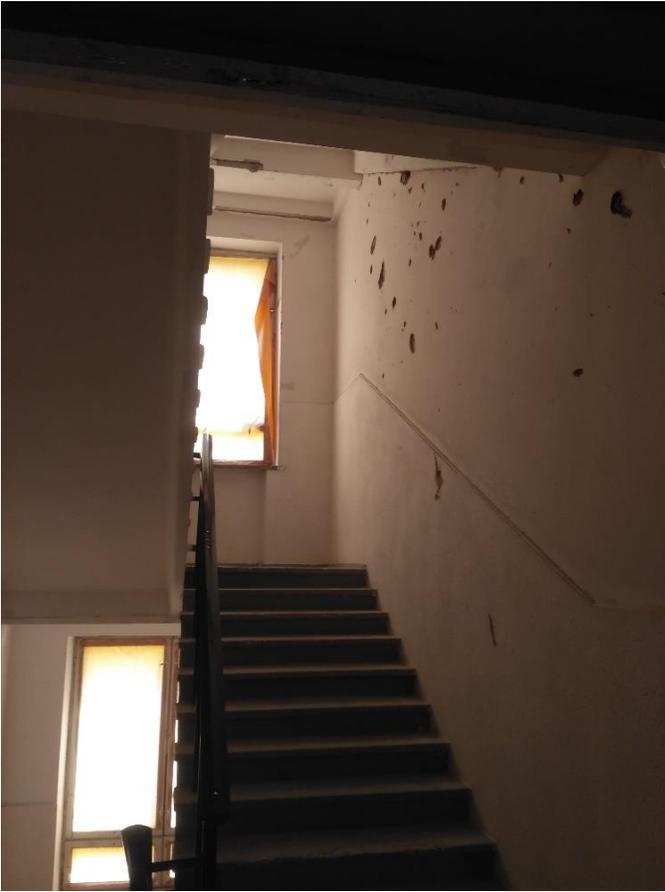
Фото 41. Пошкодження приміщення 316. Пошкодження дерев'яні вікна(розбите скло, пошкодження фурнітури, рам). Осколкове ураження стін

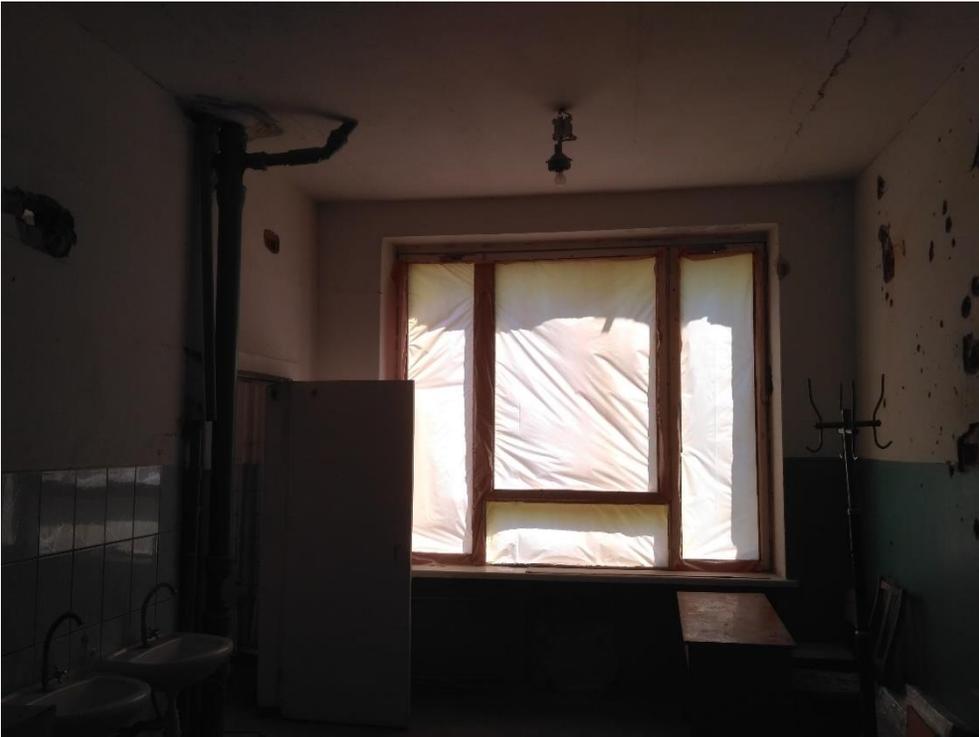
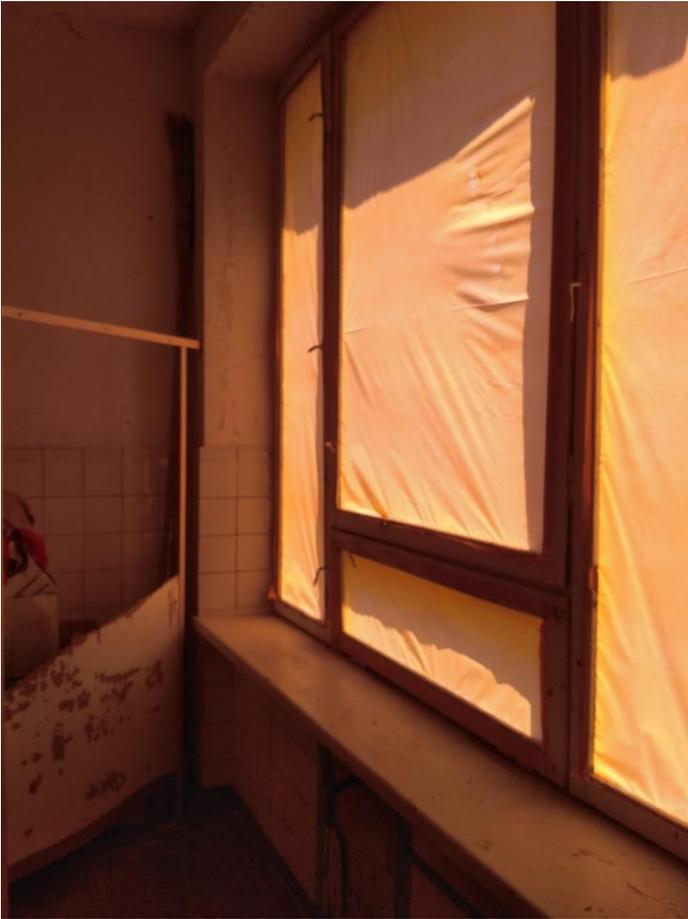
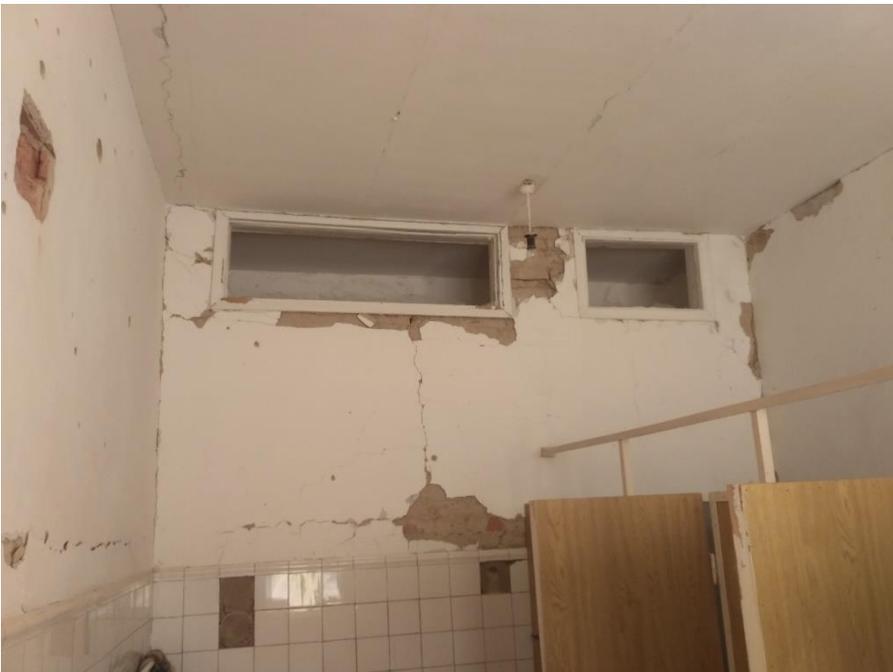
Фото 42-44. Пошкодження приміщення 319,320. Пошкоджено дерев'яні вікна(розбито скло, пошкодження фурнітури, рам). Осколкове ураження стін, тріщини в перегородках.

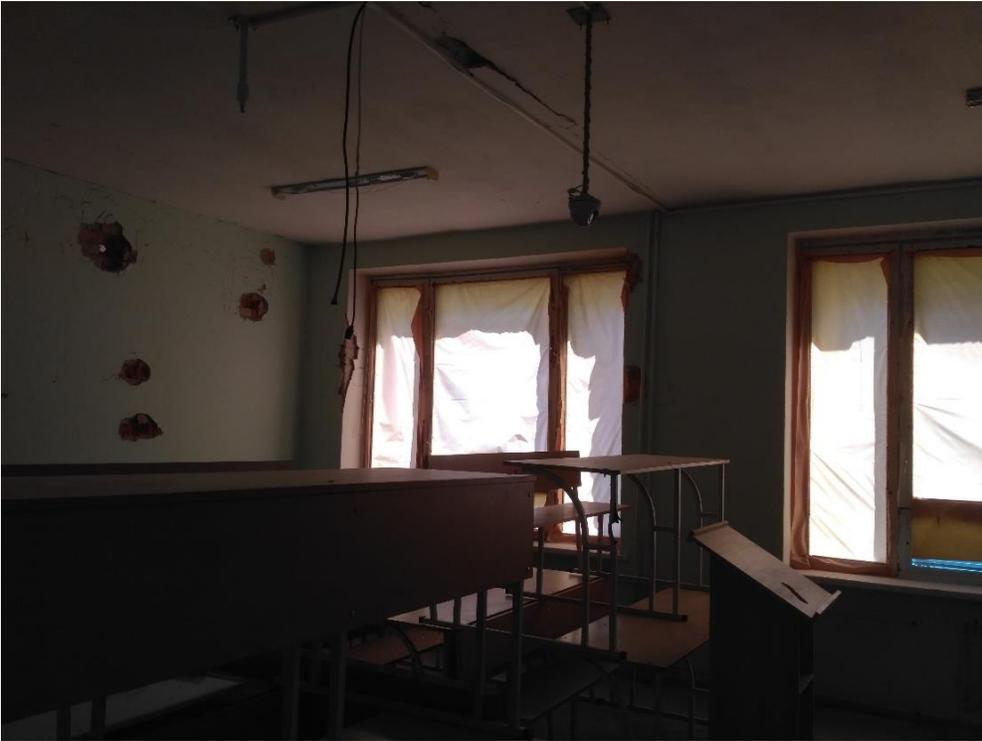
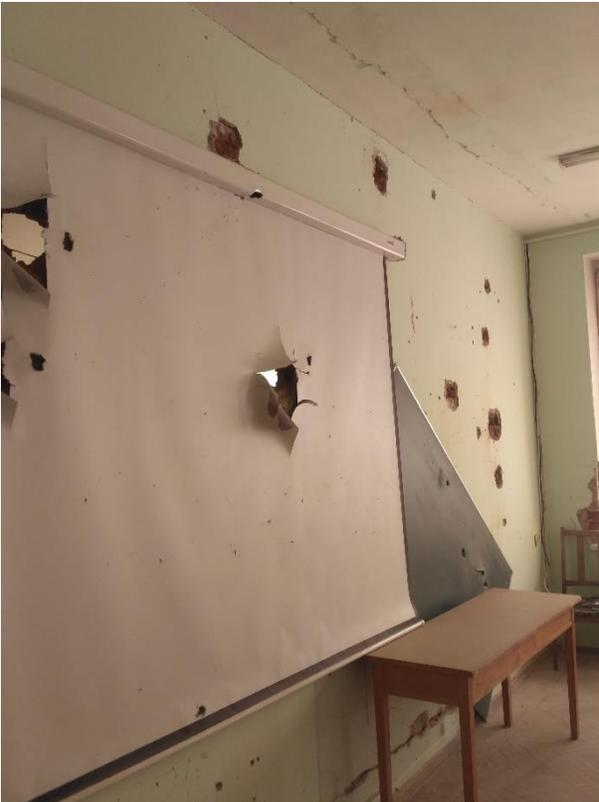
Фото 45-46. Пошкодження приміщення 321. Пошкоджено дерев'яні вікна(розбито скло, пошкодження фурнітури, рам). Осколкове ураження стін, тріщини в перегородках.

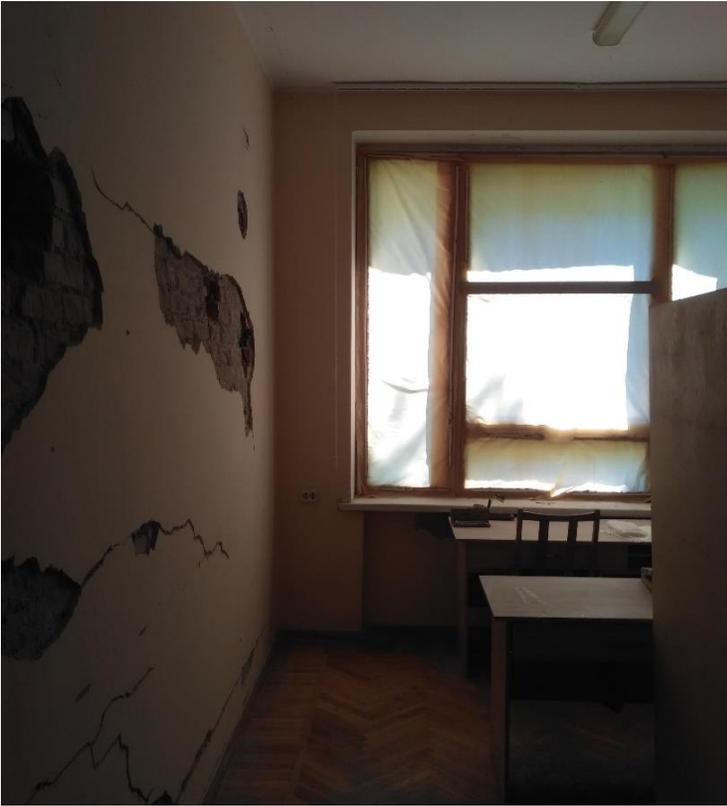
Фото 47. Пошкодження приміщення 321. Пошкоджено дерев'яні вікна(розбито скло, пошкодження фурнітури, рам). Осколкове ураження стін, тріщини в перегородках.

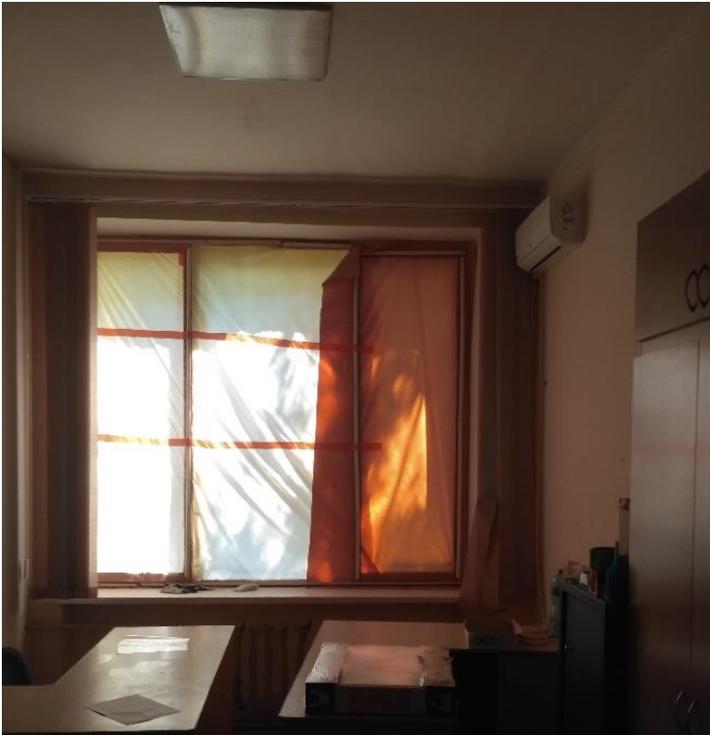
Фото 48. Пошкодження приміщення 322. Пошкоджено дерев'яні вікна(розбито скло, пошкодження фурнітури, рам).

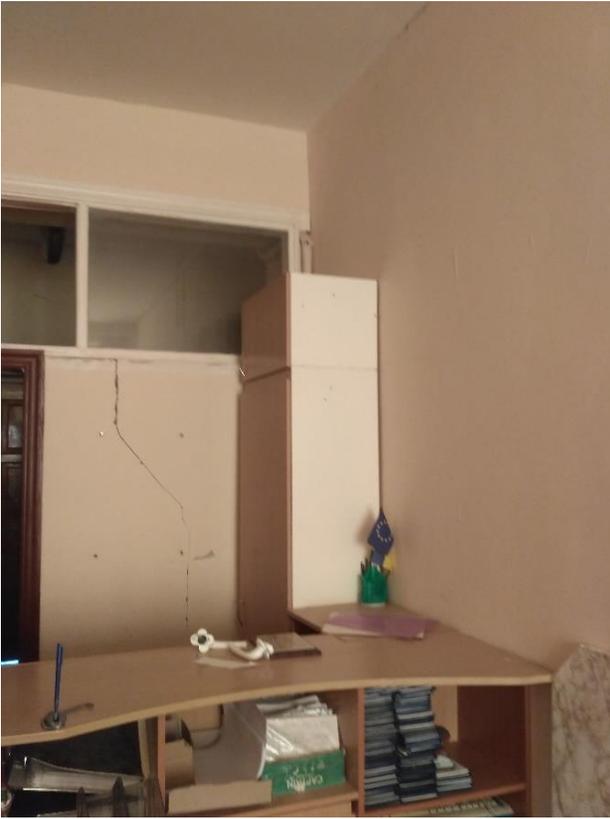
Фото 49. Пошкодження приміщення 322а. Пошкоджено дерев'яне вікно(розбито скло, пошкодження фурнітури, рам). Пошкоджено перегородку до коридору

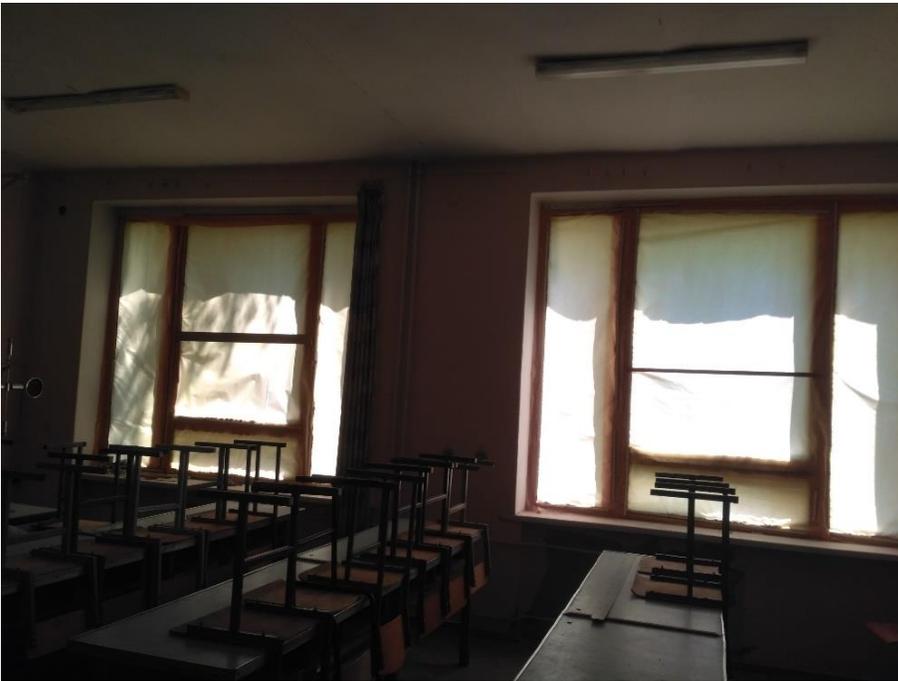
Фото 50. Пошкодження приміщення 323. Пошкоджено дерев'яні вікна(розбито скло, пошкодження фурнітури, рам).

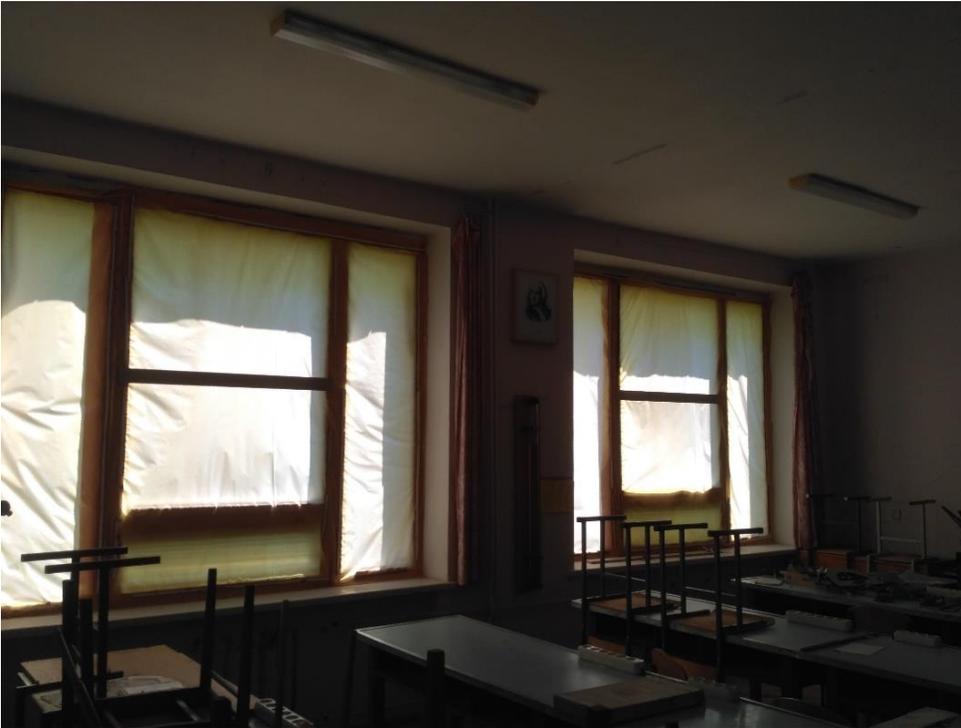
Фото 51. Пошкодження приміщення 324. Пошкоджено дерев'яні вікна(розбито скло, пошкодження фурнітури, рам).

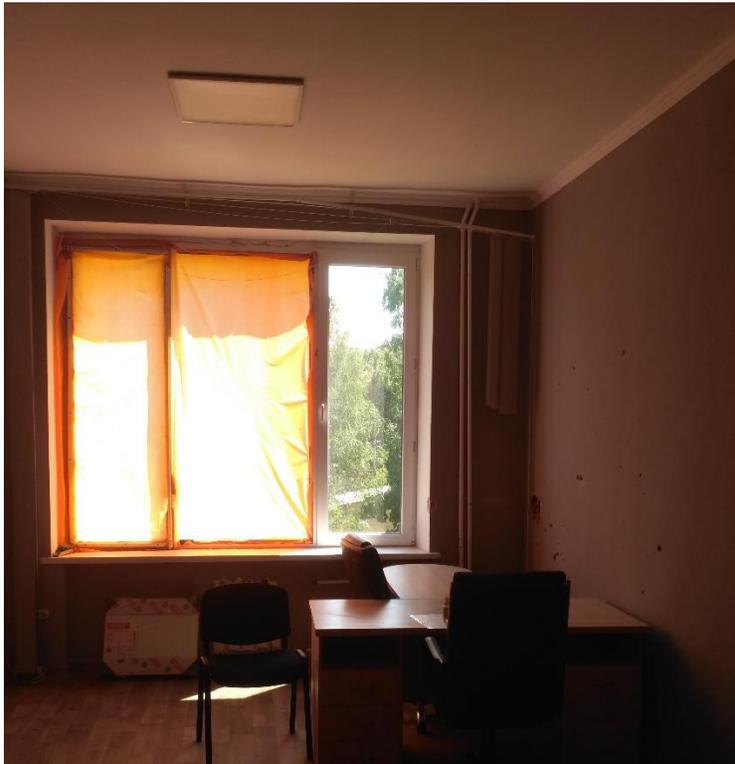
Фото 52. Пошкодження приміщення 325. Пошкоджено м.п вікно(розбито склопакет, пошкодження фурнітури, рам).

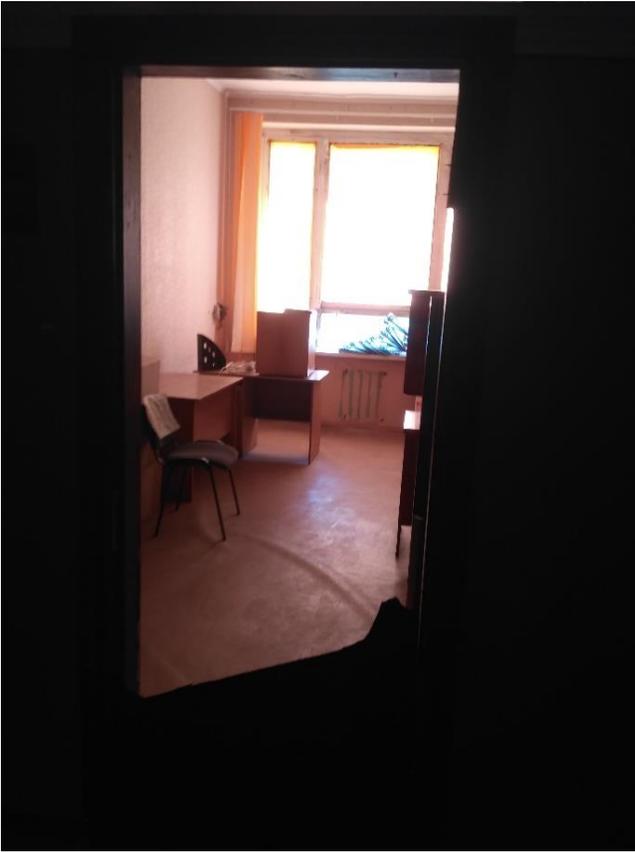
Фото 53. Пошкодження приміщення 325а. Пошкоджено дерев'яне вікно(розбито скло, пошкодження фурнітури, рами). Вибито двері

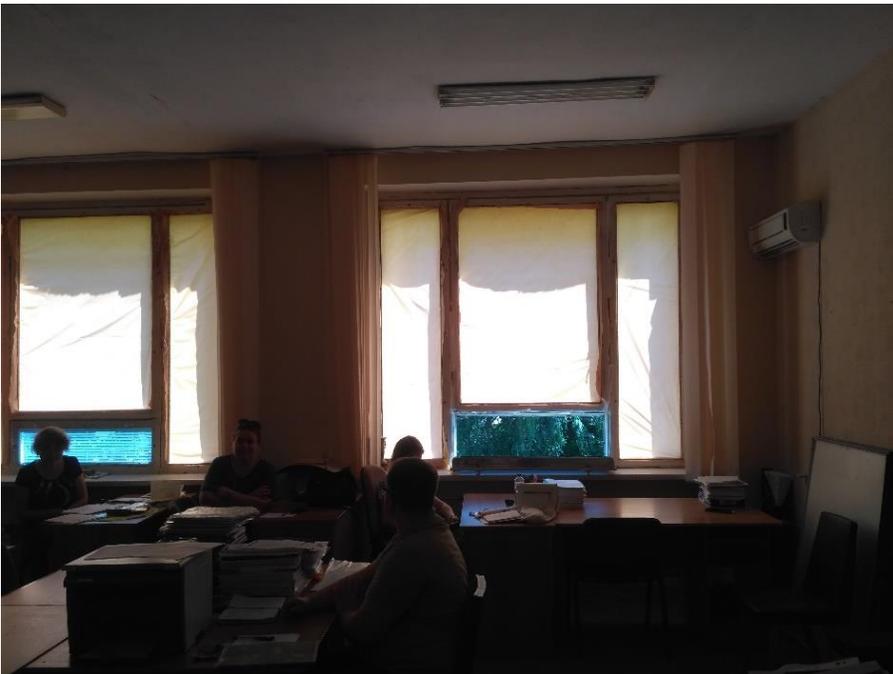
Фото 54. Пошкодження приміщення 326. Пошкоджено дерев'яні вікна(розбито скло, пошкодження фурнітури, рам).

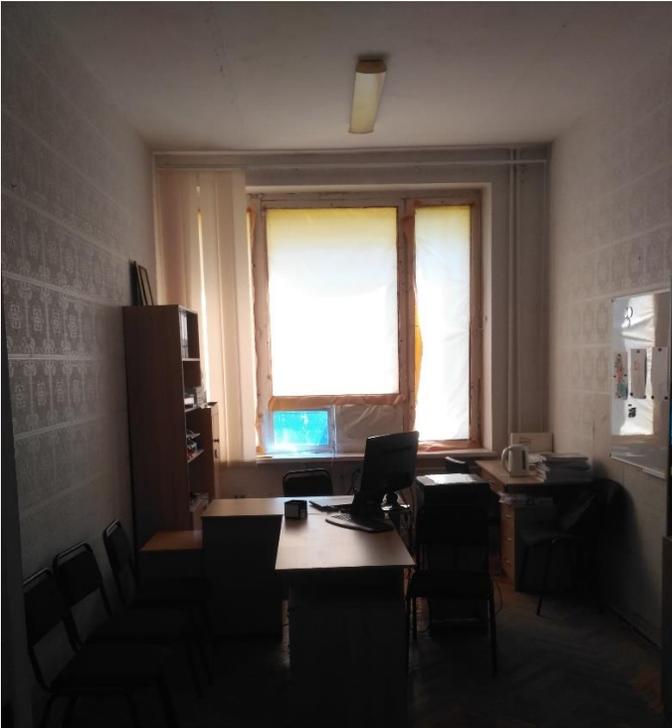
Фото 55. Пошкодження приміщення 327. Пошкоджено дерев'яне вікно(розбито скло, пошкодження фурнітури, рам).

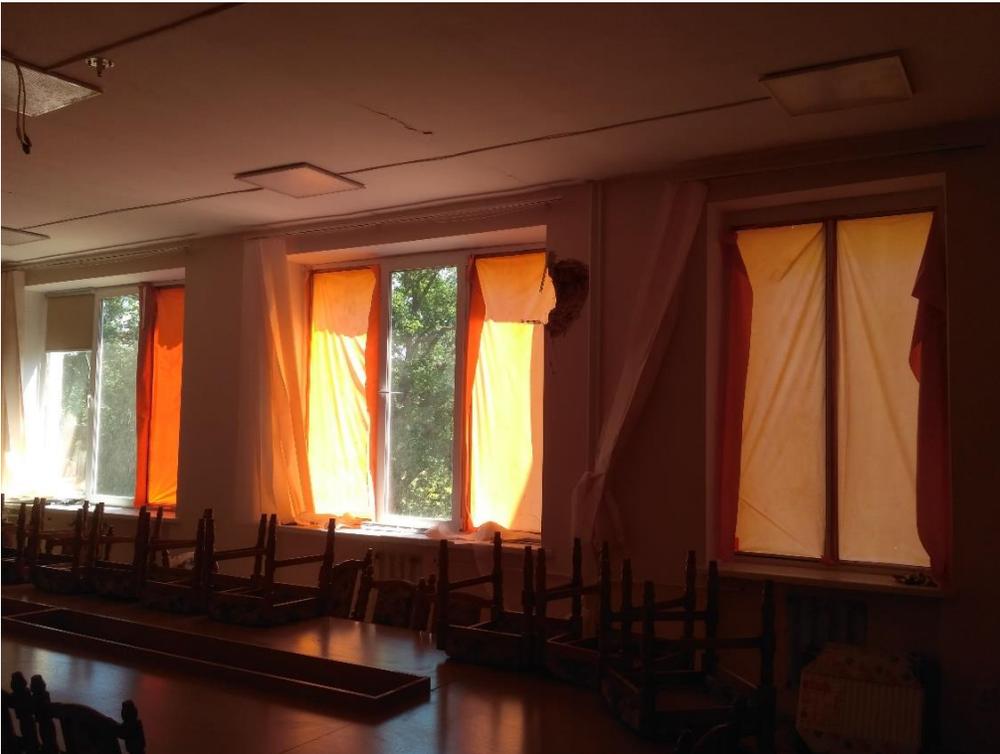
Фото 56. Пошкодження приміщення 328. Пошкоджено дерев'яні вікна(розбито скло, пошкодження фурнітури, рам). Осколкове ураження віконного простінку

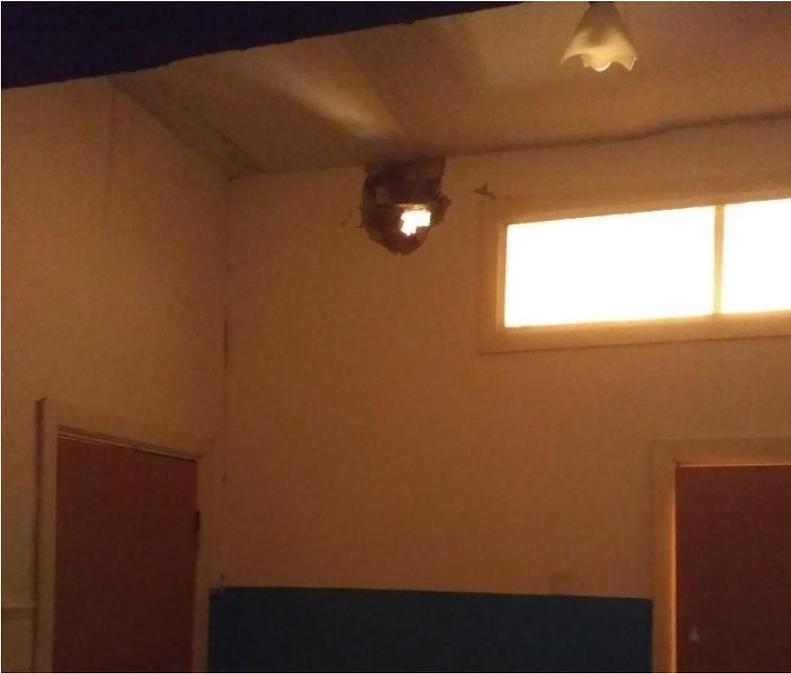
Фото 57. Пошкодження приміщення 330. Осколкове ураження перегородки

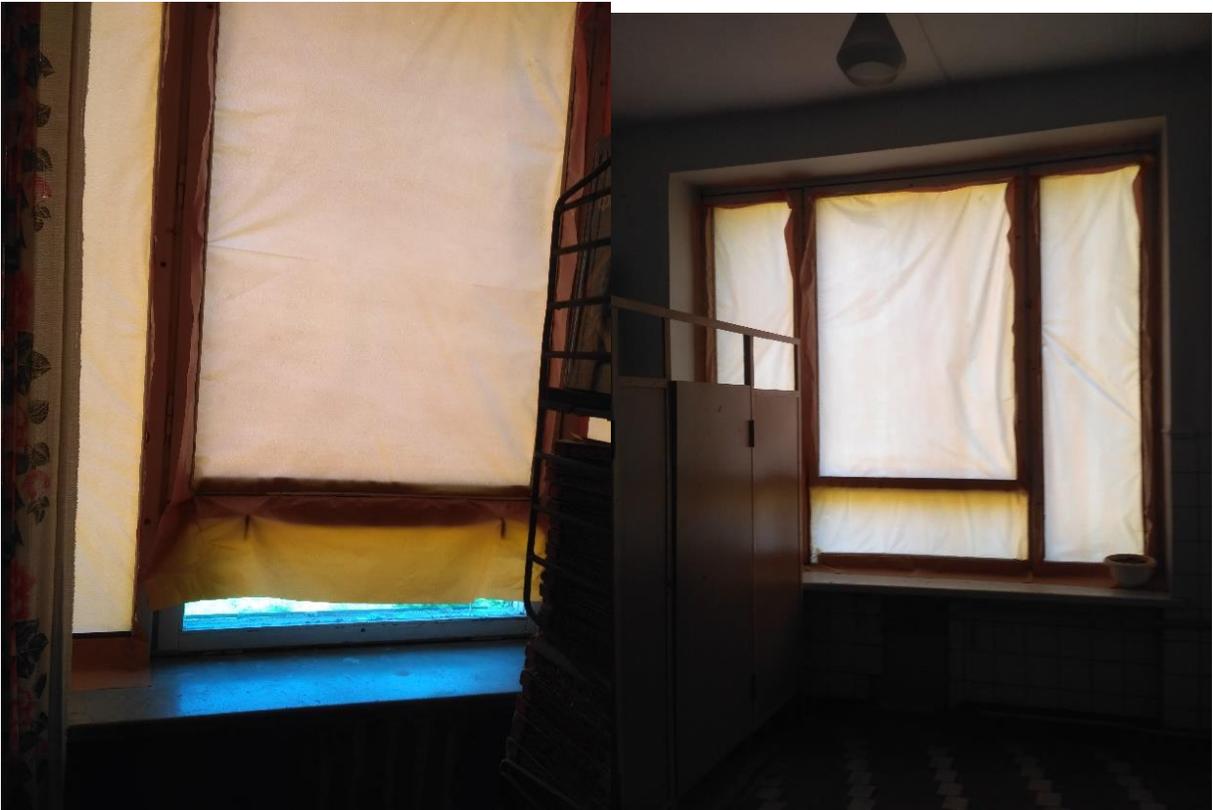
Фото 58,59. Пошкодження приміщення 333,331. Пошкоджено дерев'яні вікна(розбито скло, пошкодження фурнітури, рам).

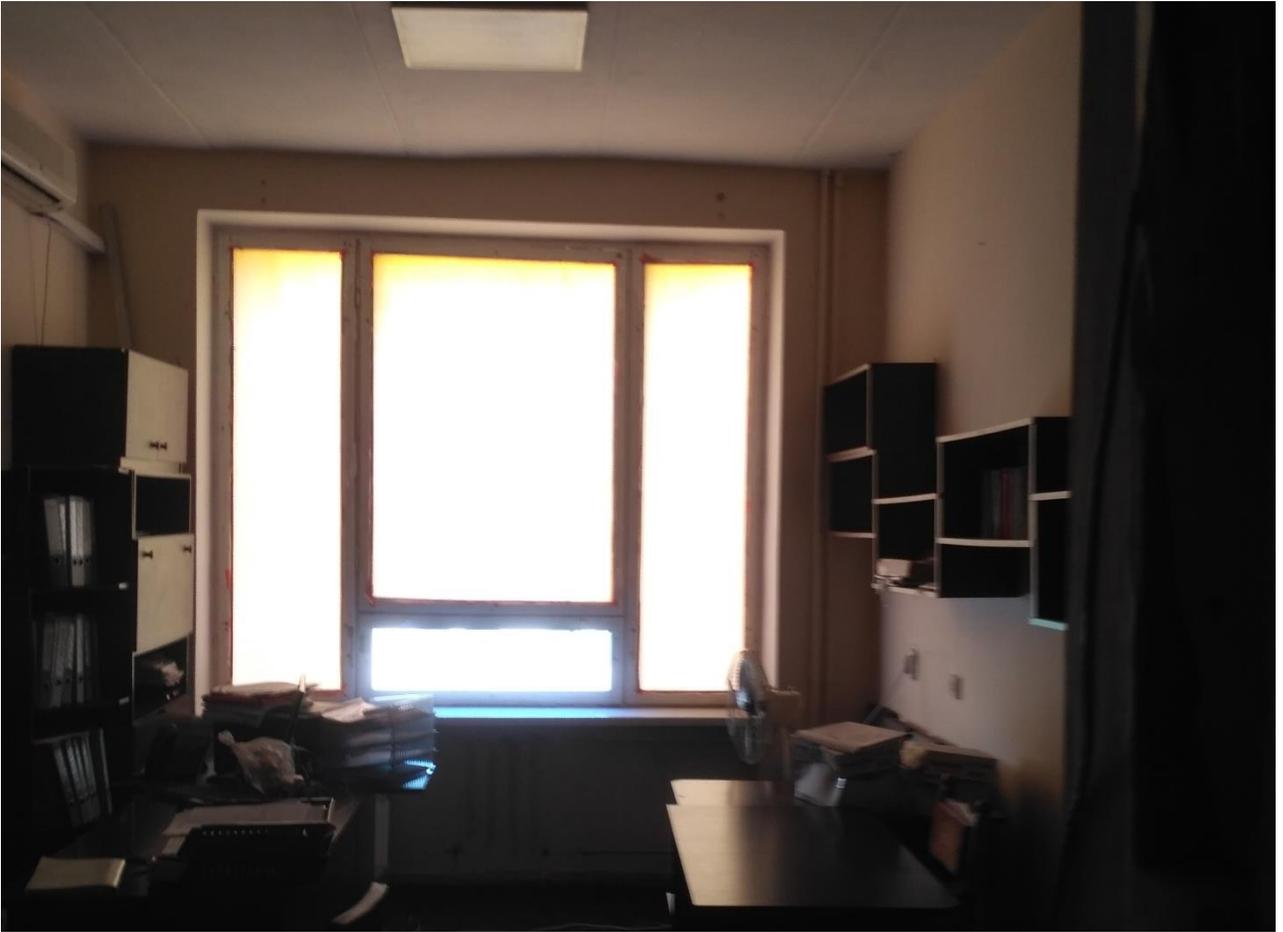
Фото 60. Пошкодження приміщення 334. Пошкоджено дерев'яне вікно(розбито скло, пошкодження фурнітури, рам).

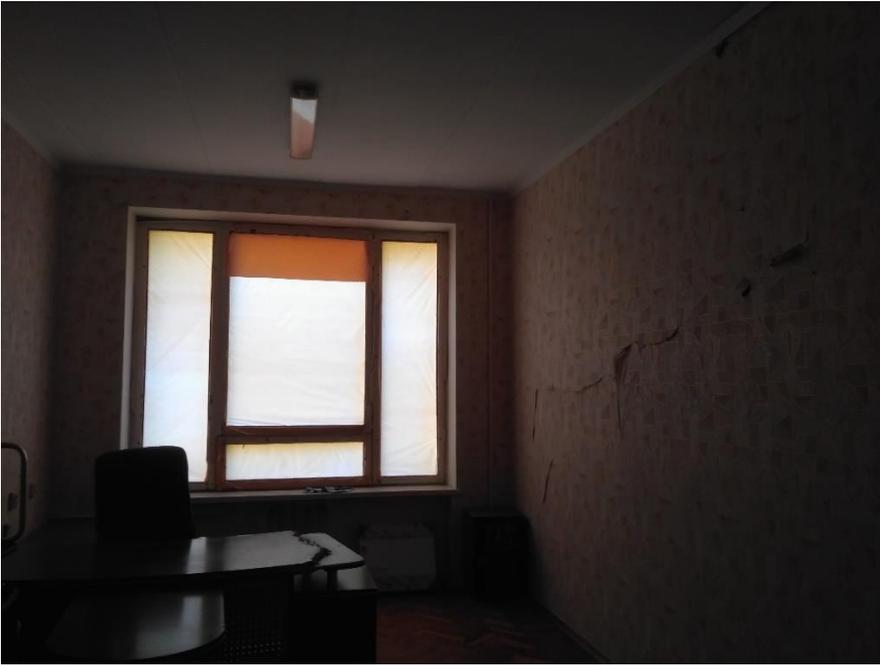
Фото 62,63. Пошкодження приміщення 335. Пошкоджено дерев'яне вікно(розбито скло, пошкодження фурнітури, рам). Осколкове пробиття дверей

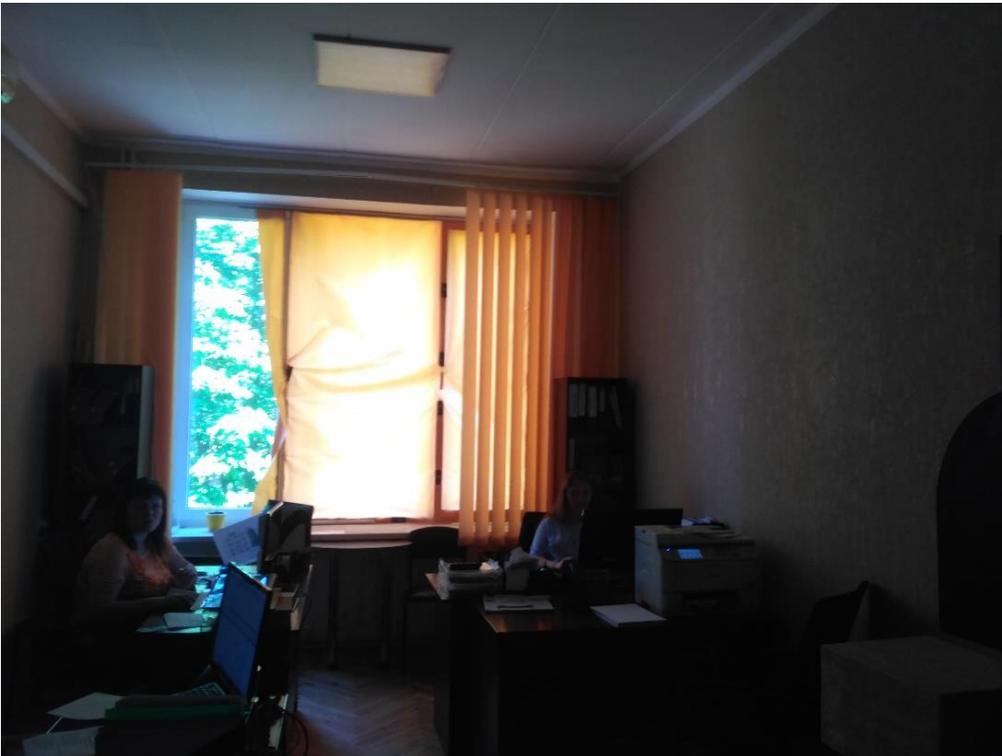
Фото 64. Пошкодження приміщення 336. Пошкоджено дерев'яне вікно(розбито скло, пошкодження фурнітури, рам).

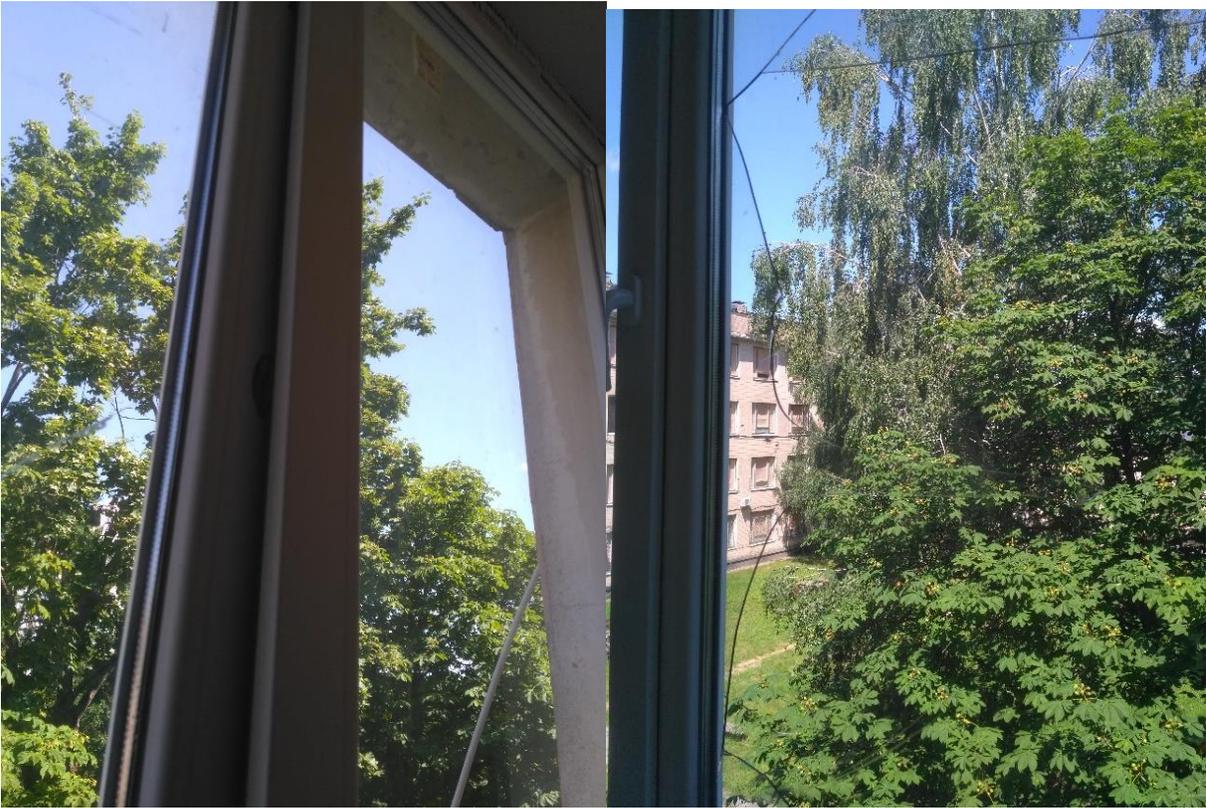
Фото 65,66. Пошкодження вікон приміщення 337-338. Пошкоджено м.п вікна(розбито склопакети, пошкодження фурнітури, рам).

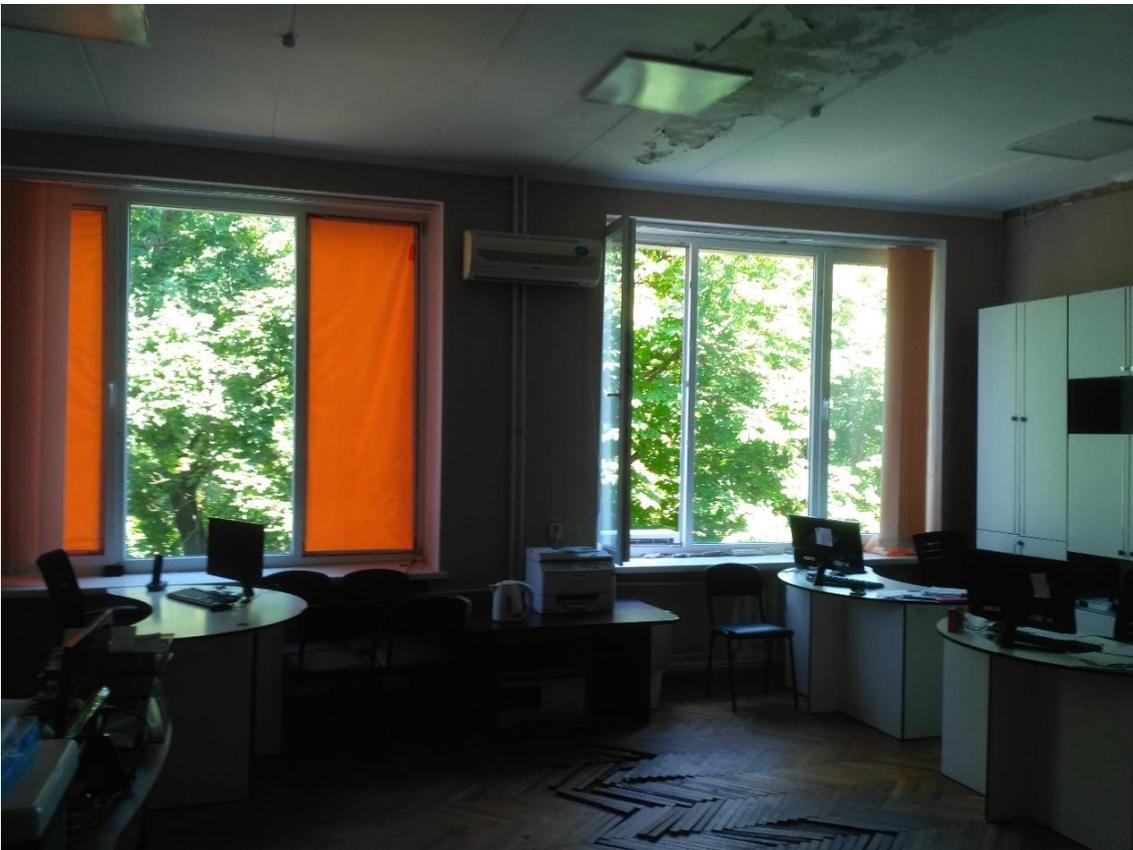
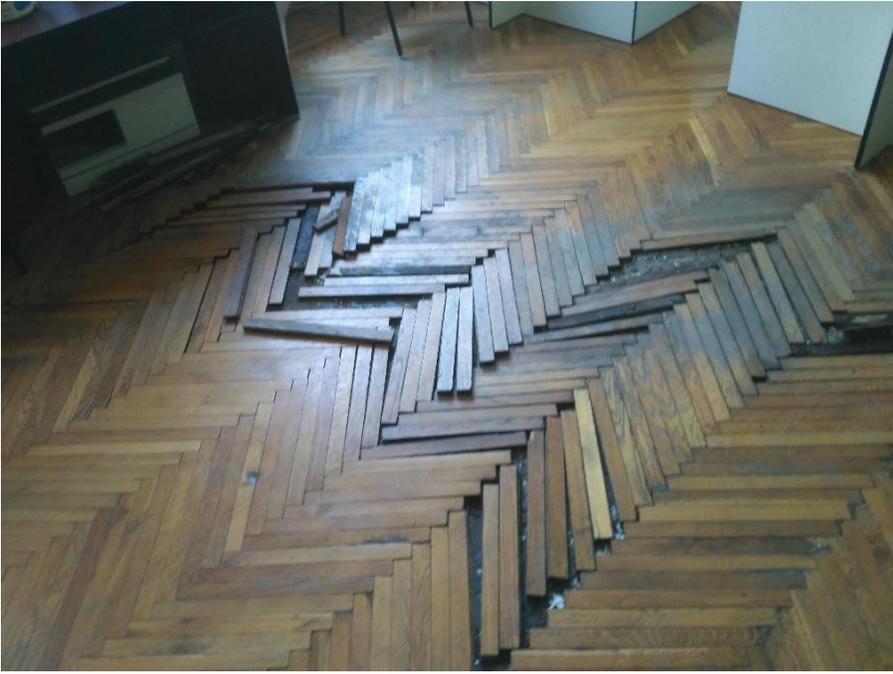
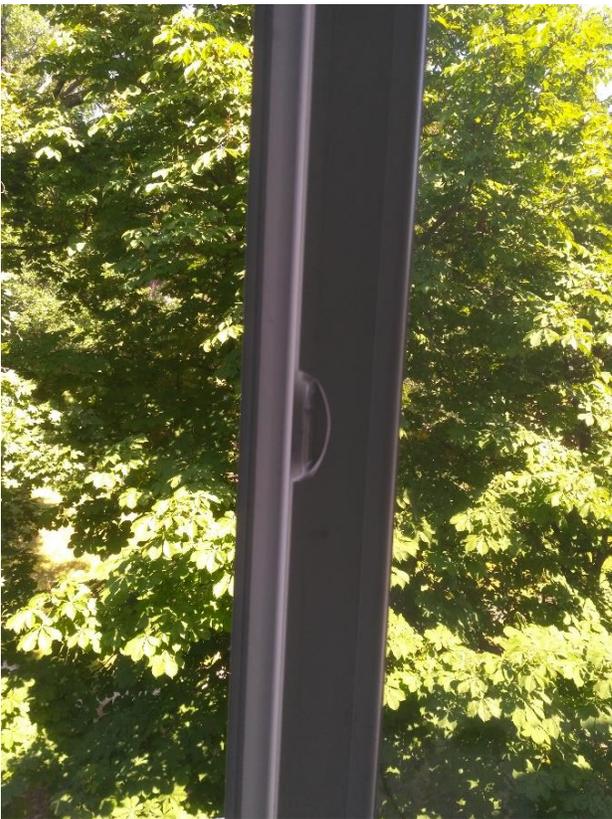
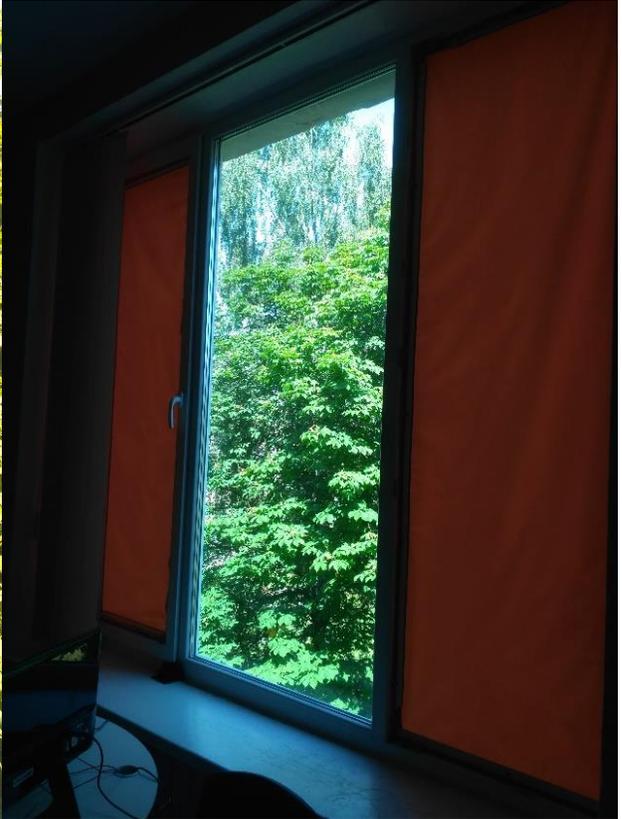
Фото 67-70. Пошкодження приміщення 339-340. Пошкоджено м.п вікна(розбито склопакети, пошкодження фурнітури, рам). Вздуття паркету. Штукатурка стелі осипалась

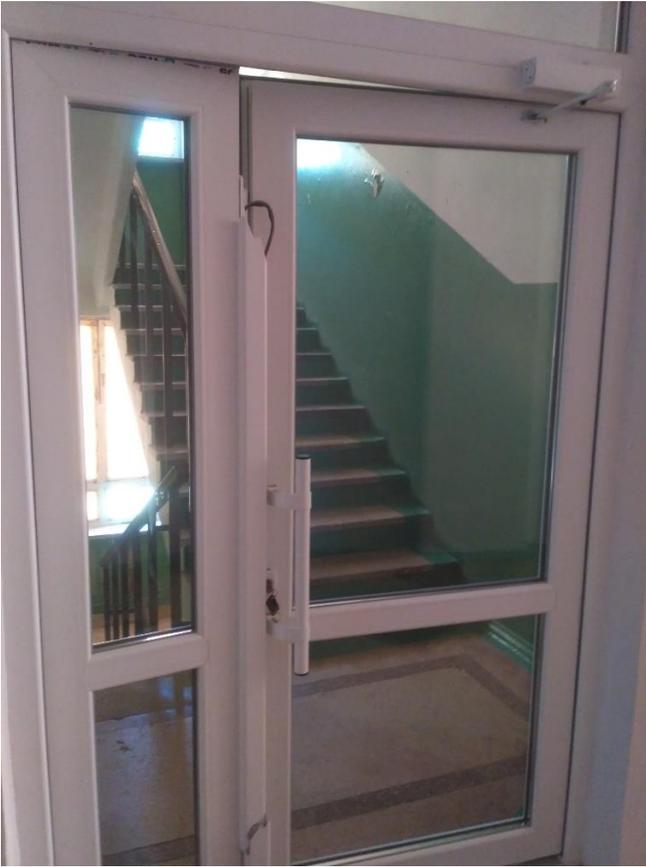
Фото 71. Пошкодження приміщення 341. Пошкоджено дерев'яні вікна(розбито скло, пошкодження фурнітури, рам). Розбита м.п дверь на сходову клітину

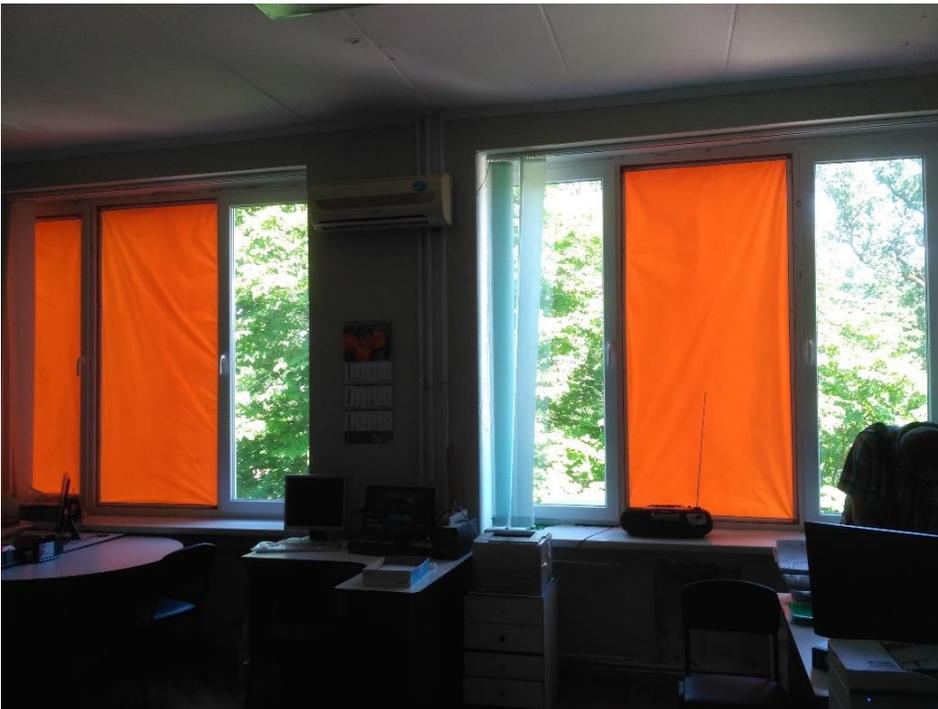
Фото 72-73. Пошкодження приміщення 342. Пошкоджено м.п вікна(розбито склопакети, пошкодження фурнітури, рам).

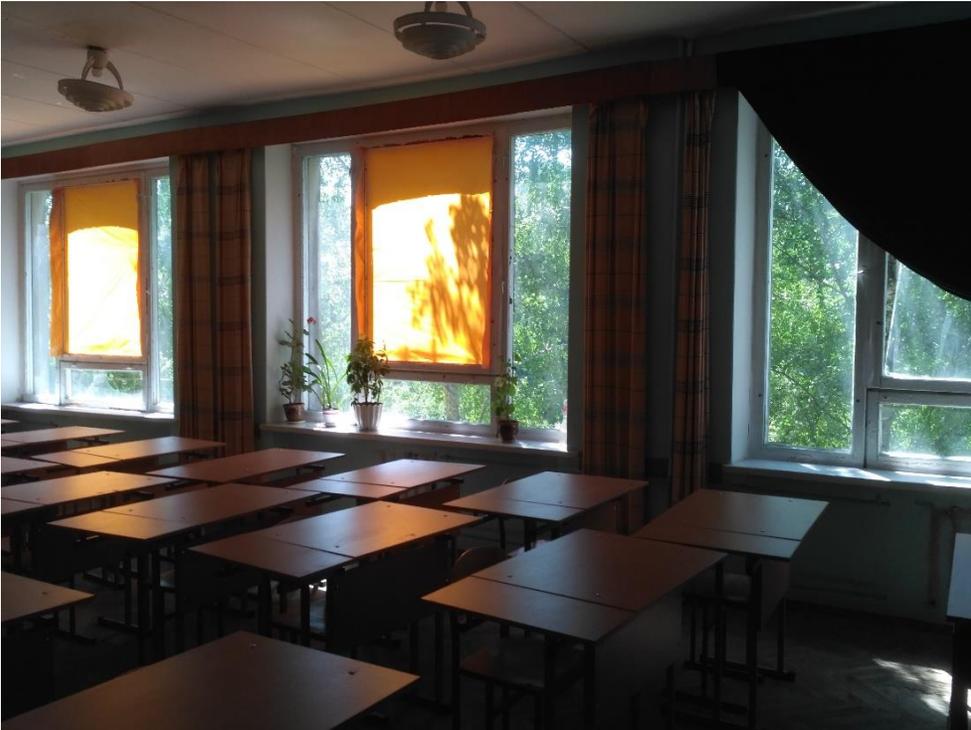
Фото 74. Пошкодження приміщення 346. Пошкоджено дерев'яні вікна(розбито скло, пошкодження фурнітури, рам).

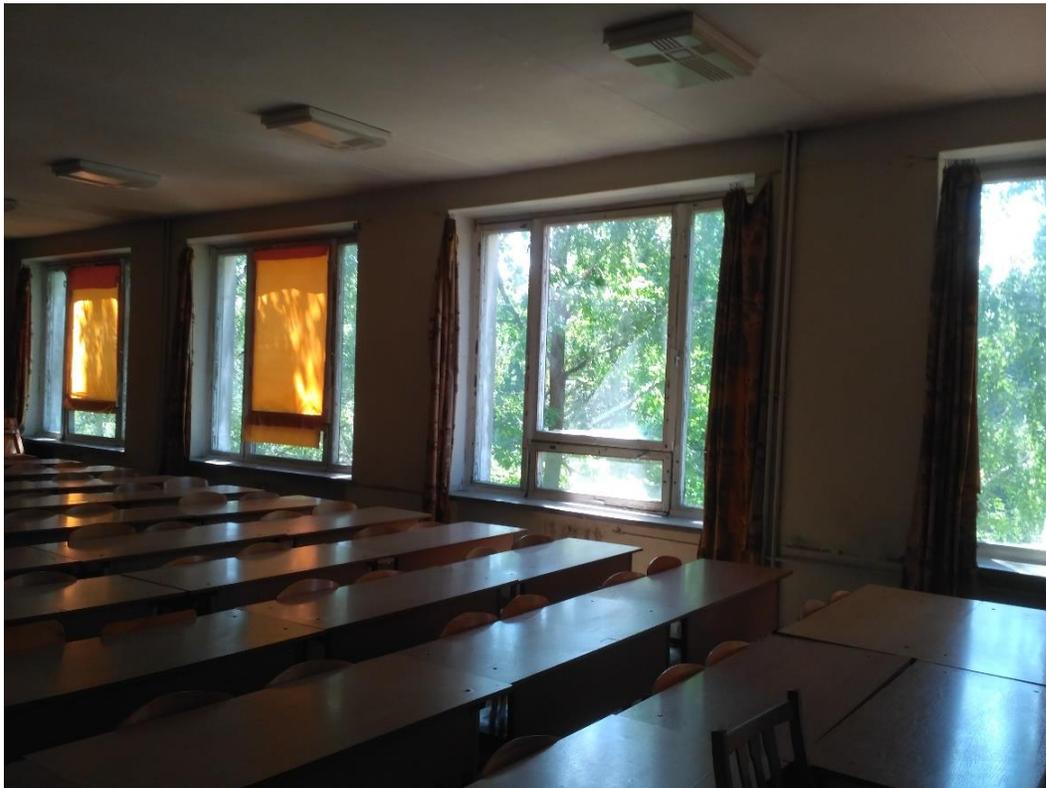
Фото 75. Пошкодження приміщення 347. Пошкоджено дерев'яні вікна(розбито скло, пошкодження фурнітури, рам).

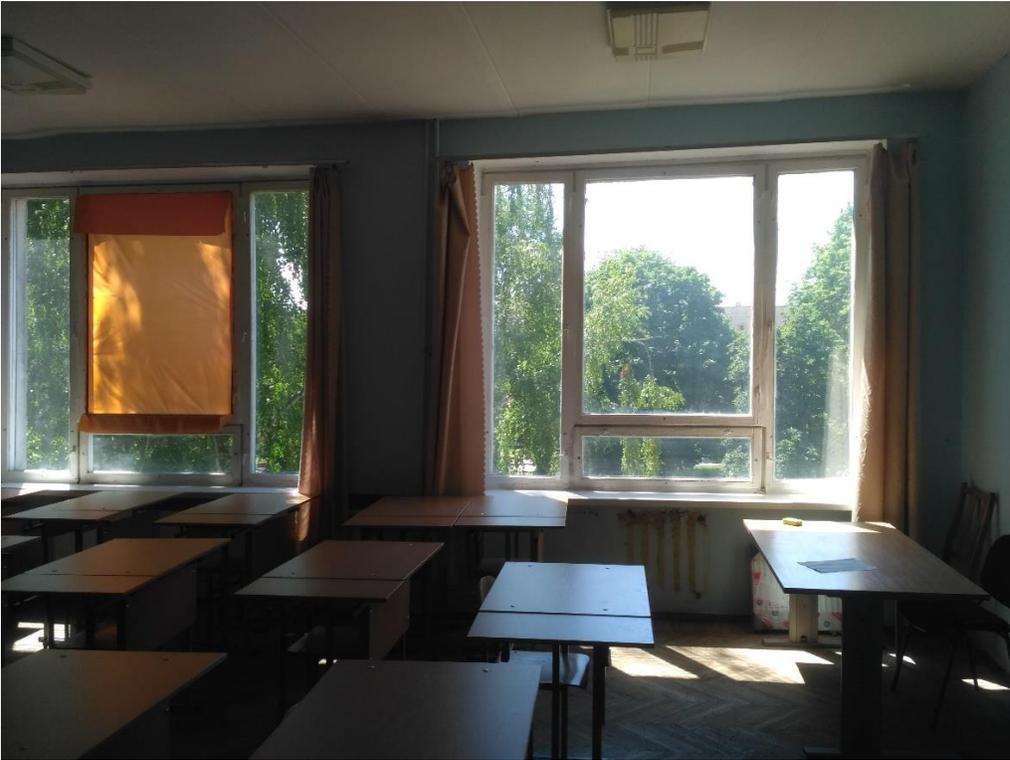
Фото 76. Пошкодження приміщення 348. Пошкоджено дерев'яні вікна(розбито скло, пошкодження фурнітури, рам).

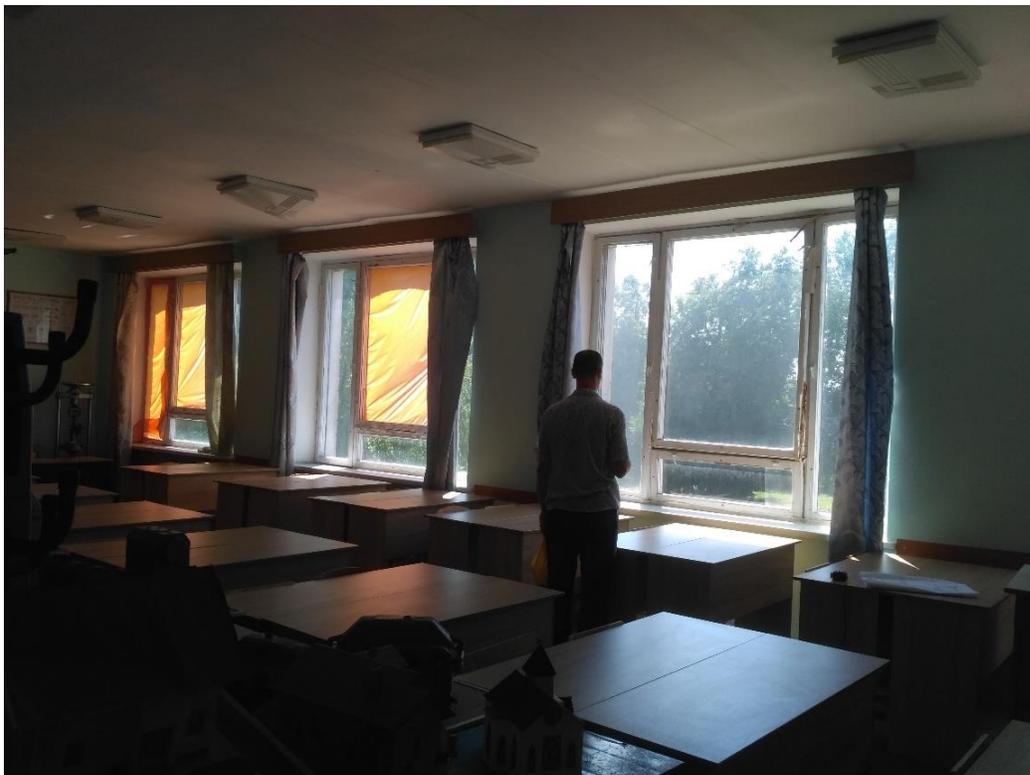
Фото 77. Пошкодження приміщення 349. Пошкоджено дерев'яні вікна(розбито скло, пошкодження фурнітури, рам).
