Фотофіксація пошкоджень приміщень 3-го поверху

(Нумерація приміщень прийнята згідно планів БТІ)

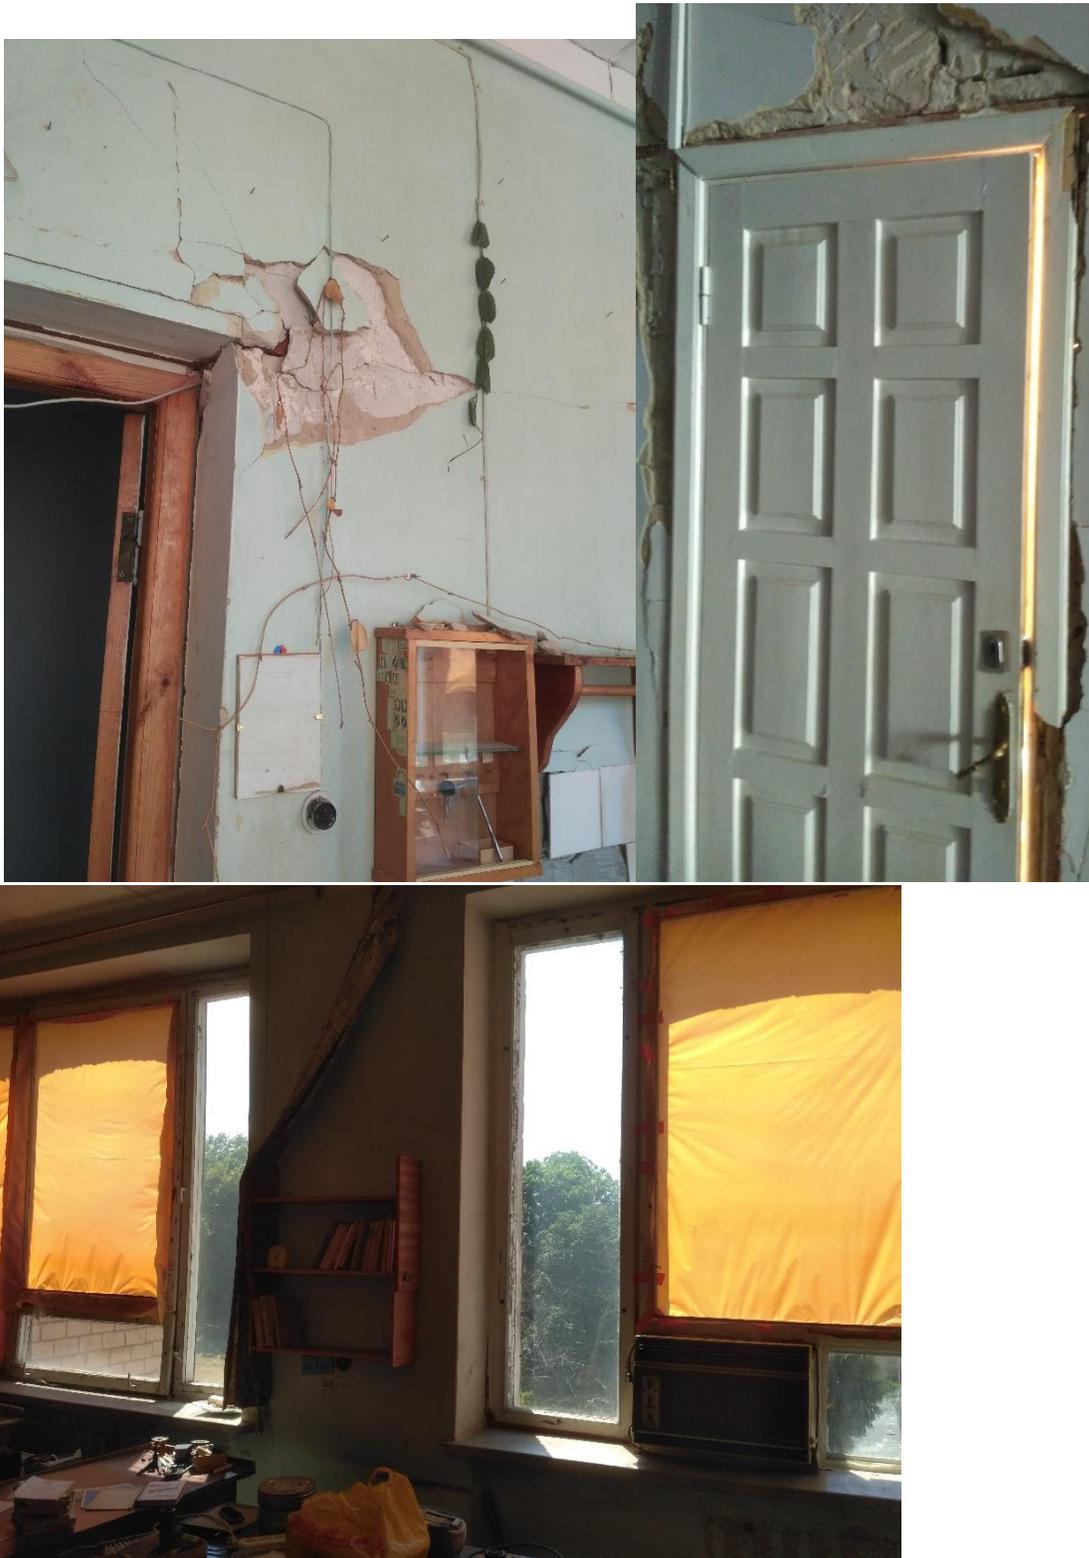
Фото 78-80. Пошкодження приміщення 350. Пошкоджено дерев'яні вікна(розбито скло, пошкодження фурнітури, рам). Тріщини в стіні в районі дверного прорізу
