**Фотофіксація пошкоджень**  
**Навчально-лабораторного корпусу № 3**  
**(Нумерація приміщень прийнята згідно планів БТІ)**  
**1 поверх**

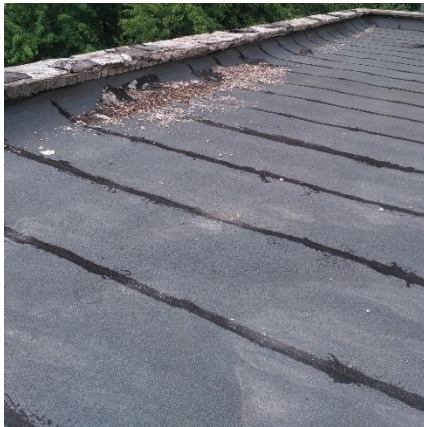
Фото 50-54 Стан покрівлі. Покрівля в нормальному стані. Слідів пошкодження руберойду осколками немає. Внаслідок атмосферних впливів протягом десятиліть пошкоджено парапетні плити та дашки вентшахт

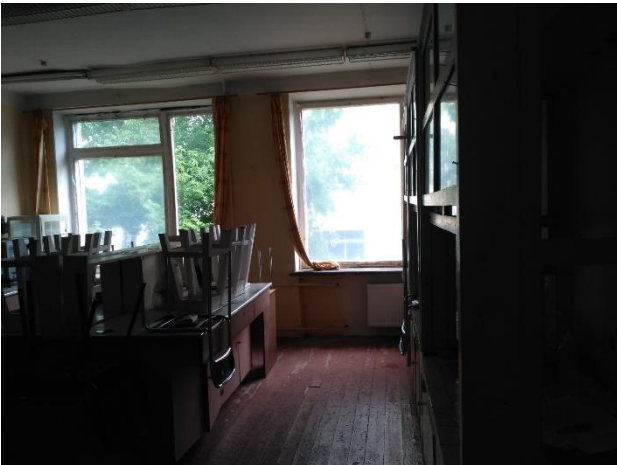
Фото 61-62 Пошкоджені дерев'яні вікна приміщень 315,316,317,318
