# **Фотофіксація пошкоджень приміщень 4-го поверху**

**(Нумерація приміщень прийнята згідно планів БТІ)**

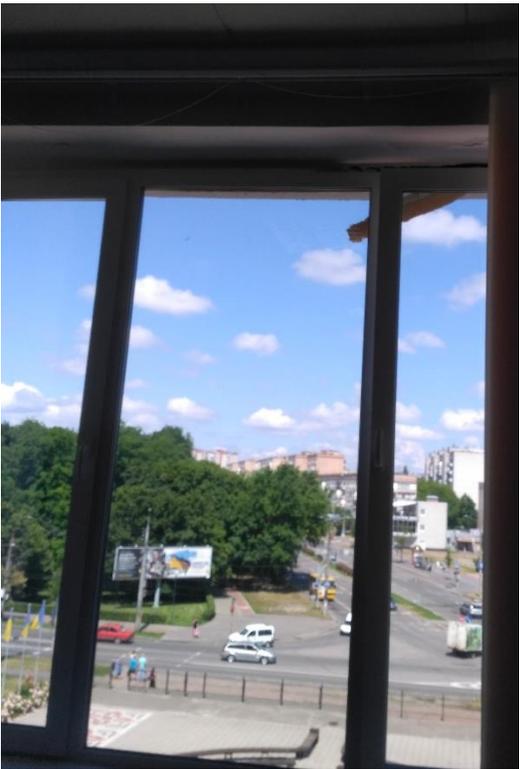
Фото 1,2,3 Пошкоджені вікна приміщення 402а,404. Фурнітура пошкоджена, тріщини профілю

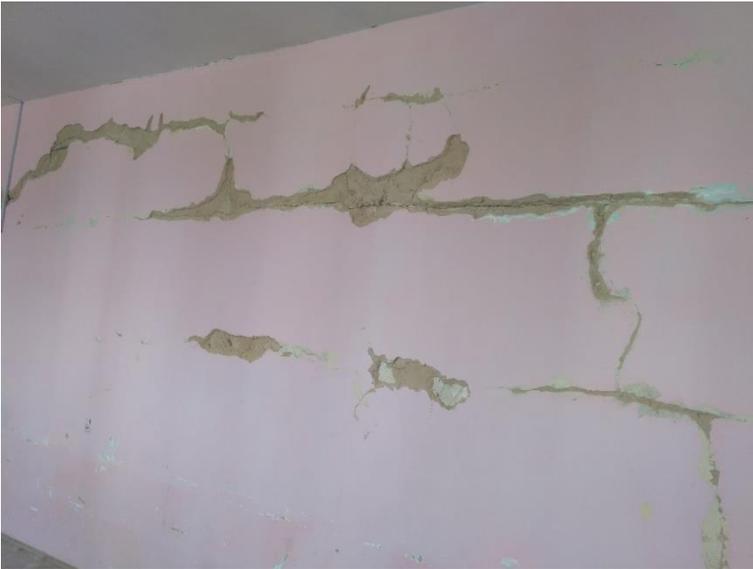
Фото 12,13 . Пошкодження перегородок лекційної аудиторії - приміщення 408. Численні тріщини по швам легкобетонних блоків, відшарування та тріщини штукатурки. Замокання та руйнація з набуханням паркету

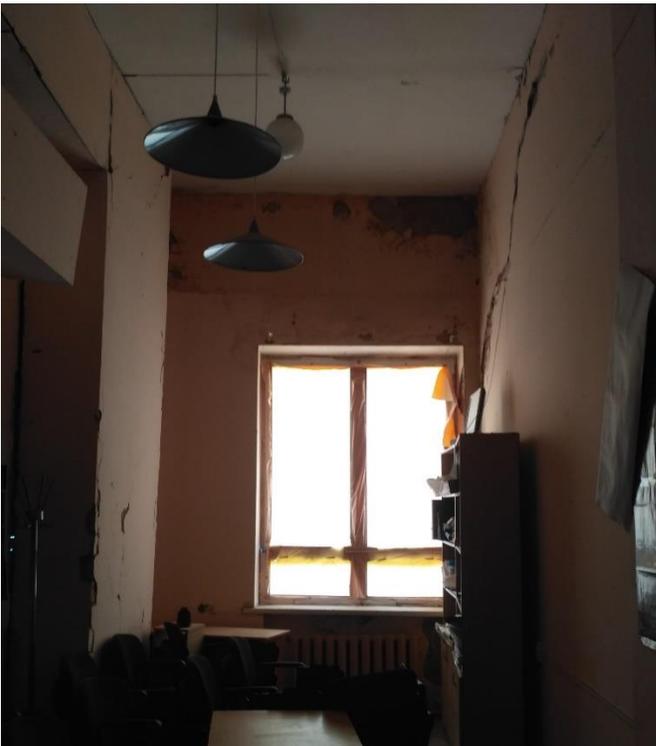
Фото 33. Пошкодження приміщення 414. Тріщини в перегородках та штукатурці, пошкодження дерев'яного вікна( вибите скло, пошкодження фурнітури, рам)

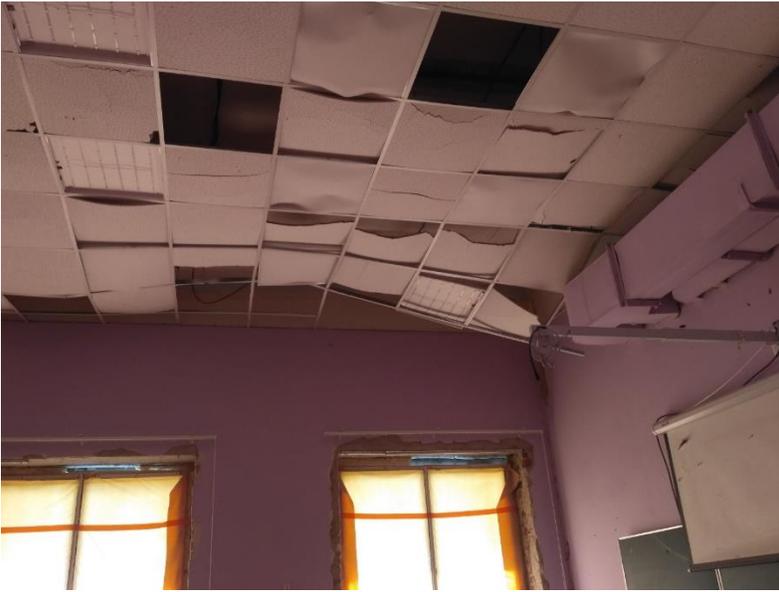
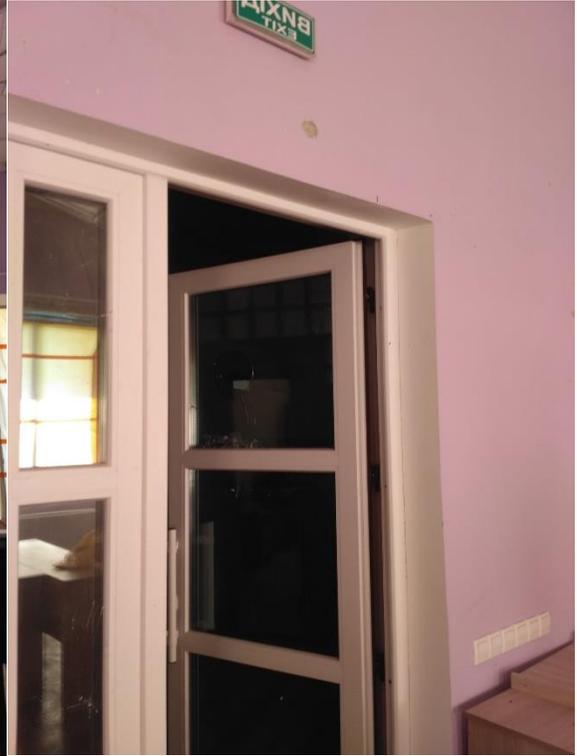
Фото 36,37,38. Пошкодження приміщення 416. Тріщини в перегородках та штукатурці, осколкові ураження стін. Пошкодження металопластикових вікон( розбиті склопакети, пошкодження фурнітури, профілів рам, пошкодження пвх підвіконь). Повністю зруйнована стеля Армстронг

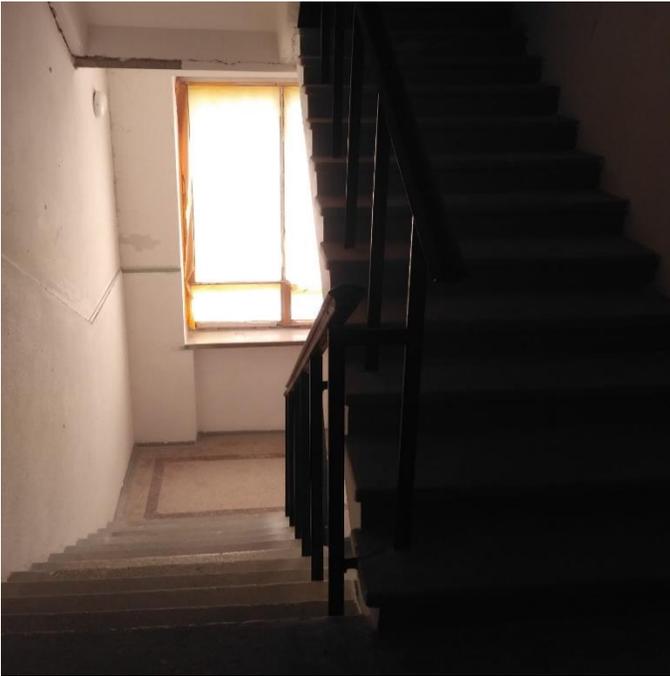
Фото 39. Пошкодження сходової клітини поз. 417. Тріщини в перегородках та штукатурці, осколкові ураження стін. Пошкодження дерев'яного вікна( розбите скло, пошкодження фурнітури)

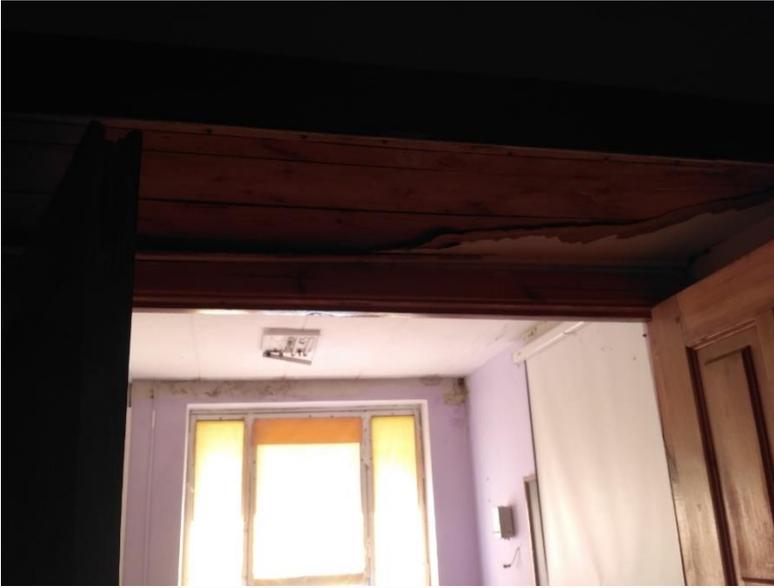
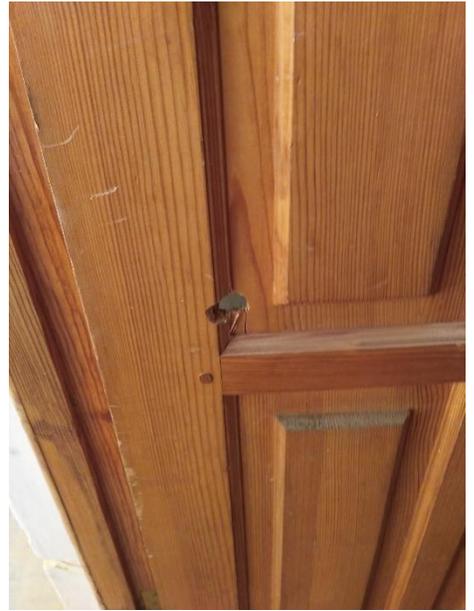
Фото 43,44,45. Пошкодження приміщення 422. Тріщини в перегородках та штукатурці. Пошкодження дерев'яних вікон( розбите скло, пошкодження фурнітури). Осколкове пробиття фільончастих дверей

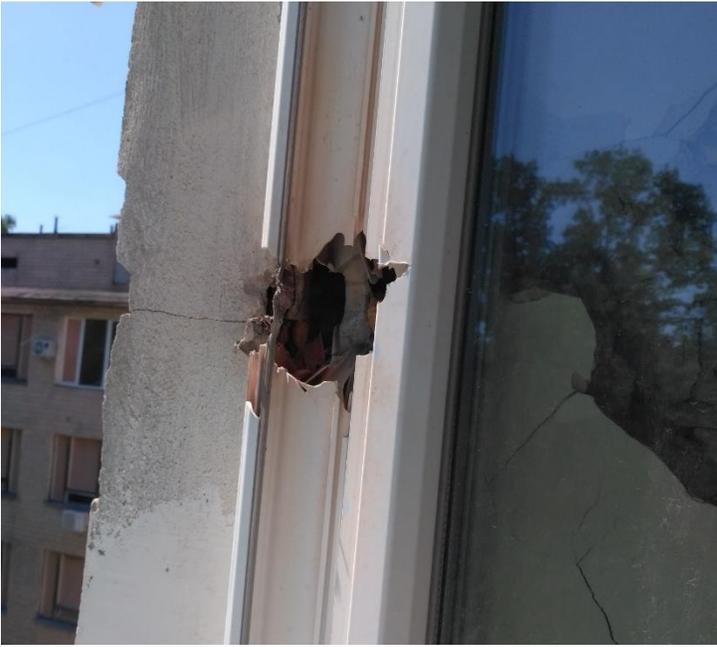
Фото 54,55. Пошкодження приміщення 424а. Осколкове пошкодження відкоса. Пошкодження металопластикового вікна( розбите скло, пошкодження фурнітури, пробитий осколком профіль).

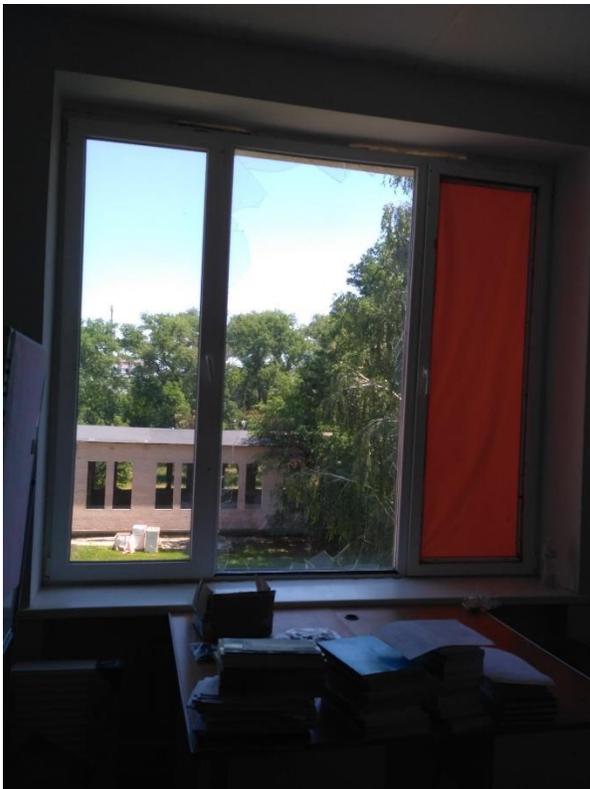
Фото 63. Пошкодження приміщення 432. Пошкодження м.п вікна( розбитий склопакет, пошкодження фурнітури, профілів рами).

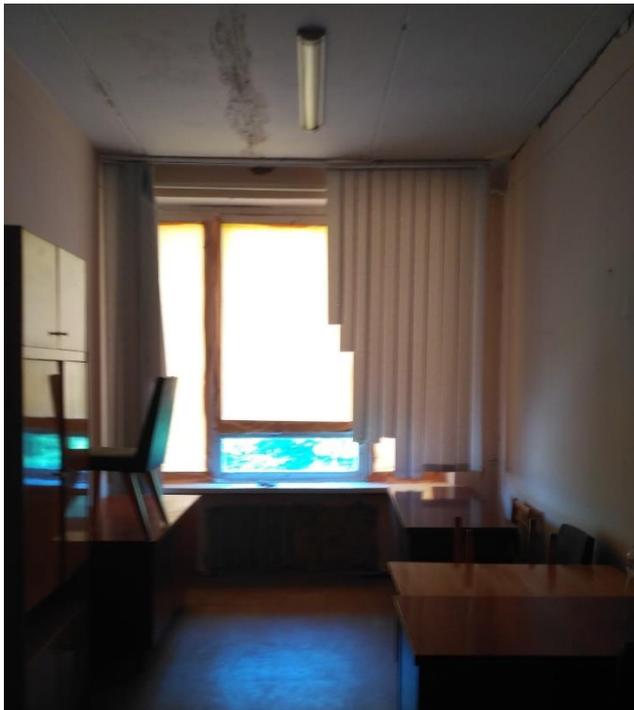
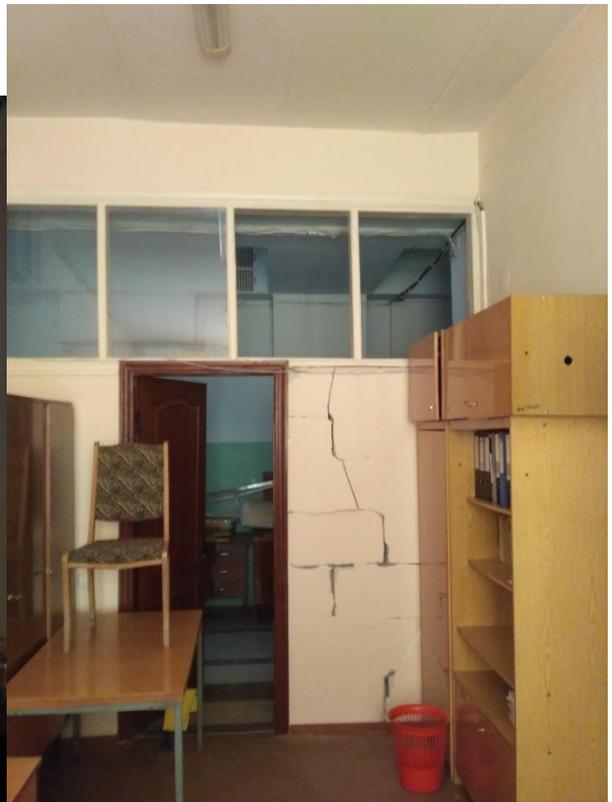
Фото 67. Пошкодження приміщення 435а. Пошкодження дерев'яного вікна( розбите скло, пошкодження фурнітури, профілів рами). Тріщини в перегородці з газоблоку

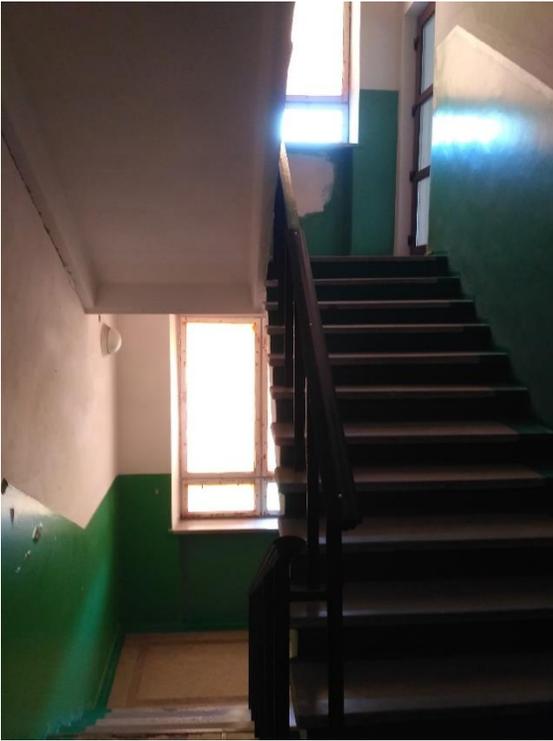
Фото 71. Пошкодження приміщення 439. Пошкодження дерев'яного вікна( розбите скло, пошкодження фурнітури, профілів рами).
