**Фотофіксація пошкоджень**  
**Навчально-лабораторного корпусу № 2**  
**(Нумерація приміщень прийнята згідно планів БТІ)**  
**1 поверх**

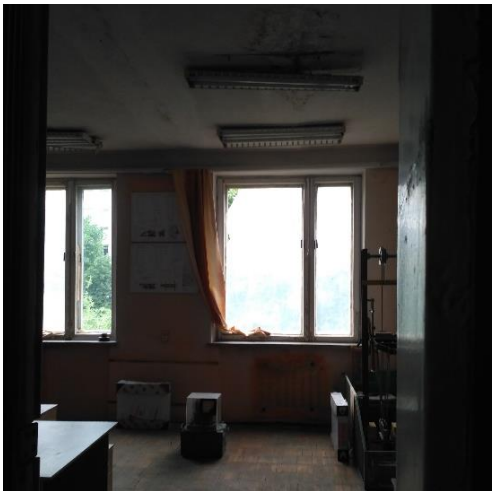
Фото 51. Вибиті дерев'яні вікна приміщення 319
