**Фотофіксація пошкоджень**  
**Навчально-лабораторного корпусу № 4**  
**(Нумерація приміщень прийнята згідно планів БТІ)**  
**9 поверх**

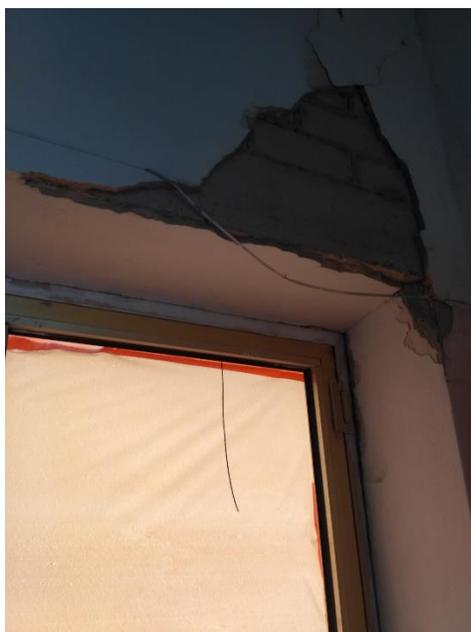
Фото 7-9 Пошкодження алюмінієвих вікон та дверей сходової клітини

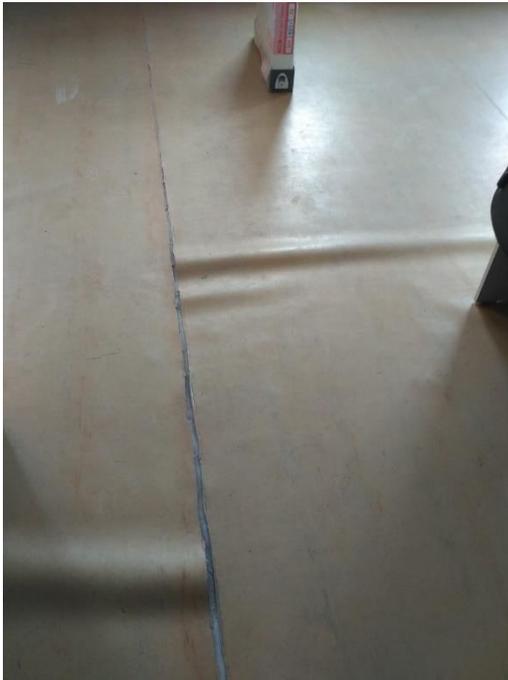
Фото 12,14 Пошкоджені дерев'яні вікна прим. 916. Вздутий лінолеум, тріщини в штукатурці

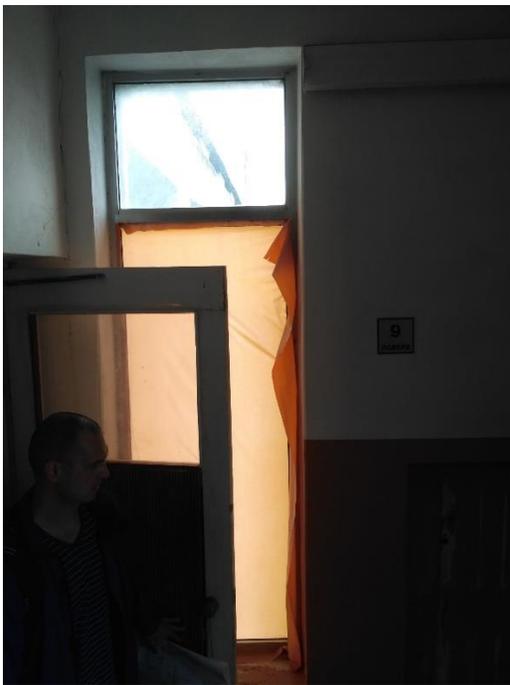
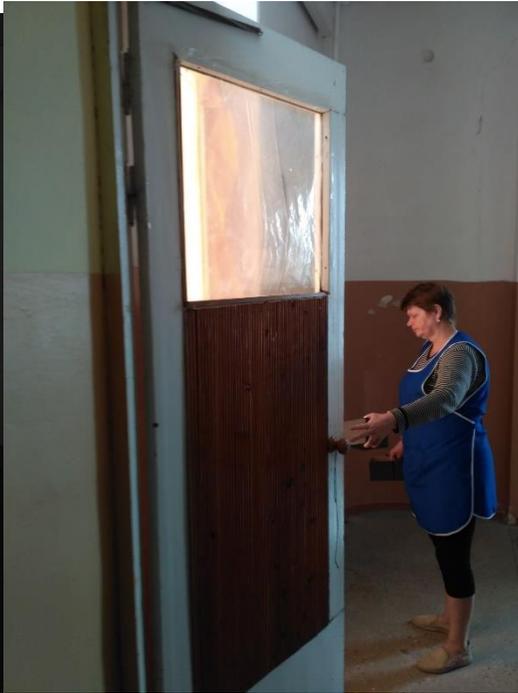
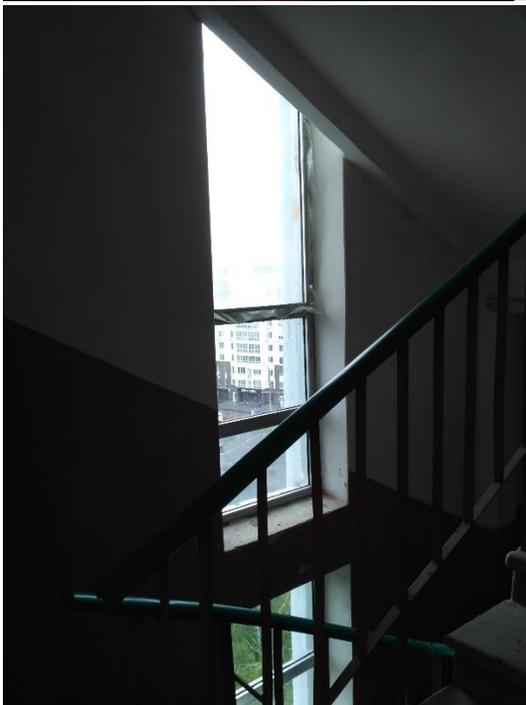
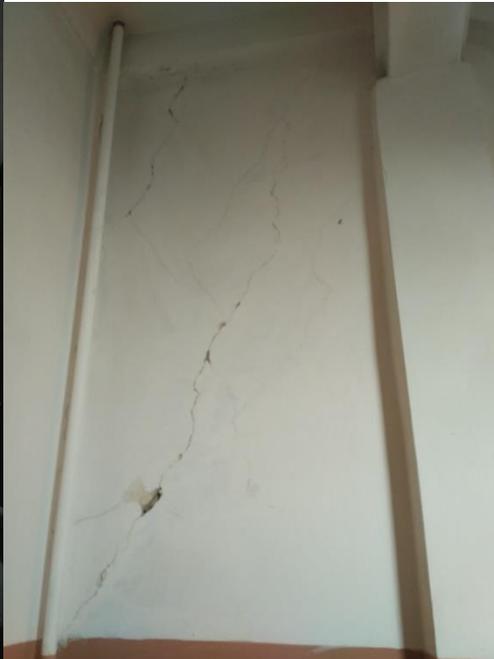
Фото 15-17 Пошкодження алюмінієвих вікон та дверей сходової клітини. Тріщини штукатурки

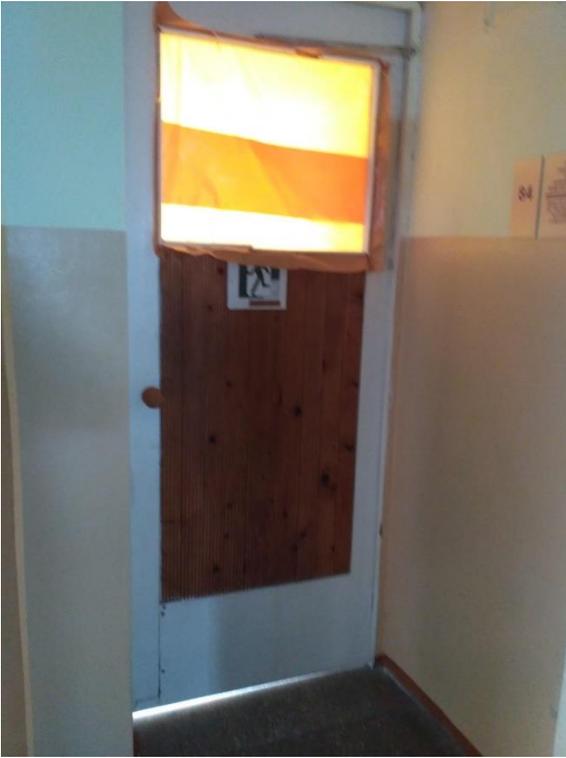
Фото 25 Пошкодження дер. двері до сходової клітини

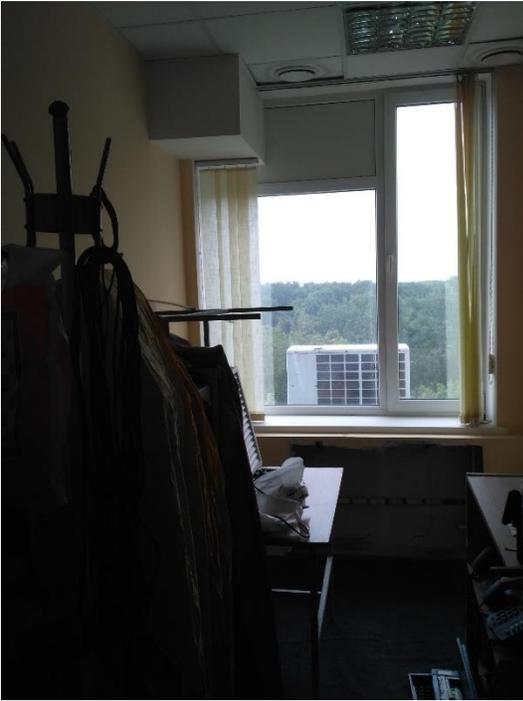
Фото 33 Ціле м.п вікно прим. 715

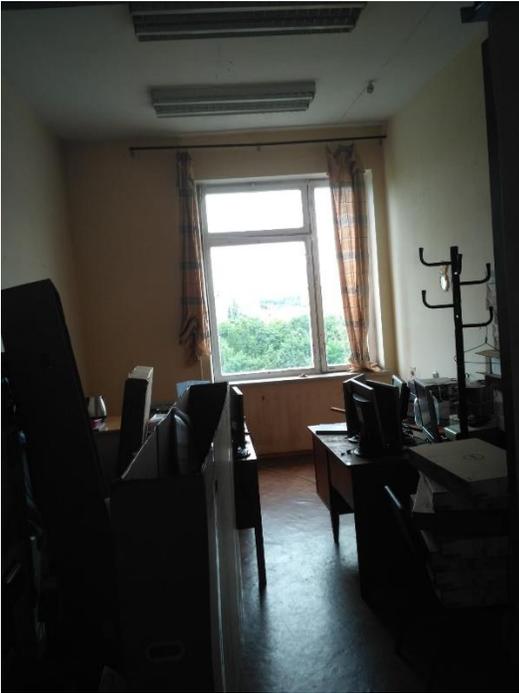
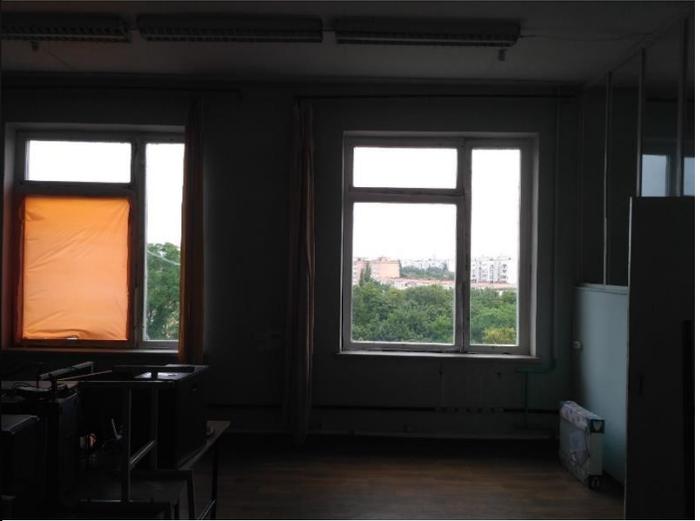
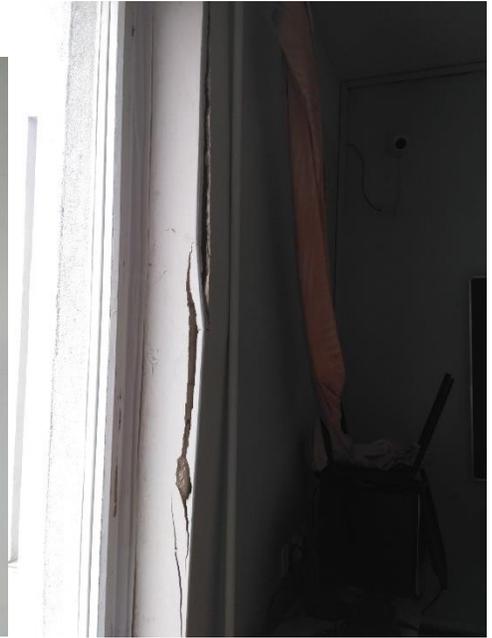
Фото 36-40 Пошкоджені дерев'яні вікна прим. 717-717. Тріщини в штукатурці

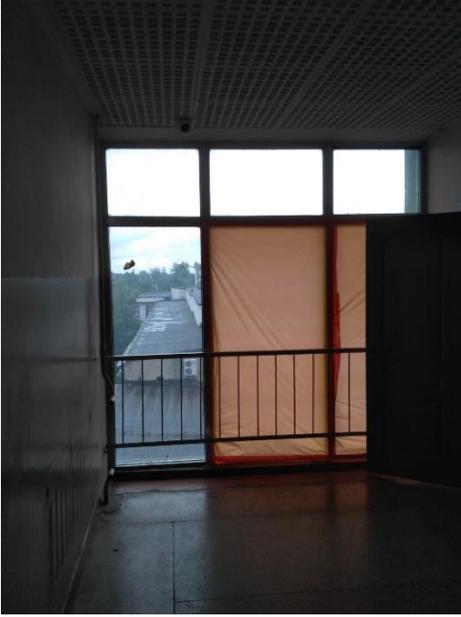
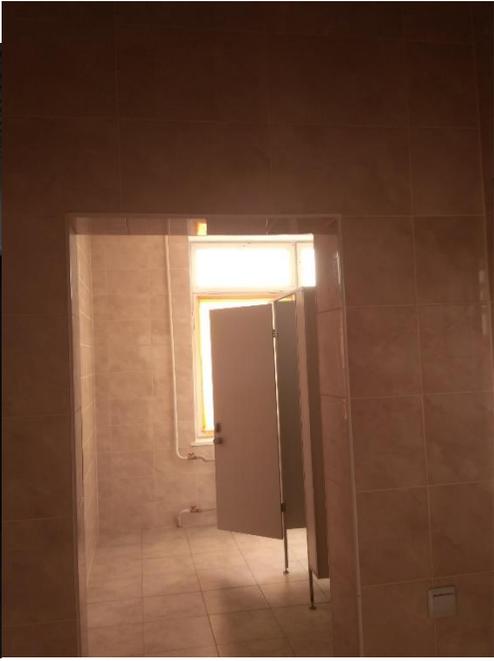
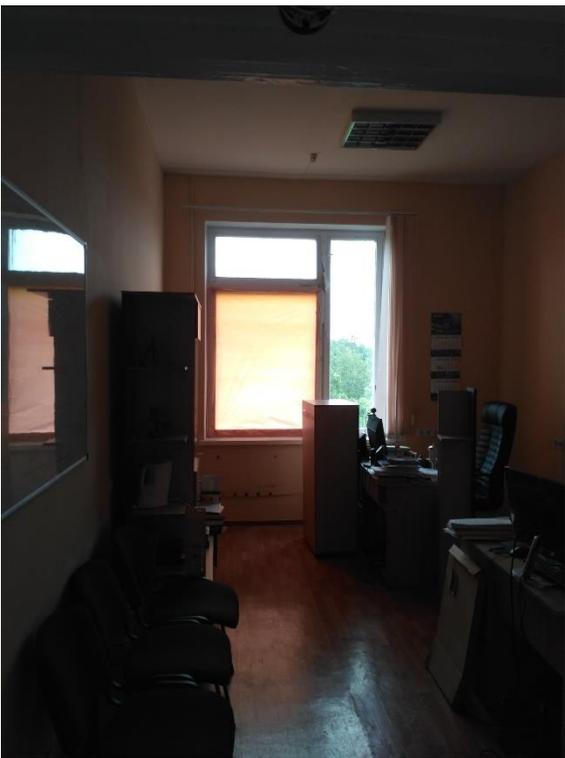
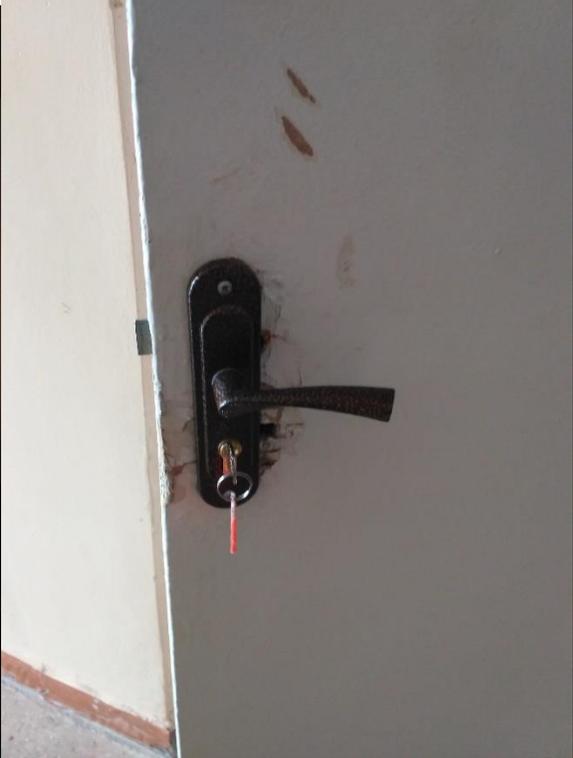
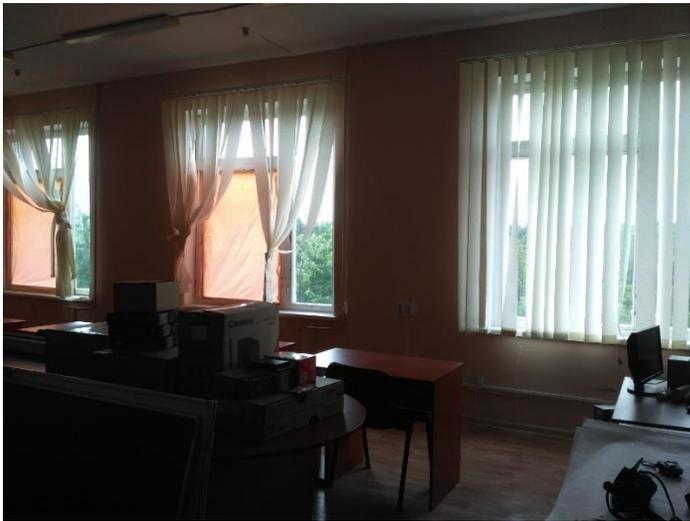
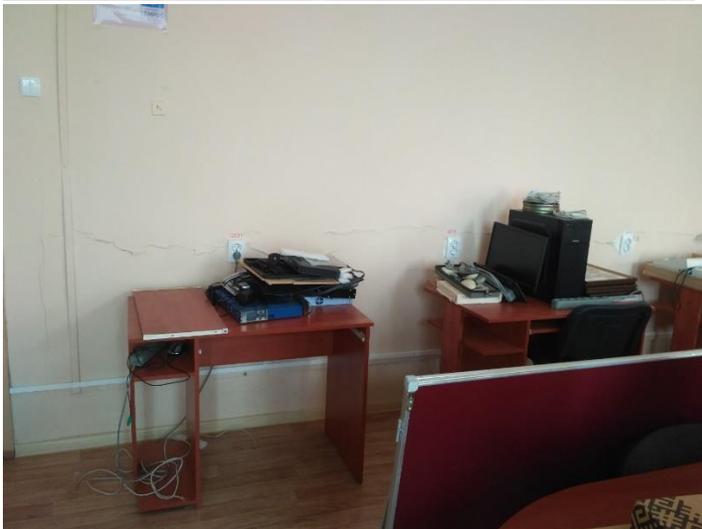
Фото 42-49 Пошкоджені дерев'яні вікна прим. 609-615. Тріщини в штукатурці в прим. 615

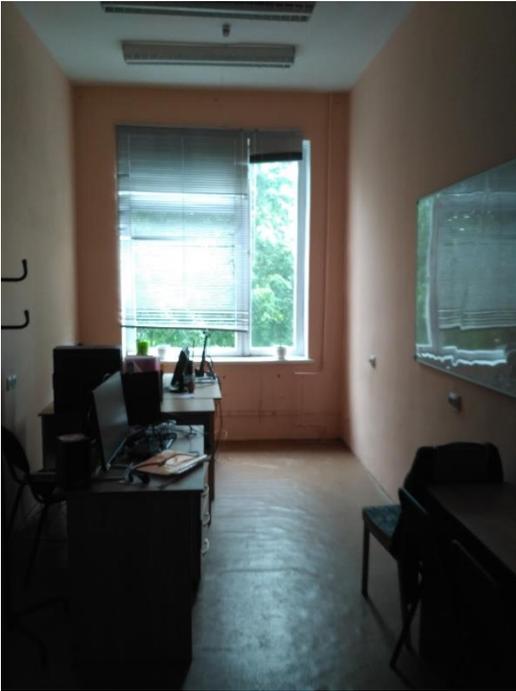
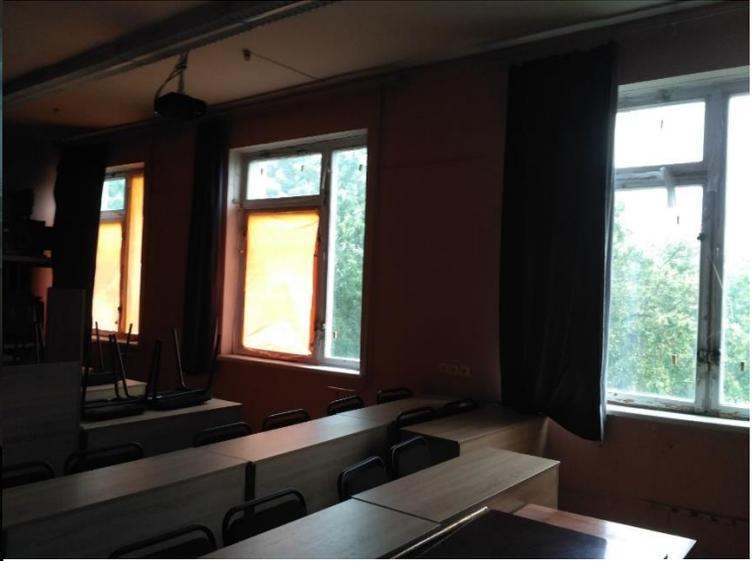
Фото 57-58 Пошкоджені дерев'яні вікна прим. 513-514.

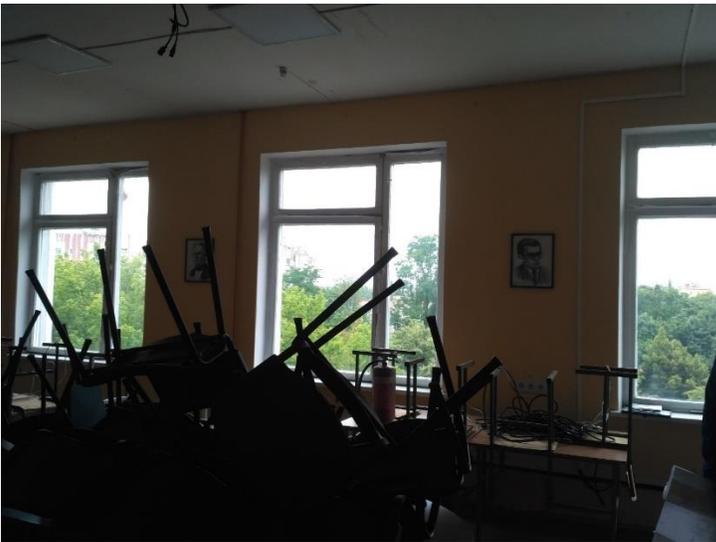
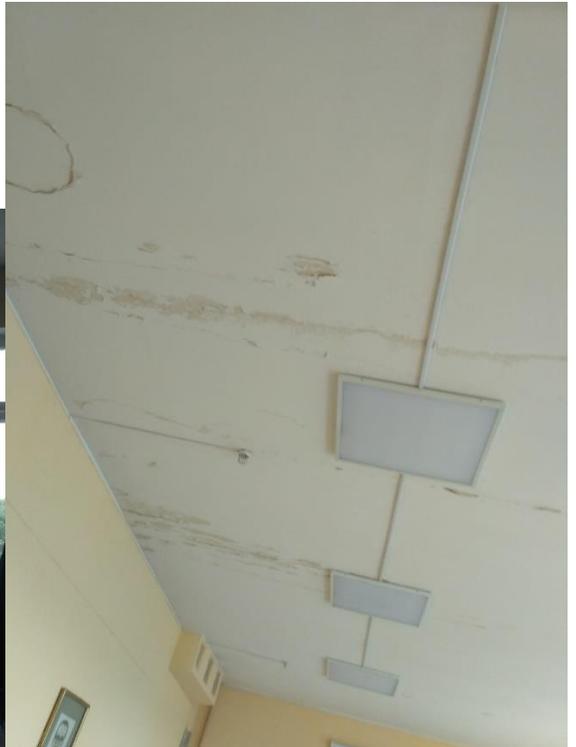
Фото 59-61 Пошкоджені дерев'яні вікна прим. 515. Тріщини в штукатурці, відшарування стелі

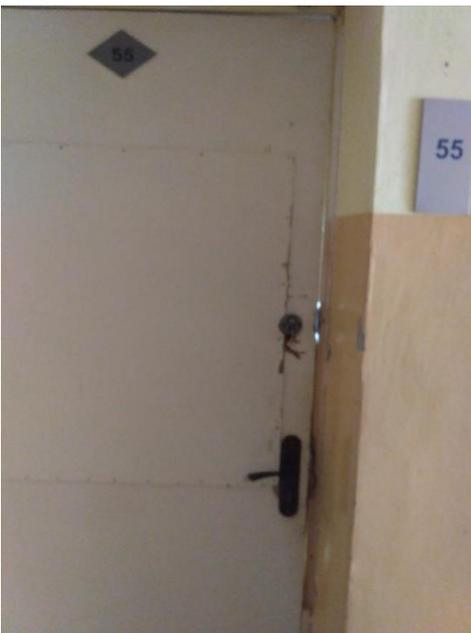
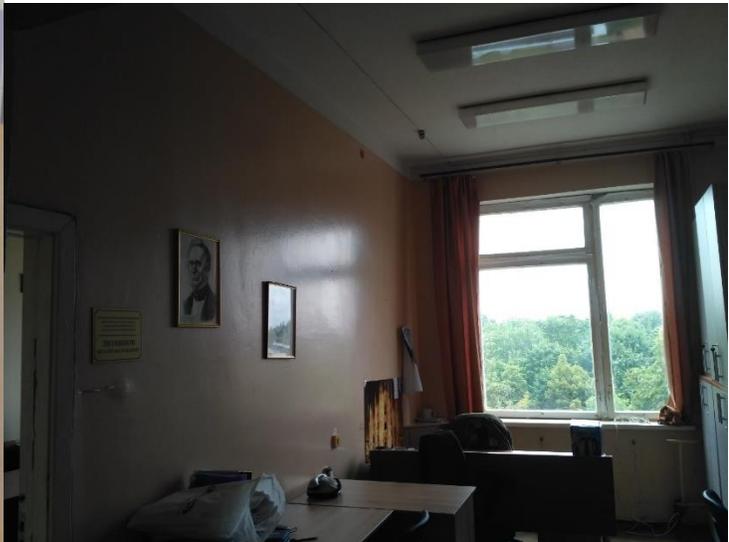
Фото 62-65 Пошкоджені дерев'яні вікна приміщень. 516-520. Розбита дверь, тріщини в штукатурці відкосів

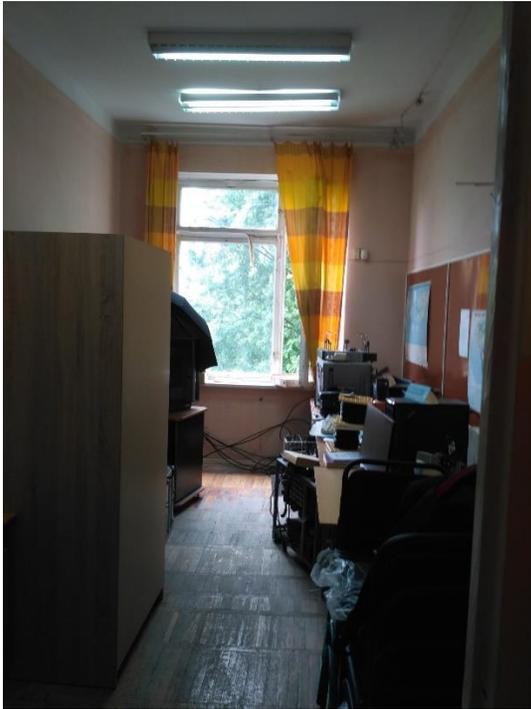
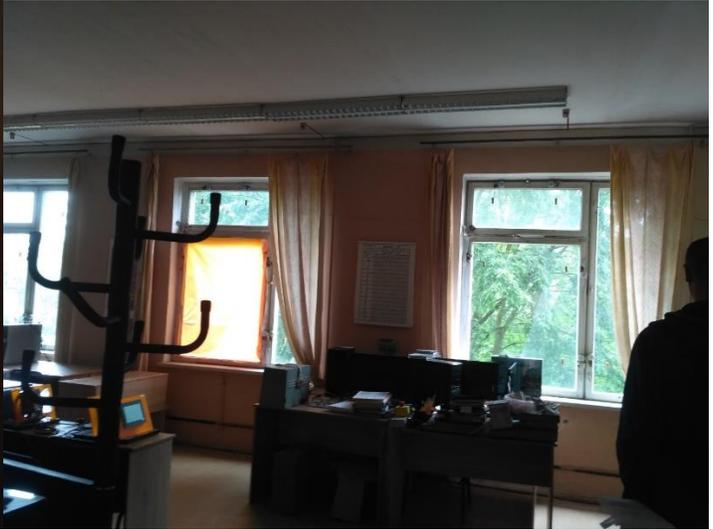
Фото 68-70 Пошкоджені дерев'яні вікна прим. 412-413. Тріщини в штукатурці

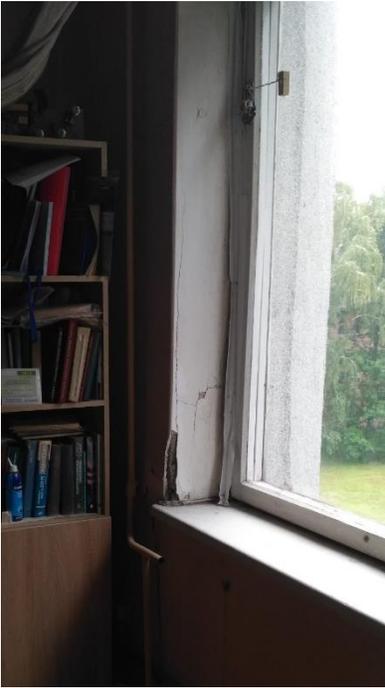
Фото 71-72 Пошкоджені дерев'яні вікна прим. 414.

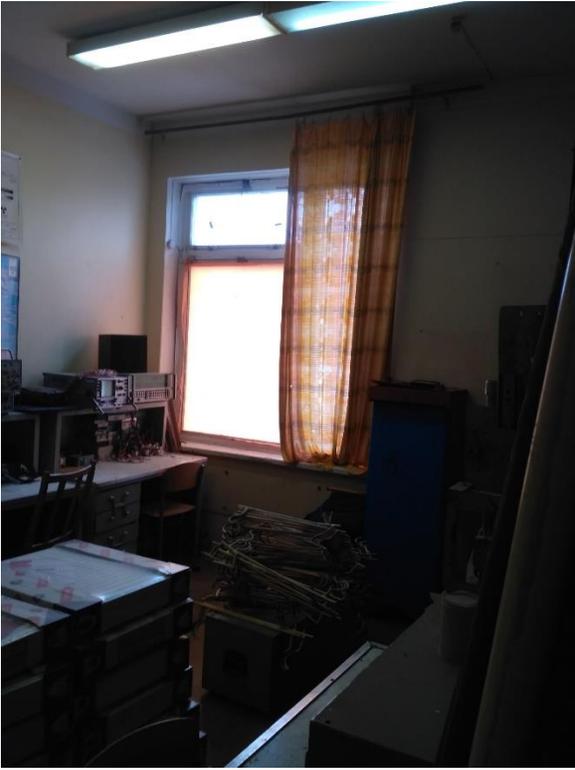
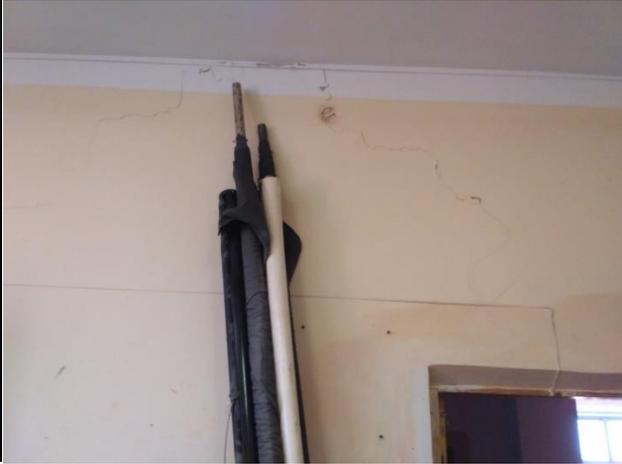
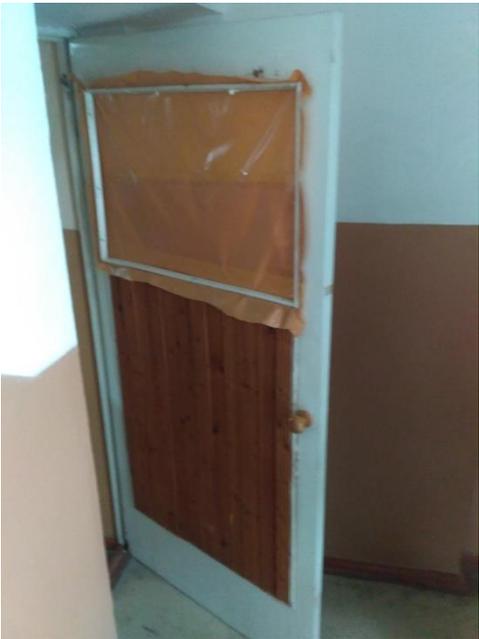
Фото 93-95 Пошкоджені дерев'яне вікно прим. 317. Тріщини в штукатурці. Фото 95 – розбита дверь до сходової

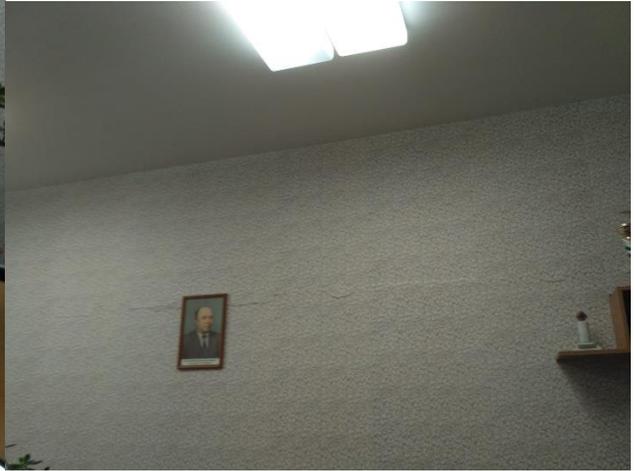
Фото 98-101 Пошкоджені дерев'яні вікна прим. 211,212,213. Горизонтальна тріщина в штукатурці прим 213 шир. 2мм

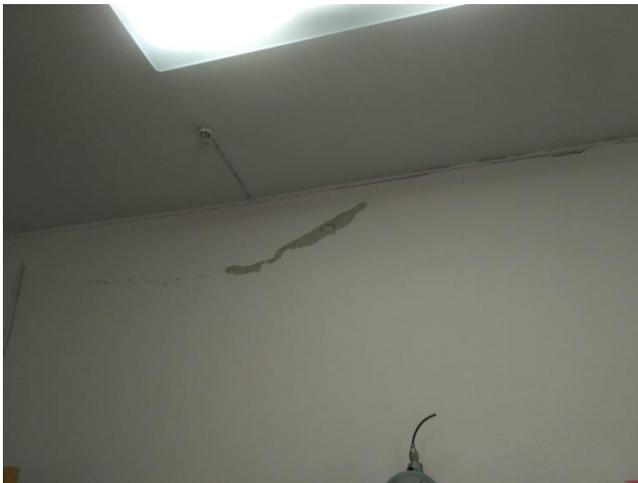
Фото 102-103 Пошкоджені дерев'яні вікна прим. 215. Тріщини в штукатурці

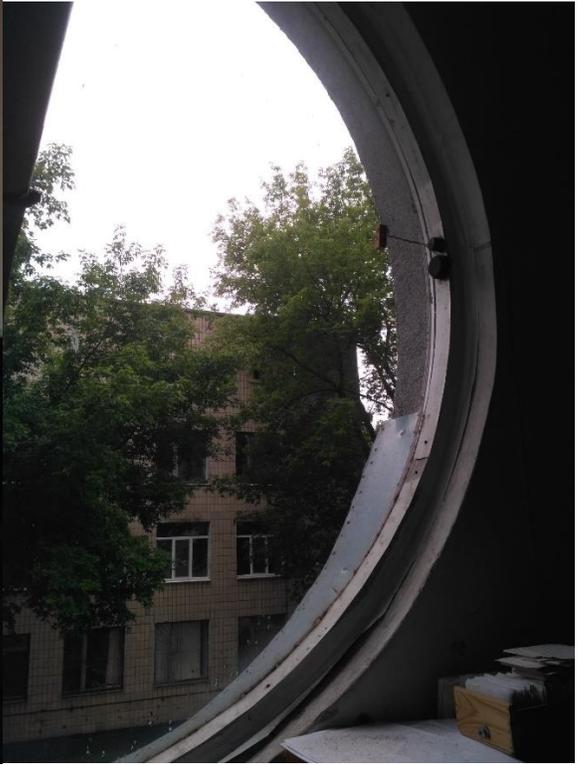
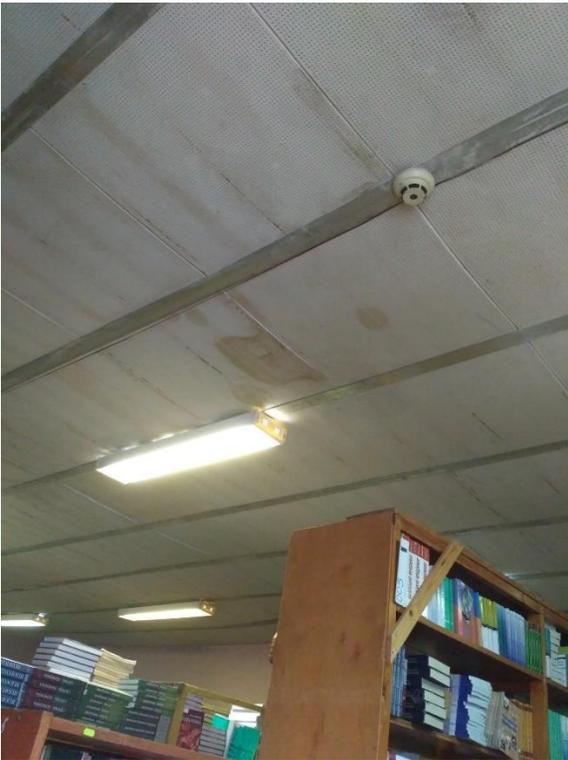
Фото 107-112 Пошкодження приміщень 225,226,27,219,220,221. Розбиті алюм. вікна, тріщини штукатурки та кладки перегородок. Замокання підвісної стелі

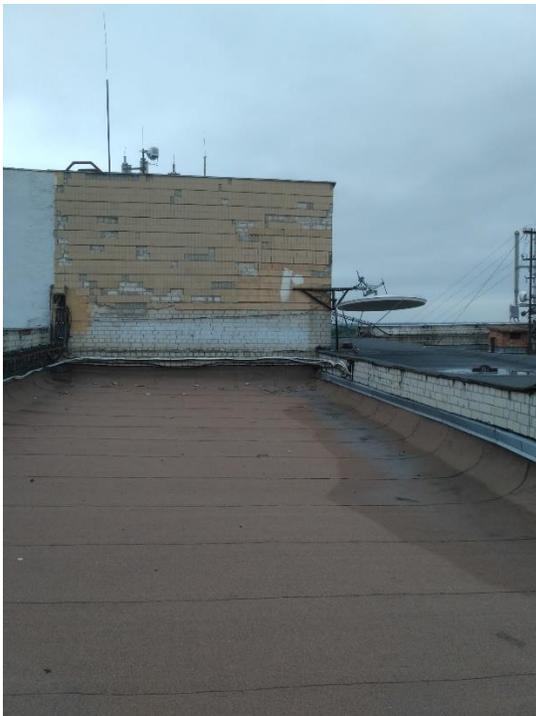
Фото 126-128 Стан покрівлі над будівлею. Рубероїд в нормальному стані. Парапетні плити та дашки з/б шахт від атмосферних впливів розсипаються
