**Фотофіксація пошкоджень**  
**Навчально-лабораторного корпусу № 2**  
**(Нумерація приміщень прийнята згідно планів БТІ)**  
**1 поверх**

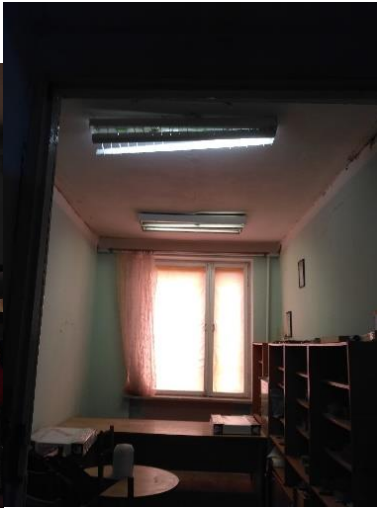
Фото 47-50. Вибиті дерев'яні вікна приміщення 316-318
